Arbeitsdokumentation

Altenburg Residenzschloss Wendelstein

Erweiterung Konservierungsfenster/ Lehmputzarbeiten Turmstube

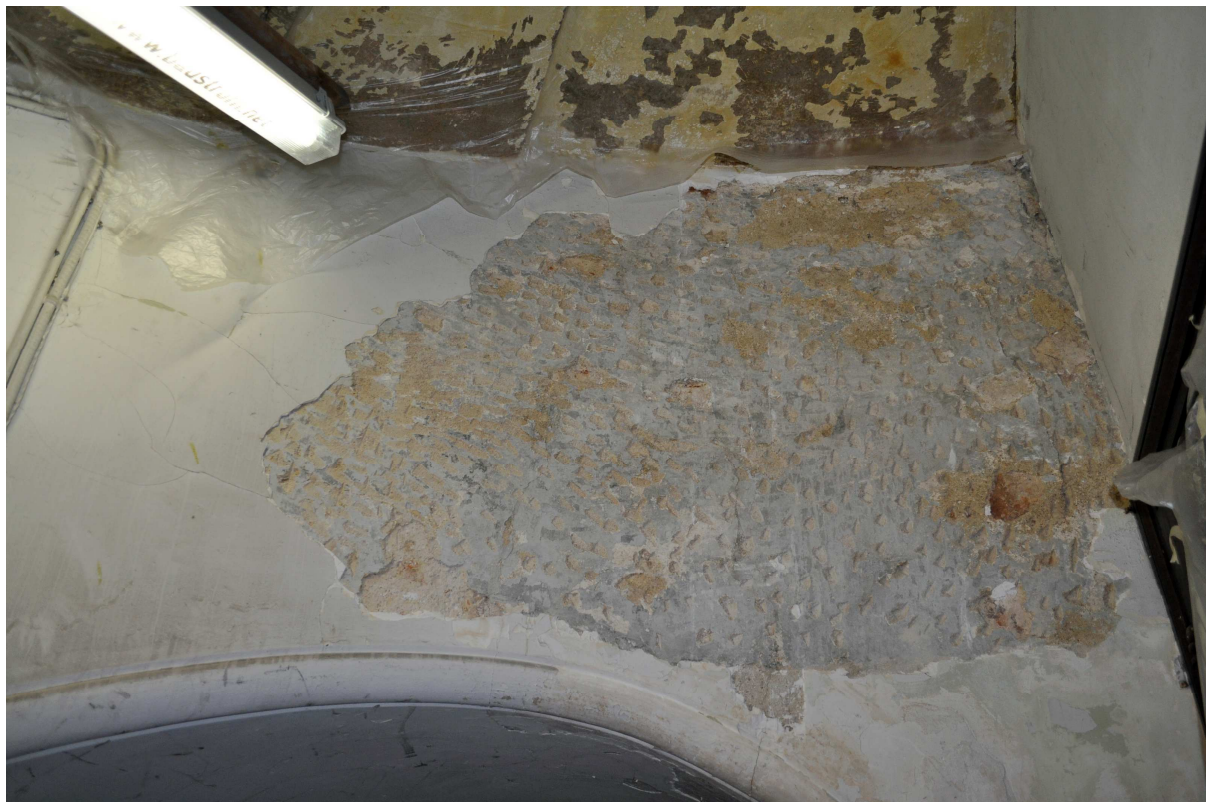
Abb. 1

| Nr. | | |
|---|---|---|
| 2 | Zustandsbeschreibung | <p>Der originale geglättete Kalkputz (verm. Luftkalkputz) wurde angehackt und mit einer ca. 1cm starken Gipsglätte überformt. (<i>Abb.1</i>)</p> <p>Fehlstellen im Kalkputz sind mit Gips und hydraulischem Kalk geschlossen wurden. (<i>Abb.3</i>)</p> <p>In einigen Bereichen haben sich Hohlstellen gebildet die zum Teil auch abgängig sind. (<i>Abb.4u.5</i>)</p> <p>Teilweise wurden Fehlstellen mit Ziegelmaterial ausgesetzt. (<i>Abb.8</i>)</p> <p>Putze ohne noch vorhandene Fassung sind leicht sandend</p> <p>Auf den intakten Putzflächen sind mehrere übereinanderliegende leicht pudernde Fassungsschichten (verm. Kalkfarbe) vorhanden</p> <p>Im Anschlussbereich zur Treppenuntersicht ist die endgültig zur Ausführung kommende Fassung zu erkennen. (<i>Abb.6</i>)</p> |

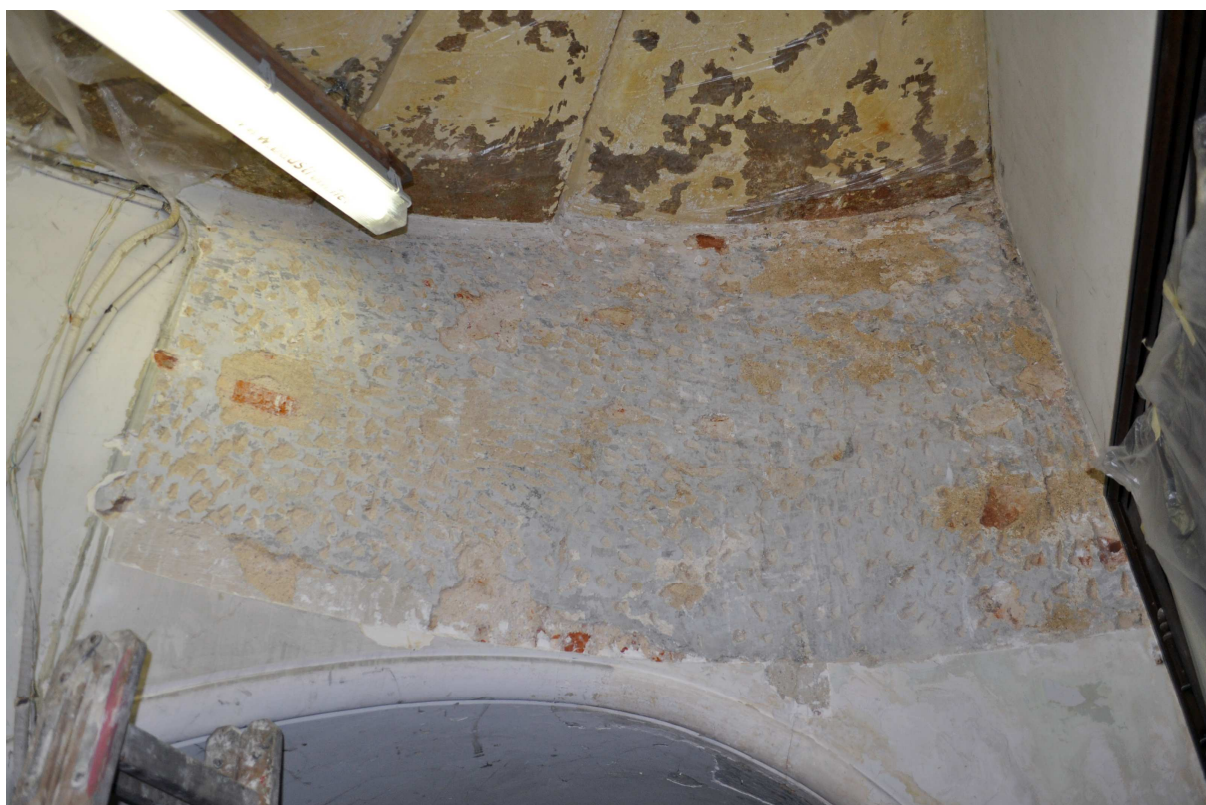
Abb. 2

| Nr. | | |
|---|---|---|
| 1 | Bauteil/Objektteil | Befundfenster im oberen Drittel des Treppenturmes, Wandfläche zwischen Bogen der Türnische und Anschluss Treppenuntersicht (<i>Abb.2</i>) |

| 6 | Durchgeführte Maßnahmen | <ul style="list-style-type: none"> –Erweiterung des Freilegungsbereiches auf 1,15m x 1,80m durch manuelle Abnahme der Überputzung. (Abb.2) –Abnahme aller Reste jüngerer Überputzung, von anhaftenden Schmutz, Salzen und Staub (trocken) Festigung sandender Putzbereiche und pudernder Farbfassung mit Methylzellulose (Abb.3,4u.6) –Hinterfüllen von Hohlstellen in Teilbereichen (Abb.4u.5) –Anböschten von Putzkanten, schließen der störenden Fehlstellen, Struktur- und Niveaugleich mit Luftkalkmörtel (Abb.7u.9) –Beruhigen der Fehlstellen durch farbiges Anpassen an Bestand (Abb.10) |
