Arbeitsdokumentation

Landschaftshaus Gotha, Schlossberg 2

Malerarbeiten/ Fassade-Nord u. Ostseite

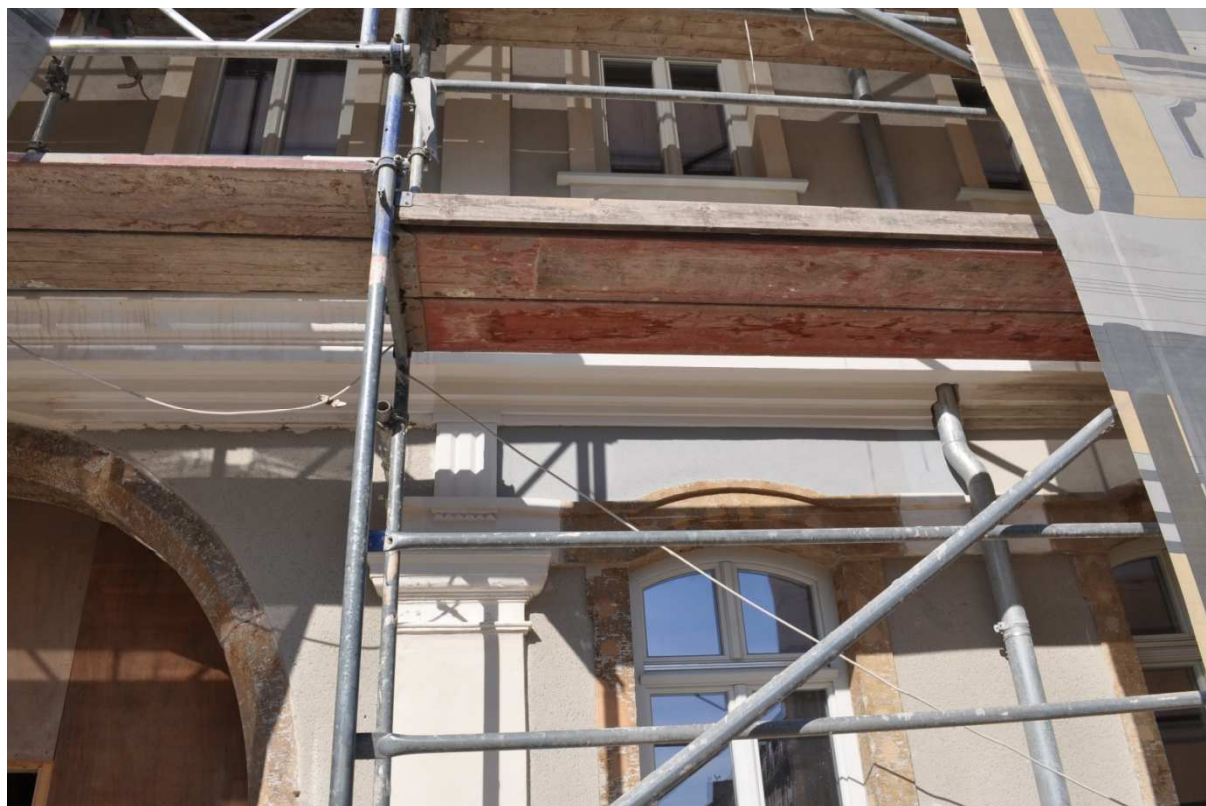
Abb. 1: Musterfläche-Ostseite, EG

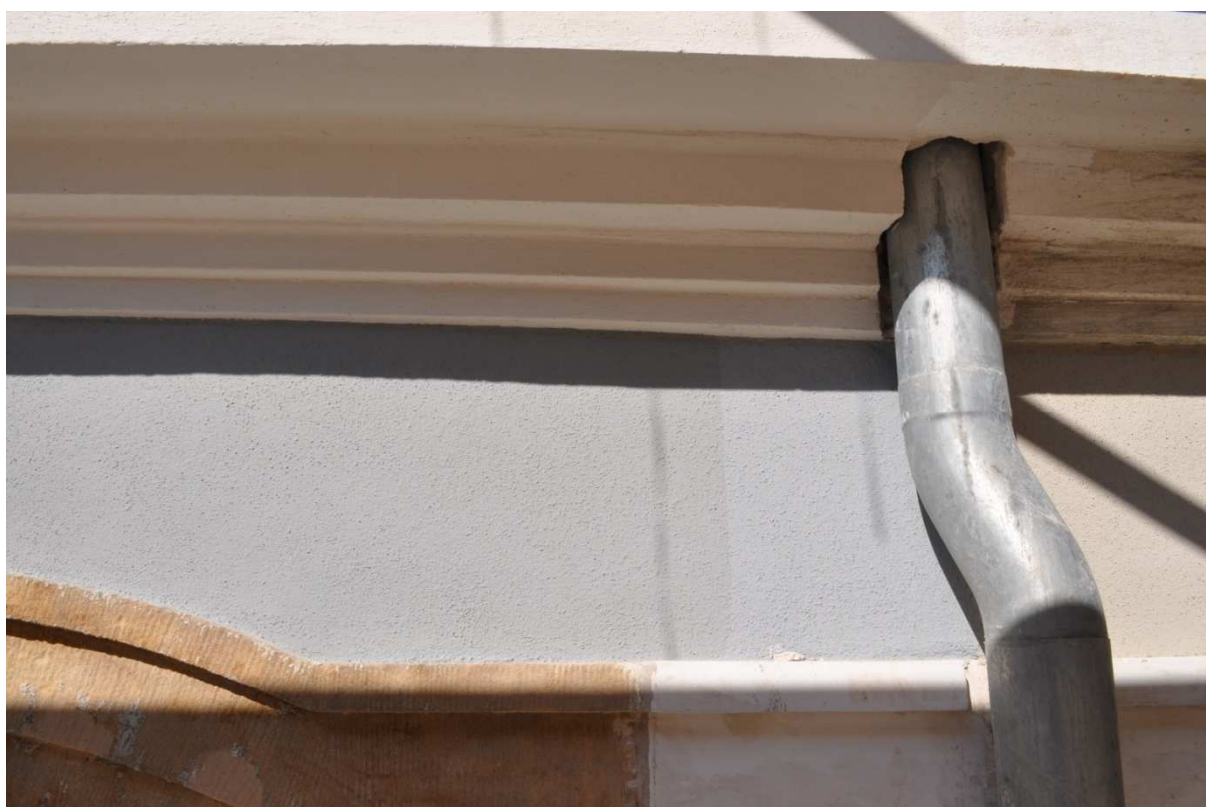
Abb. 2: Detail Musterfläche mit
geändertem Farbton

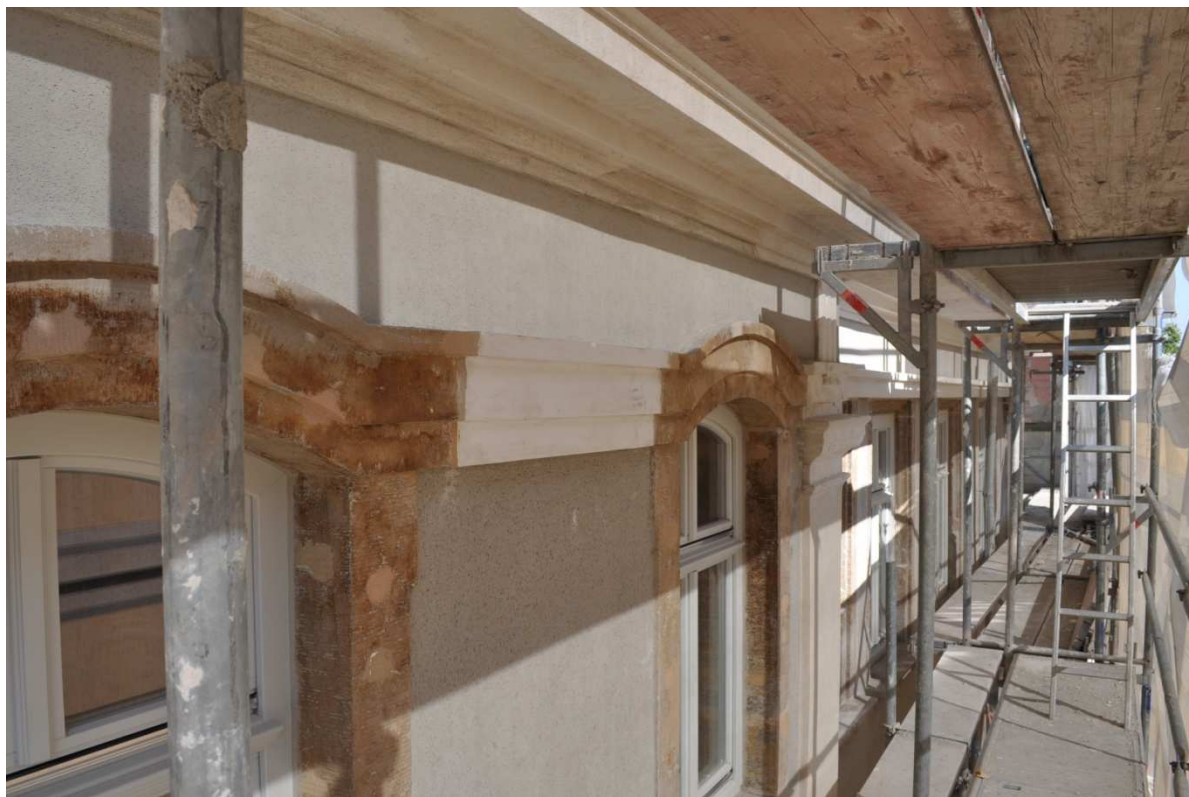
Abb. 3: Vorzustand-Ostseite, EG glatte Stuckelemente an Werkstein

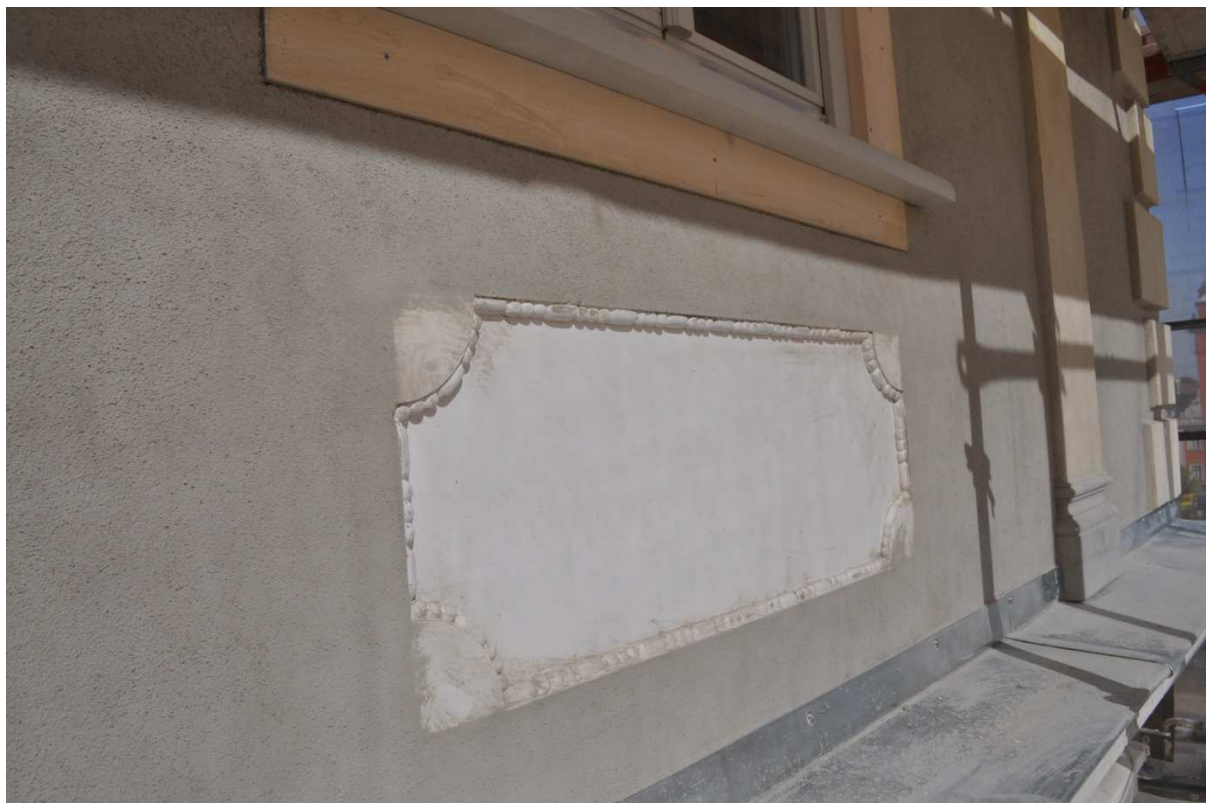
Abb. 4: Vorzustand-Ostseite, 1.OG
eingelassene Brüstungsplatten

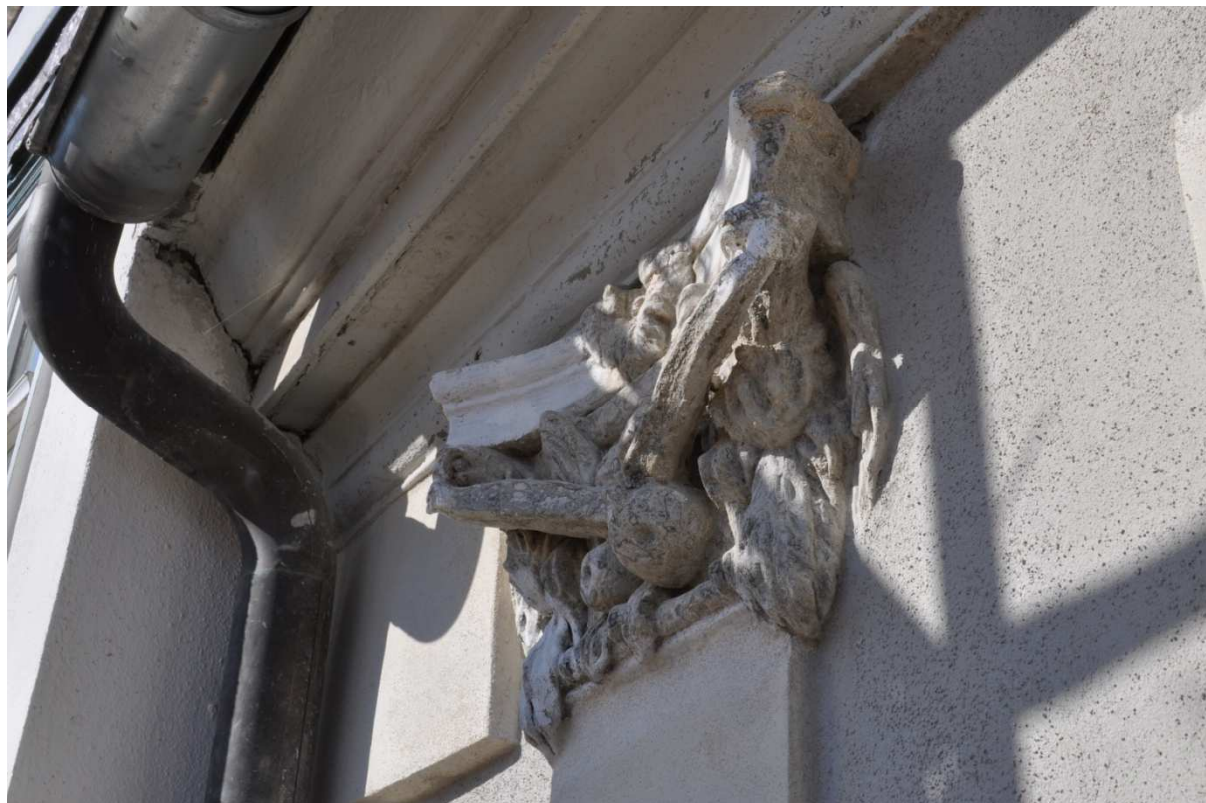
Abb. 5: Vorzustand Ostseite, 2.OG
originale Kapitelle

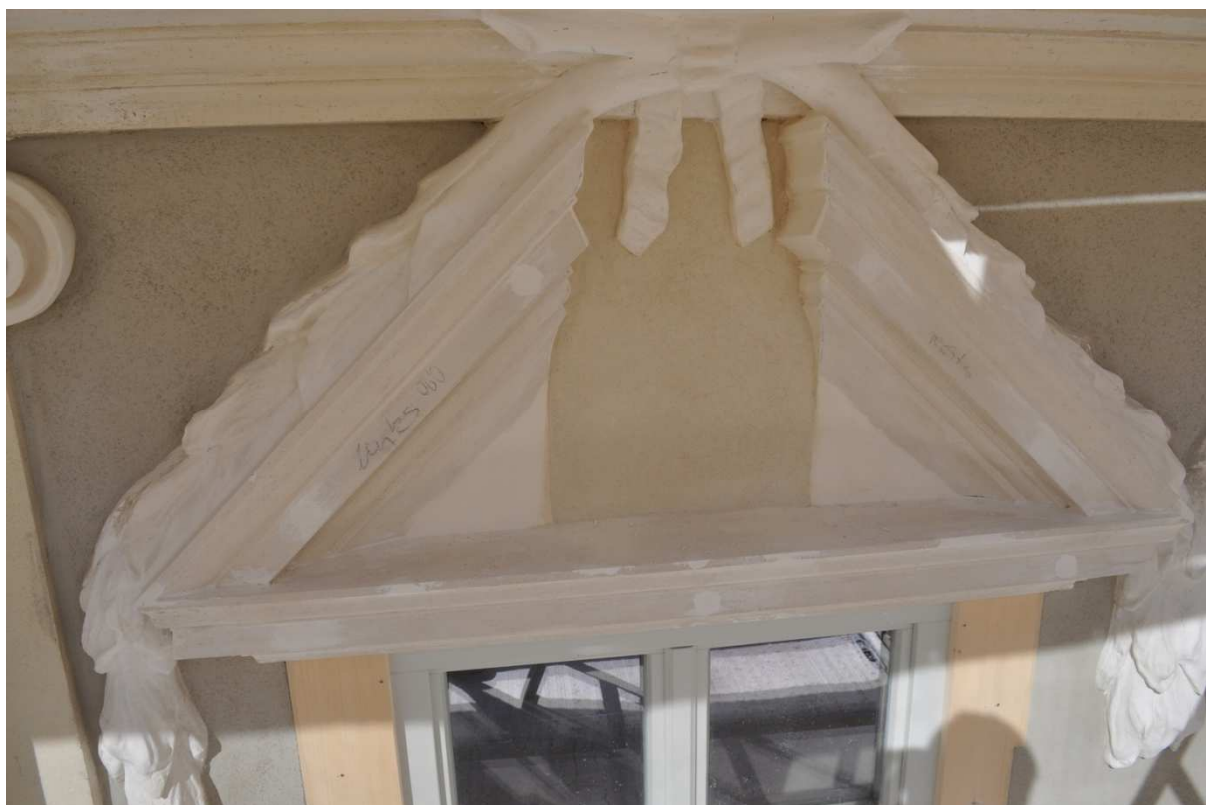
Abb. 6: Vorzustand Ostseite, 1.OG neu versetzte Fensterbekrönung

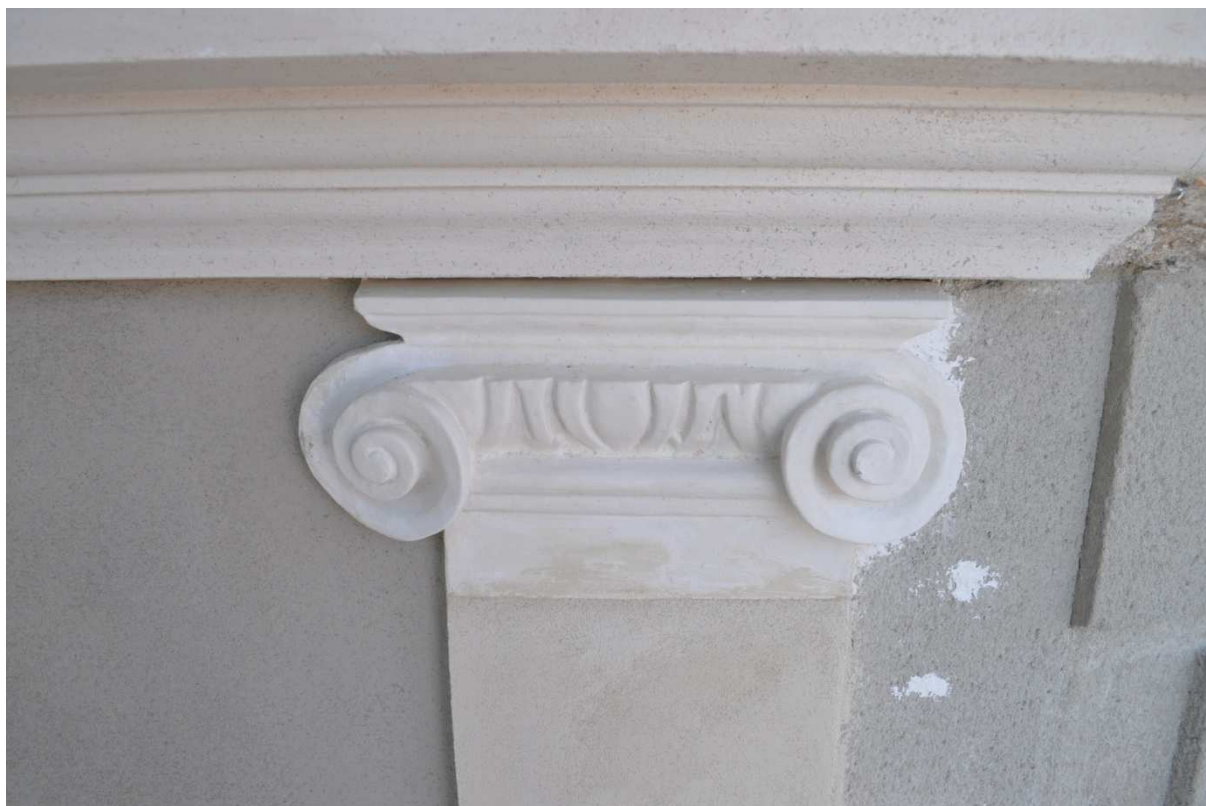
Abb. 7: Vorzustand Ostseite, 1.OG neu gegossenes Kapitell

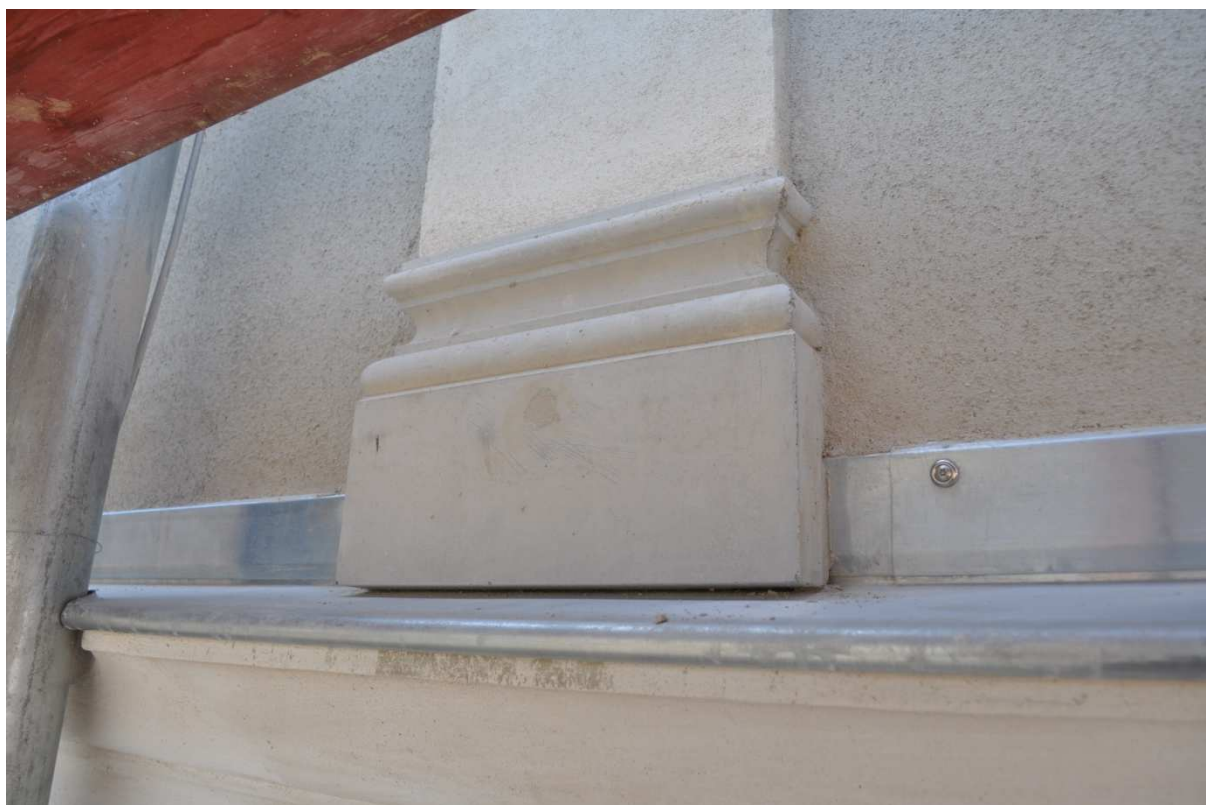
Abb. 8: Vorzustand Ostseite, 1.OG neu gegessene Basis aus mineralischer Gussmasse

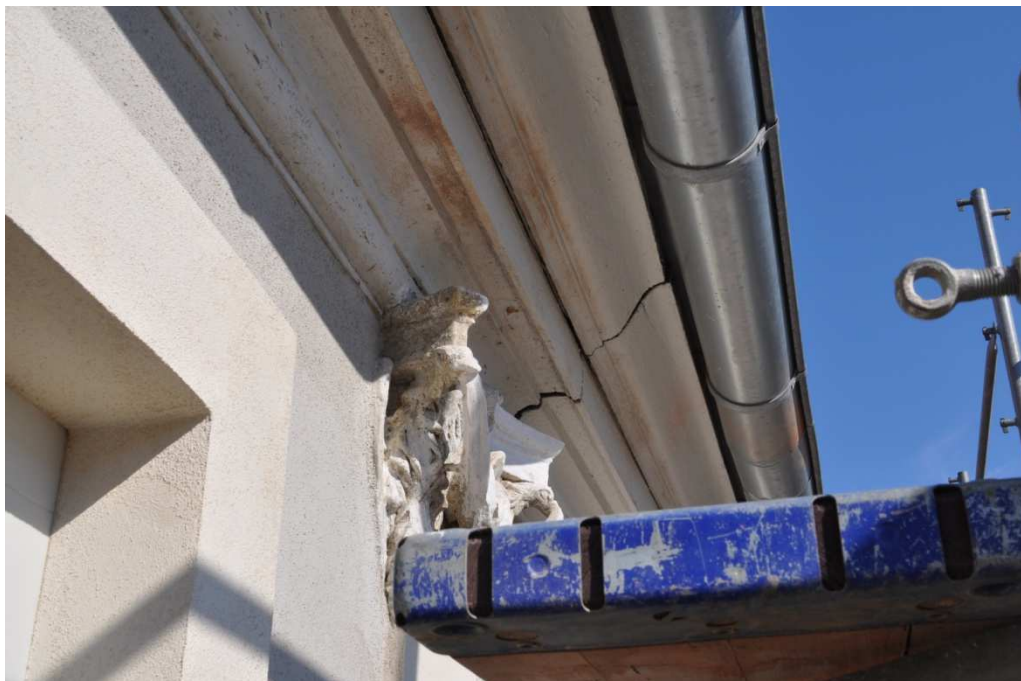
Abb. 9: Detail-Vorzustand
Dachkasten Ostseite

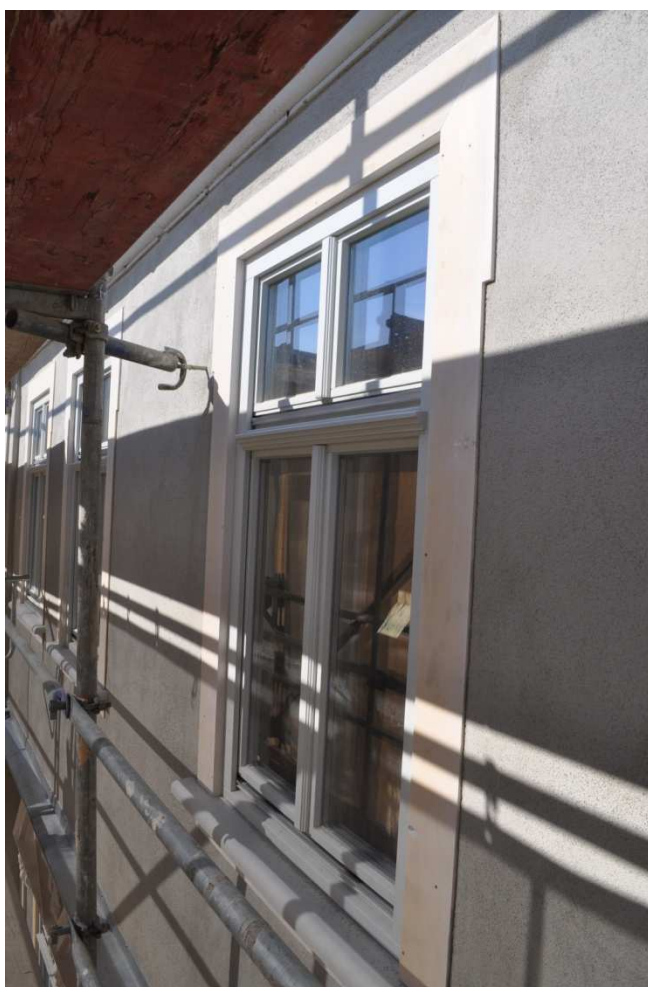
Abb. 10: Detail- Vorzustand Ostseite 2.OG
Fensterbekleidung aus Holz

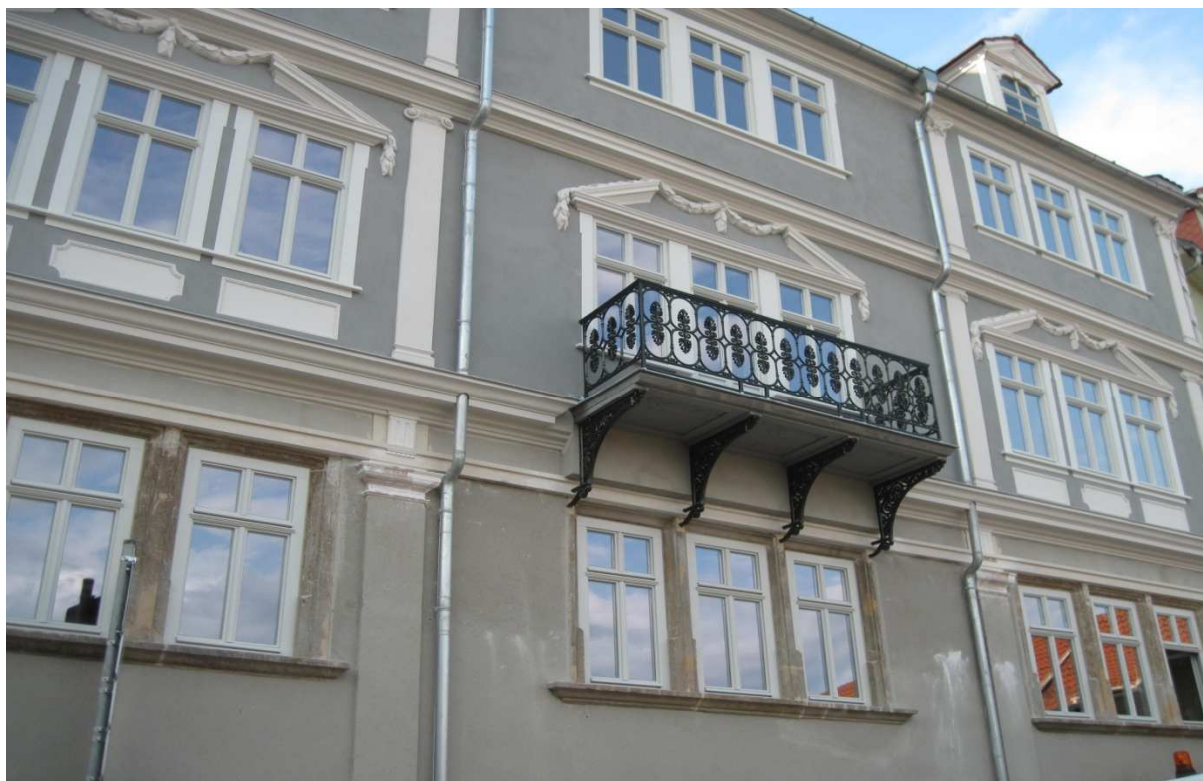
Abb. 11: Nordseite Balkon- Untersicht mit Grundbeschichtung

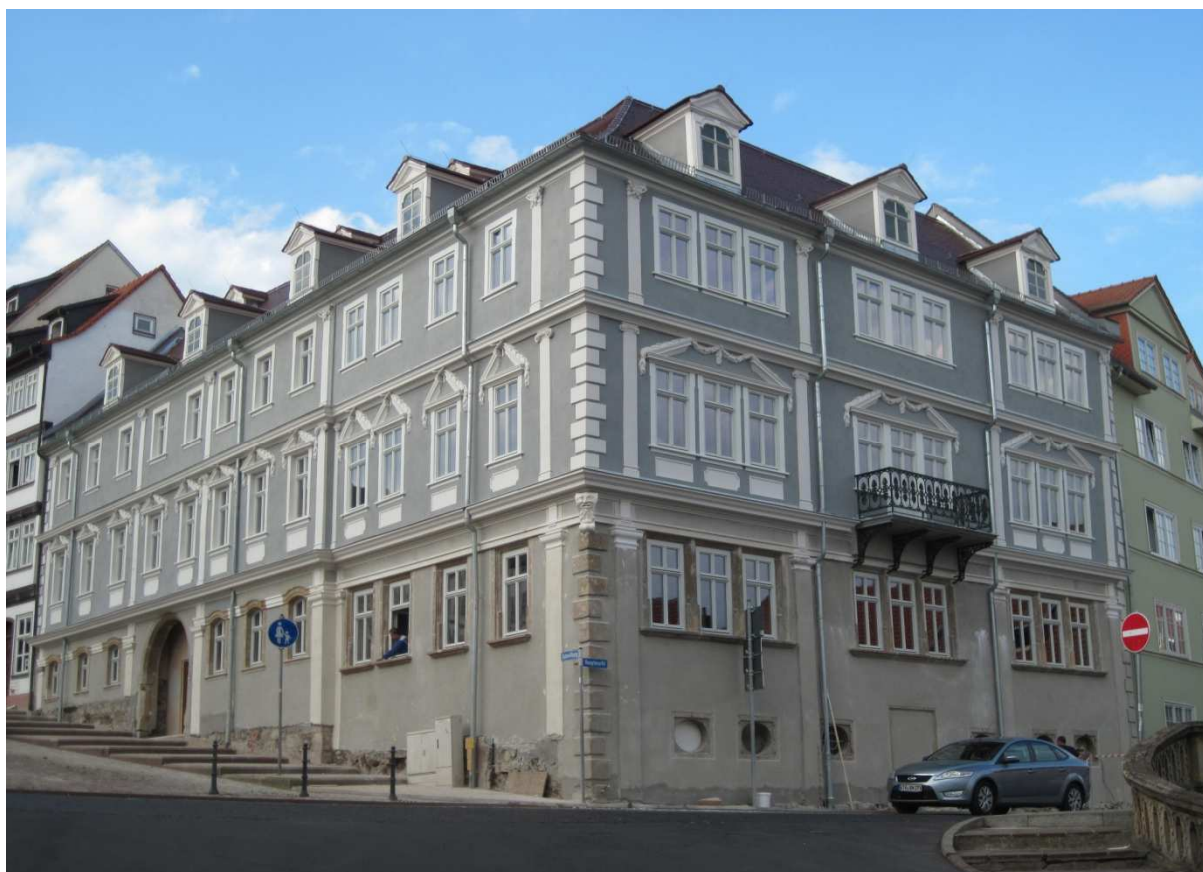
Abb. 12: Gesamtansicht nach temporärem Rückbau Gerüst,
EG im Vorzustand ohne Sockel

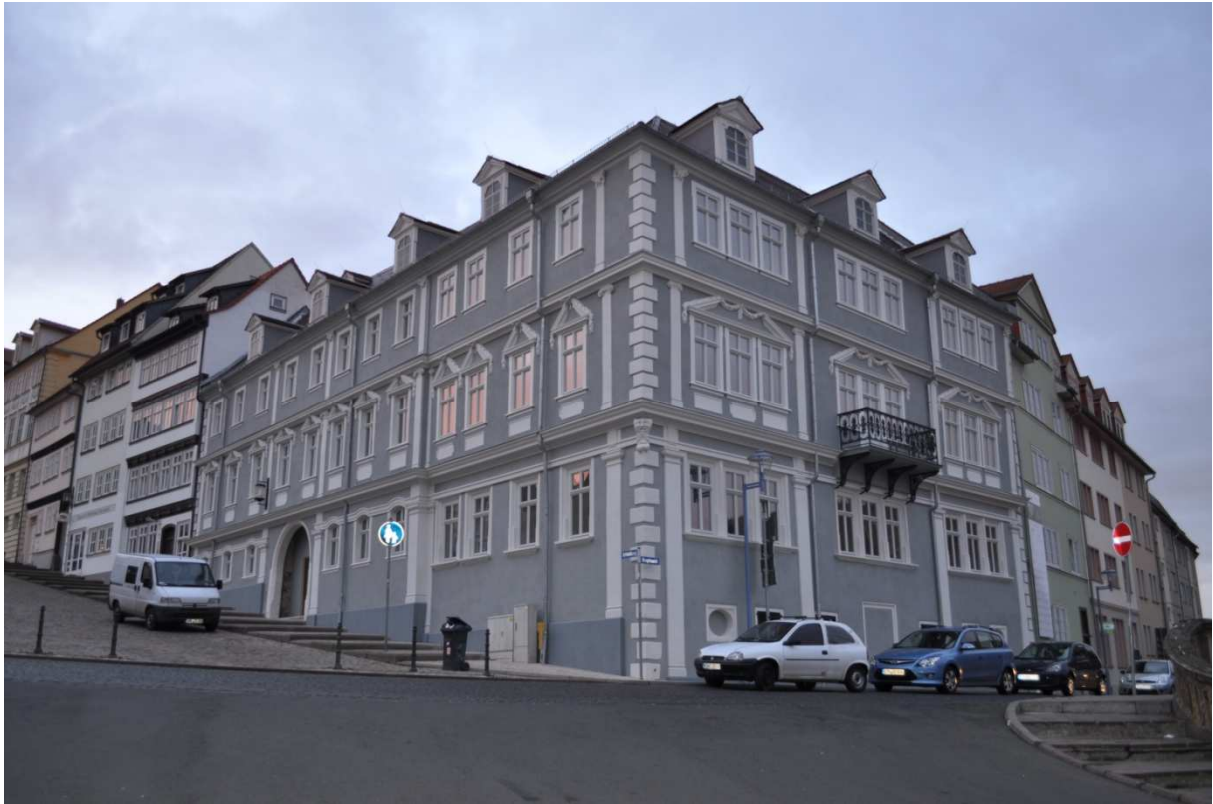
Abb. 13: Gesamtansicht Endzustand
