| Objektbezeichnung | Hoffnungskirche Oberweißbach 2. Abschnitt Emporenebenen/ Treppenaufgänge |

7. Kurze Beschreibung der Schäden und der durchgeführten Maßnahmen

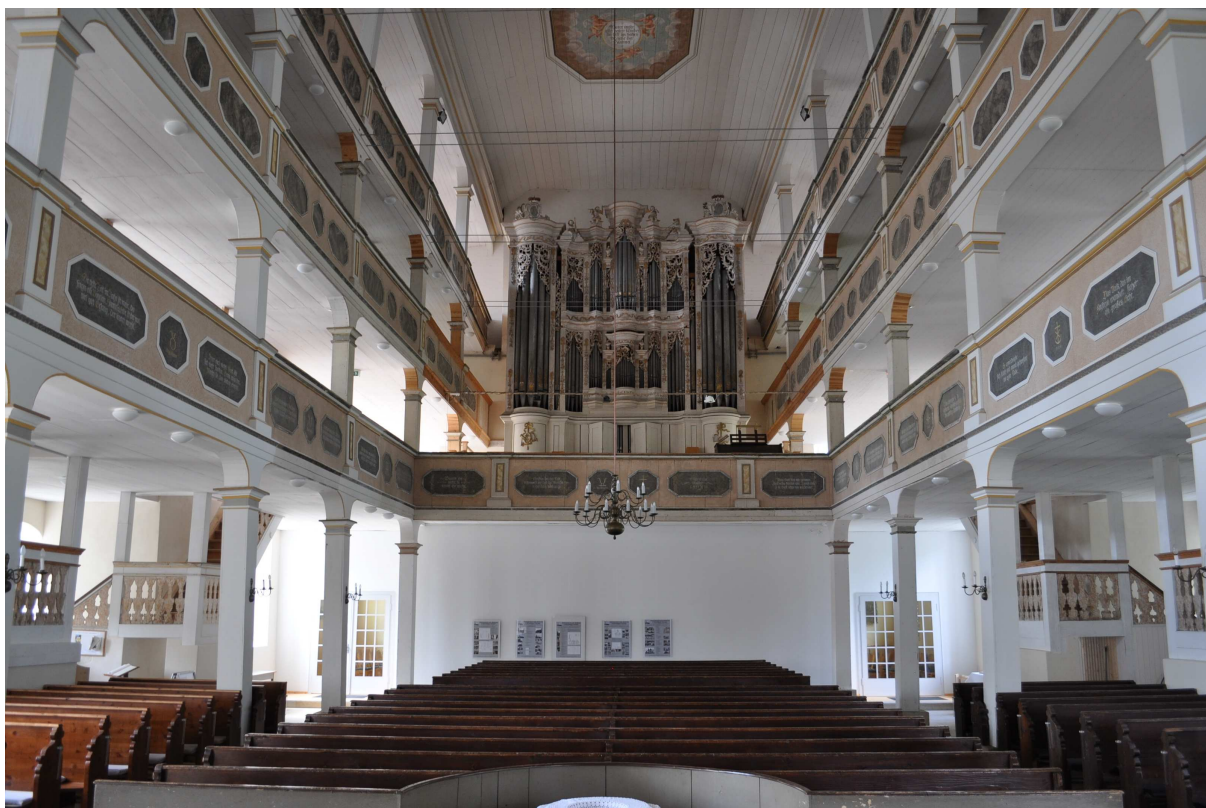
Abb. 1: Vorzustand gesamt

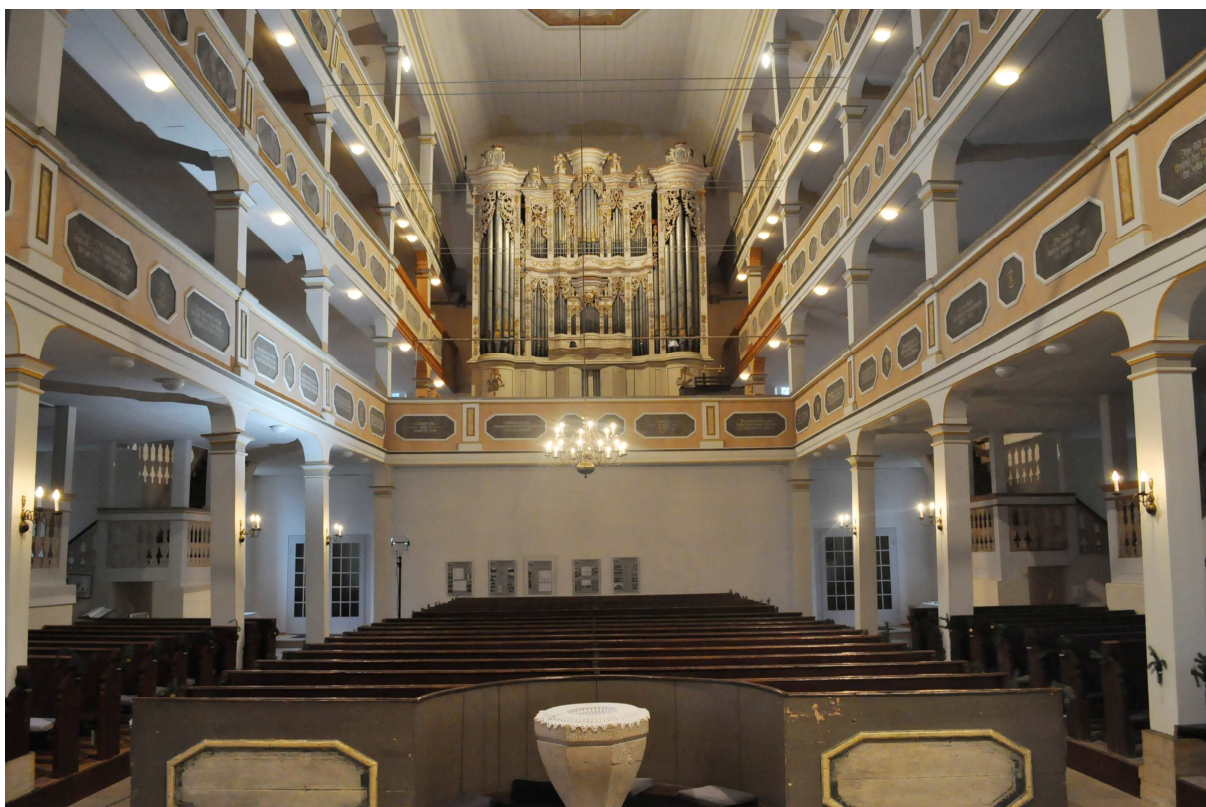
Abb. 2: Endzustand gesamt

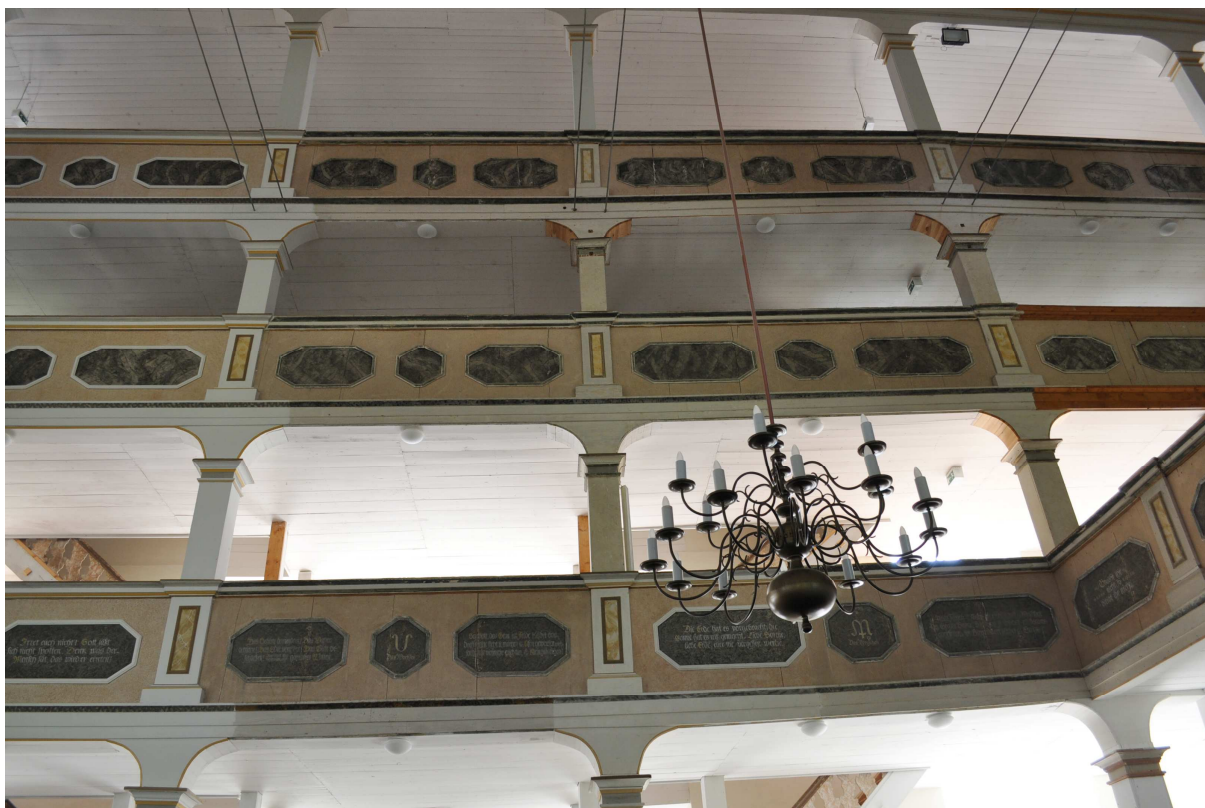
Abb. 3: Vorzustand südlicher Teil

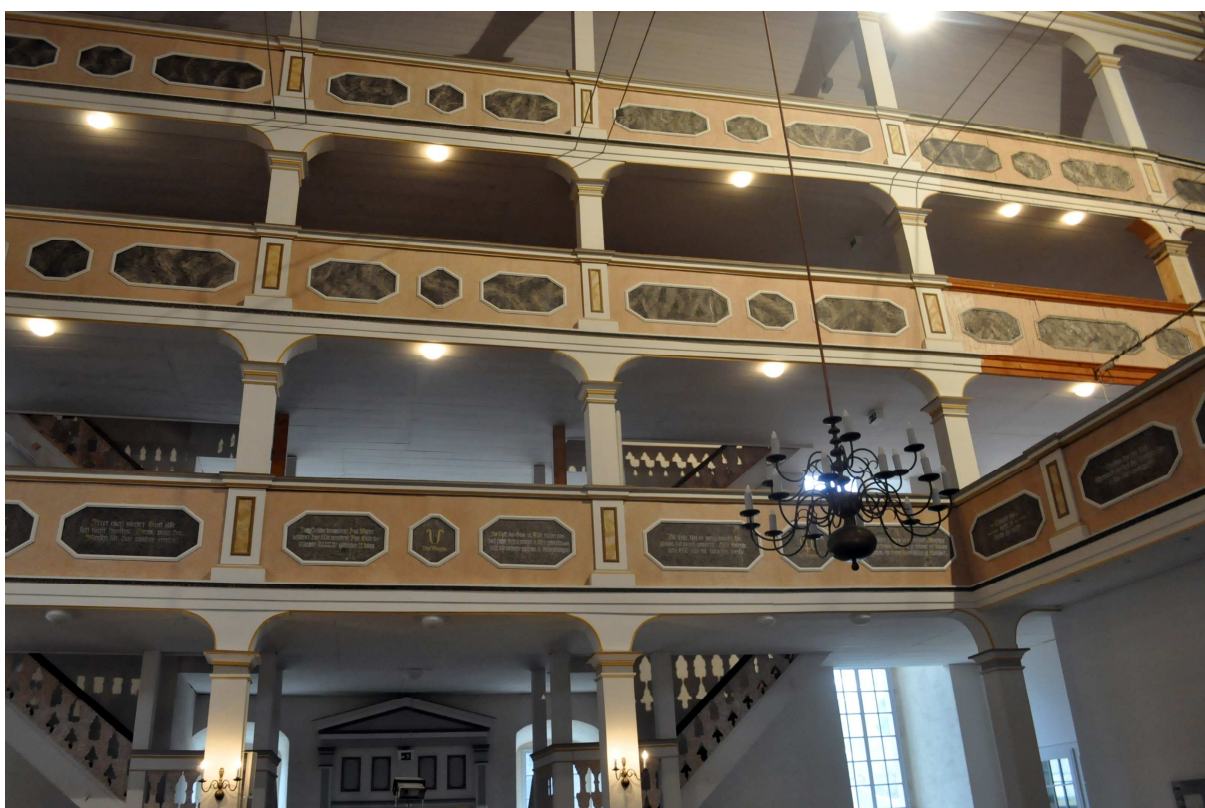
Abb. 4: Endzustand südlicher Teil

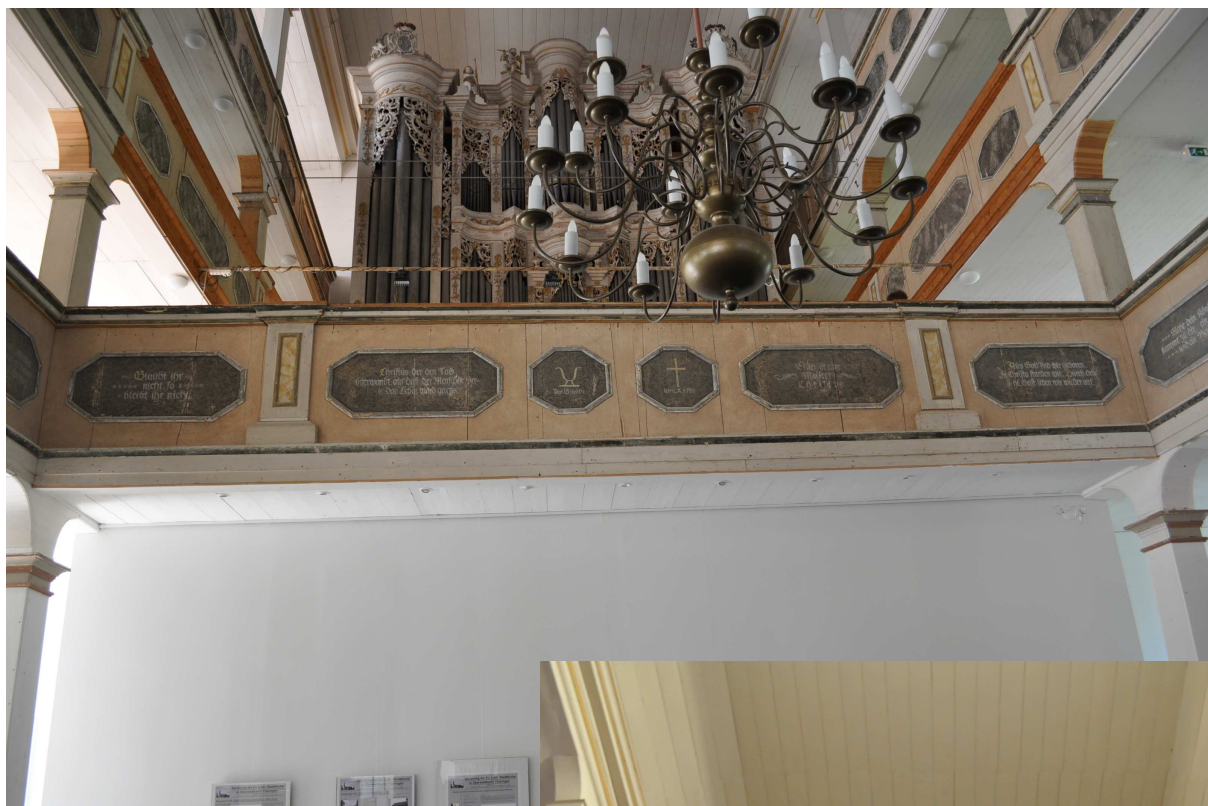
Abb. 5: Vorzustand Westempore

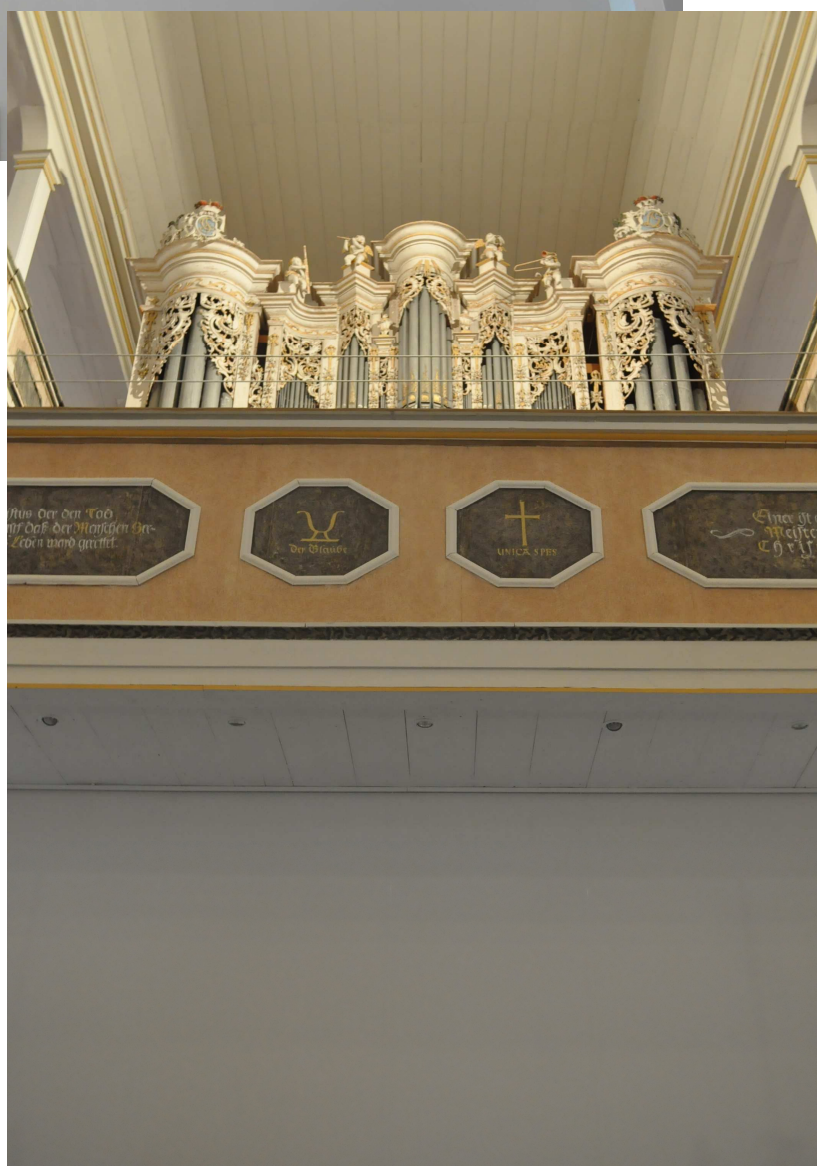
Abb. 6: Endzustand Westempore

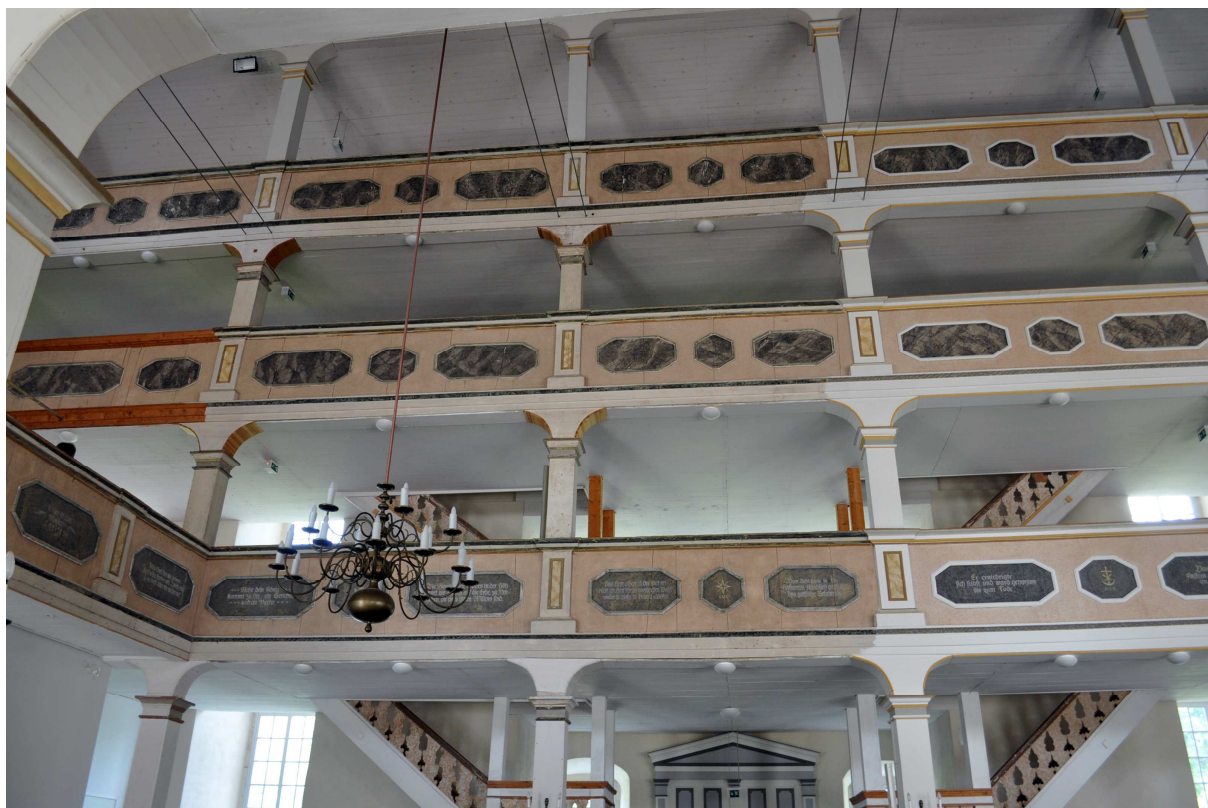
Abb. 7: Vorzustand nördlicher Teil

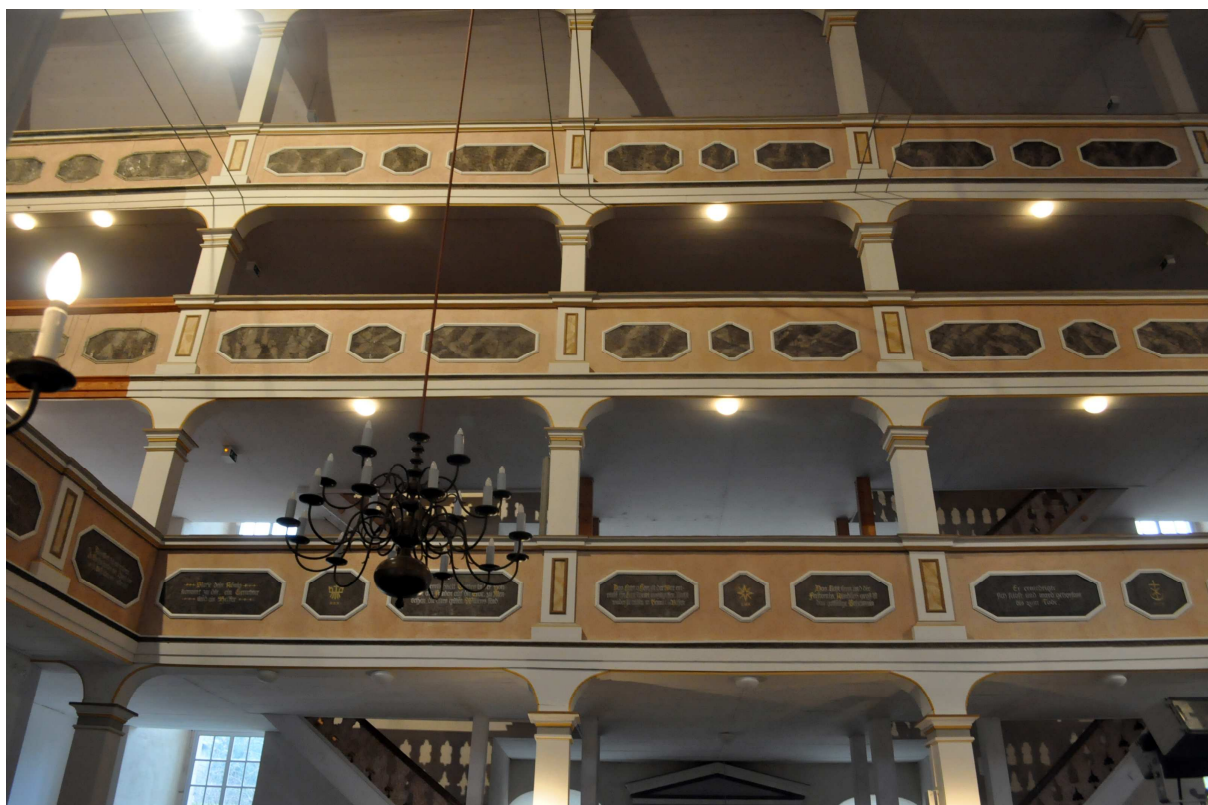
Abb. 8: Endzustand nördlicher Teil

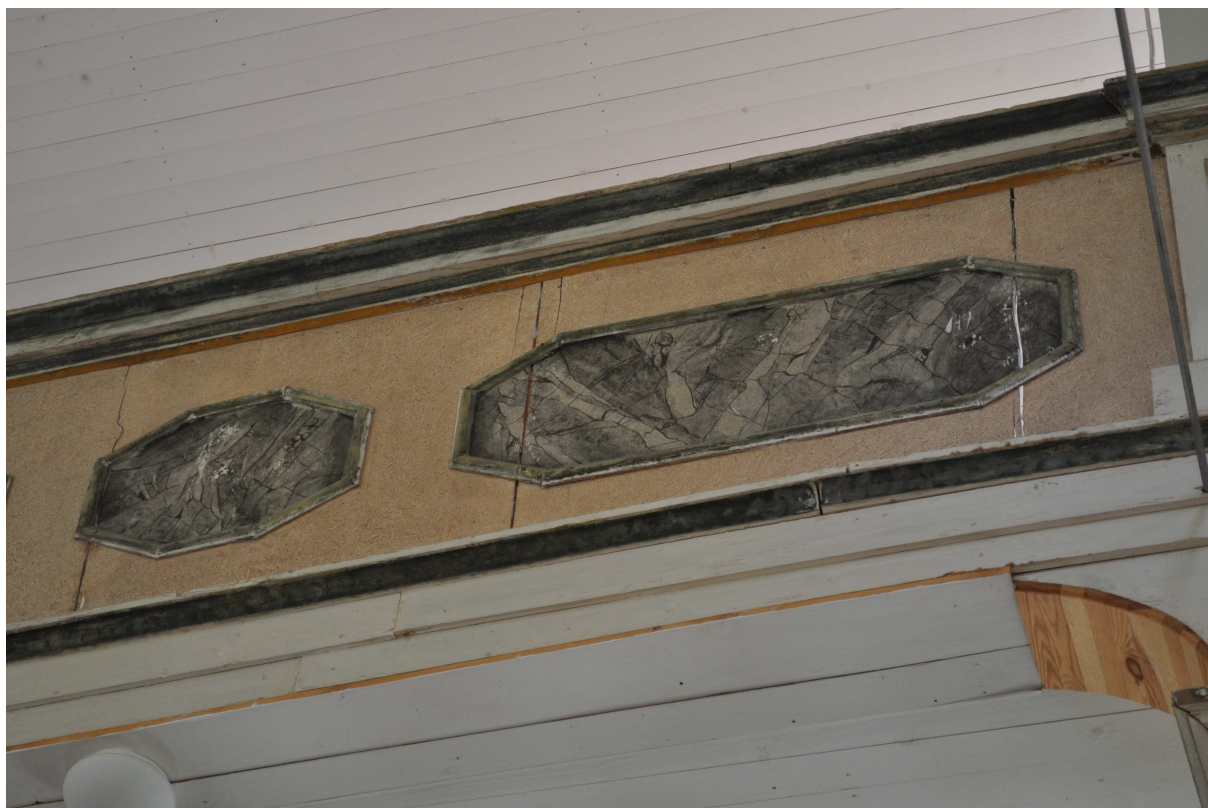
Abb. 9: Vorzustand Detail obere Brüstung

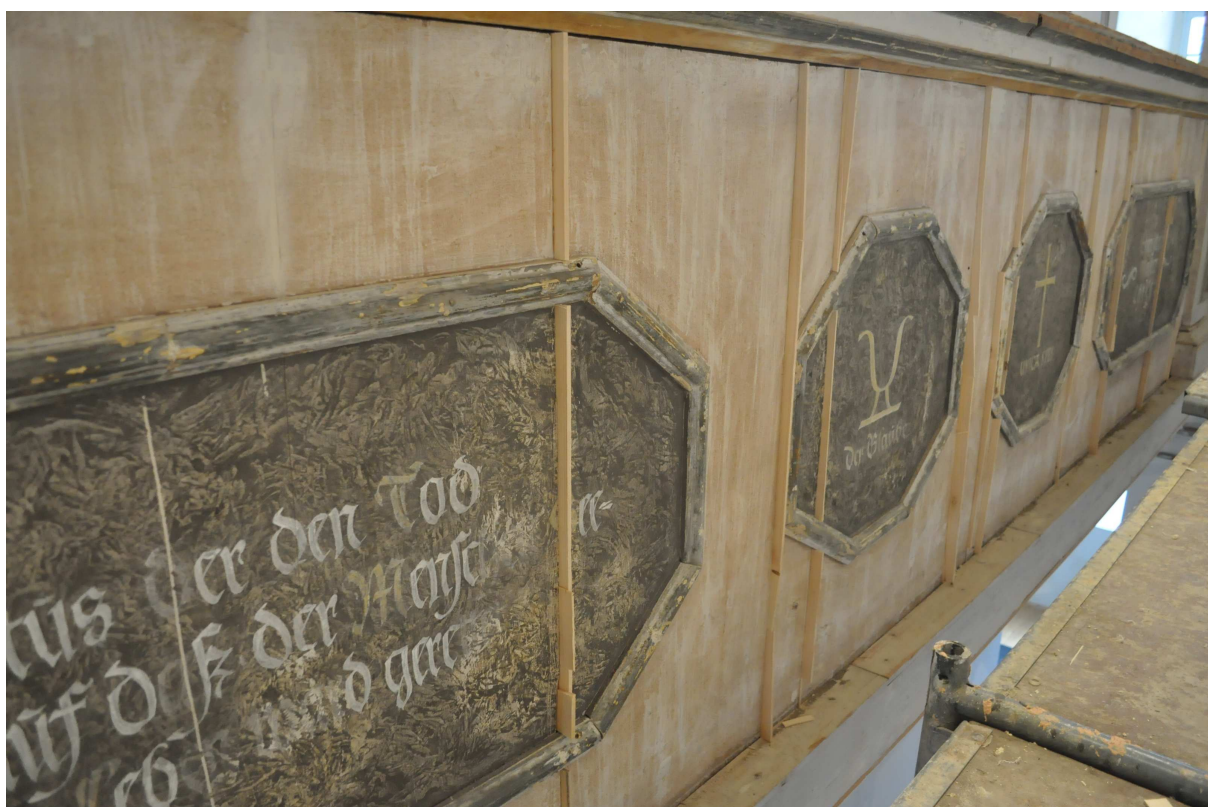
Abb. 10: Bearbeitung, Ausspannung

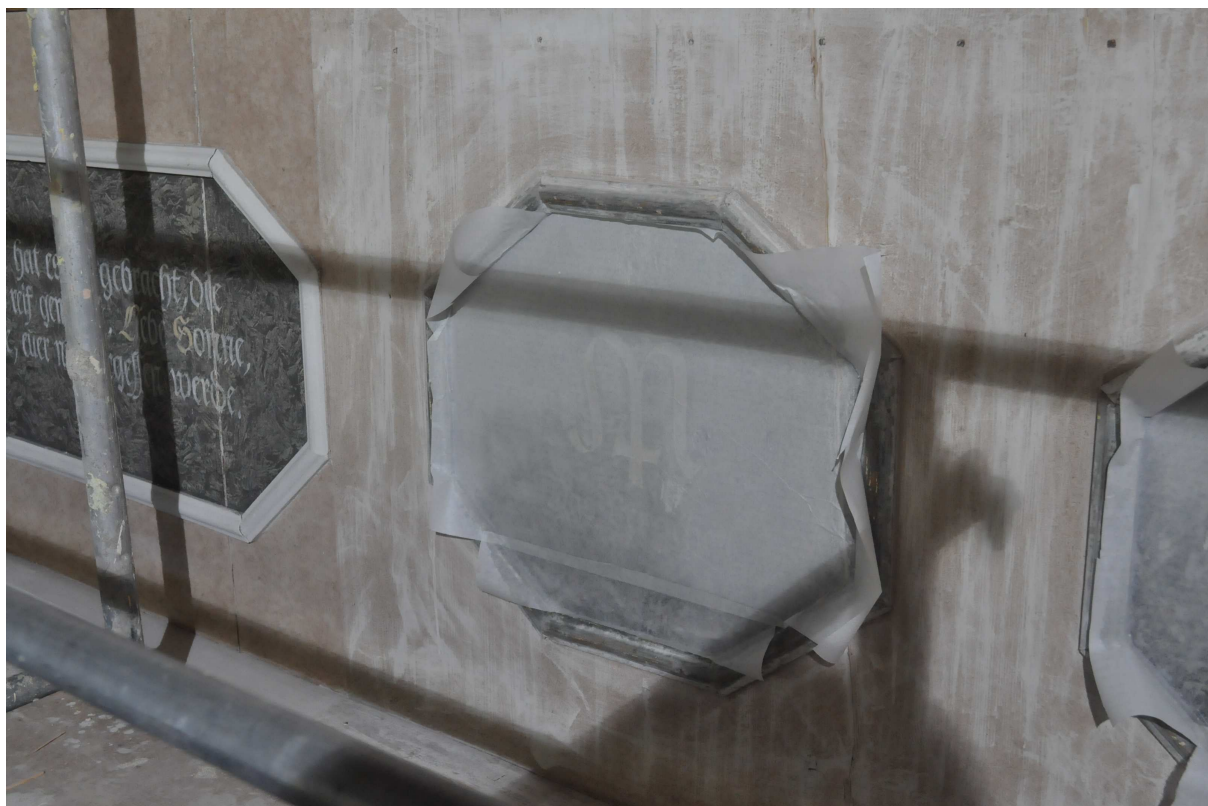
Abb. 11: Bearbeitung, Festigung Spiegelfelder

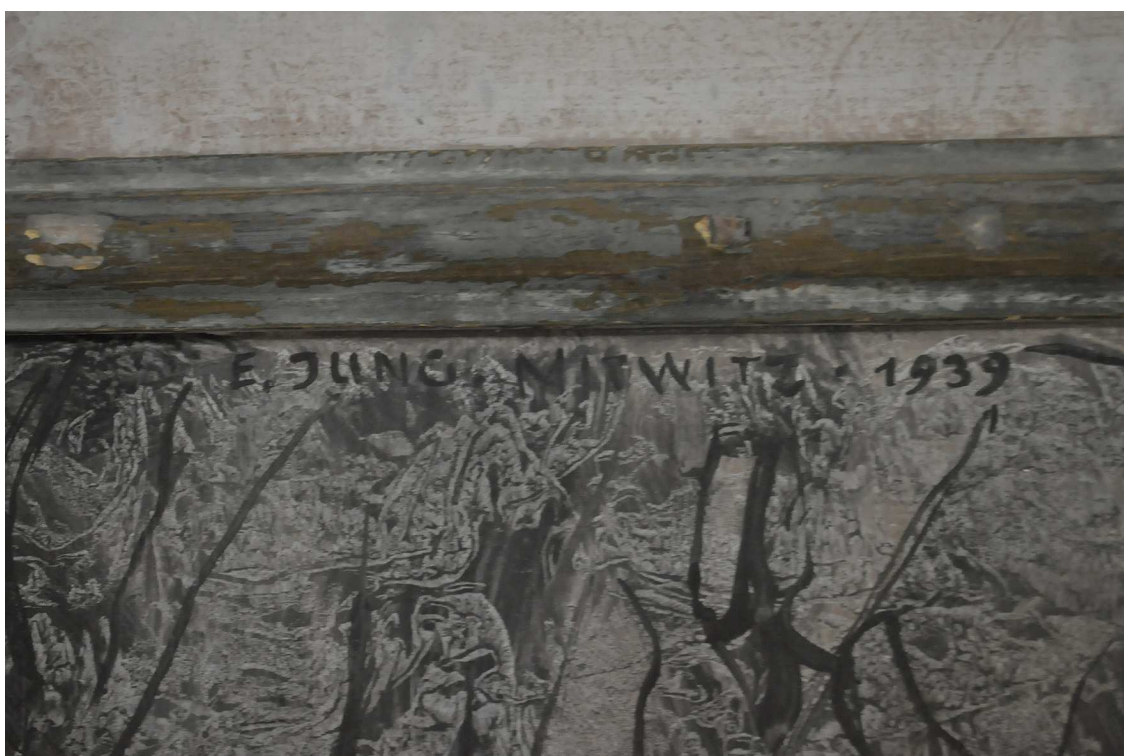
Abb. 12: Schriftzug Kirchenmaler 1939, obere südliche Empore

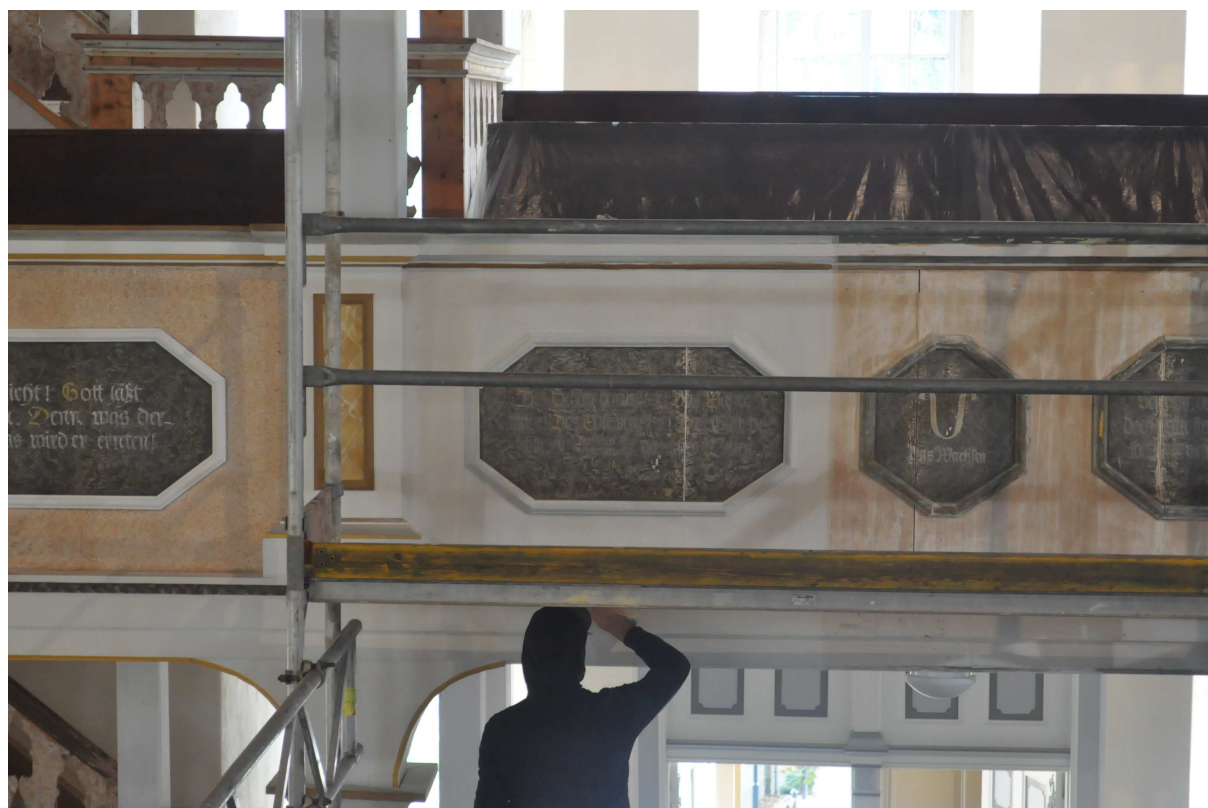
Abb. 13: Anlegen einer Musterfläche

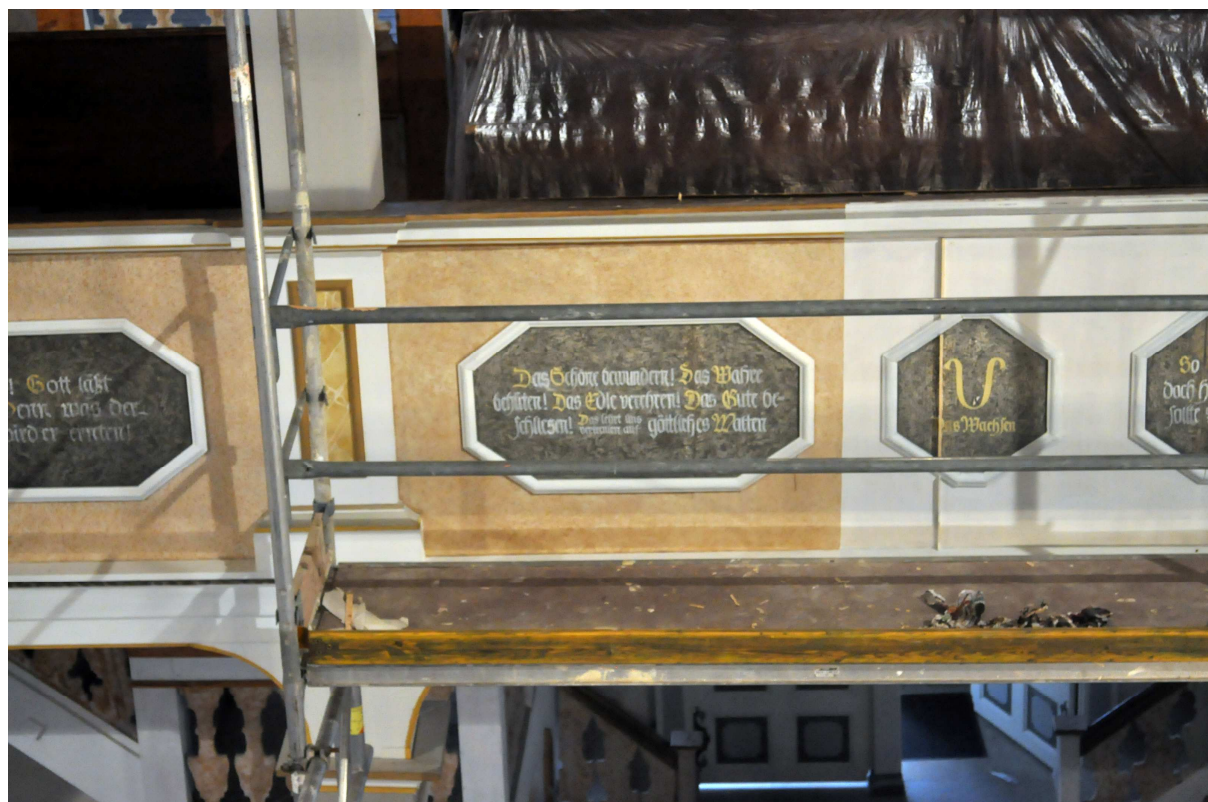
Abb. 14: fertige Musterfläche

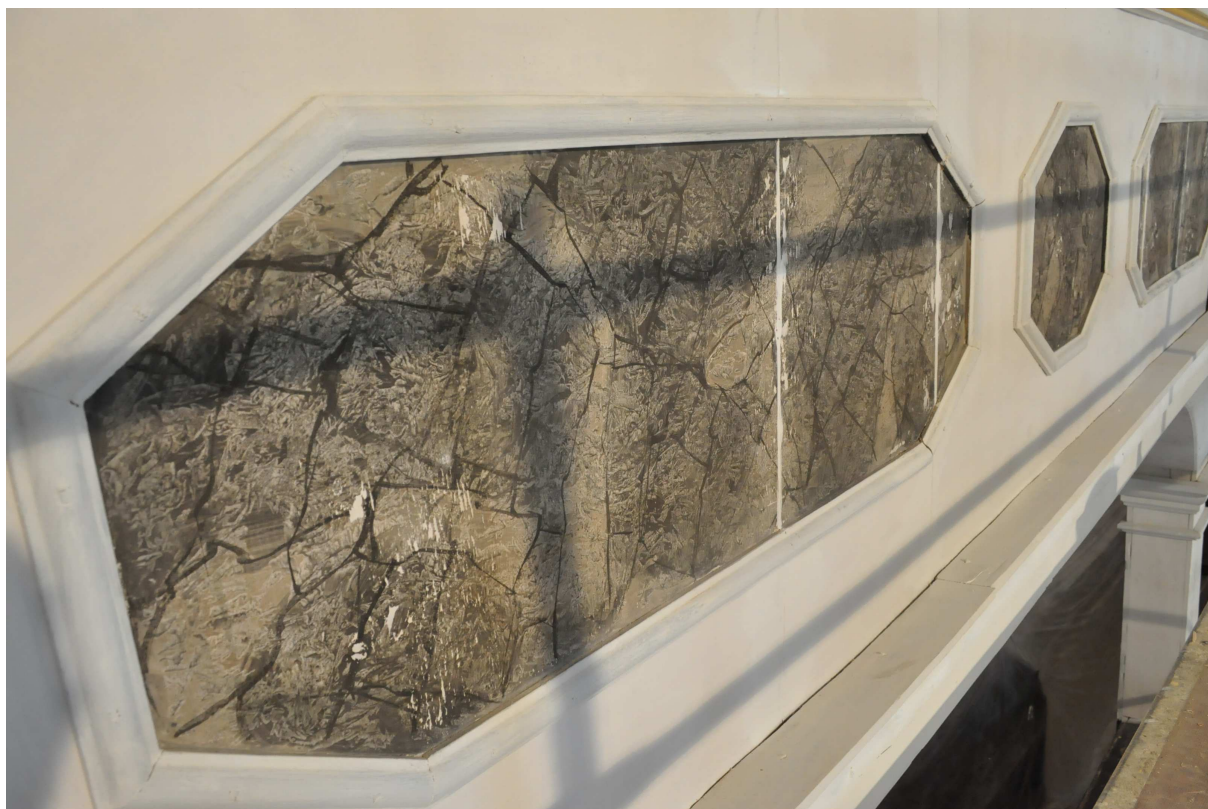
Abb. 15: Spiegelfeld vor Retusche

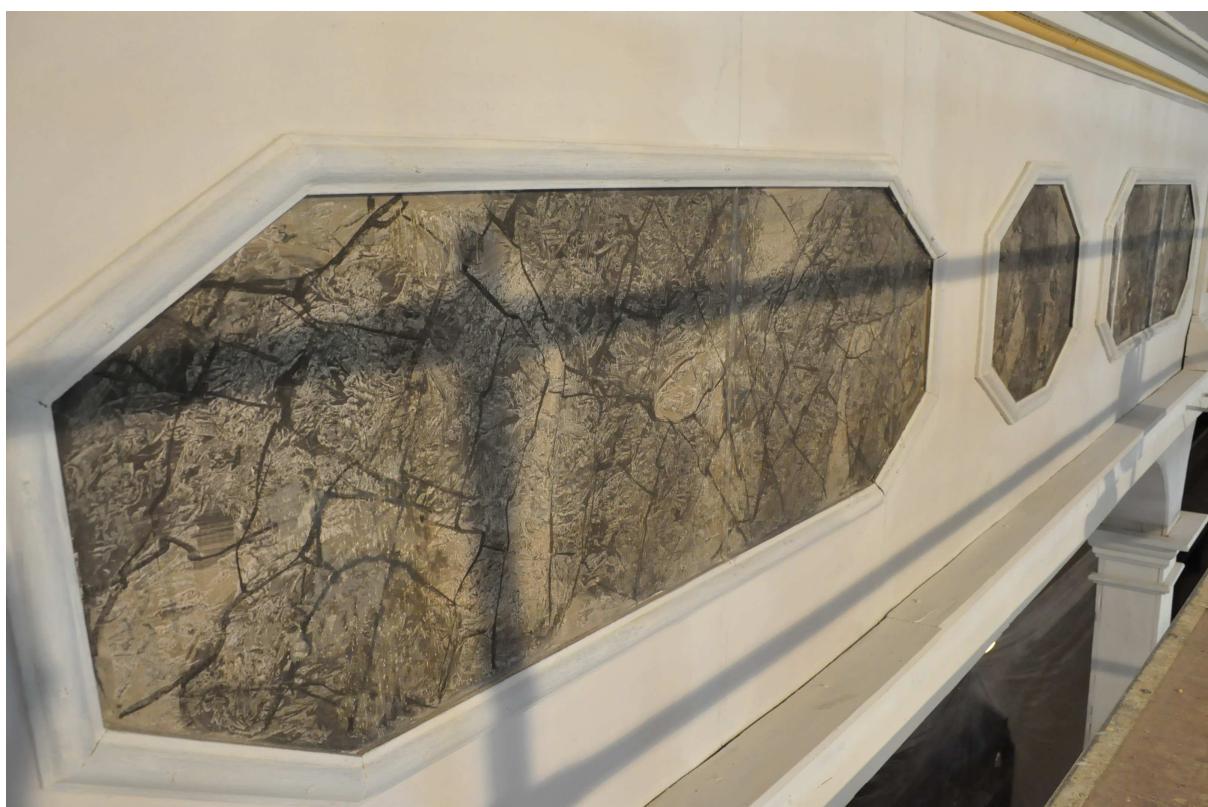
Abb. 16: Spiegelfeld retuschiert

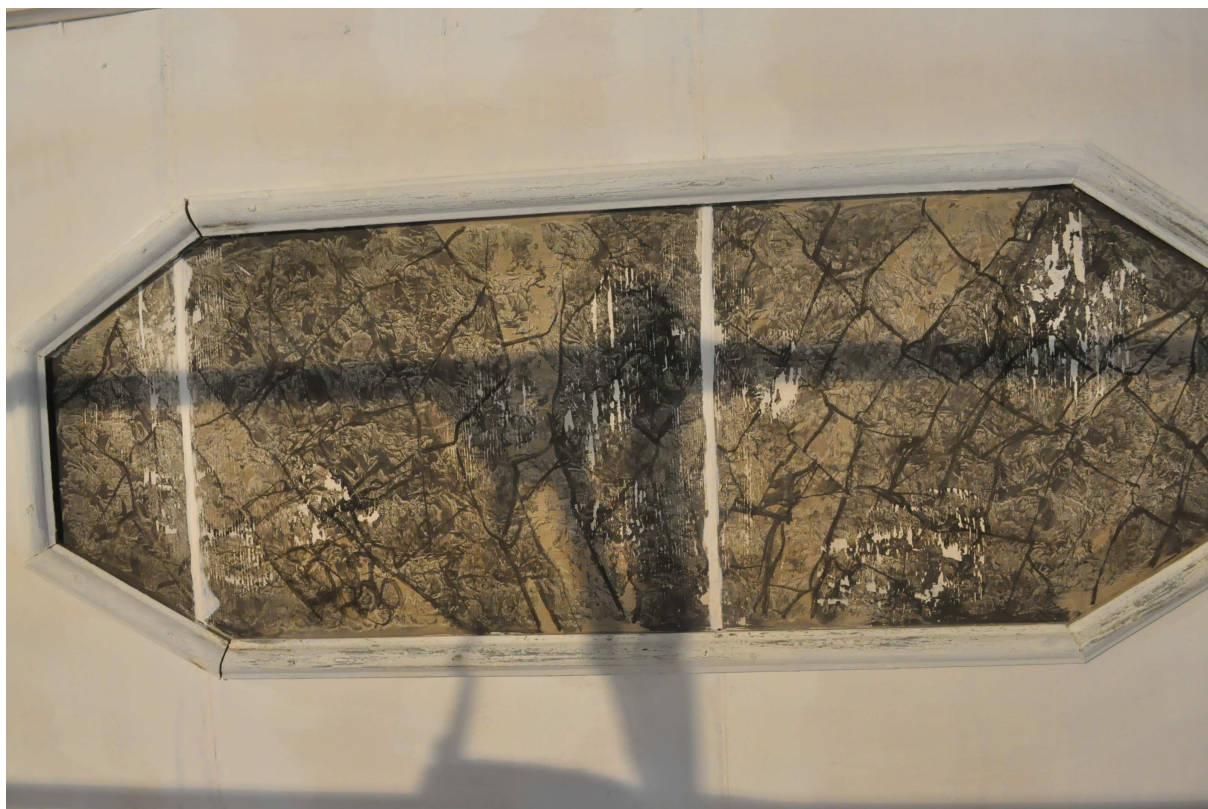
Abb. 17: Spiegelfeld vor Retusche

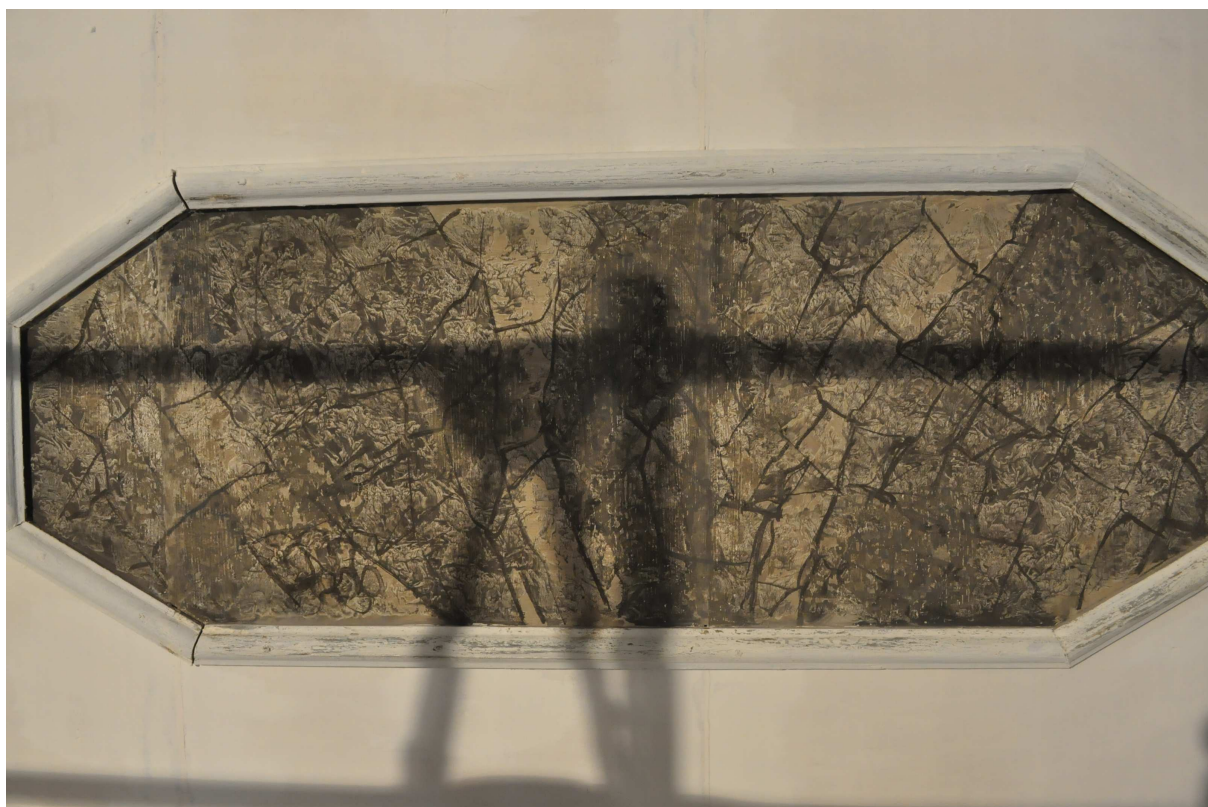
Abb. 18: Spiegelfeld retuschiert

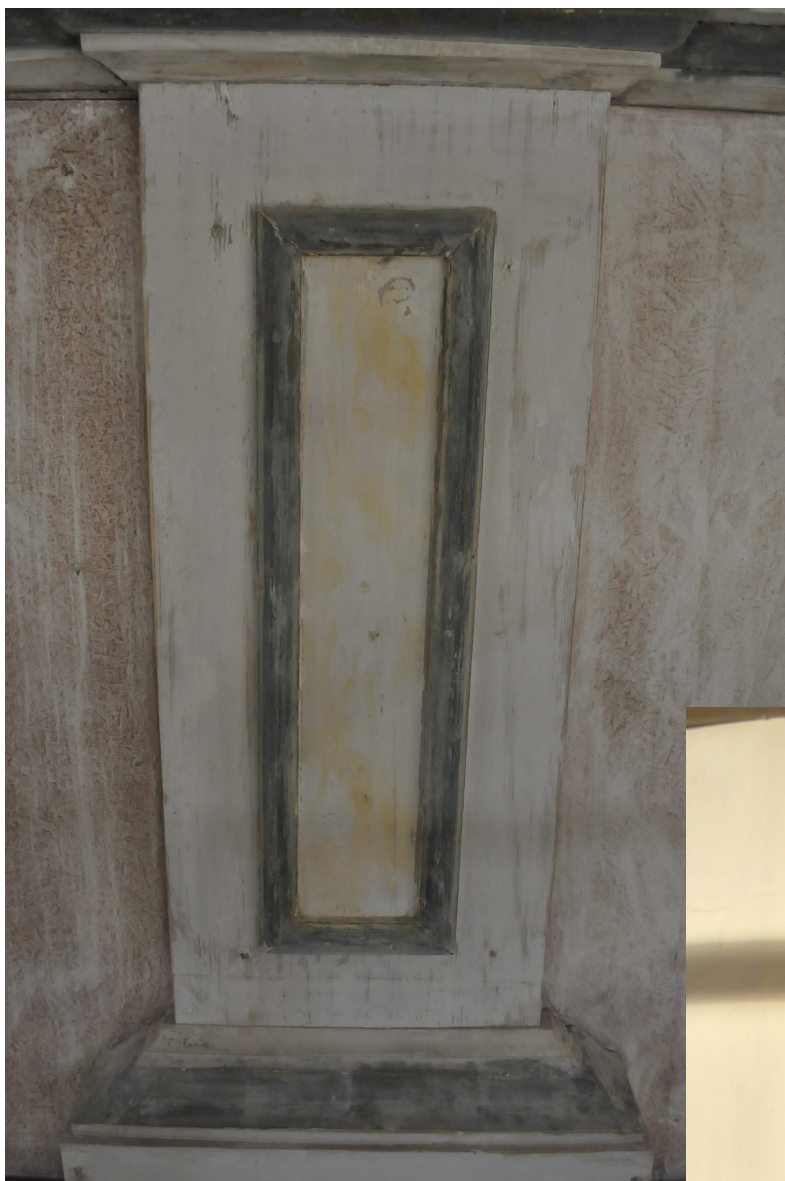
Abb. 19: Marmorierung Vorzustand

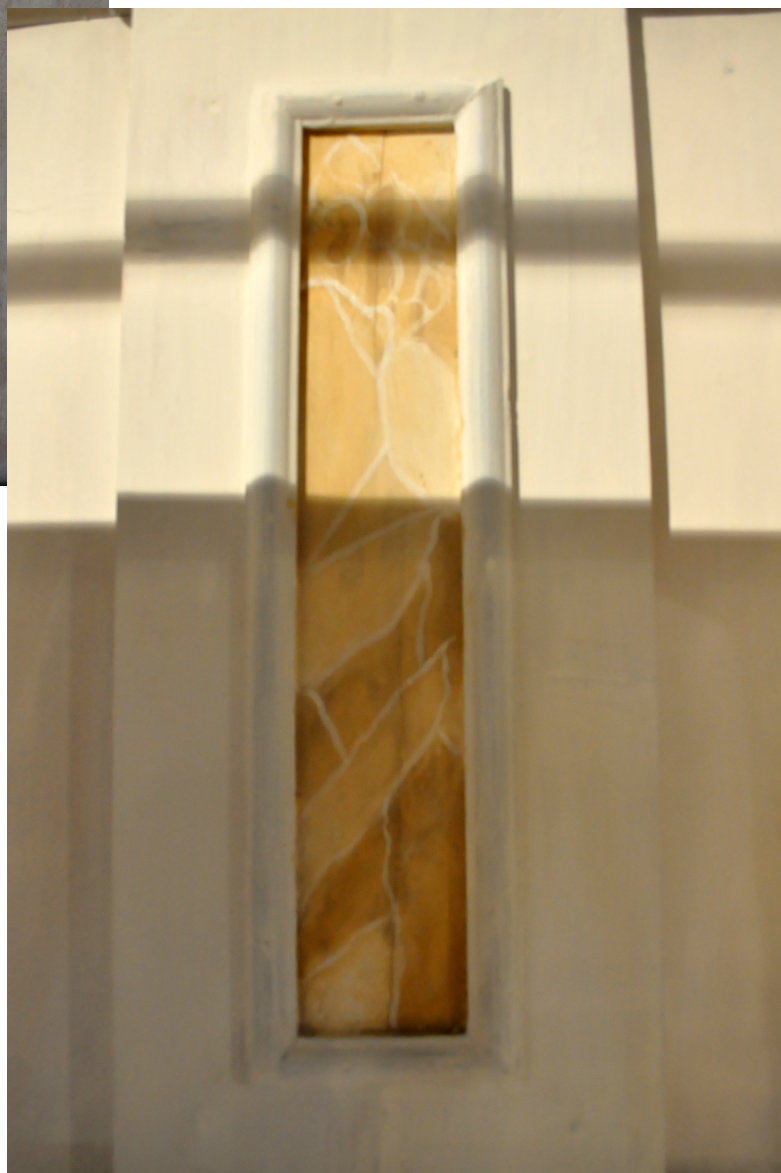
Abb. 20: Marmorierung retuschiert

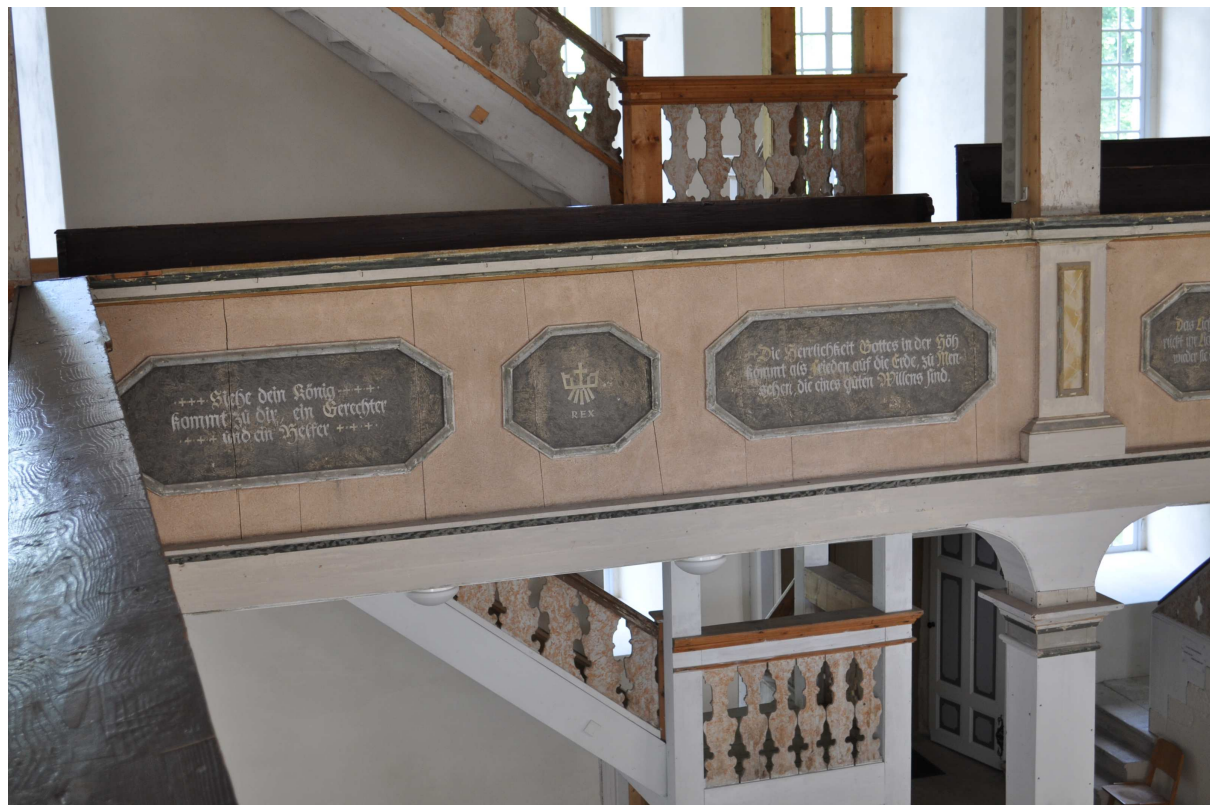
Abb. 21: Textfelder Vorzustand

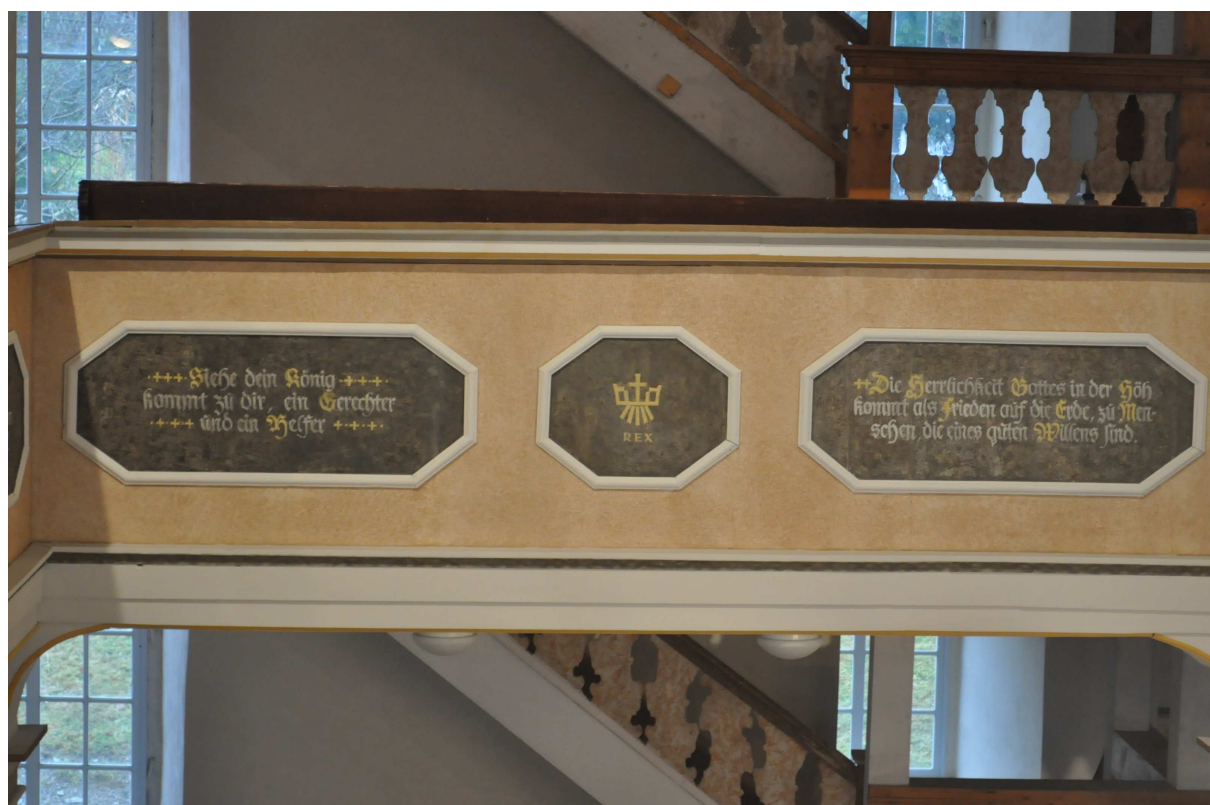
Abb. 22: Textfelder Endzustand

| 12 | Hinweise | Die Texte in den Spiegelfeldern der unteren Empore wurden teilweise Rekonstruiert und teilweise durch lasierendes überschreiben aufgefrischt |

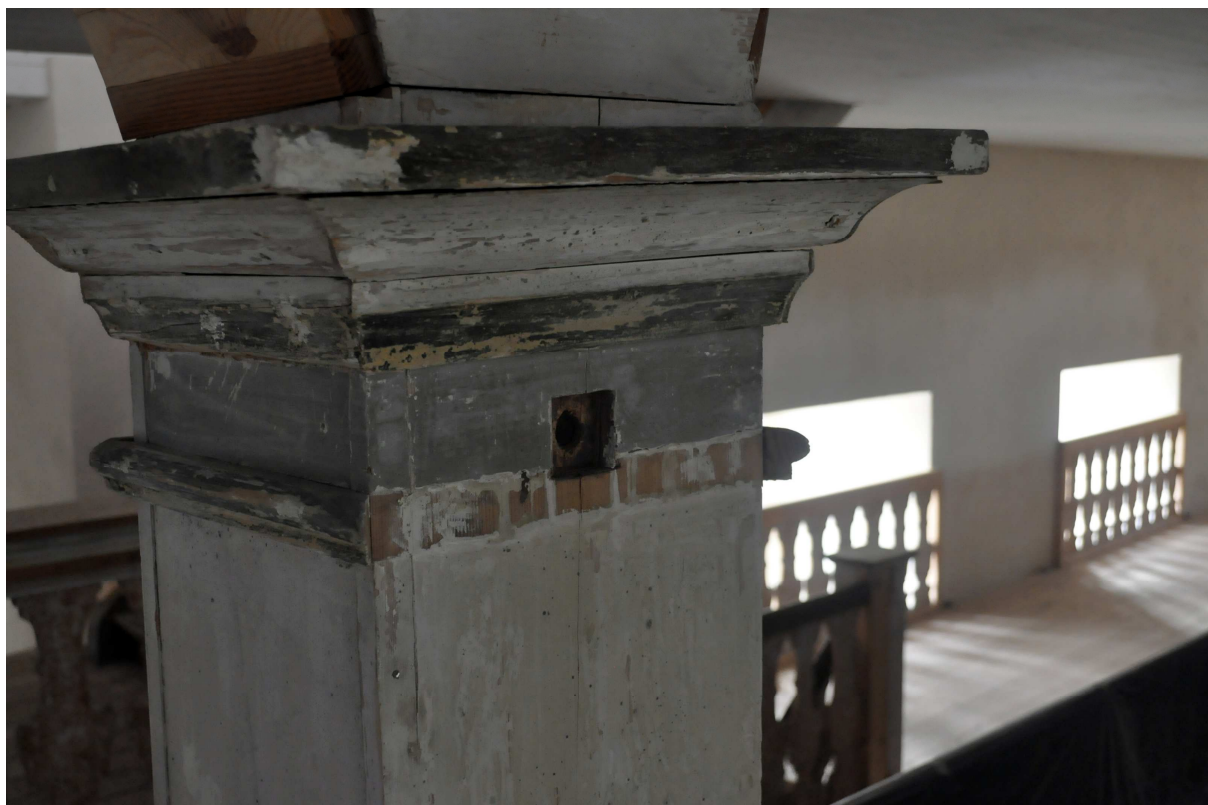
Abb. 23: Kapitell Vorzustand

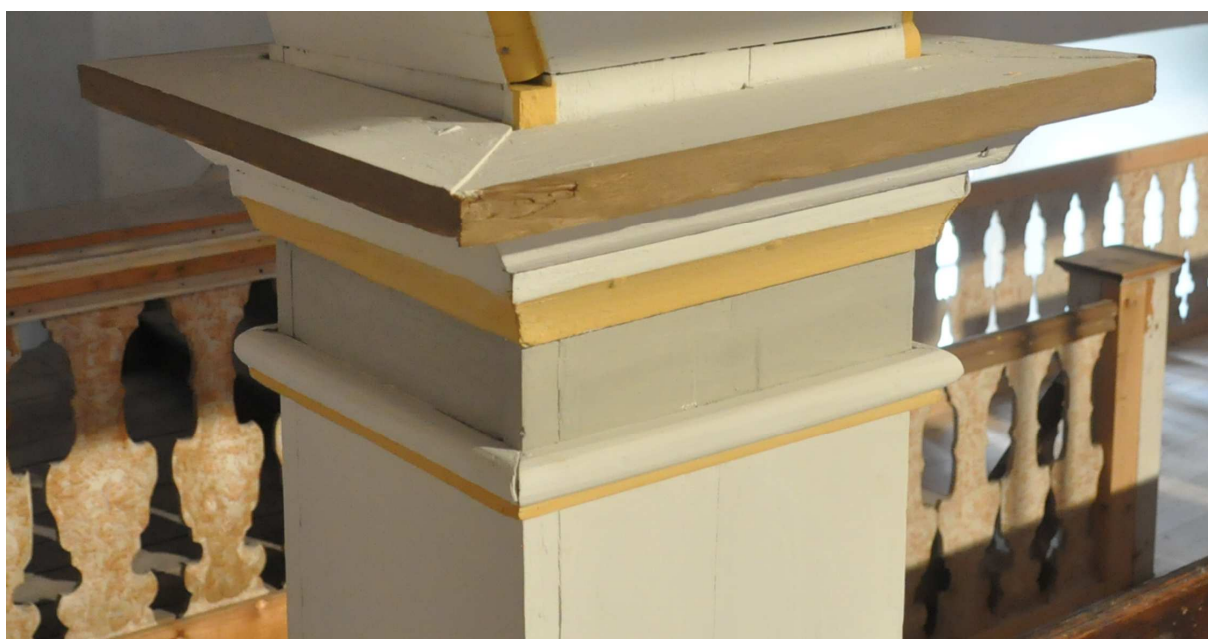
Abb. 24: Kapitell Endzustand
