| Objektbezeichnung | Hoffnungskirche Oberweißbach 2. Abschnitt Emporenebenen/ Treppenaufgänge |

7. Kurze Beschreibung der Schäden und der durchgeführten Maßnahmen

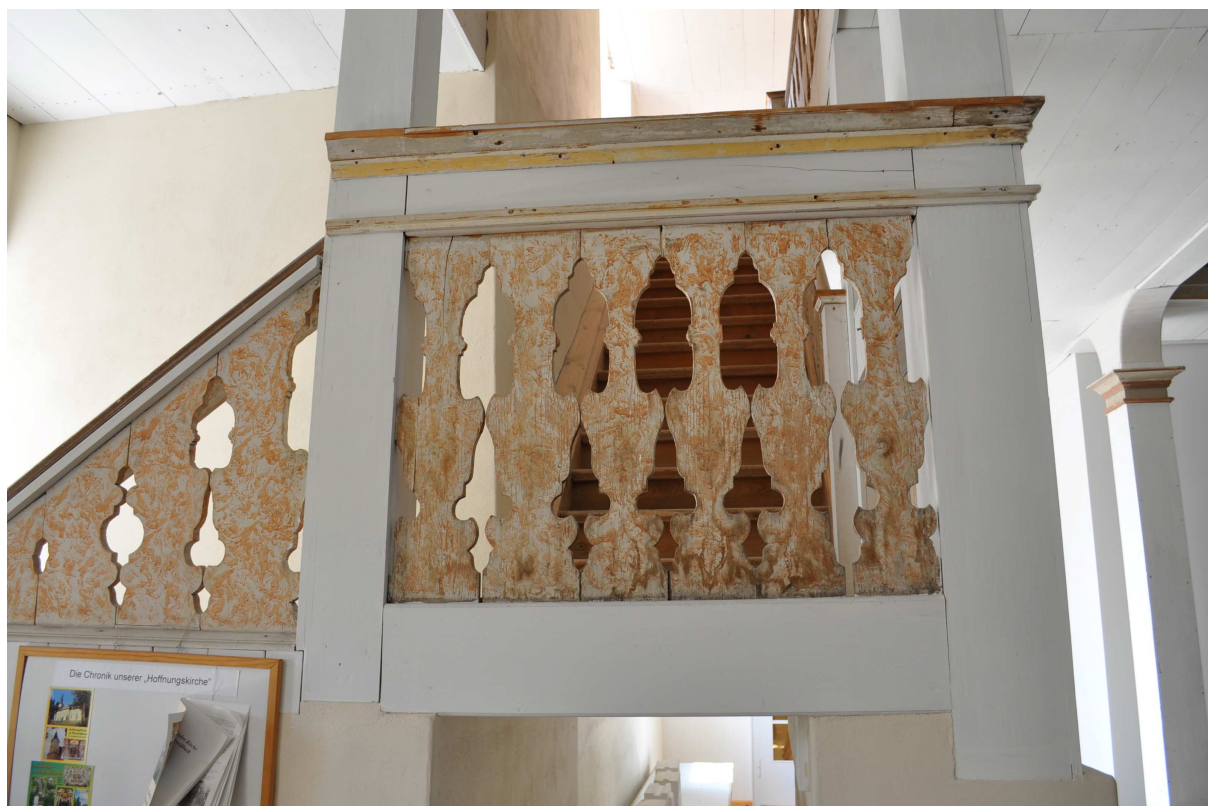
Abb. 25: Treppenaufgang Vorzustand

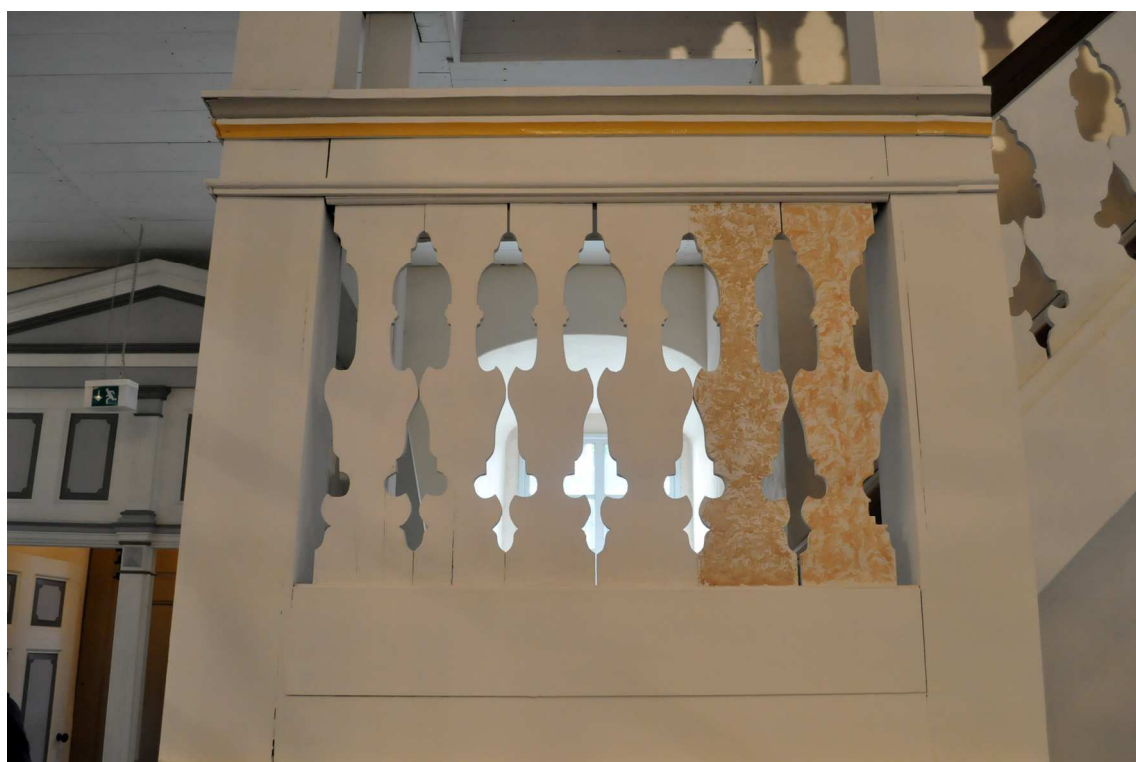
Abb. 26: Treppenaufgang Musterflächen

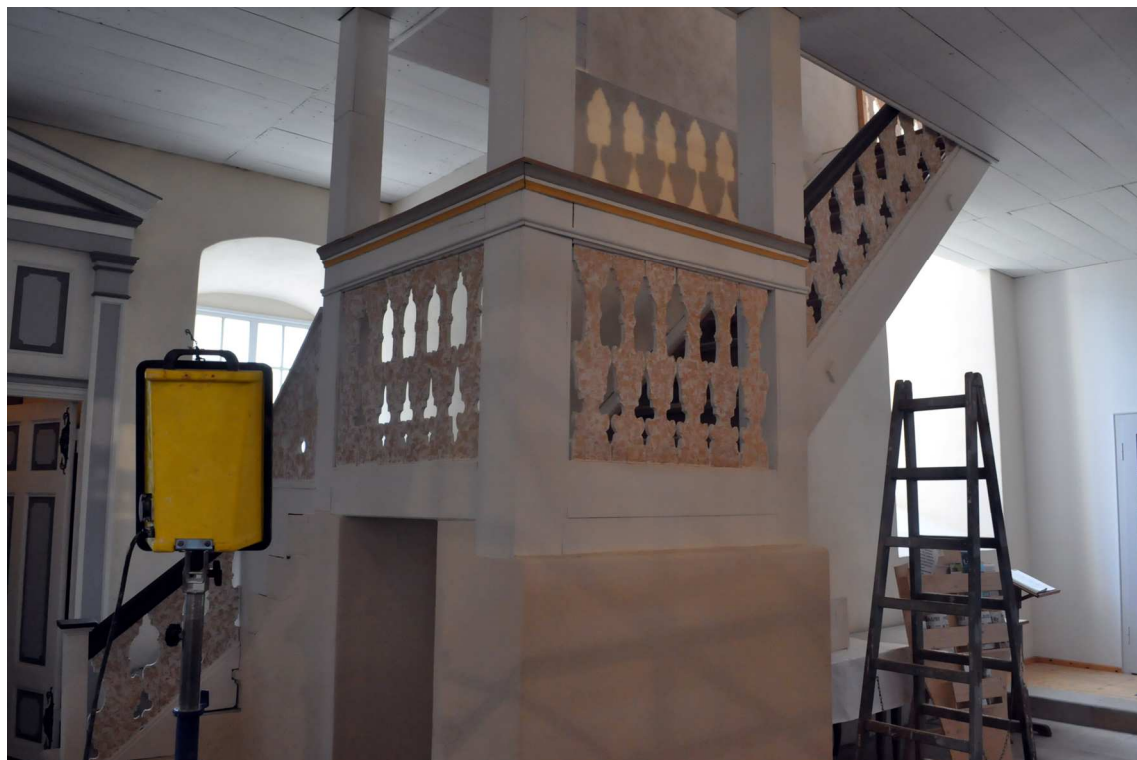
Abb. 27: Treppenaufgang Endzustand
