Objektidentifizierung - Schmuckrahmen

zum Gemälde:			
Titel:	Schneidemühle		
Künstler:	Christian Rohlf		
Gemälde (HxBxT/cm):			
Datierung:			
Eigentümer:	Klassik Stiftung Weimar	Id. Nr.:	348288
Standort:	Schloßgalerie, 2. Etage	Inv. Nr.:	G 496

Zustandsübersicht

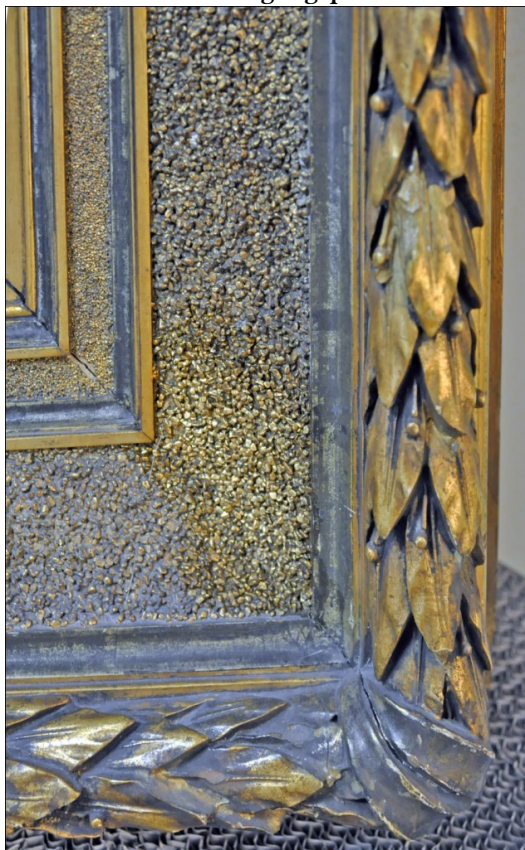
Beschreibung: Vorzustand mit Reinigungsprobe

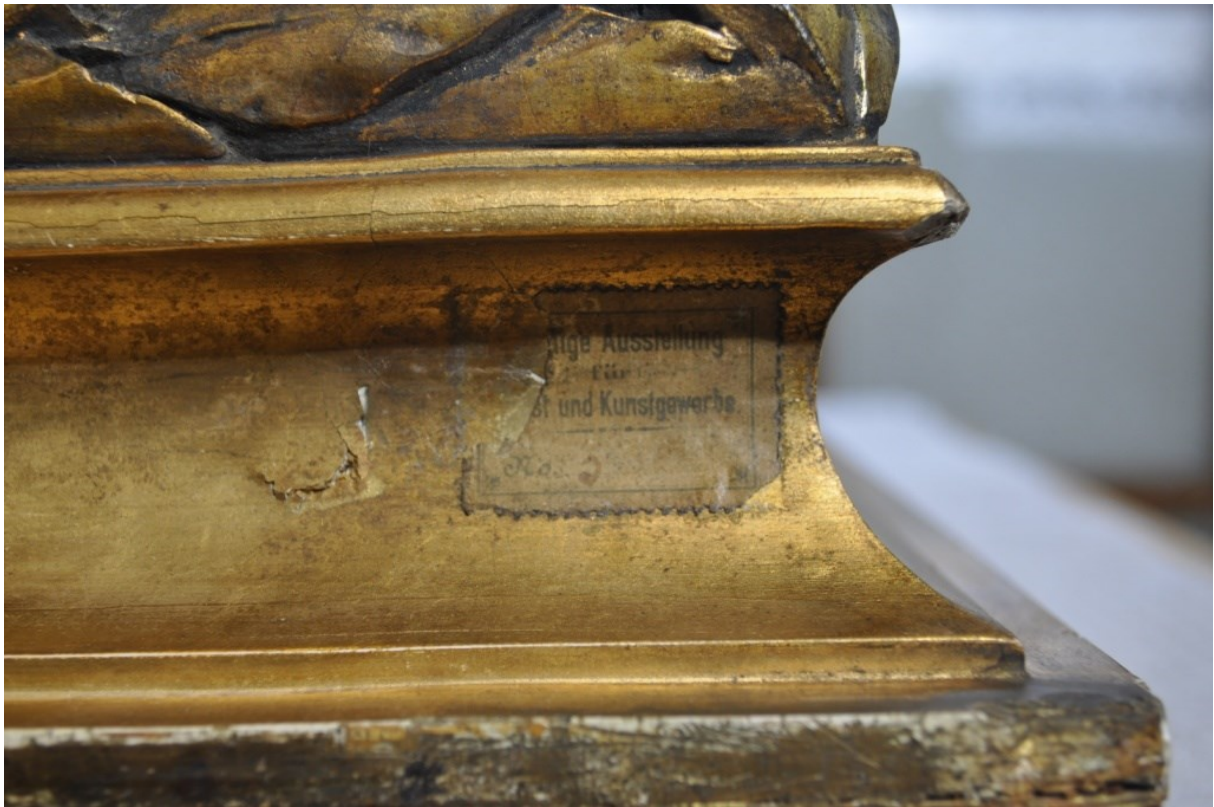
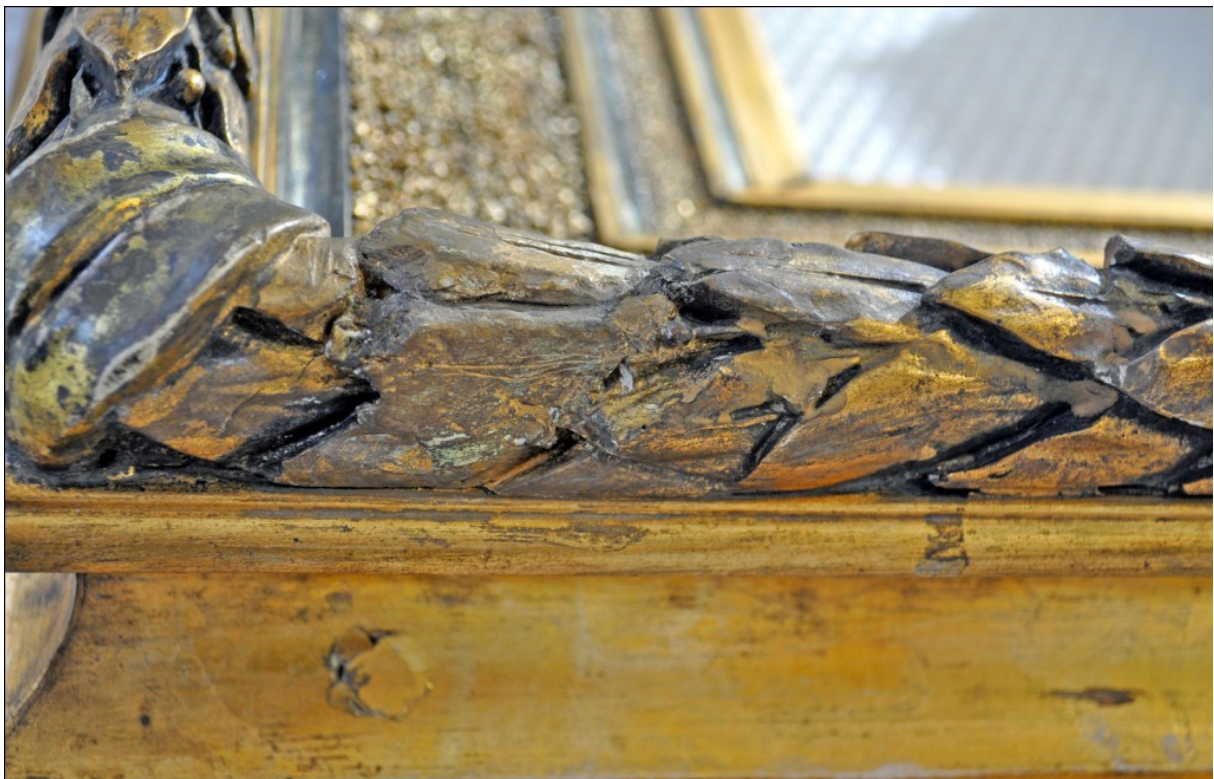
grobe und unsaubere Ergänzung

Entfernen der Ergänzung

Ergänzen der Fehlstelle. Modellgips mit Holzkern.
