Objektidentifizierung - Schmuckrahmen

Titel:	Hohes Sinnen		
Künstler:	Sascha Schneider		
Gemälde (HxBxT/cm):			
Datierung:	1903		
Eigentümer:	Klassik Stiftung Weimar	Id. Nr.:	348750
Standort:	Gemäldedepot, Technikerraum vor weißen Saal	Inv. Nr.:	G 569b

Zustandsübersicht

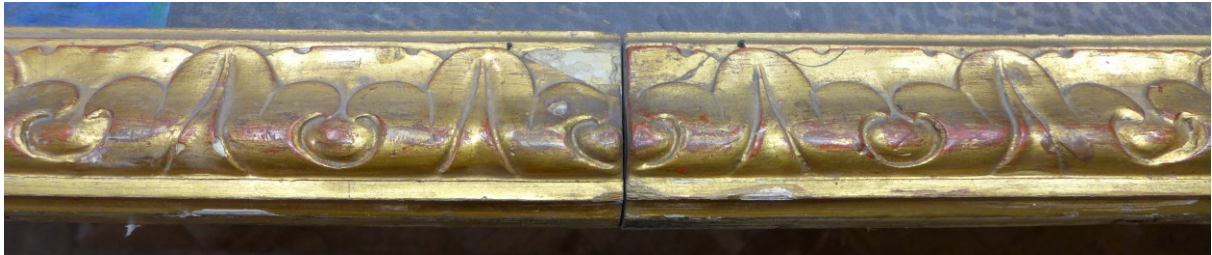
Starkverschmutzte Oberfläche, Fehlstellen in der Verzierung, Abplatzungen an Ecken und Kanten, Rissbildung und Lockerungen

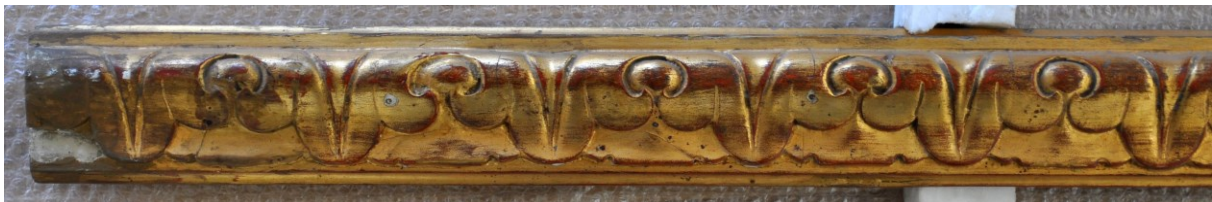
Bronzierung an den Ecken, Holz Substanz an den Eckverbindungen desolat

Bronzierung auf der Verzierung im Bereich der Verbindungsstücke, zahlreiche kleine Abplatzungen in der Fassung durch Nägel im Untergrund

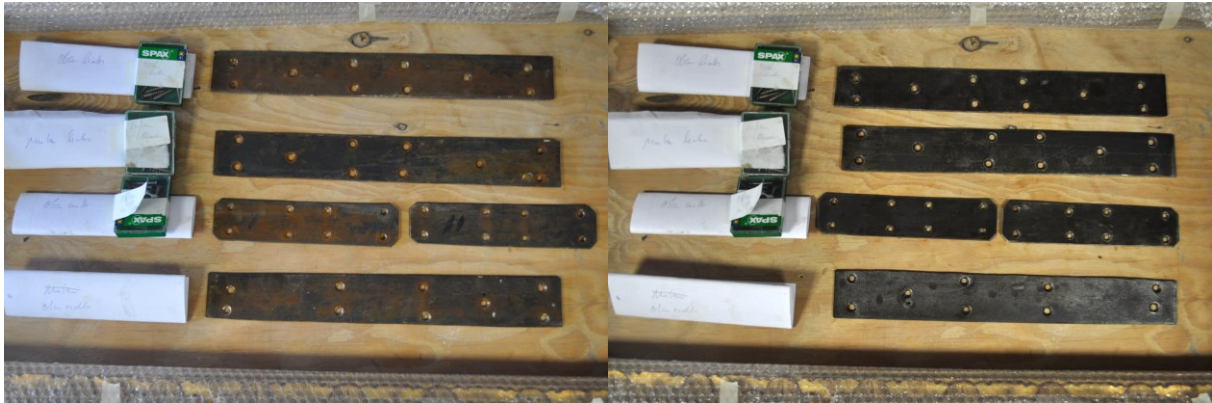
Endzustand, gereinigt und versiegelt

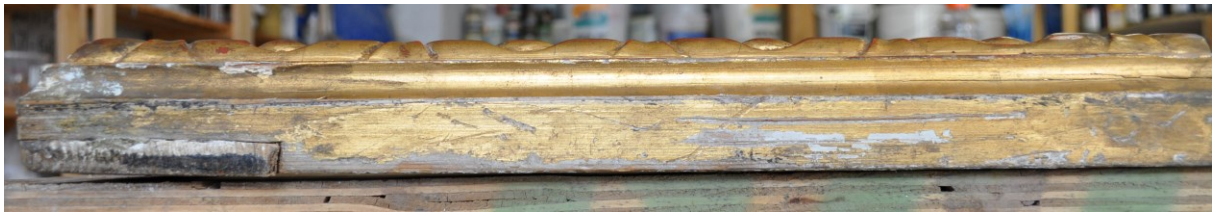
Zustand nach der Reinigung

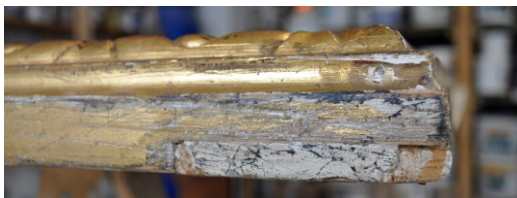
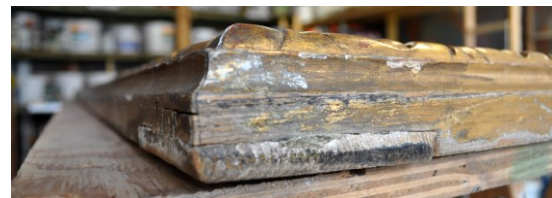
Kaputte Kittungen an den Eckbereichen, beginnen mit Abnahme der Bronze

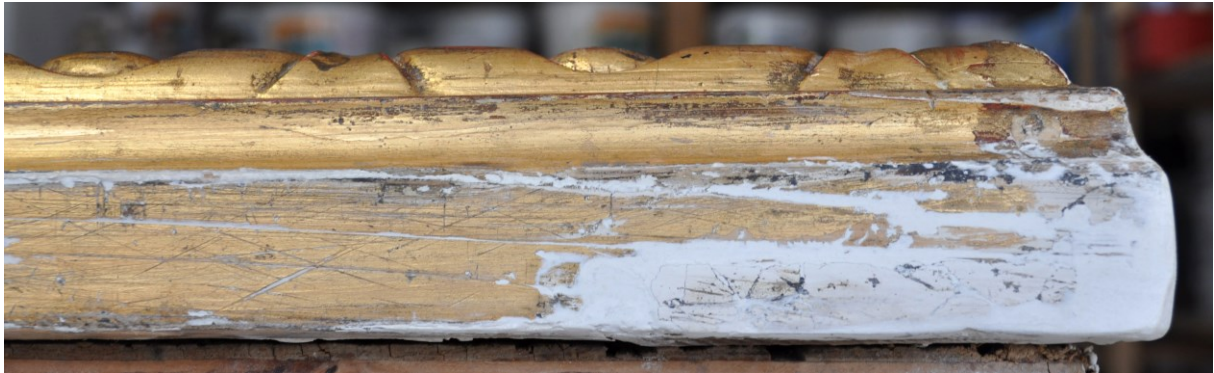
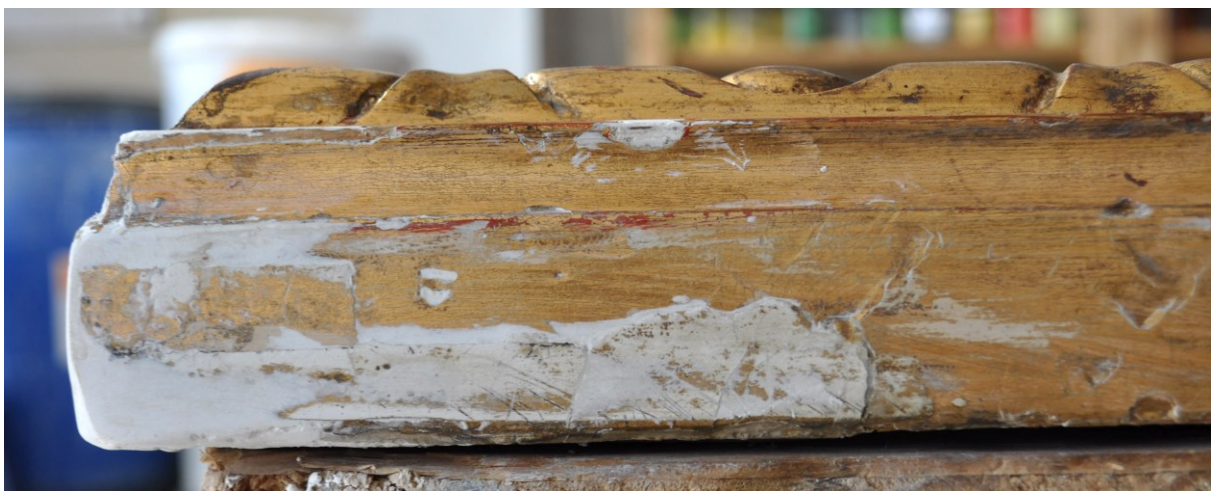
Fertig gereinigte Oberflächen Kitten und zum Teil neu aufbauen

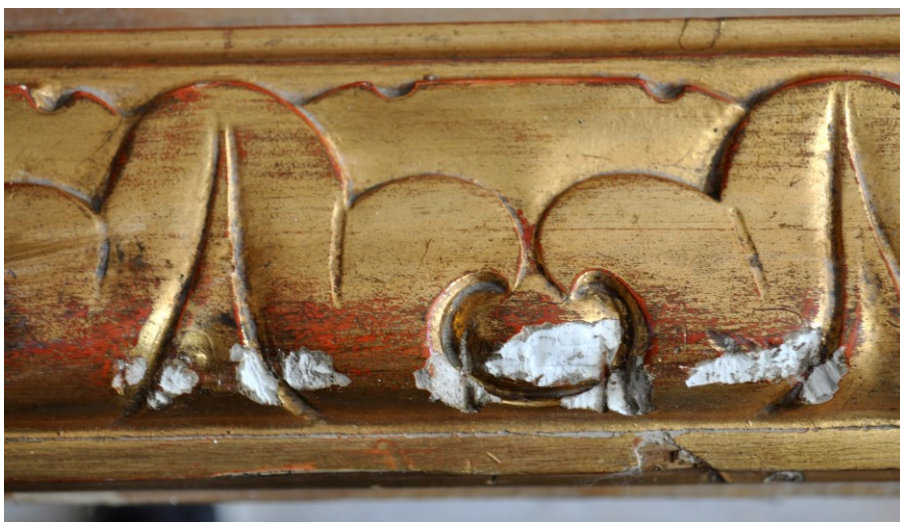
Abnahme der Bronzierung von überzogenen Fehlstellen, vorbereiten für die Kittungen

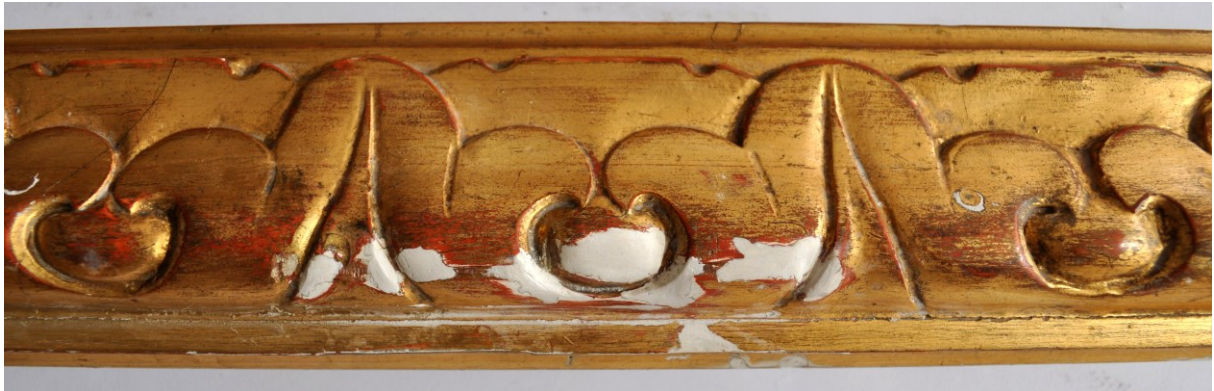
Verschiffene neue Kittungen

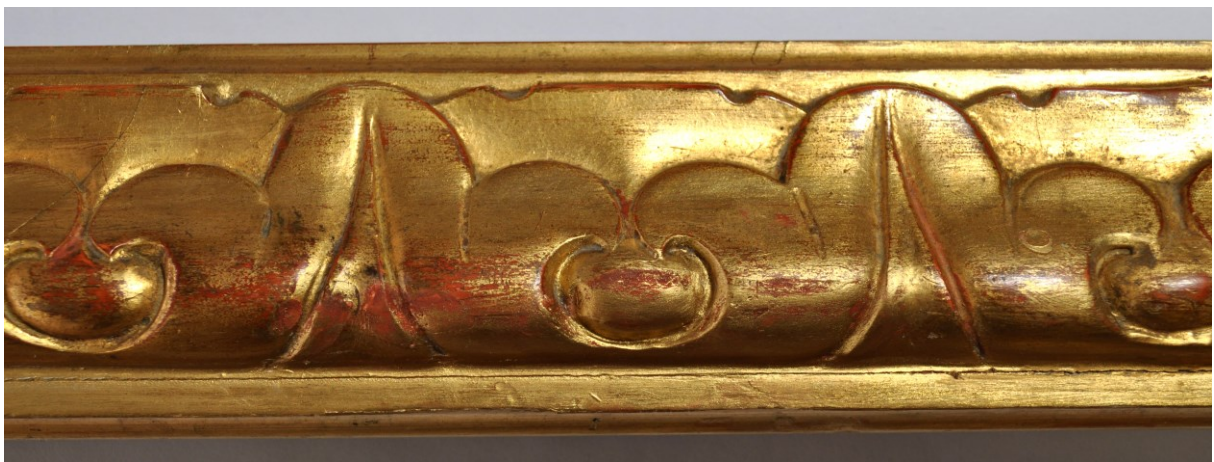
Vergoldung, Retusche und Patinierung der neuen Kittungen, Endzustand

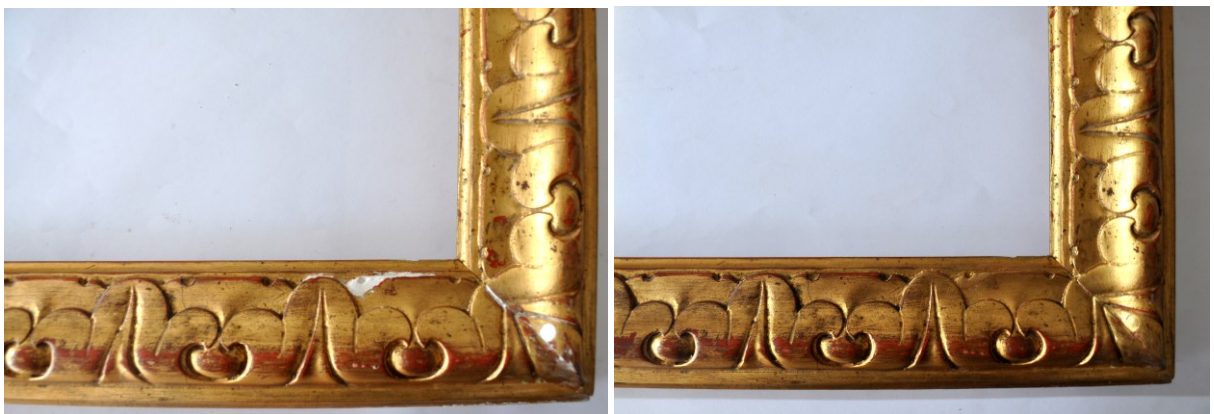
Zwischen- und Endzustand eines Eckausschnittes

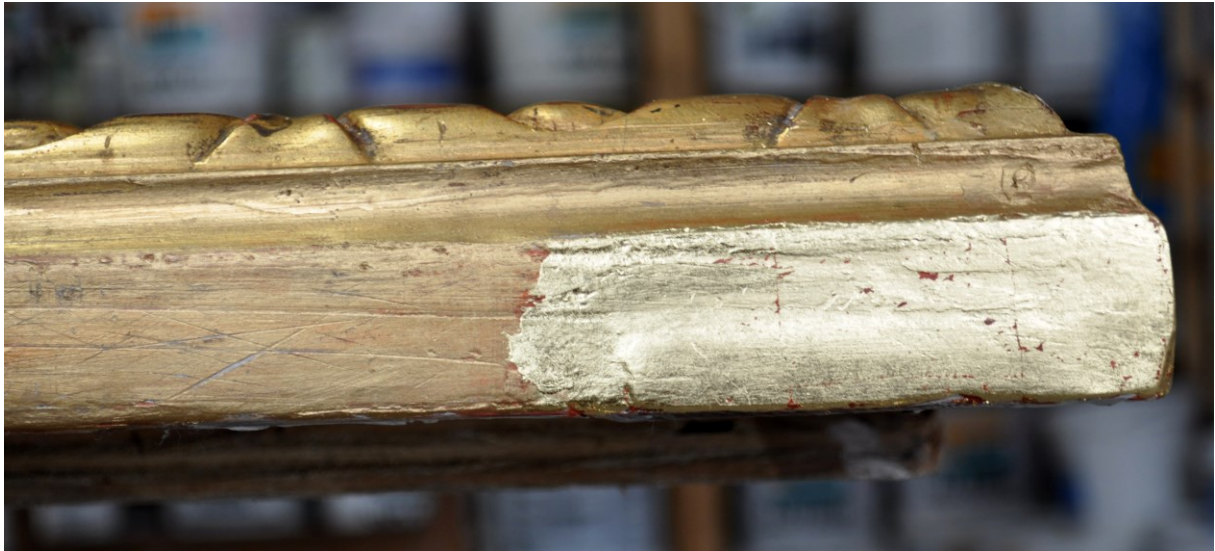
Neuvergoldung, unpatinierter Zustand

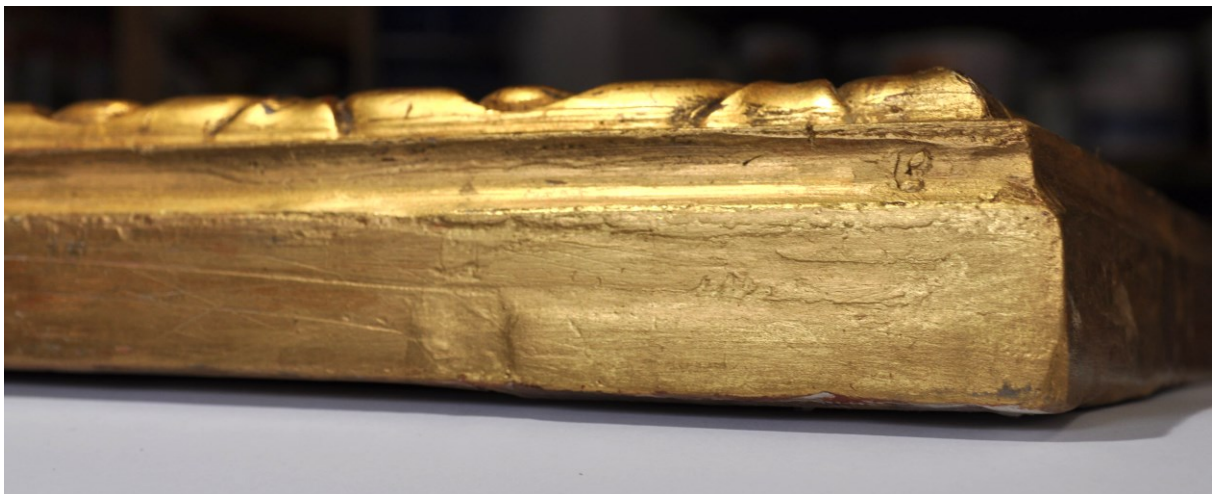
Neuvergoldung, patiniert und retuschiert

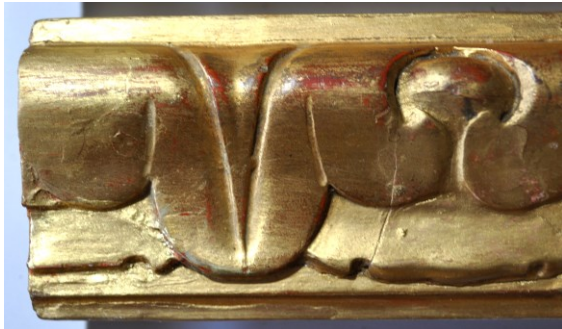
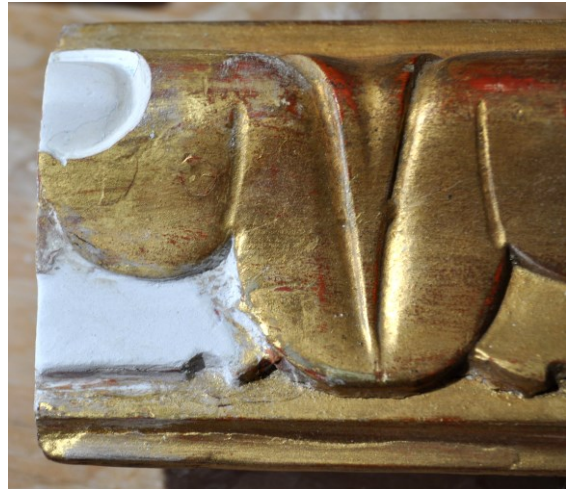
Rausschneiden der Form aus der Kittung

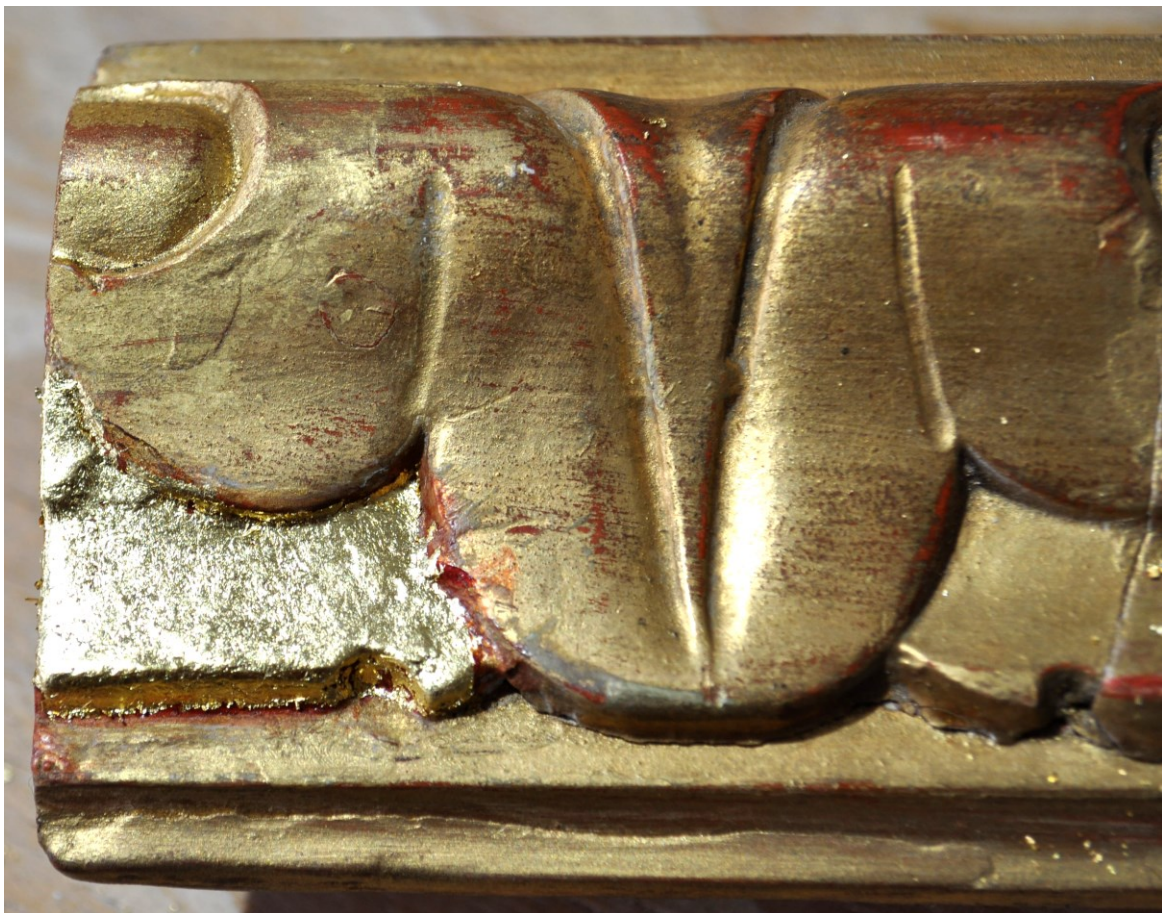
Neuvergoldung, patiniert und retuschiert

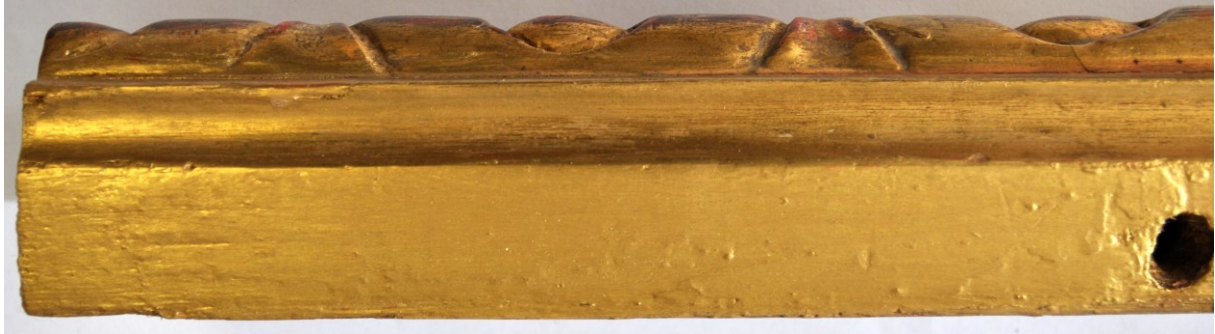
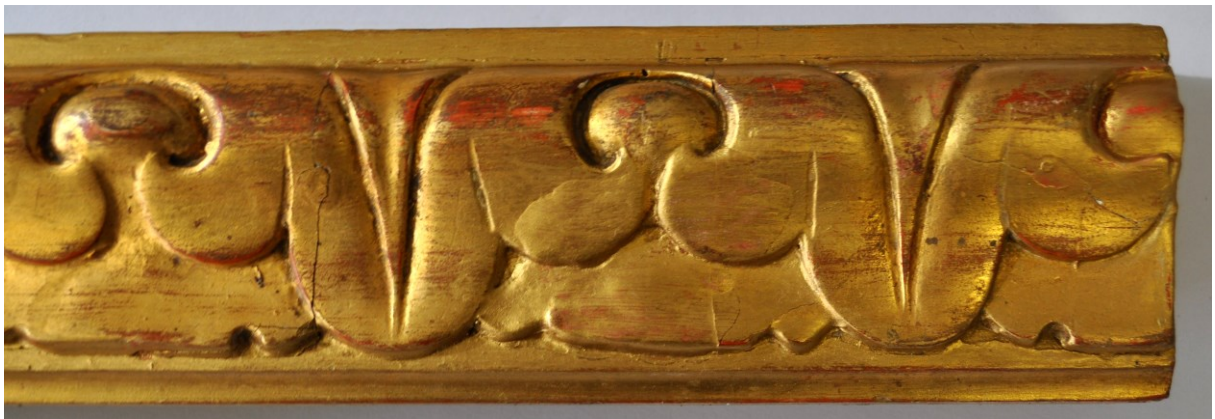
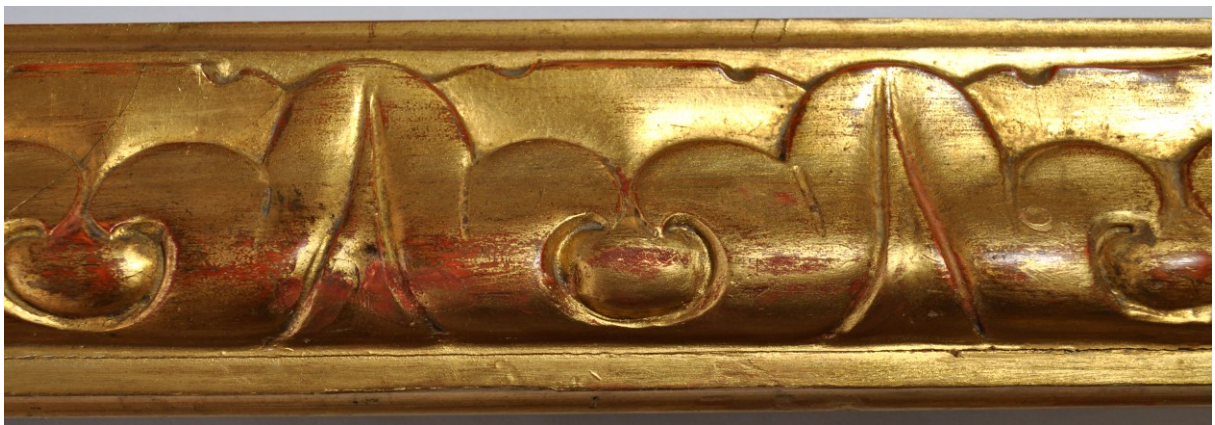
Unterer rechter Rahmenschenkel, Teilneufassung des Randes
