# Arbeitsdokumentation

## Stadtschloss Eisenach

Musterfläche zum Versatz abgenommener Stuckelemente/  
Nordflügel, R 2.7

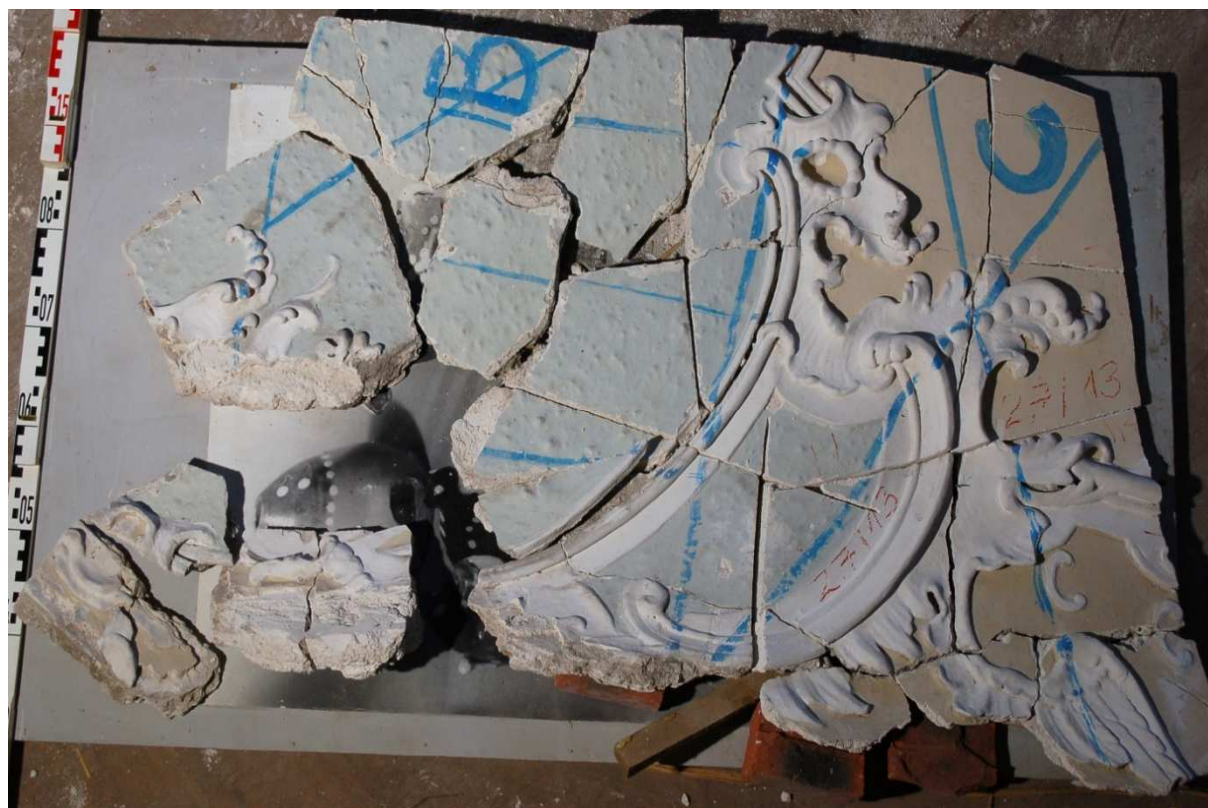
**Abb. 1:** Vorzustand Bereich 2.7/13

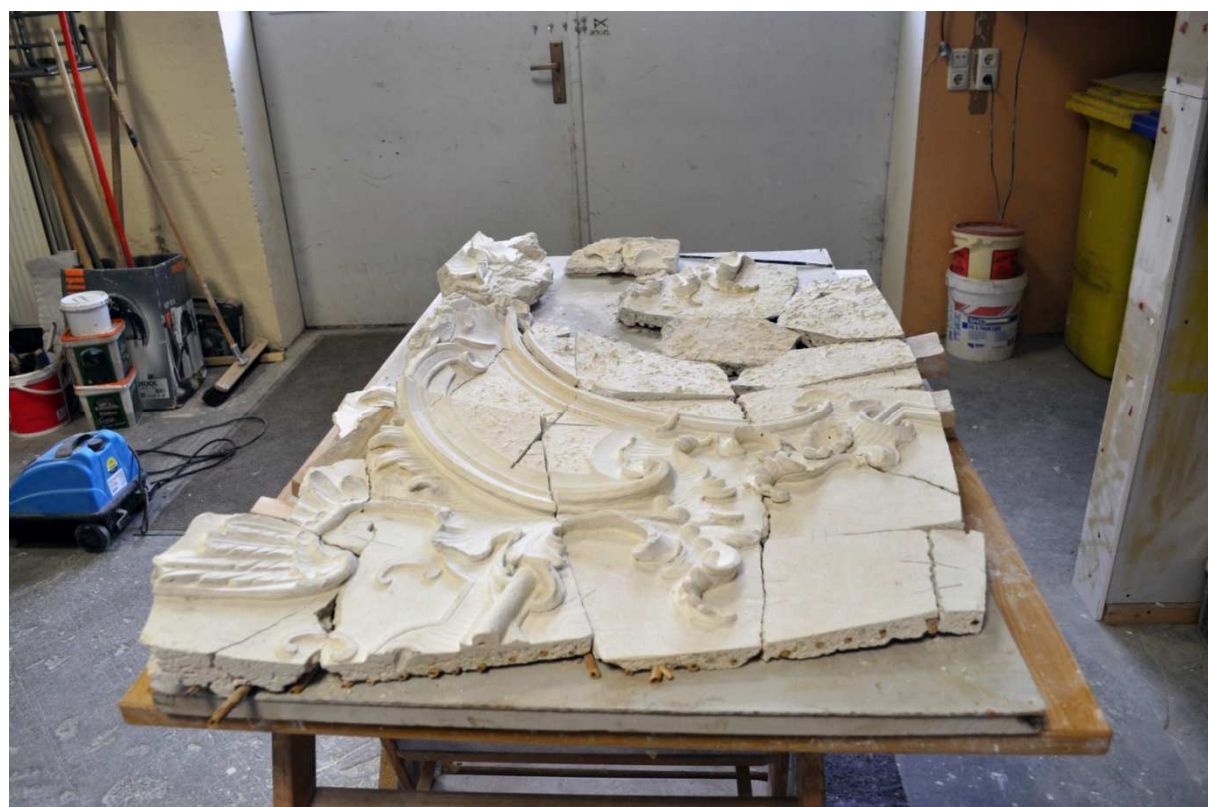
**Abb. 2:** Bereich 2.7/13 nach Reinigung

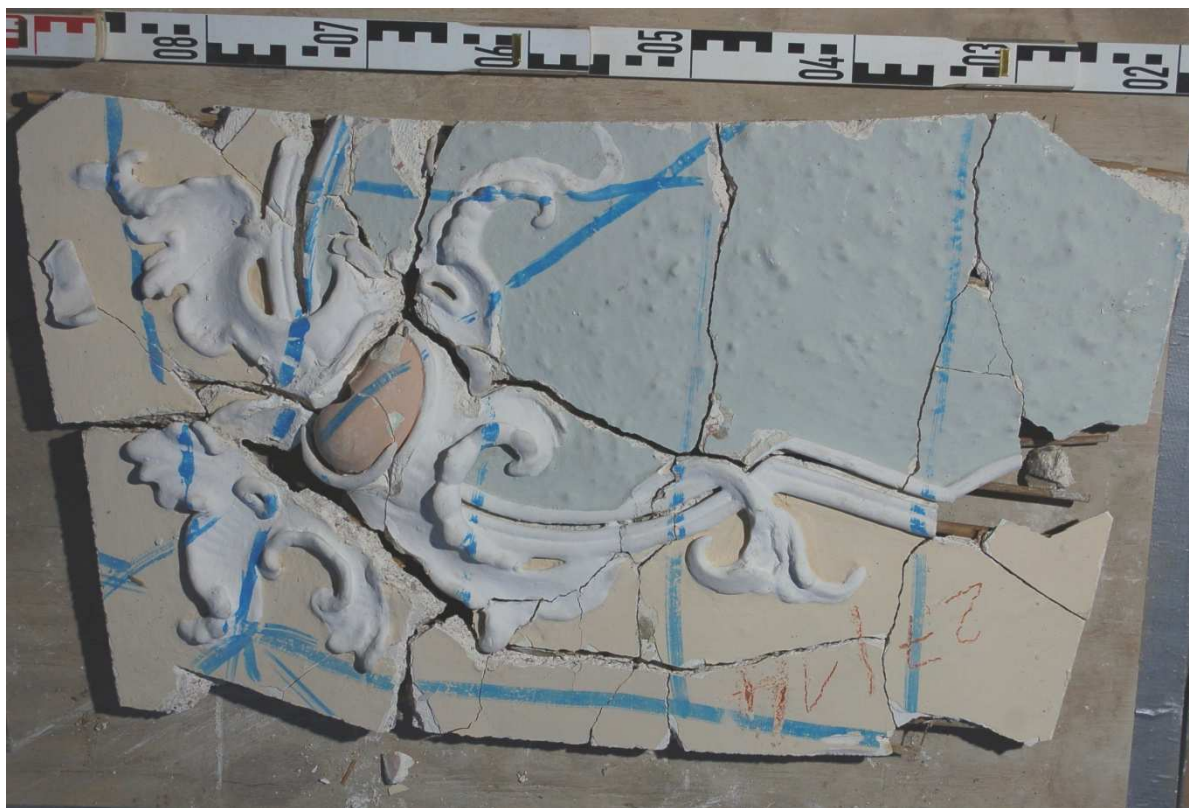
Abb. 3: Vorzustand Bereich 2.7/14

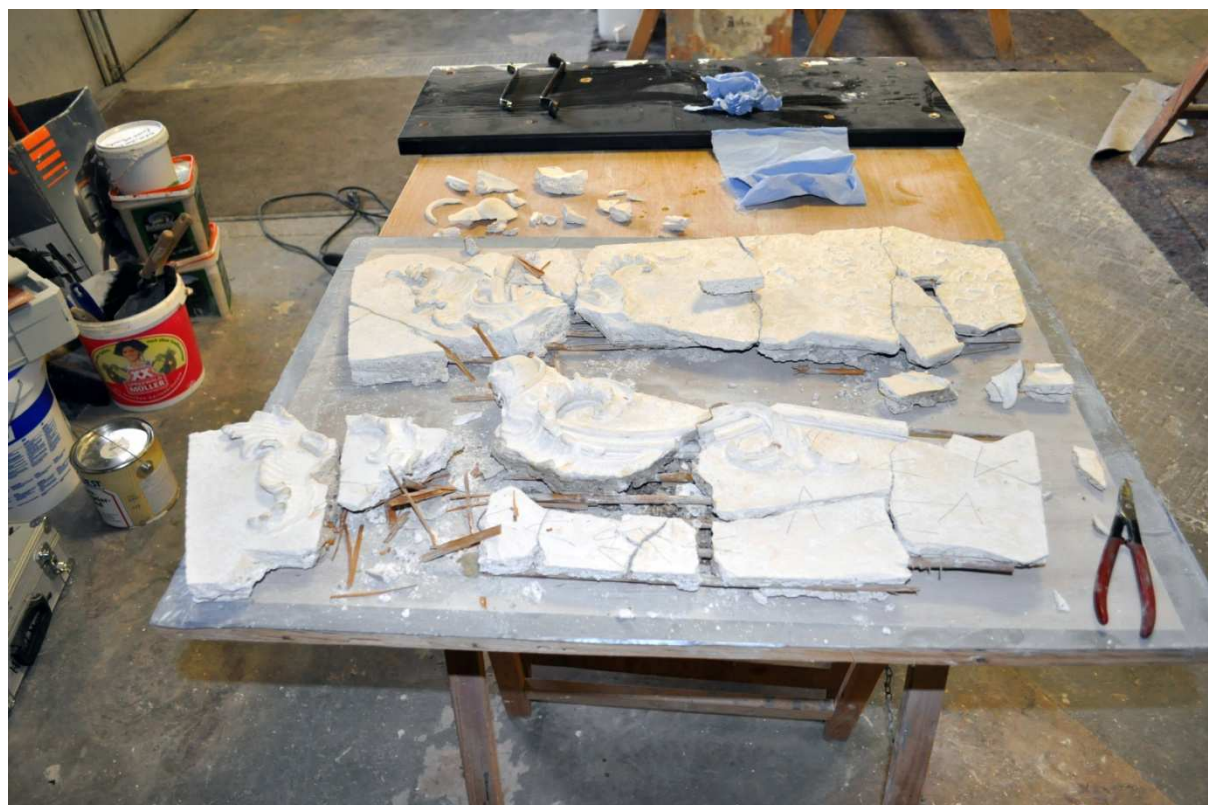
Abb. 4: Bereich 2.7/14 nach Reinigung

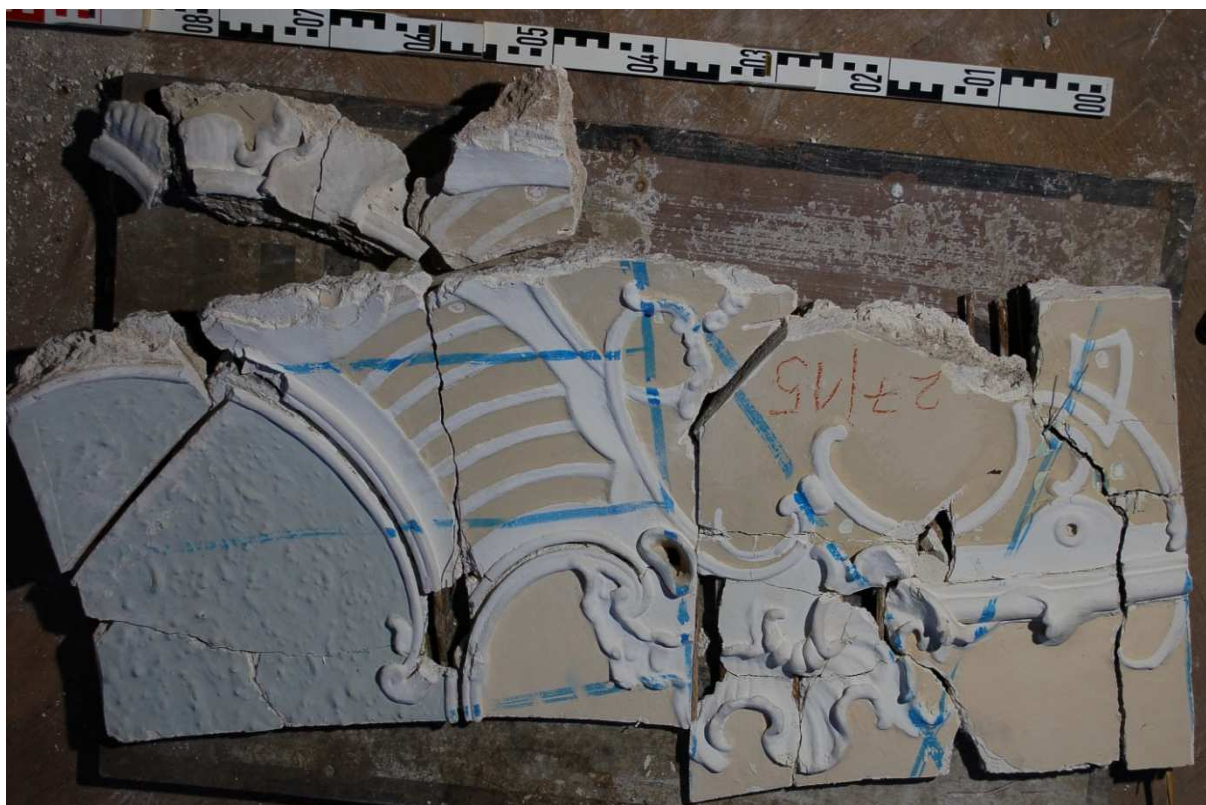
Abb. 5: Vorzustand Bereich 2.7/15

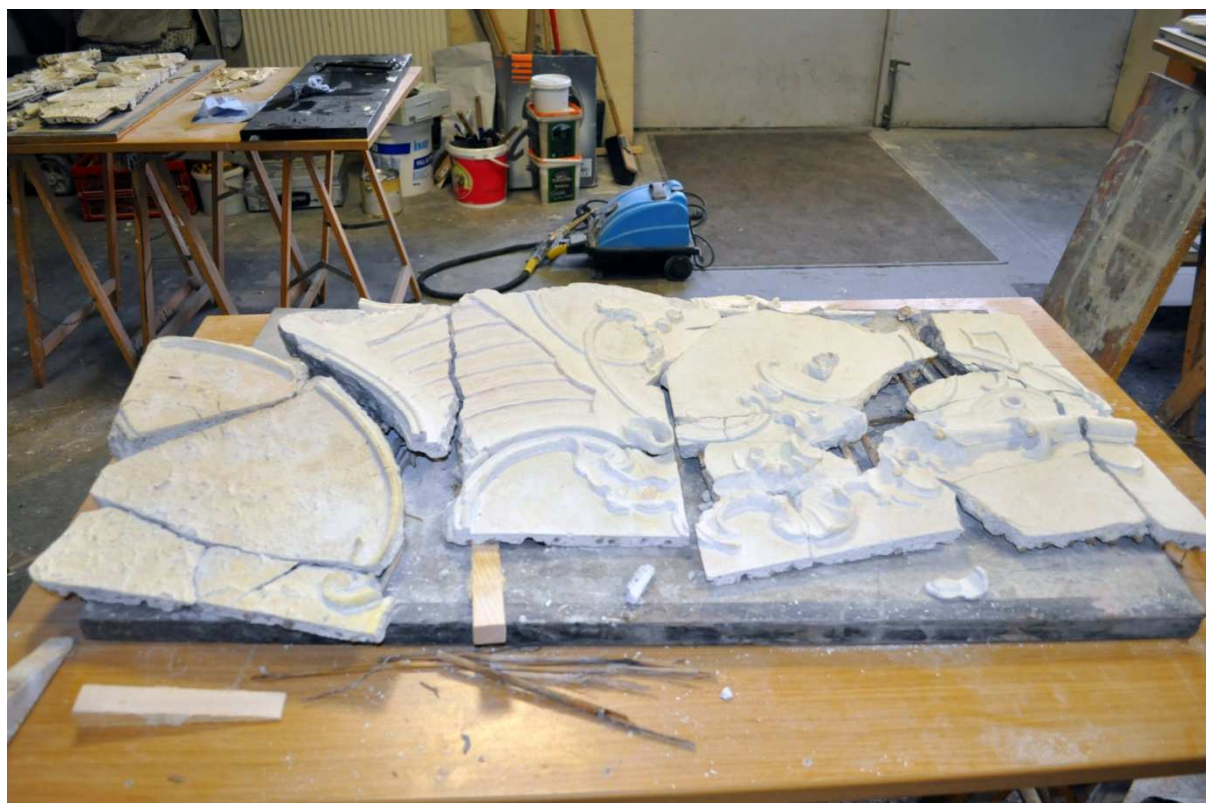
Abb. 6: Bereich 2.7/15 nach Reinigung

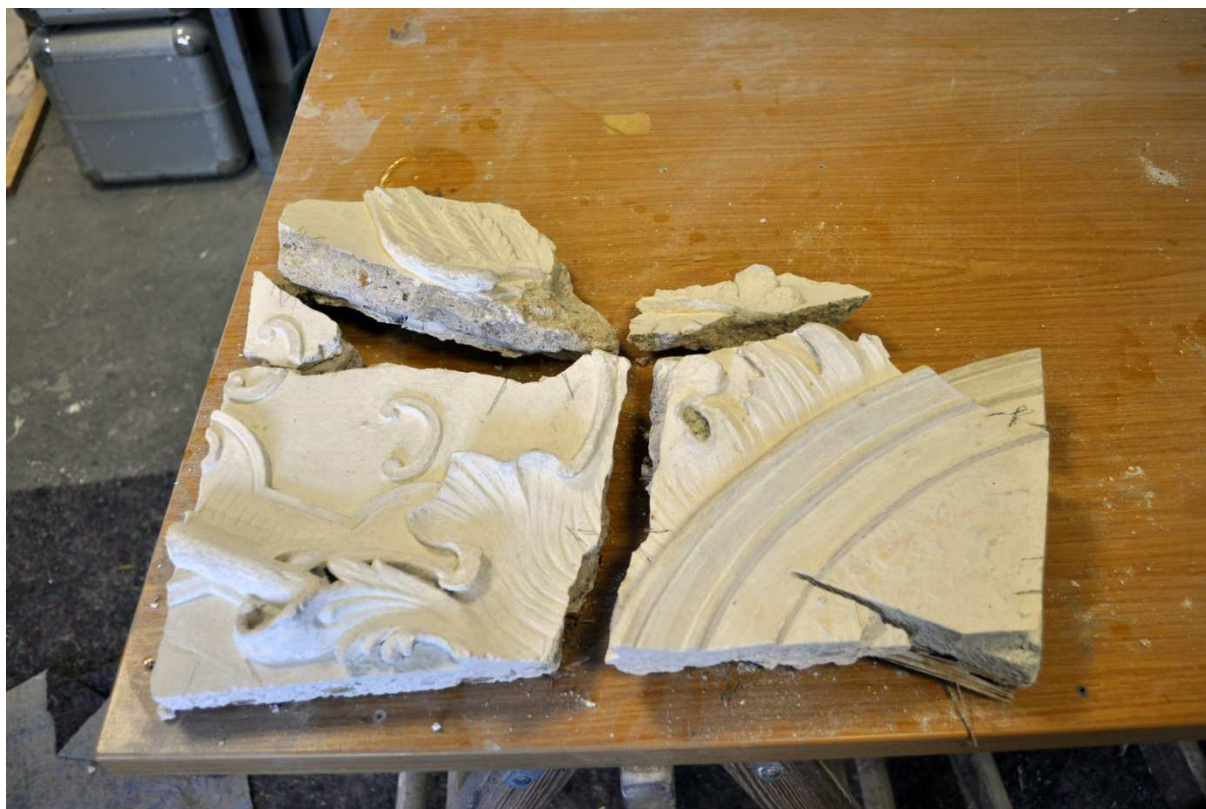
Abb. 7: Detail Bereich 2.7/13 vor Verklebung

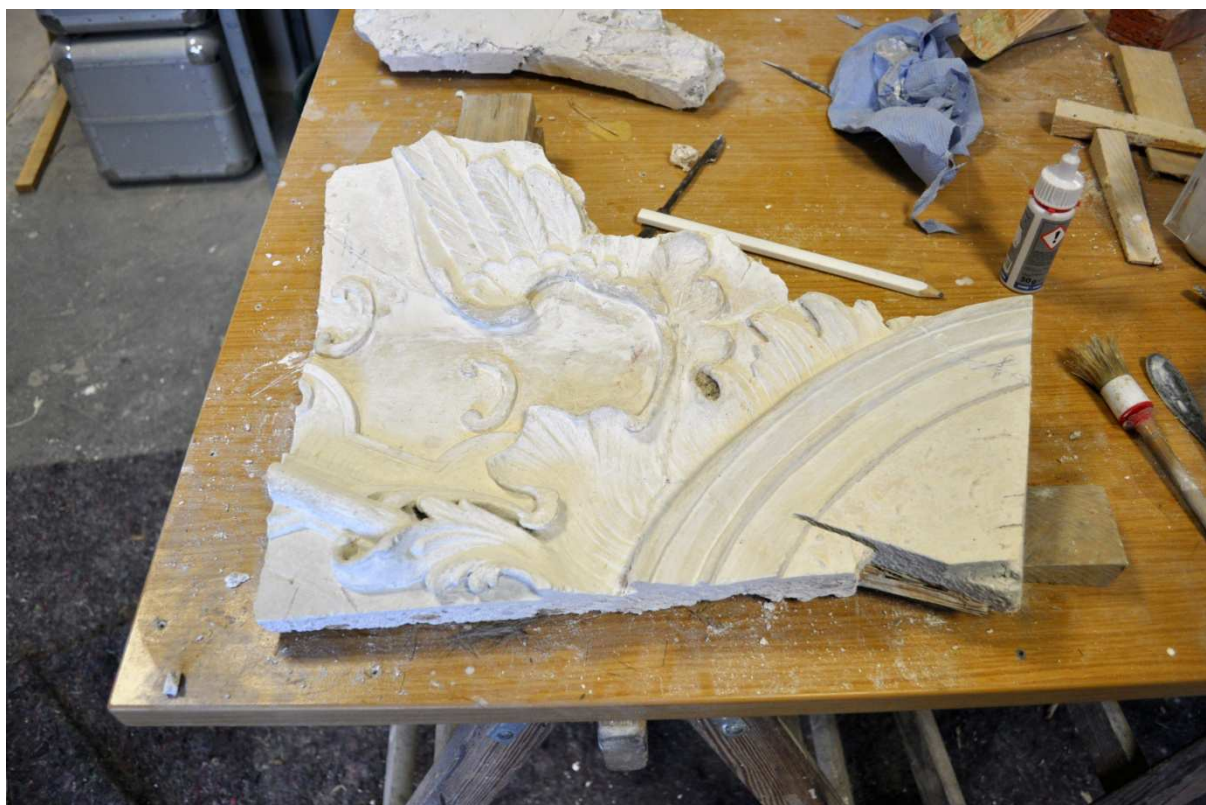
Abb. 8: Detail Bereich 2.7/13 nach Verklebung

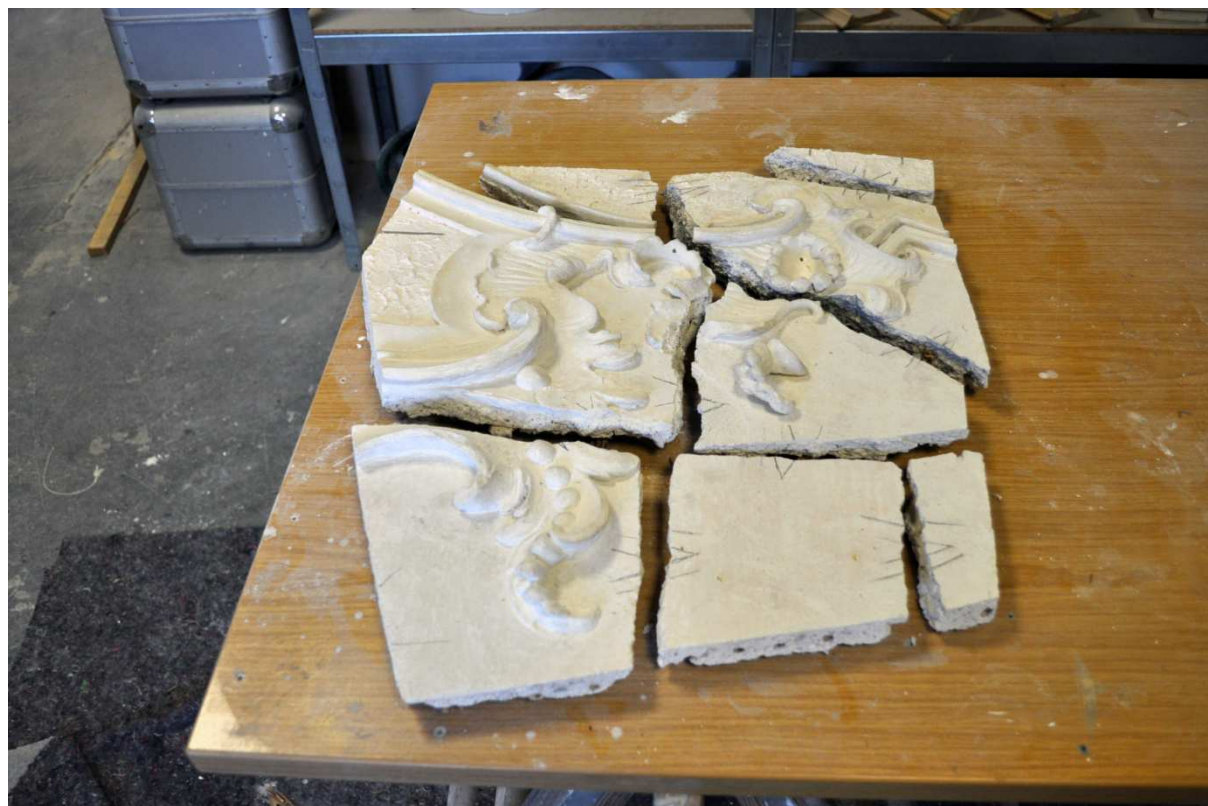
**Abb. 9:** Detail Bereich 2.7/13 vor Verklebung

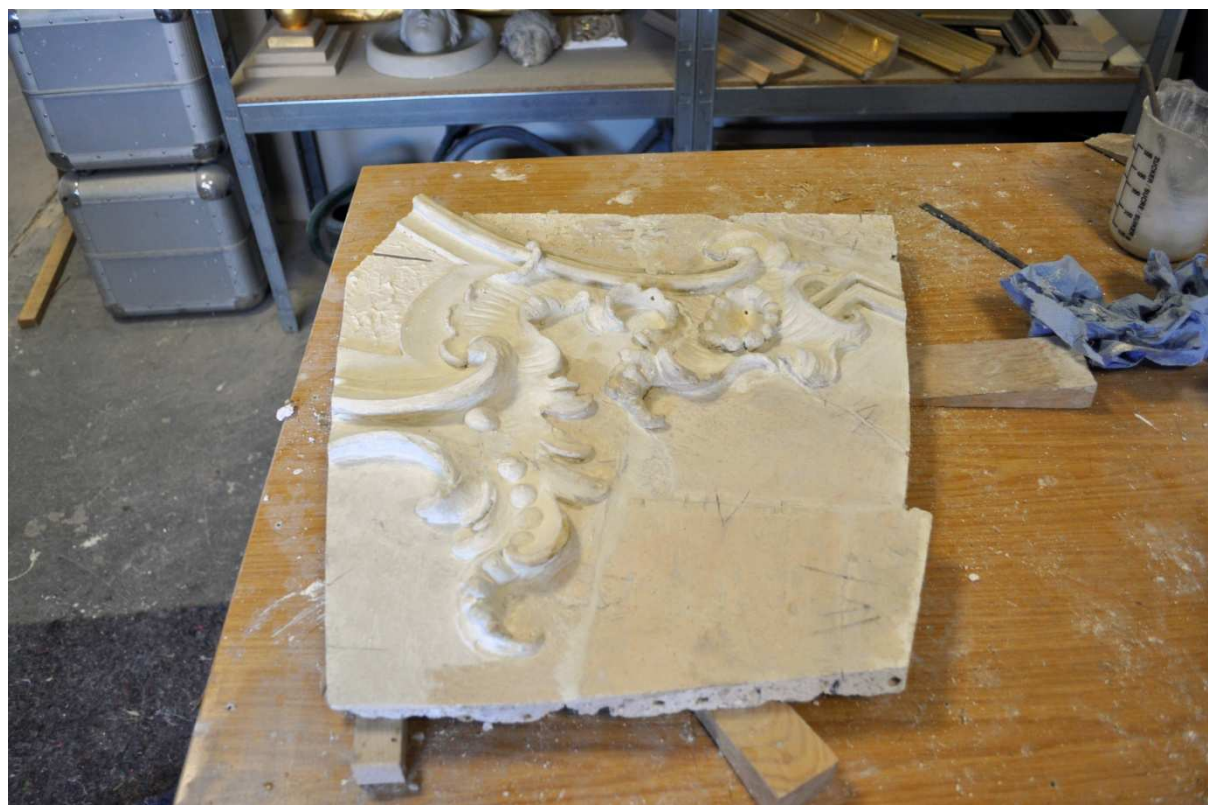
**Abb. 10:** Detail Bereich 2.7/13 nach Verklebung

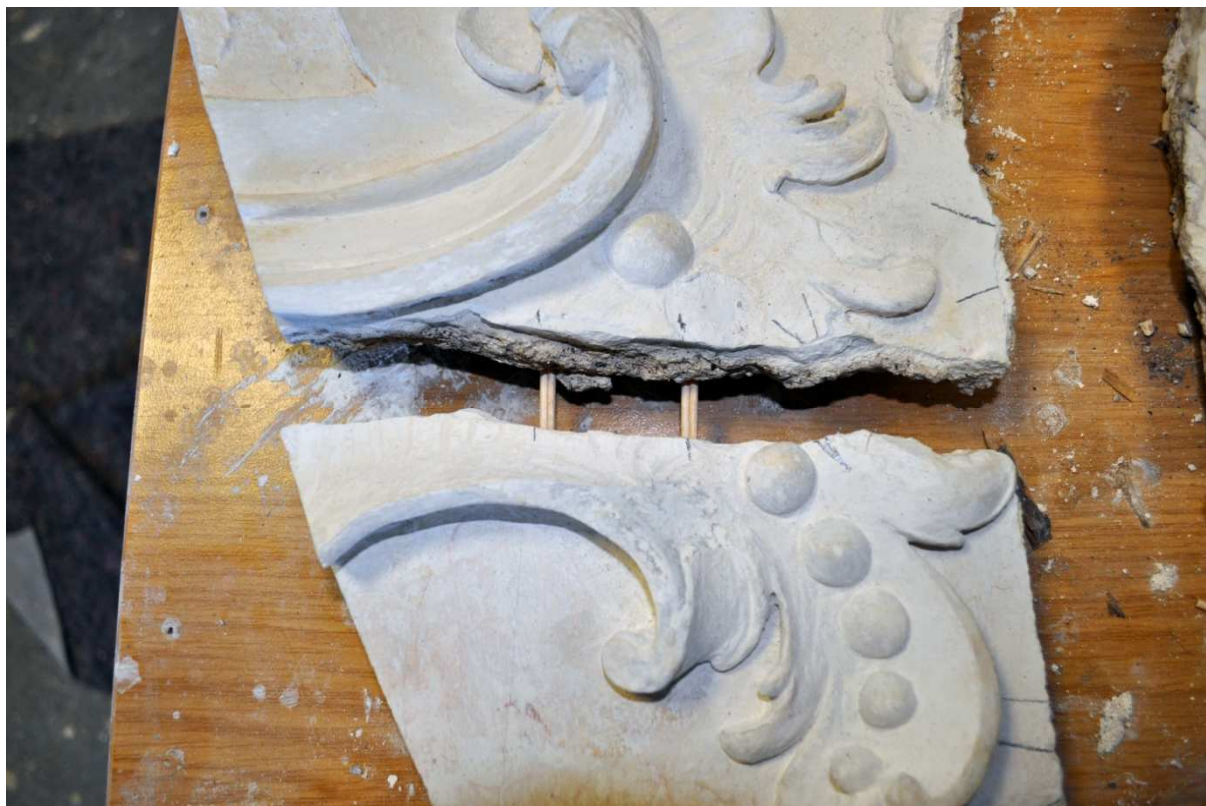
Abb. 11: Detail Bereich 2.7/13 Einbau von Holzdübeln

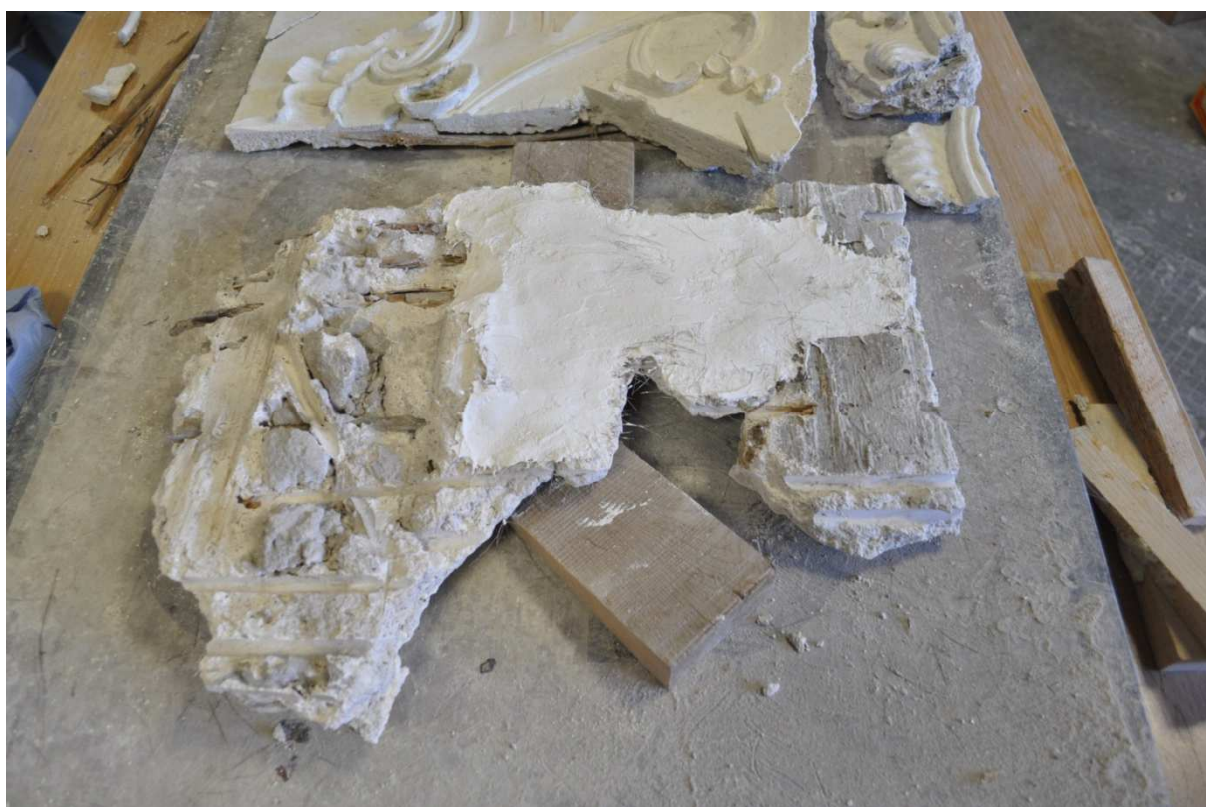
Abb. 12: Detail Bereich 2.7/13 Armierung auf Rückseite

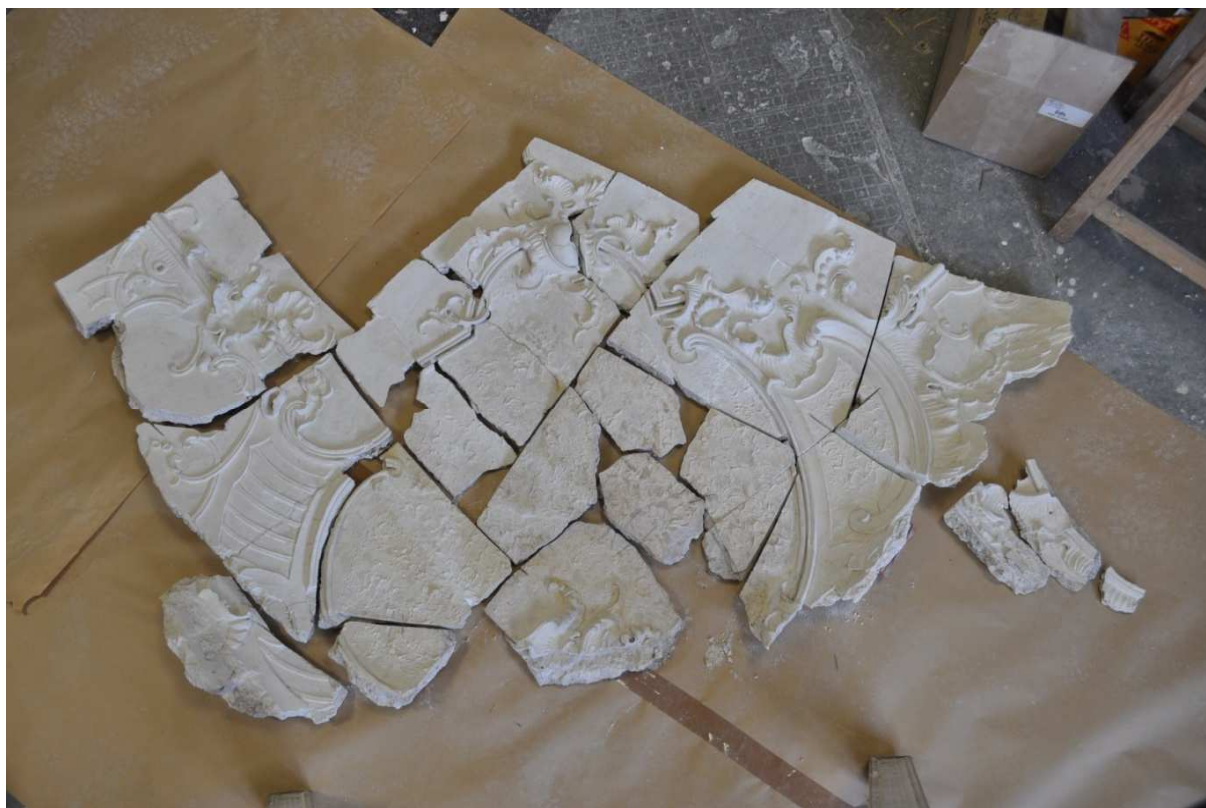
**Abb. 13:** Gesamtansicht aller zusammengefügt Teile

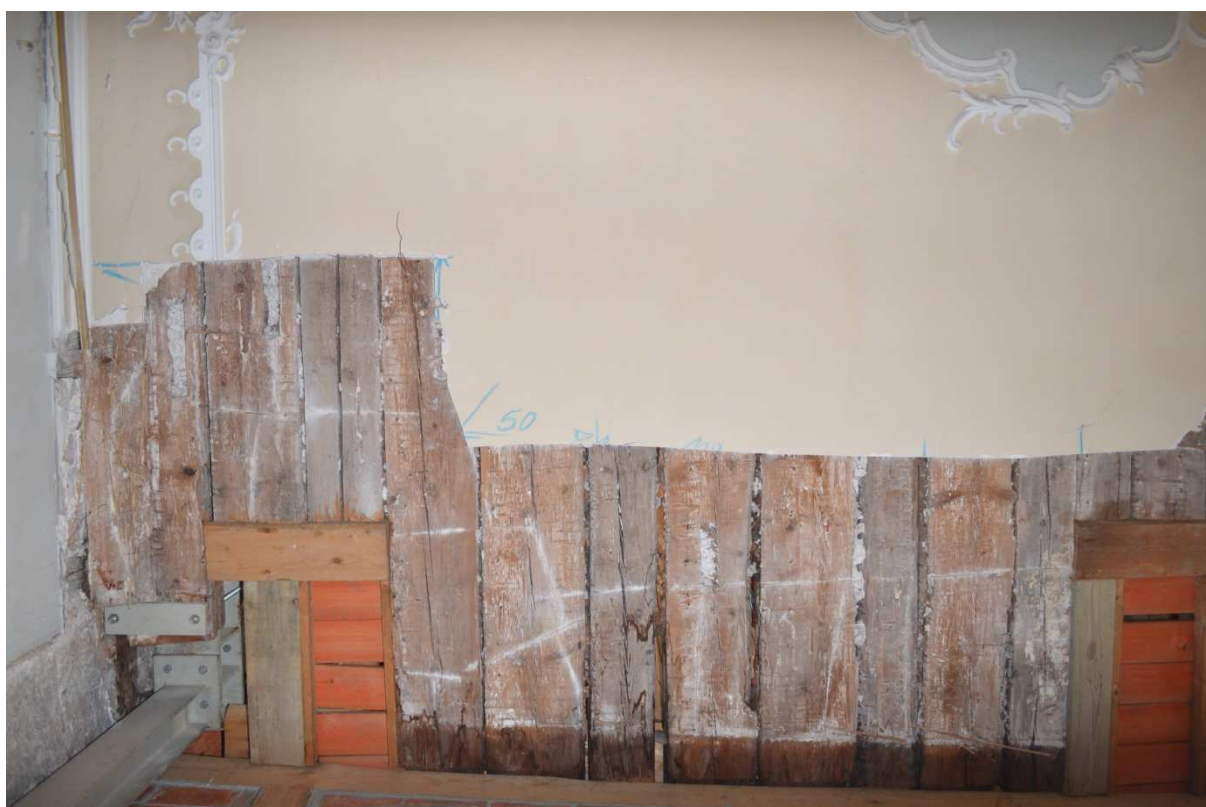
**Abb. 14:** Originaler Einbauort des Stuckelements

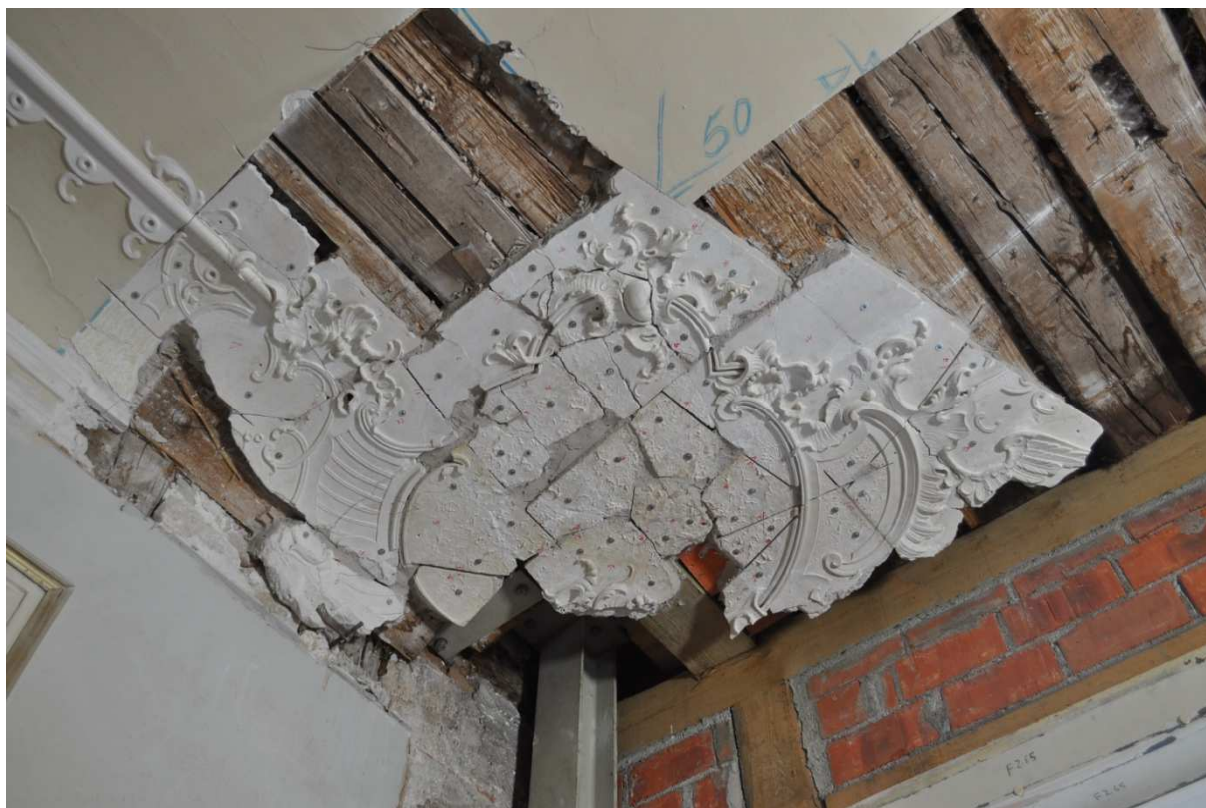
**Abb. 15:** Versatz der Einzelteile in situ

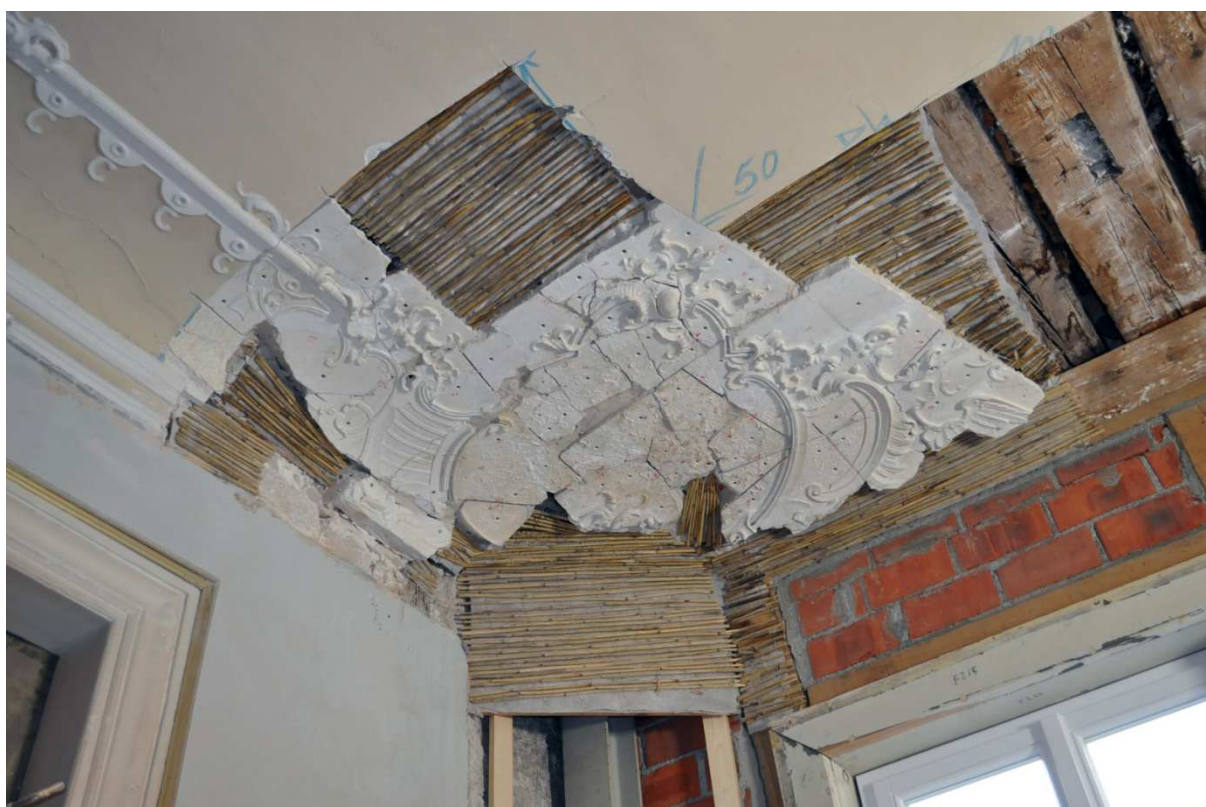
**Abb. 16:** Vorbereitung der Rücklagen zum Verputz

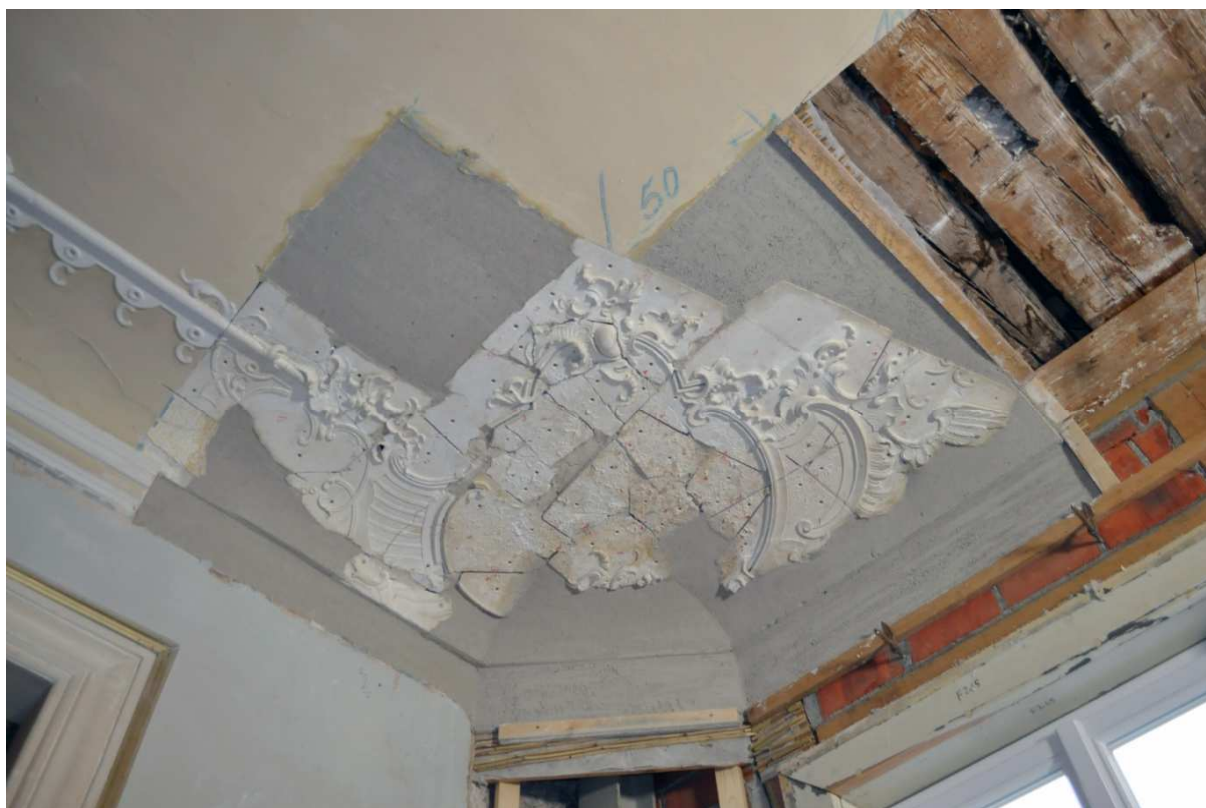
**Abb. 17:** Verputz der Rücklagen

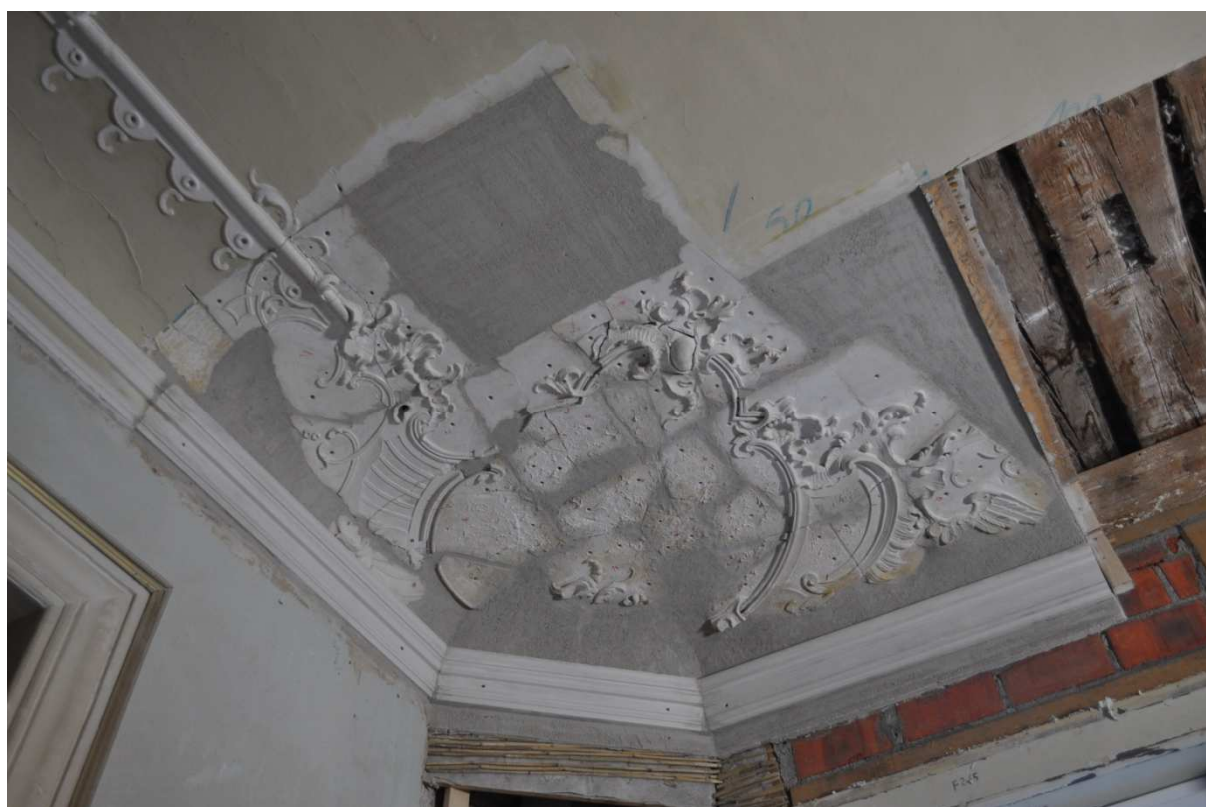
**Abb. 18:** Versatz der Gesimsprofile

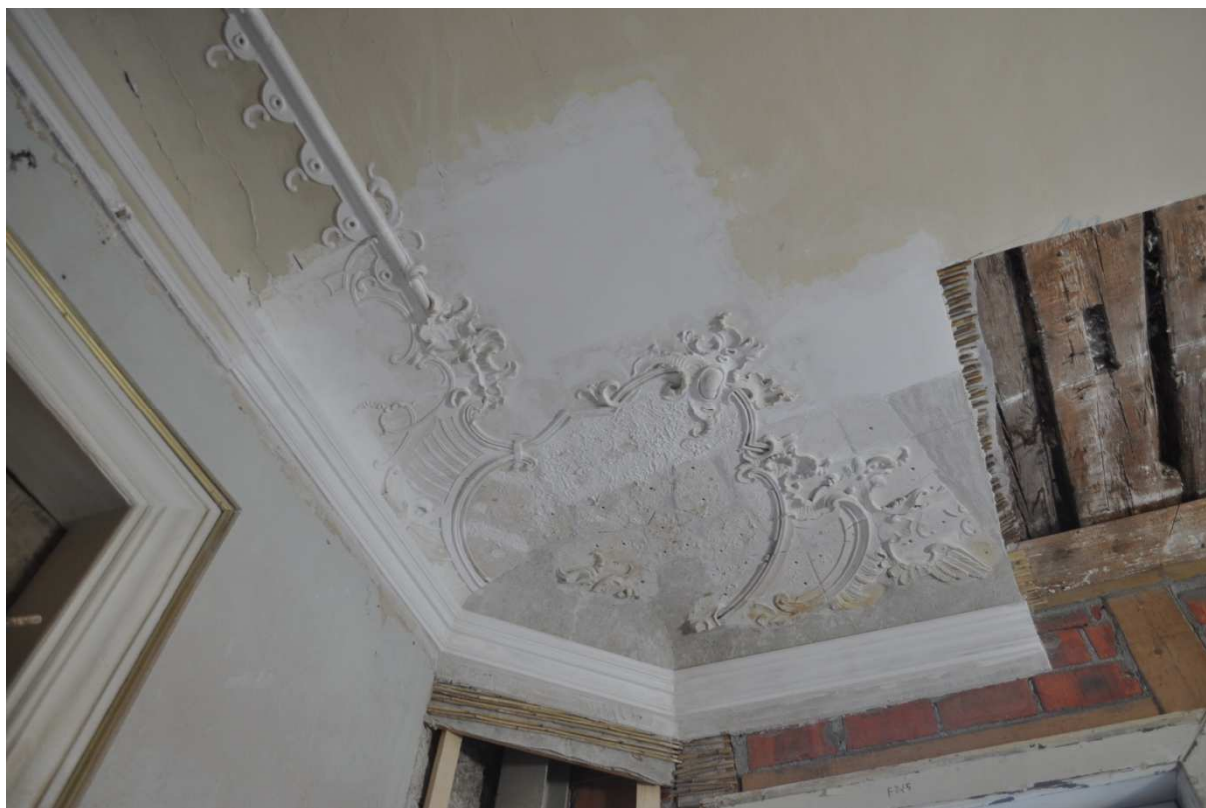
**Abb. 19:** Endzustand

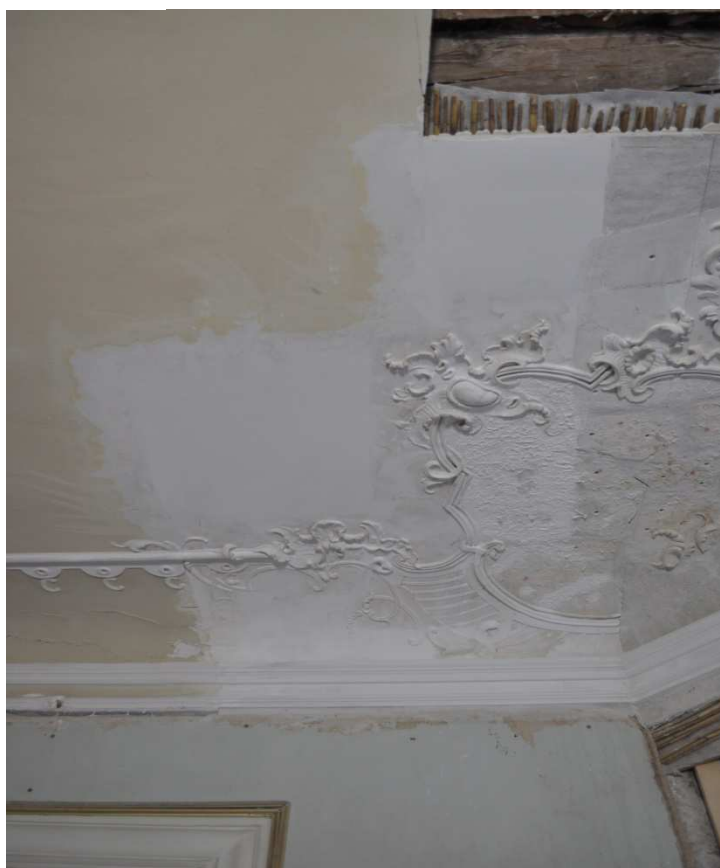
**Abb. 20:** Detail Endzustand Bereich 2.7/15
