Dokumentation

zur Bearbeitung des Schmuckrahmens (vergoldeter, profilierter Rahmen mit plastischen Ornamenten) und der dazugehörigen aufgesetzten Kamm/-Zierleiste für das Gemälde „Apotheose der Erbprinzessin Charlotte“ von Andreas Müller (1811-1890)

Inventarnummer: VI 285

Ort: Restaurierungswerkstatt Schleiz
Zeitraum: April 2011- Oktober 2011
Bearbeitung: Beatrix Kästner (Restauratorin)
Christian Seiler (Vergolder)
Heiko Heise (Kirchenmaler)

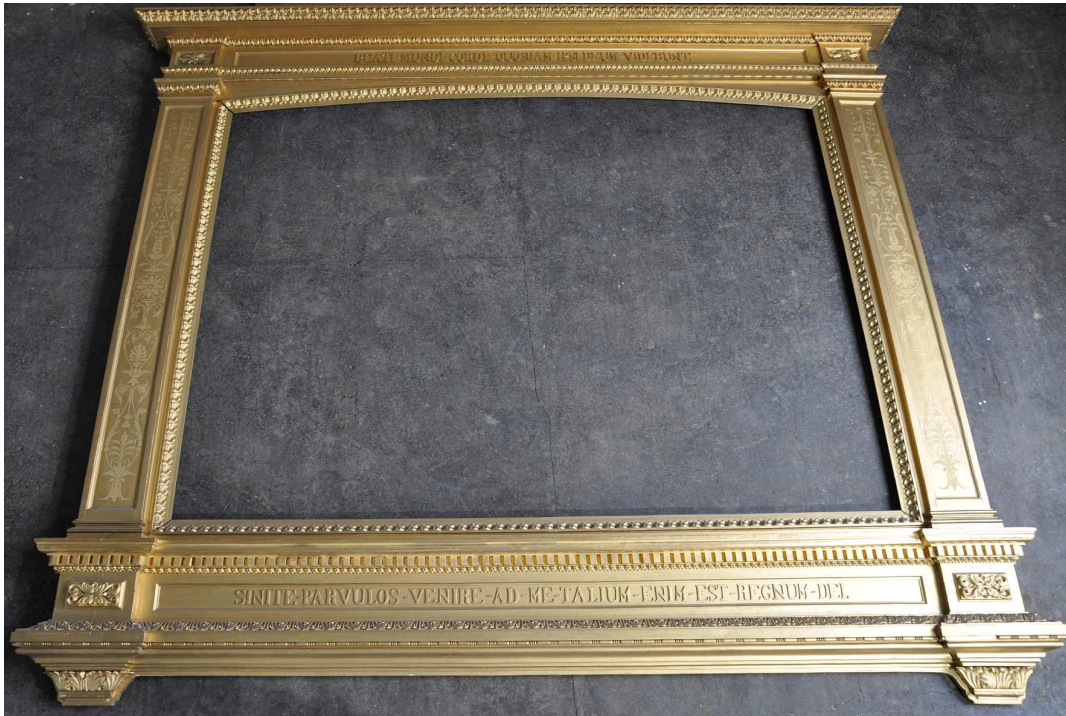
Abb.4.1/4.2	Vor- und Endzustand	Digitalaufnahme
4.1-Vorzustand gesamt		
4.2-Endzustand gesamt

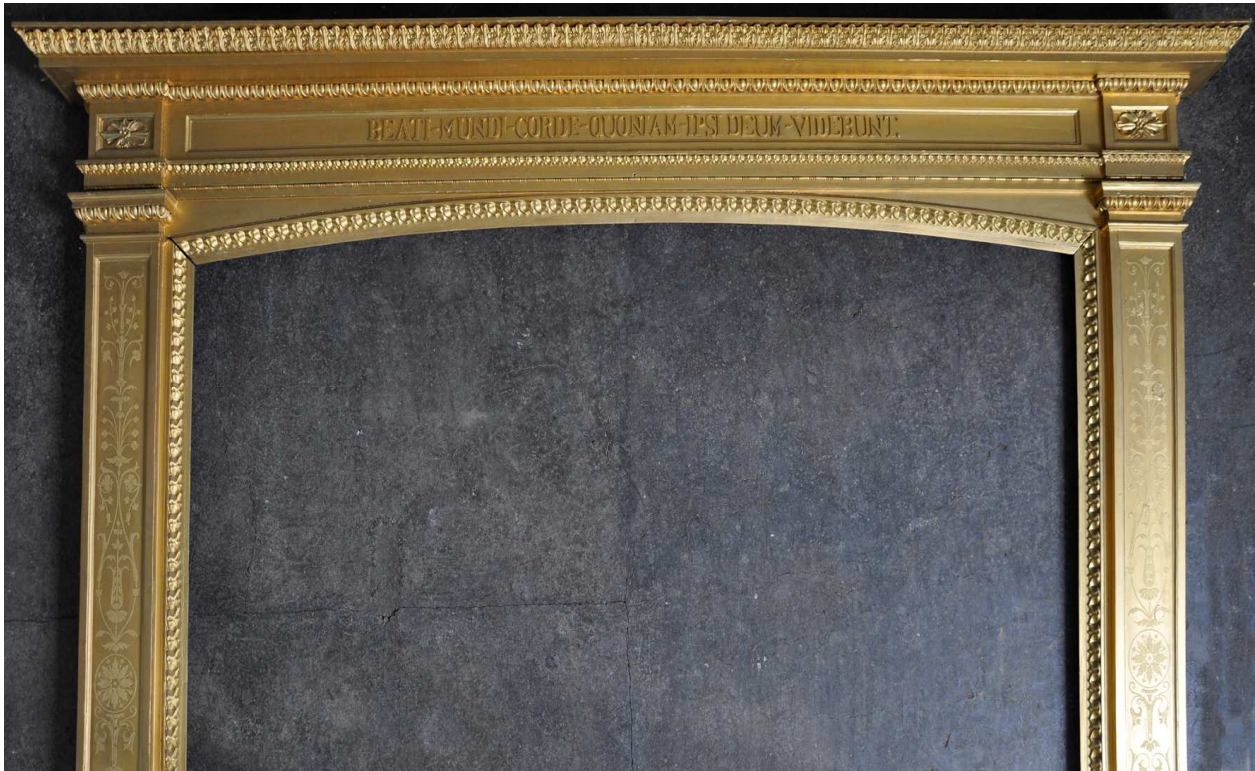
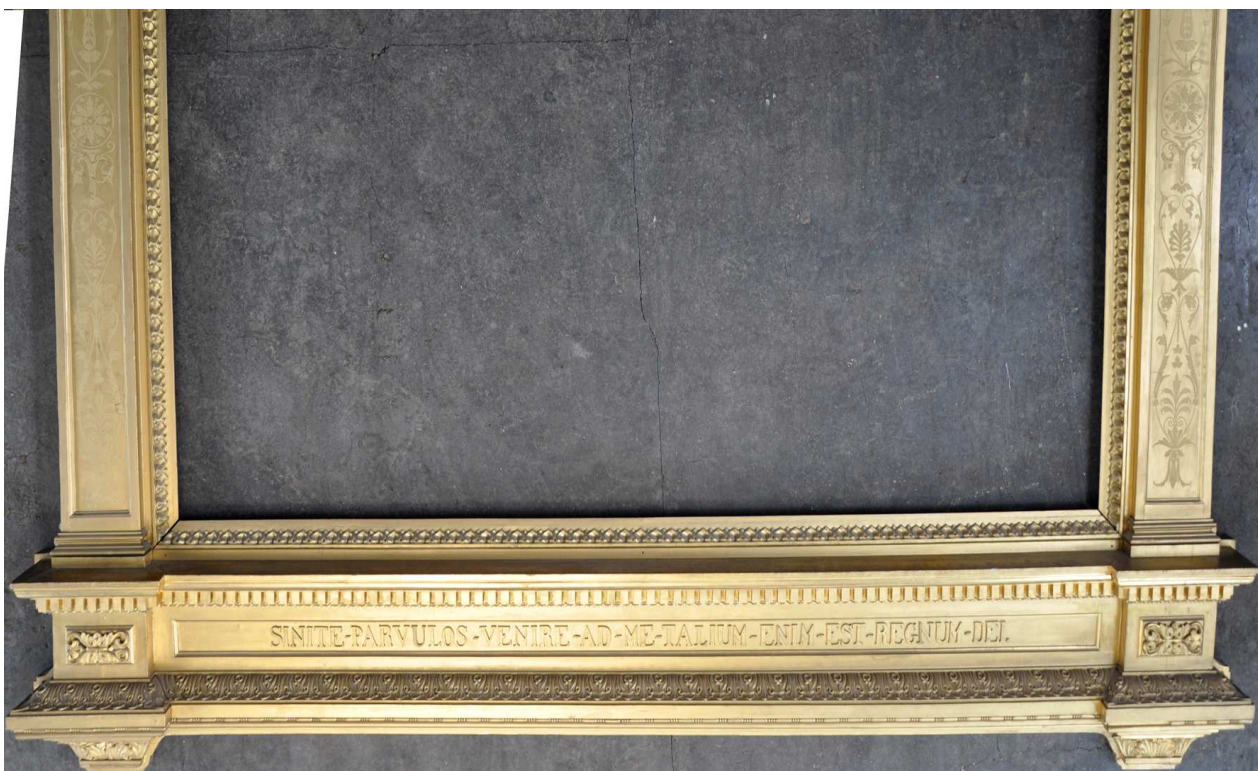
Der Rahmen war bis auf einige Teilbereiche (Zahnschnitt) überbronziert, in diesen Bereichen war eine gut erhaltene Vergoldung zu finden. Eine Freilegungsprobe zeigte an der Seite eine relativ intakte Oberfläche. Unter der Bronze markierten sich Fassungsabbrüche. Unter losen Zierleisten war eine polierte Glanzvergoldung zu erkennen (verm. wurden einzelne Zierelemente nachträglich angebracht), auch waren einzelne Ornamente aus Drückmasse lose oder abgelöst. An den Pilastern markieren sich unter der Vergoldung Astausbrüche.

Abb.4.3/4.4	Vorzustand	Digitalaufnahme
4.3- oberer Teil 4.4- unterer Teil

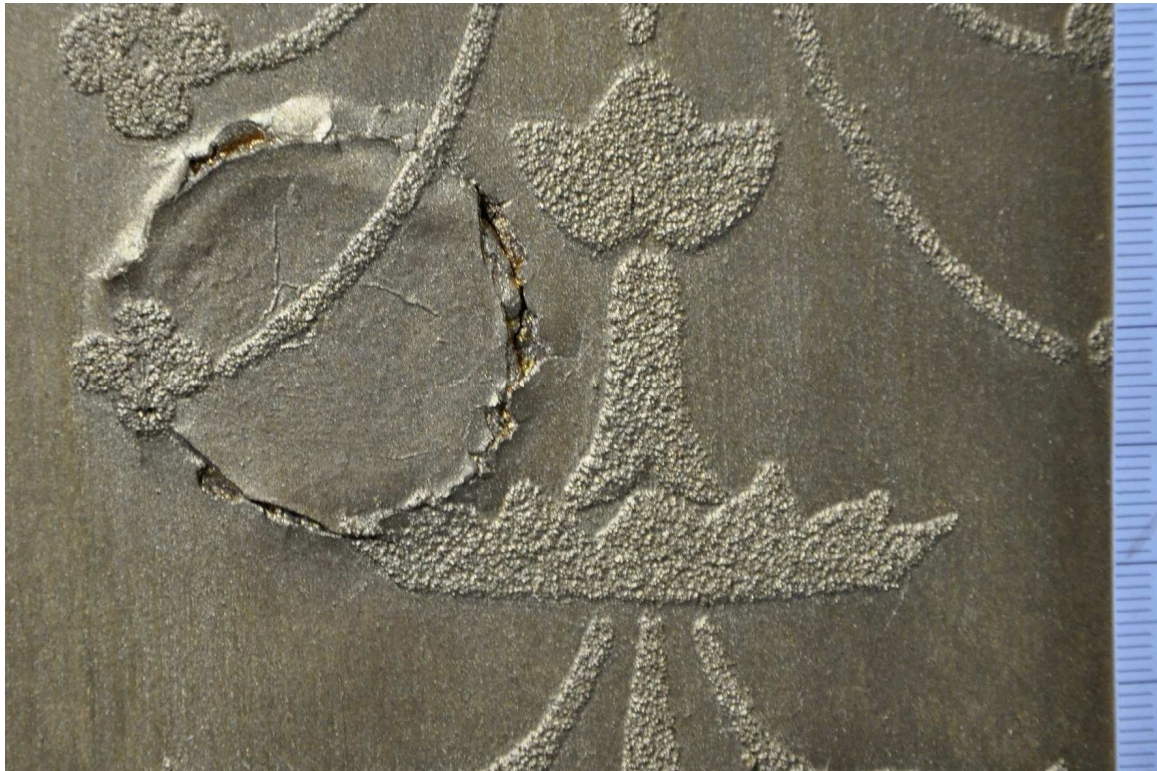
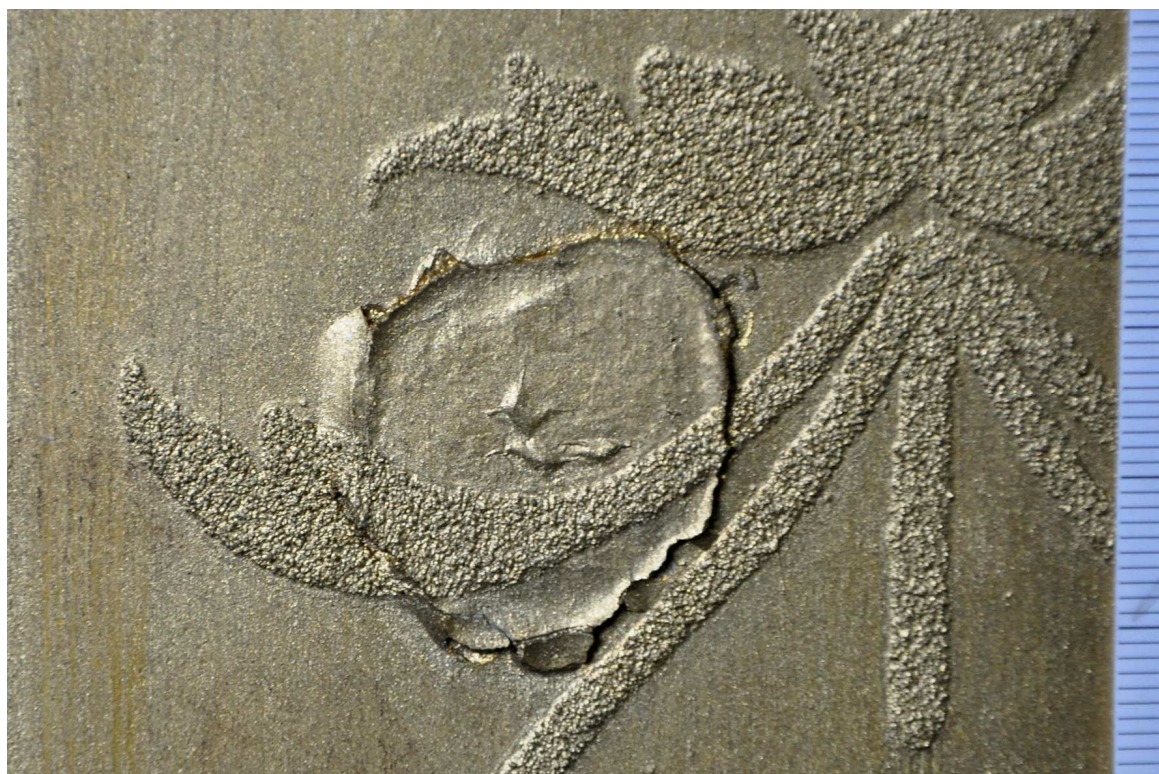
Abb.4.5/4.6	Vorzustand	Digitalaufnahme
4.5- Detail Sandelung rechts		
4.6- Detail Sandelung rechts

Die fehlenden Teilstücke der Sandelung wurden nach dem Kitten aufgezeichnet, mit Leimtränke aus Glutinleim und Wasser grundiert, mit einer Leimlöse aus Glutinleim, Wasser und gelben Poliment eingestrichen, mit Gummiarabikum angelegt und mit feinem Quarzsand (0,6 mm) abgesandet.

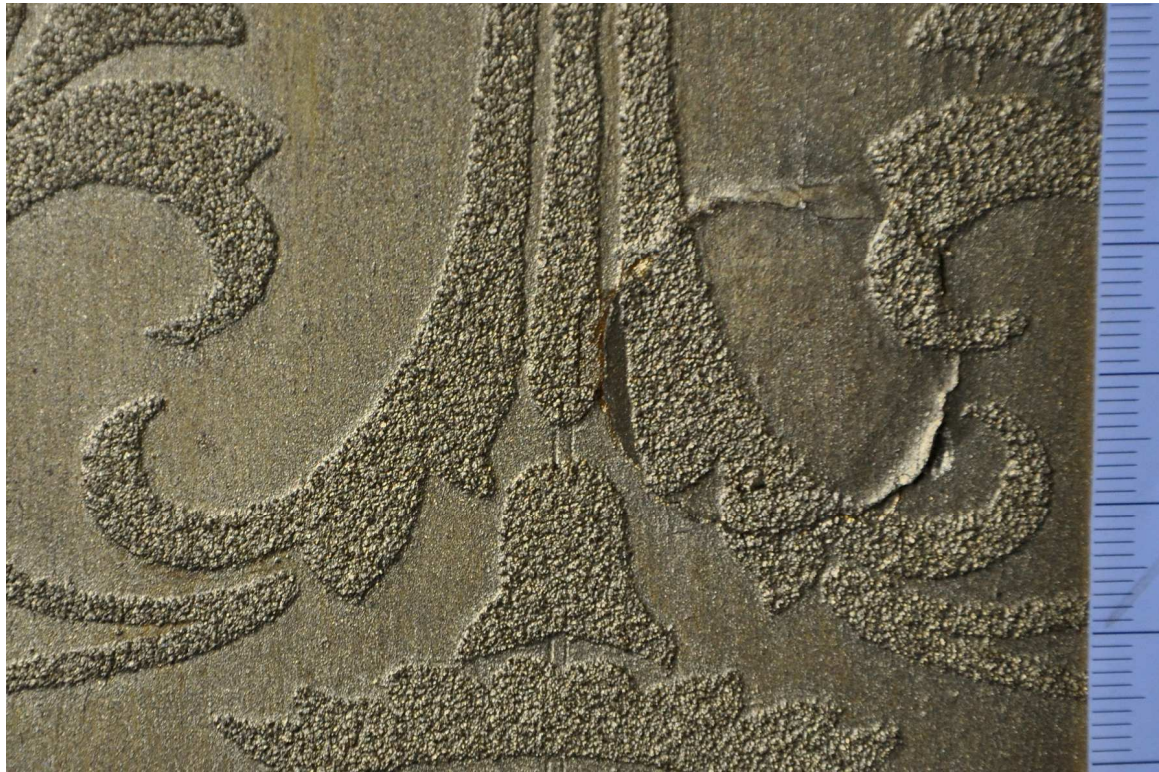
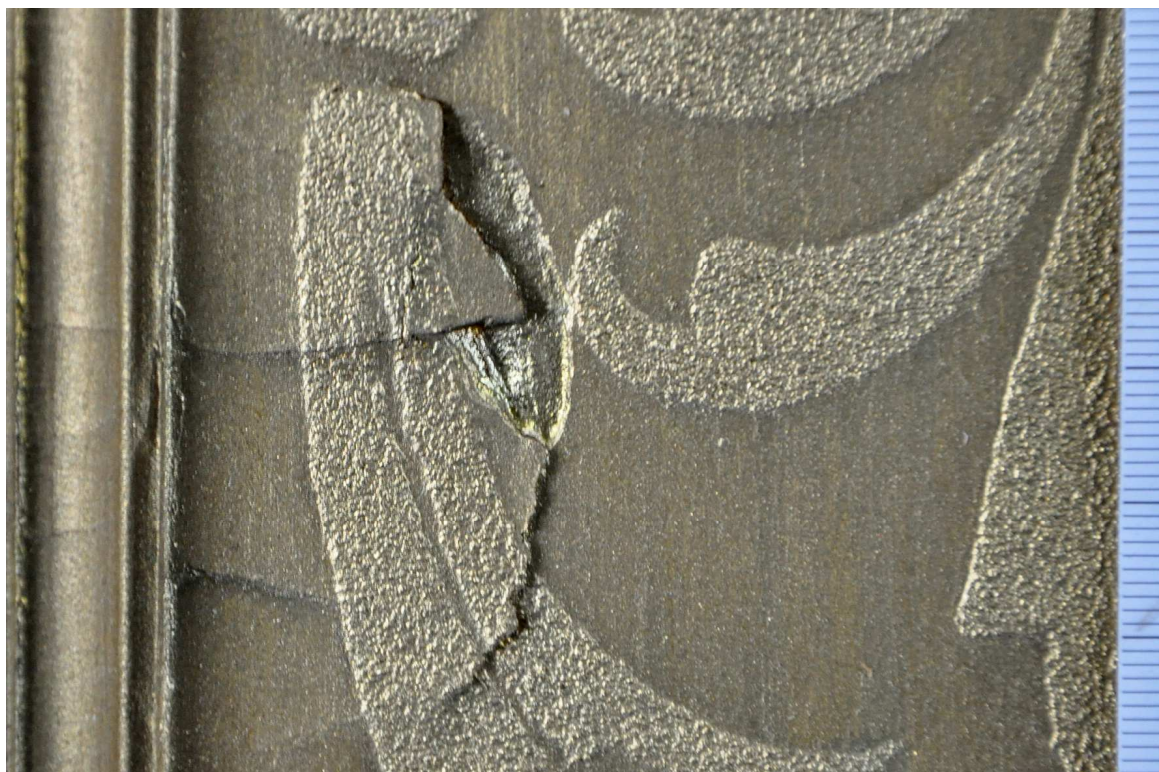
Abb.4.7/4.8	Vorzustand	Digitalaufnahme
4.7- Detail Sandelung rechts		
4.8- Detail Sandelung rechts

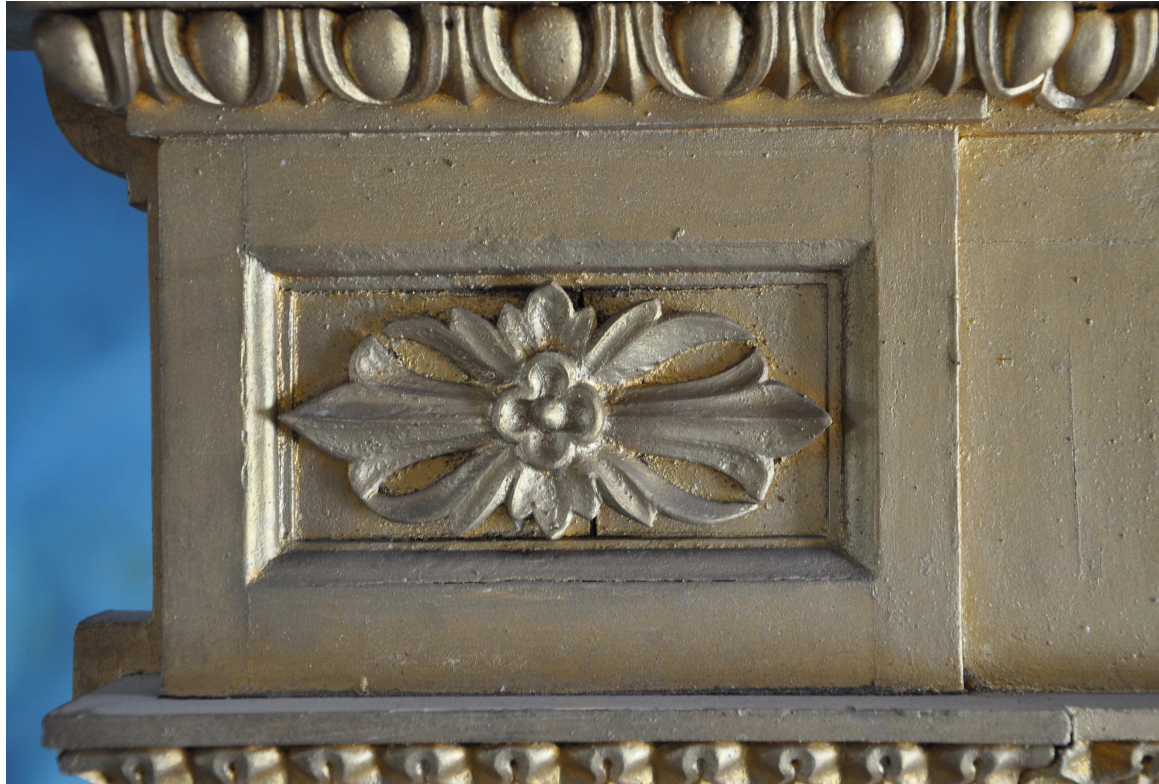
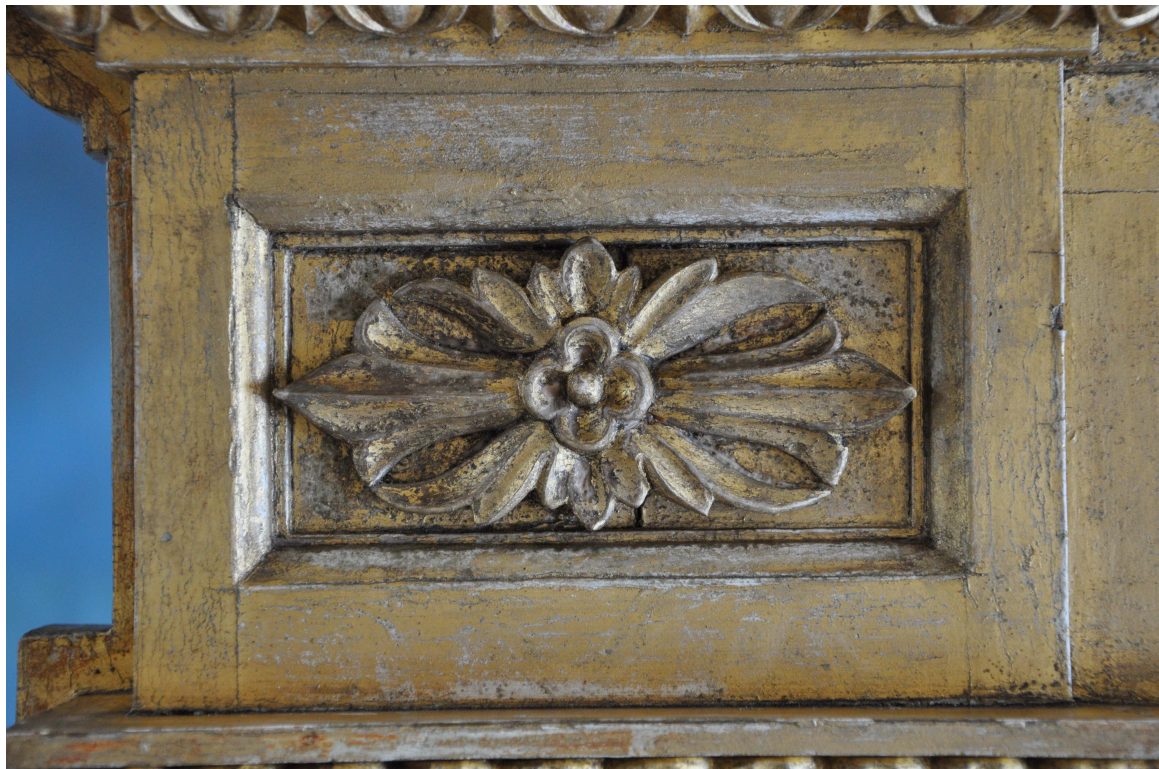
Abb.4.9/4.10	Vor- und Zwischenzustand	Digitalaufnahme
4.9- Detail links oben 4.10- Detail links oben Abnahme Bronze

Die Bronzierung wurde mit dem Abbeizer „Asur“ der Firma Scheidel abgenommen. Die betreffenden Stellen wurden eingestrichen mit einer Folie abgedeckt und nach einer Einwirkzeit von ca. 15- 20 min. konnte die Bronze abgenommen werden. An einigen wenigen Stellen musste der Vorgang wiederholt werden. Auf die Sandelungen wurde kein Abbeizer aufgetragen da sich sonst der feine Sand vom Untergrund gelöst hätte.

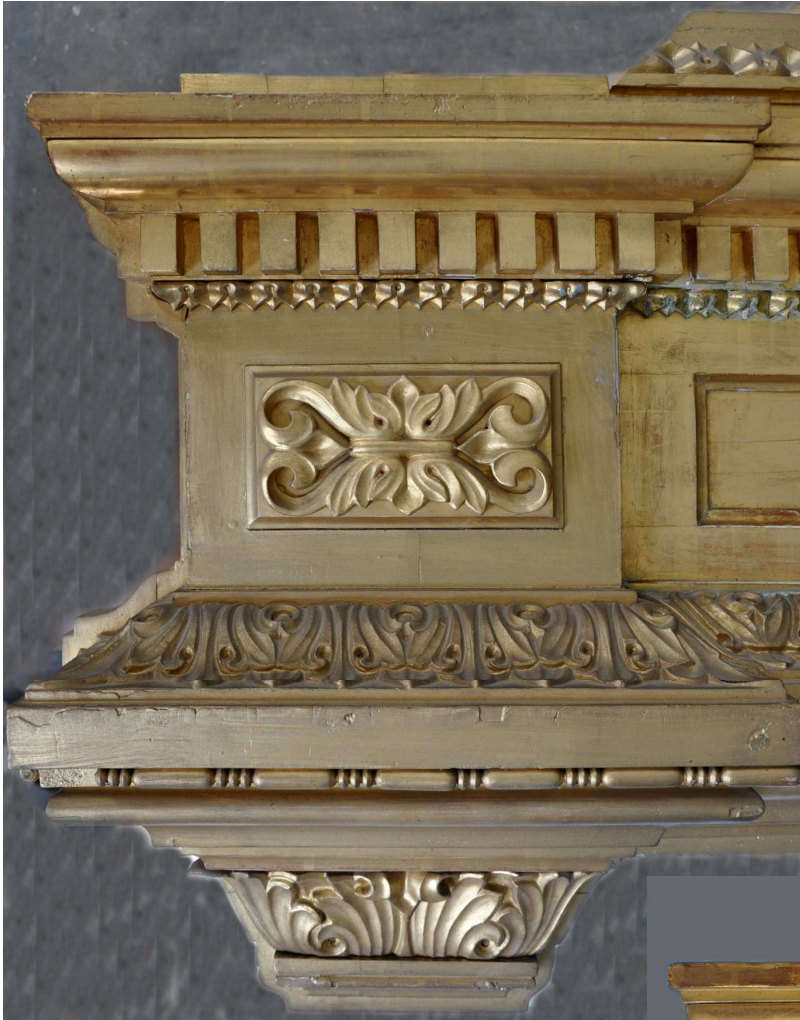
4.11- Ecke links unten Vorzustand
--

4.12- Ecke links unten Endzustand
--

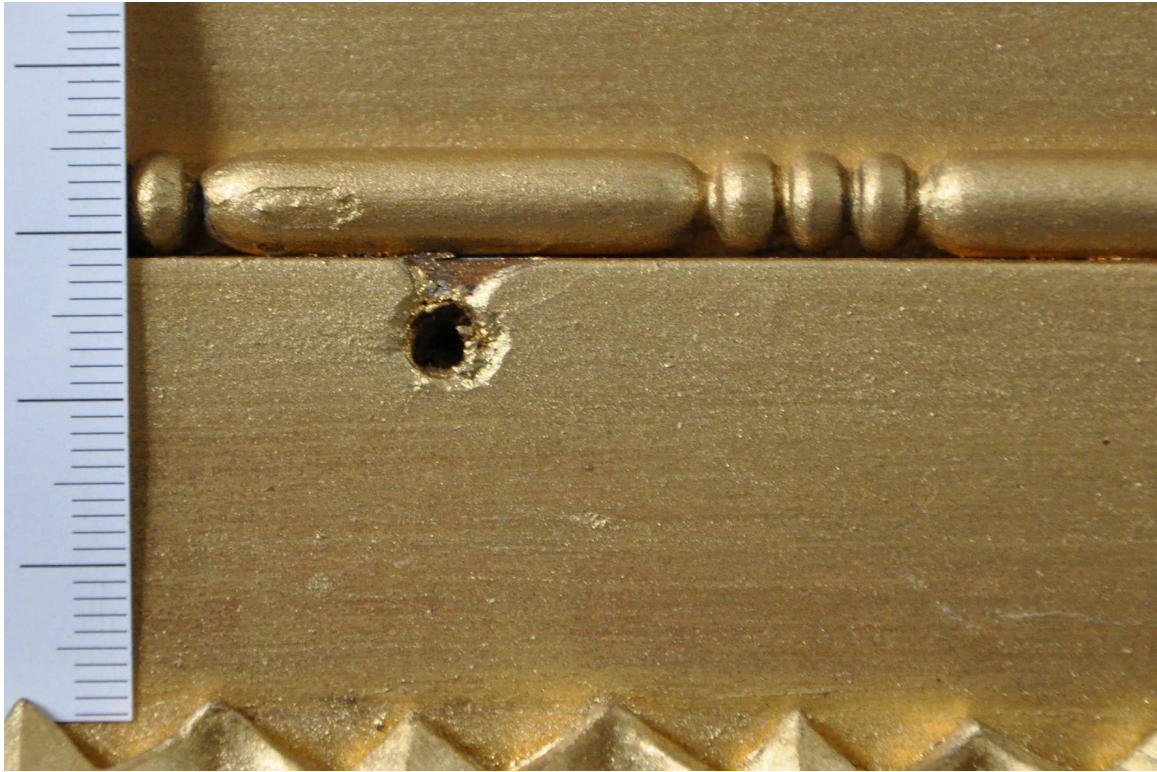
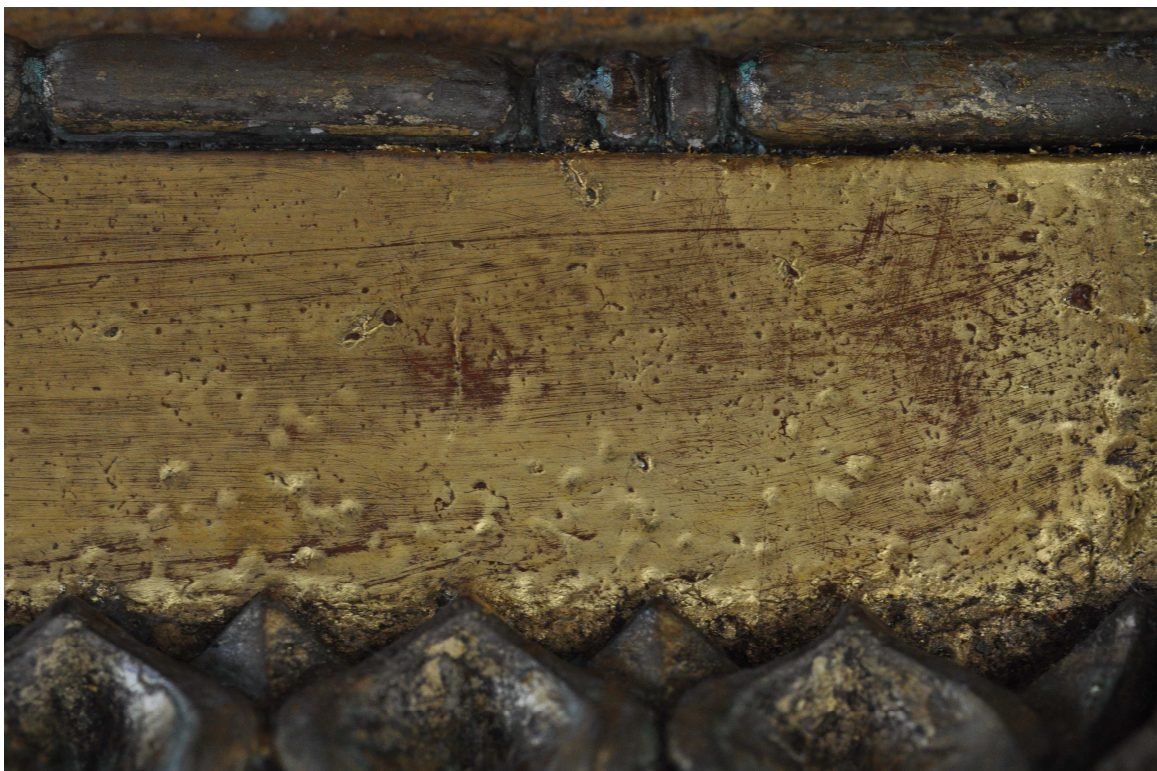
Abb.4.13/4.14	Vor- und Endzustand	Digitalaufnahme
4.13- Detail Nagelloch Vorzustand	4.14- Detail Nagelloch Endzustand

Zum kitten von Ausbrüchen, nachmodellieren von kleineren Fehlstellen und schließen von Rissen wurde ein Kreidekitt, bestehend aus Champagnerkreide, Glutinleim und Zellulose, verwendet. Die Konsistenz wurde entsprechend des zu kittenden Bereiches individuell eingestellt. Die bildhauerisch rekonstruierten Teile der Kammleiste wurden in 5 Schichten mit Kreidegrund aus Glutinleim, Champagnerkreide, Bologneserkreide und Chinaclay beschichtet und die florale Formsprache der Blüten und Ranken analog dem Original graviert. Alle Kittungen und Ergänzungen wurden nach dem trocknen sauber eingeschliffen.

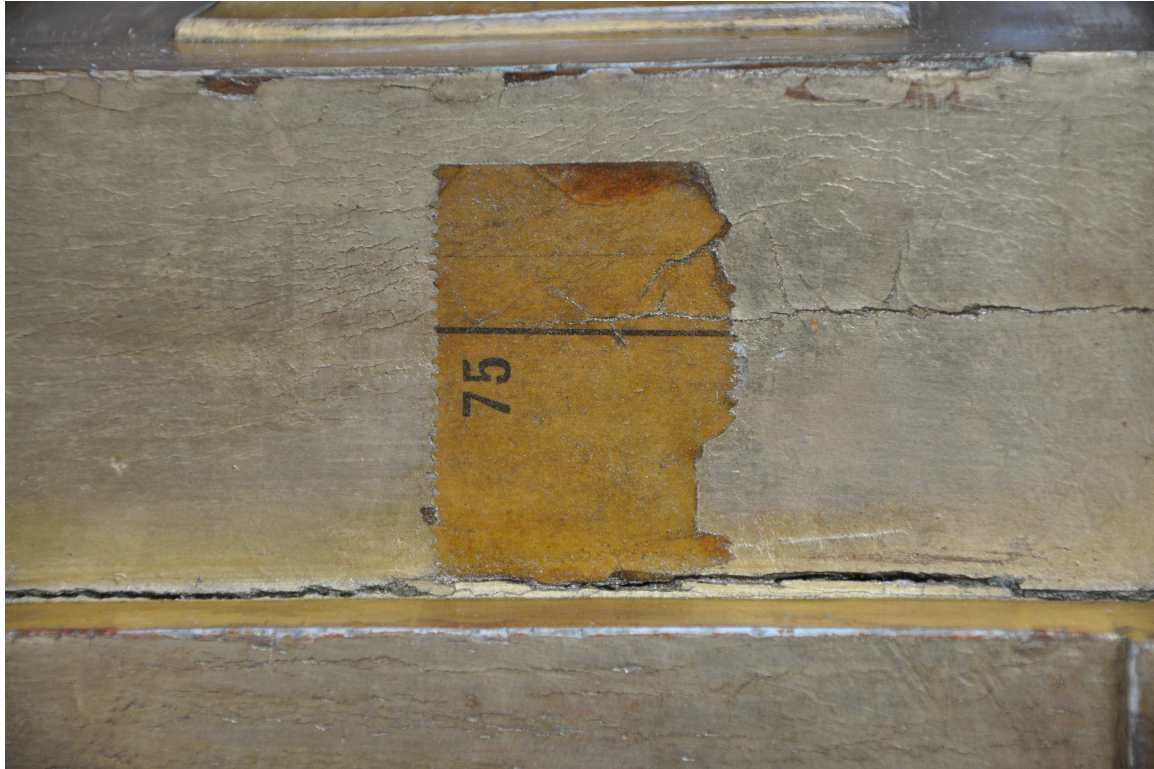
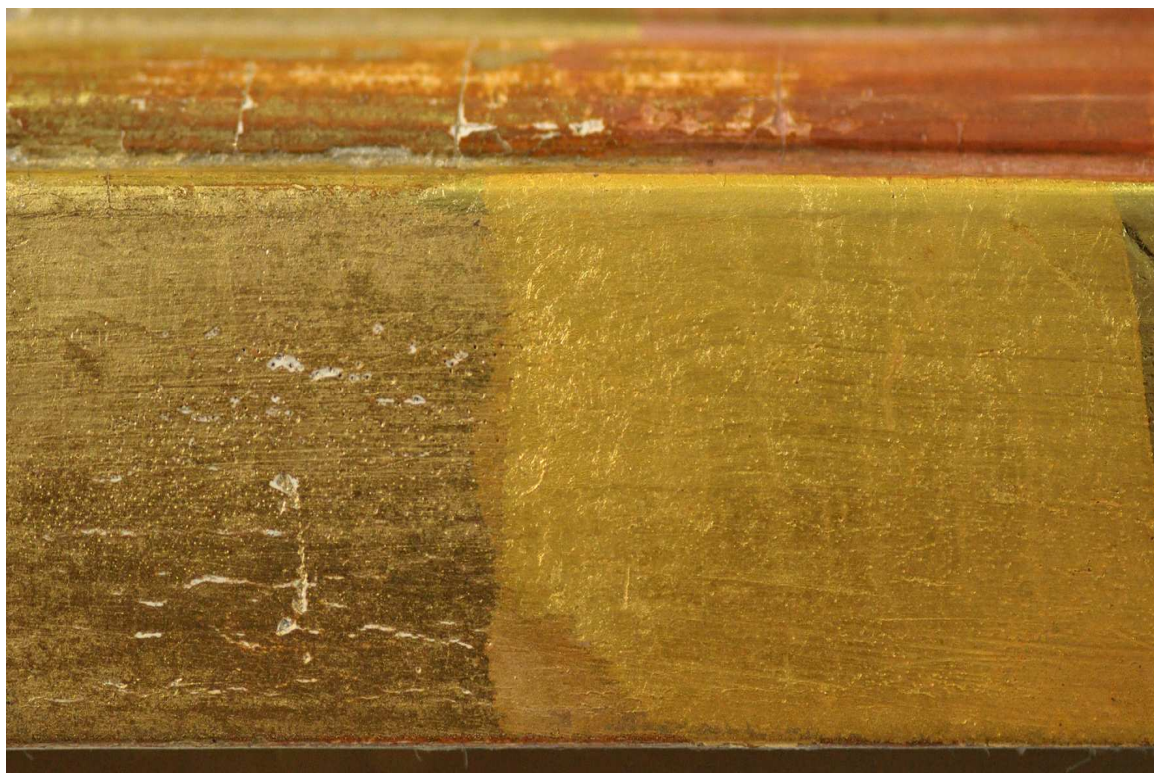
4.15- seitlich befestigter Zettel als Primärdokument

4.16- Probe zur Goldretusche

An verschiedenen Teilbereichen des Rahmens wurden Proben zur Vergoldung angelegt. Nach Feststellung des passenden Gold- Farbtons (Russian Standart 960, 23.5 Karat der Firma Eytzinger) wurden verschiedene Proben zur Matt- und Glanzvergoldung angelegt. Außerdem wurden, zum festlegen der Oberflächenerscheinung im Vergleich zur vorhandenen original Vergoldung, polier und mattier Proben, hergestellt. Außerdem wurden Proben mit Pudergold (24 Karat) zur Retusche angelegt.

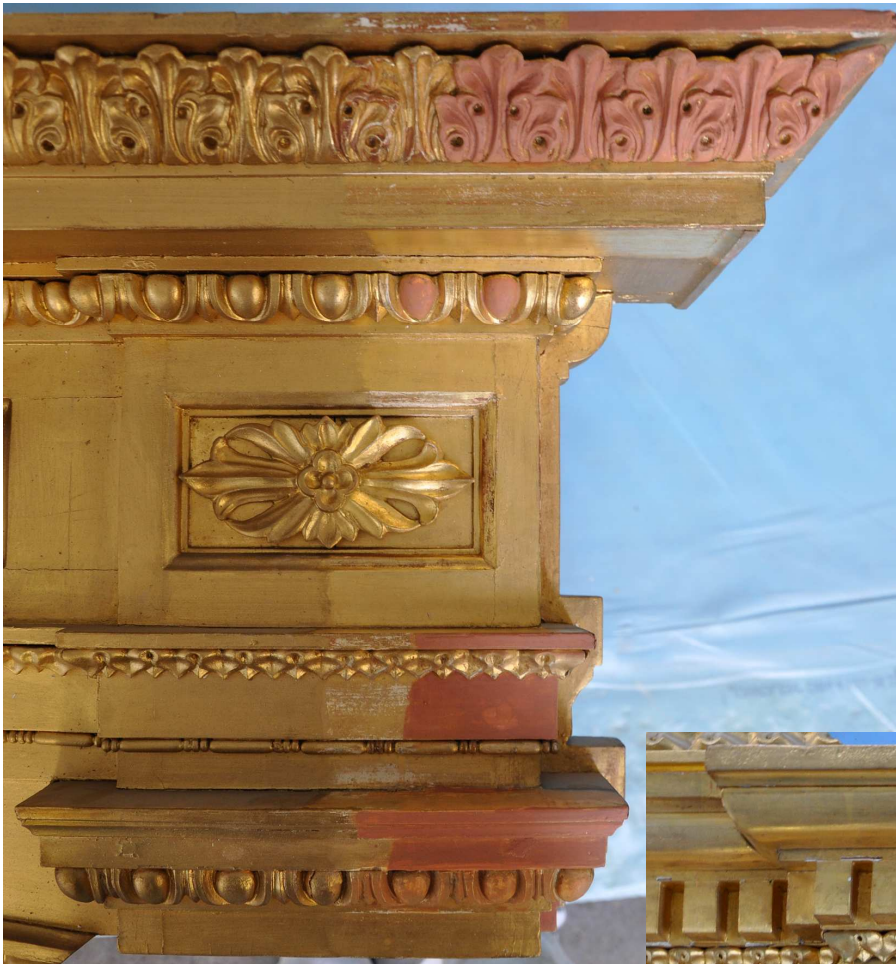
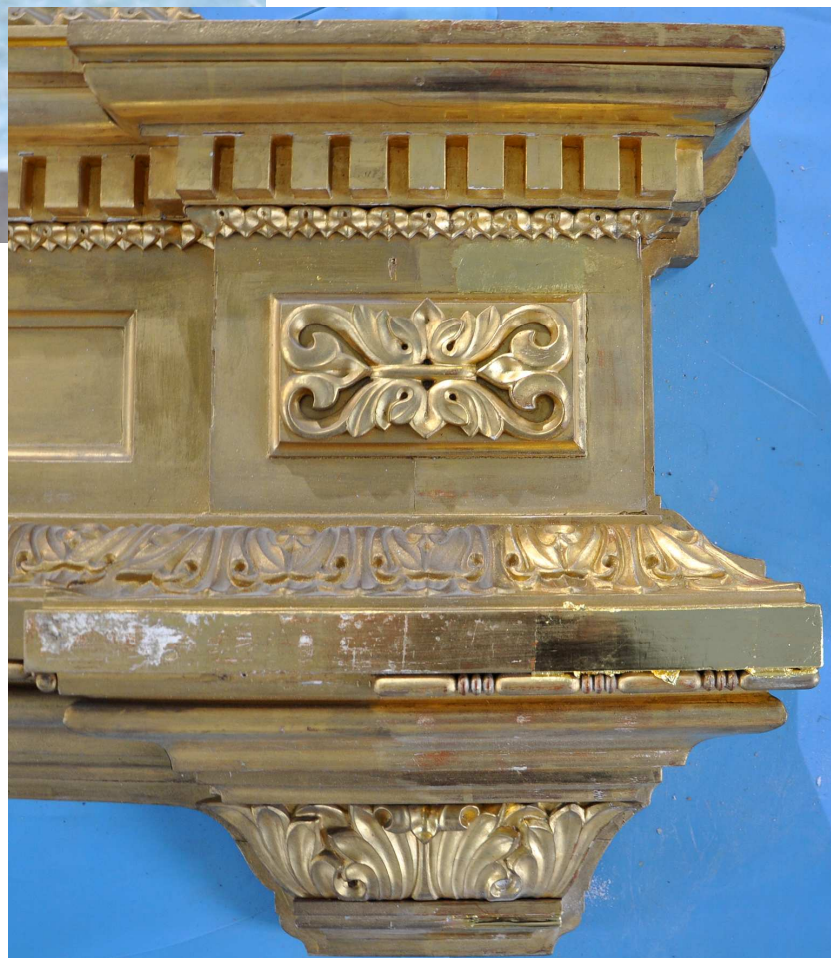
Abb.4.17/4.18	Probeflächen	Digitalaufnahme
4.17- Polimentauftrag an Probefläche rechts oben		
4.18- Probe zur Goldretusche rechts unten

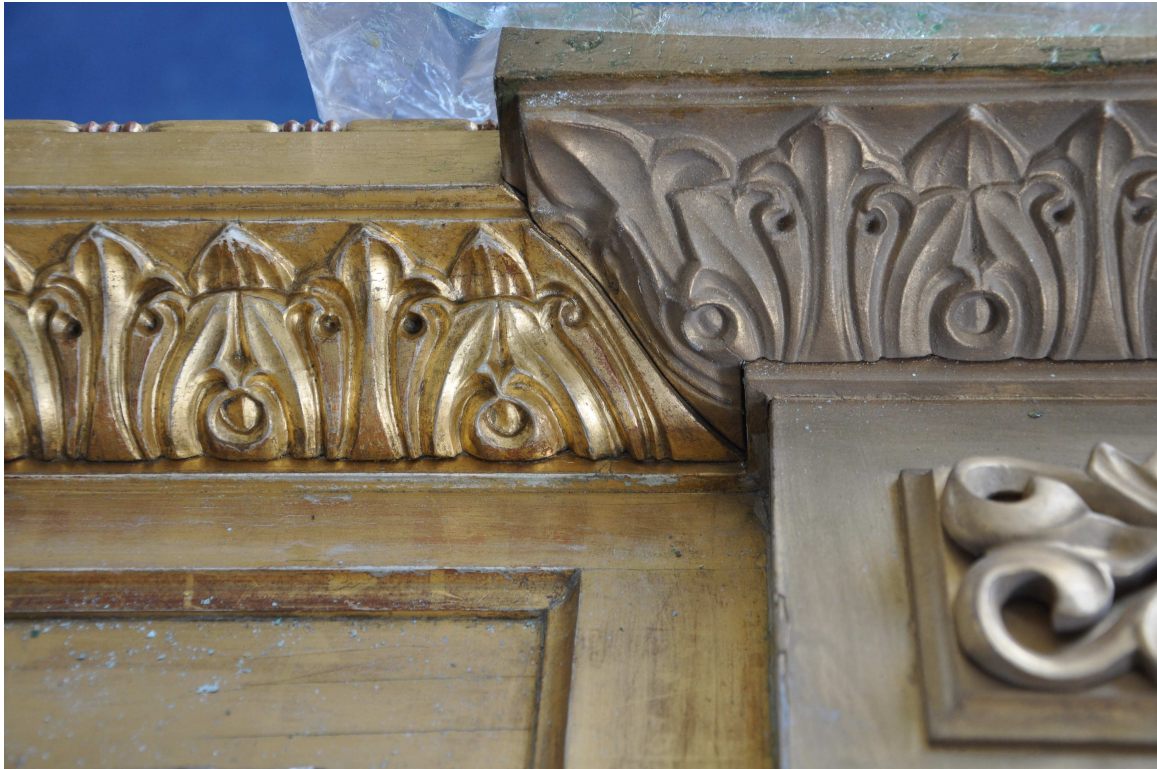
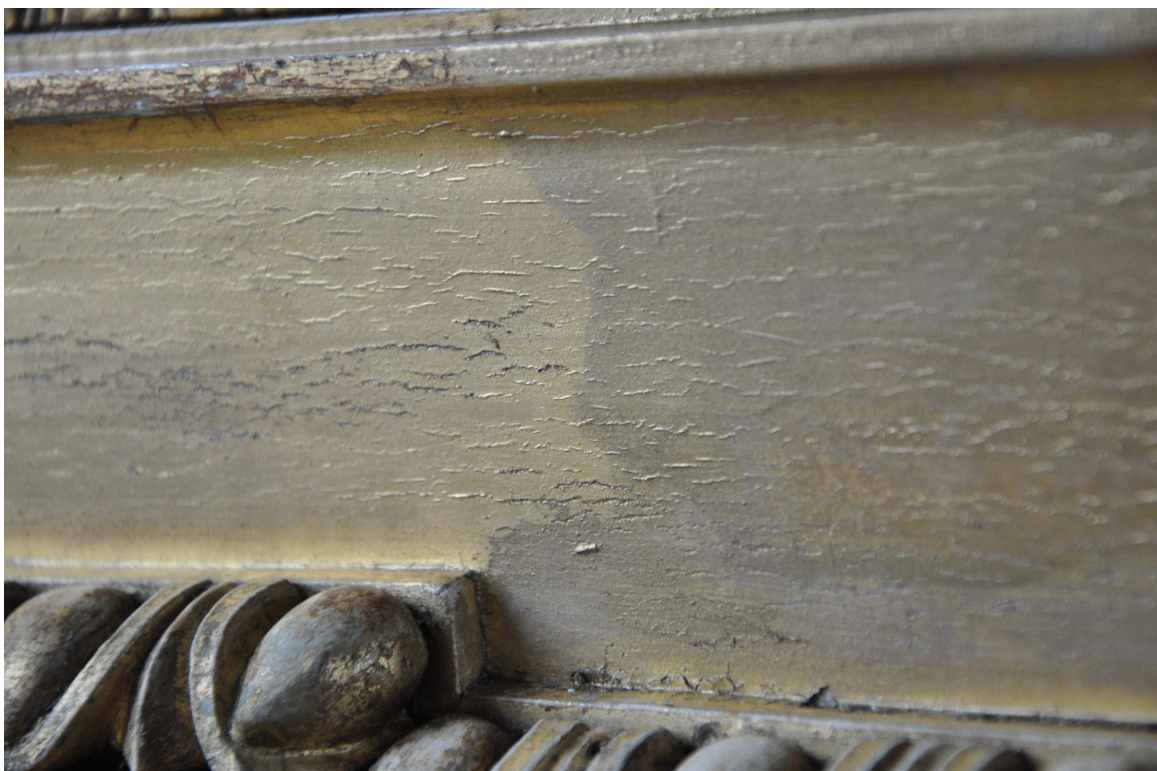
Abb.4.21/4.22	Bearbeitung	Digitalaufnahme
4.21- Abnahme Bronze		
4.22- Abnahme Bronze

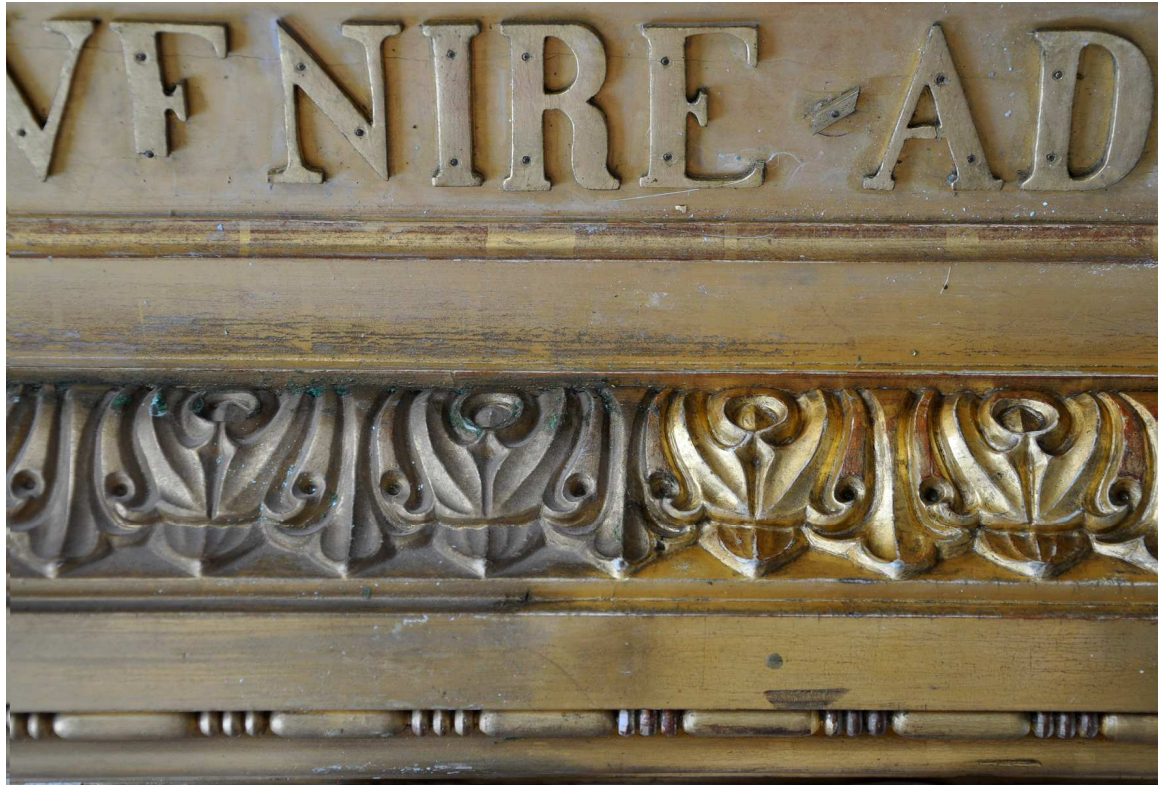
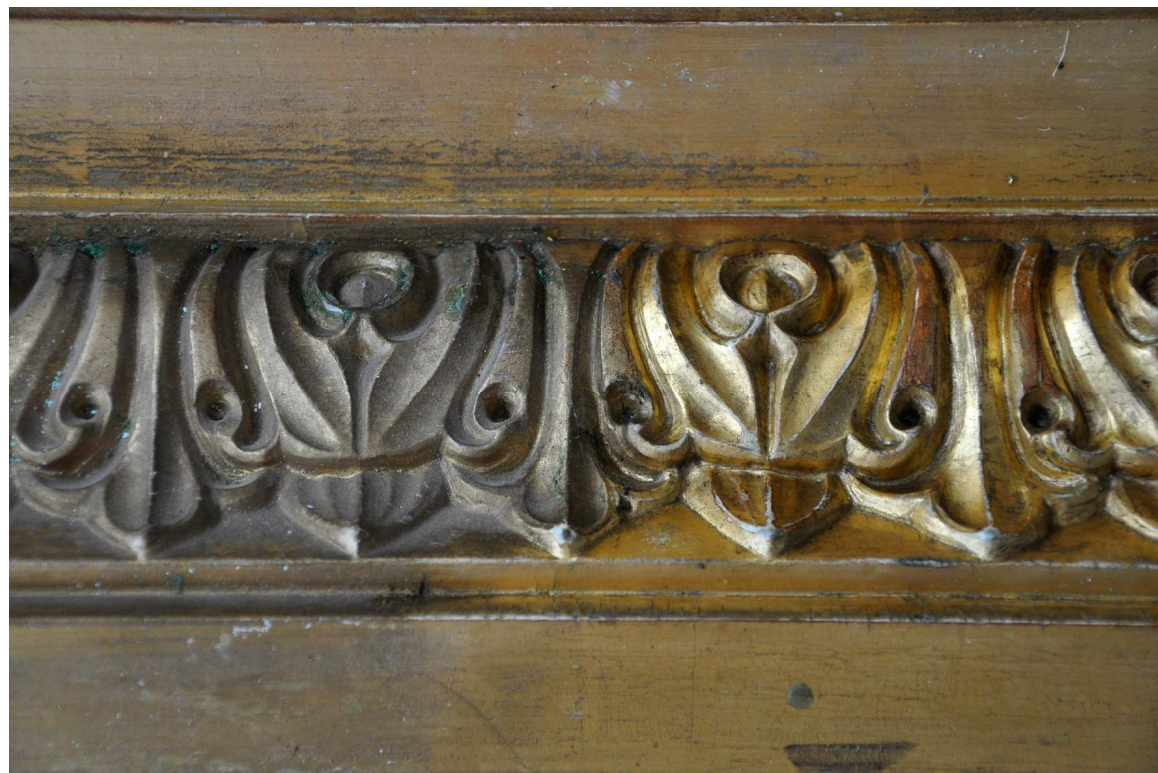
Abb.4.23/4.24	Bearbeitung	Digitalaufnahme
4.23- Abnahme Bronze		
4.24- Detail Abnahme Bronze

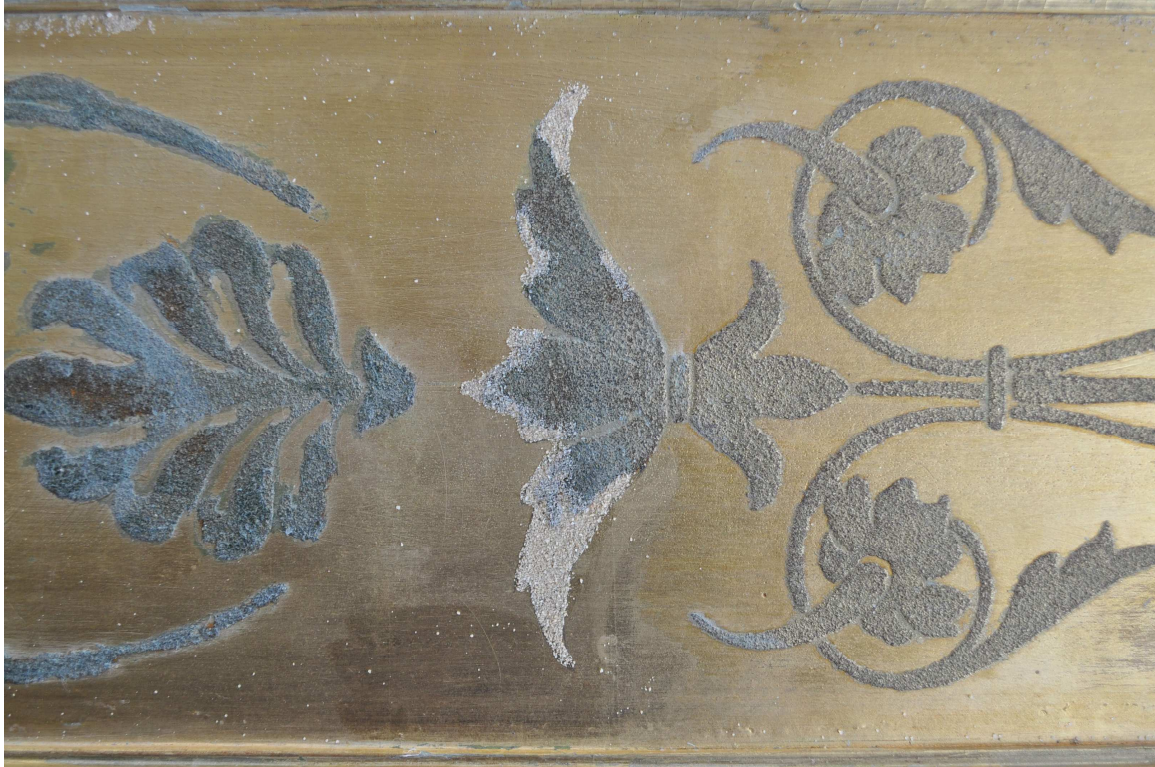
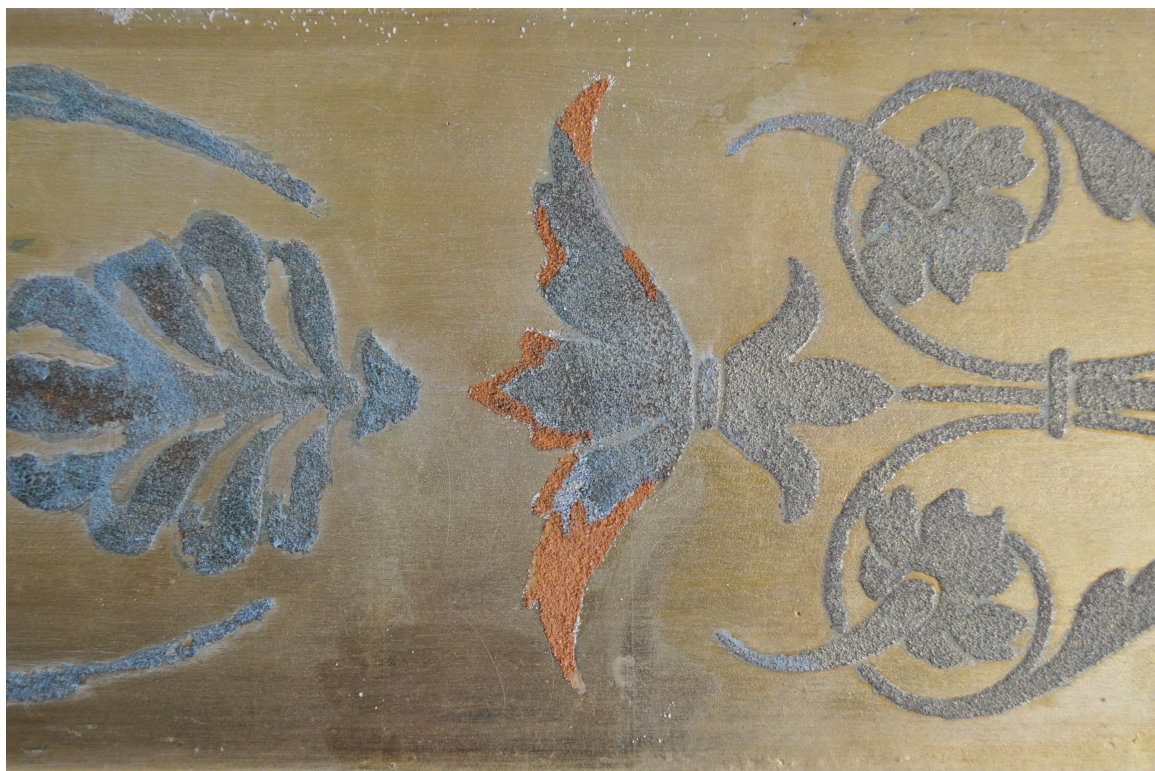
Abb.4.25/4.26	Bearbeitung	Digitalaufnahme
4.25- Sandelung neu	4.26- Sandelung neu Polimentiert

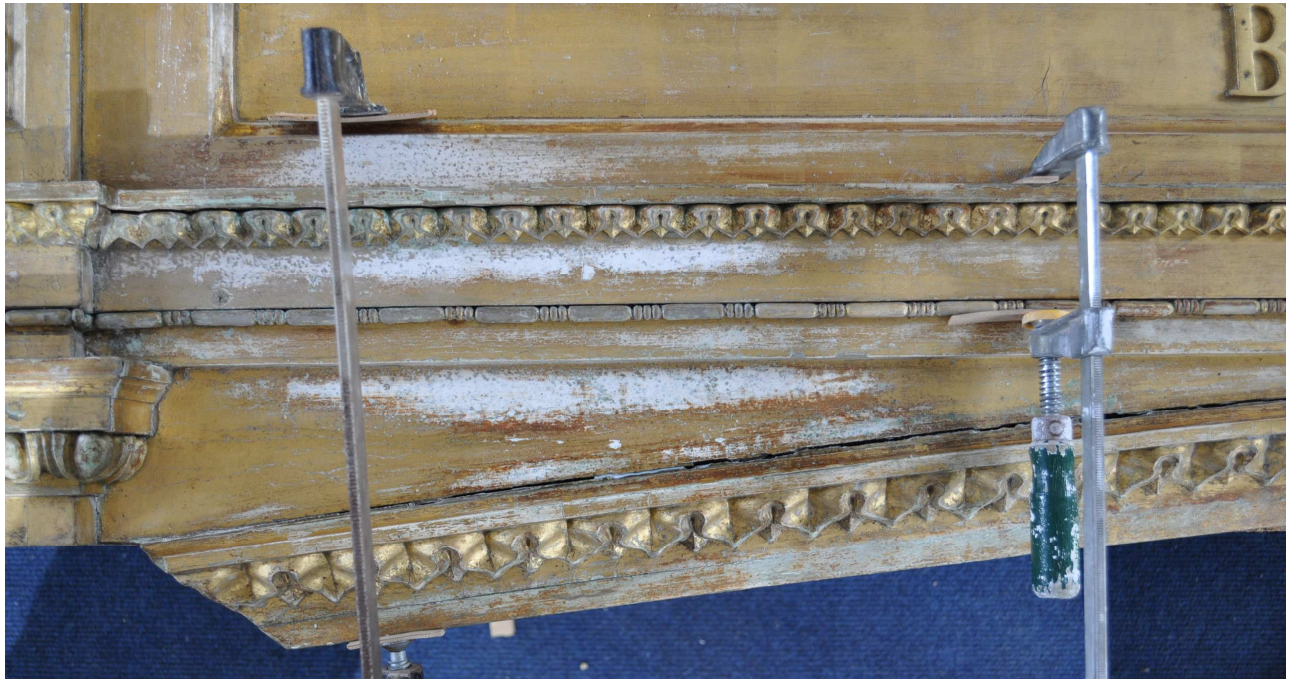
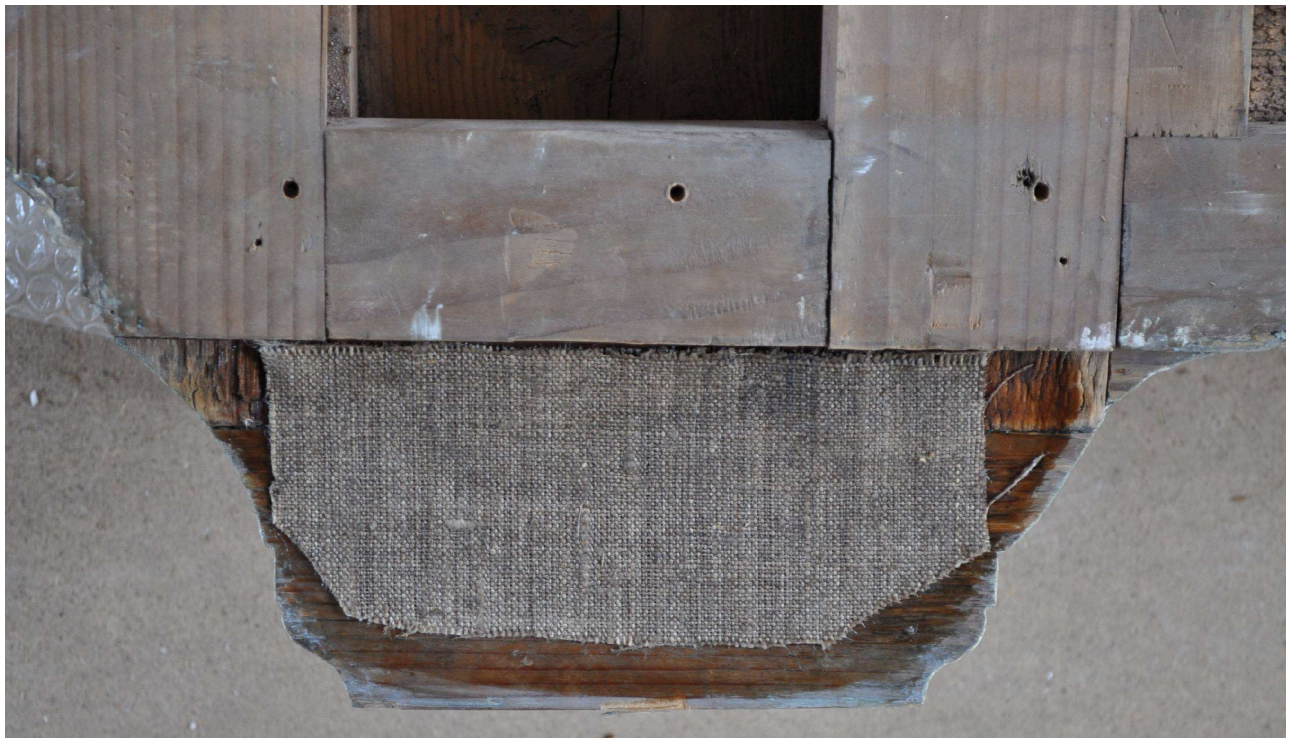
Abb.4.29/4.30	Bearbeitung	Digitalaufnahme
4.29- Befestigung Zierleisten		
4.30- Armierung Verleimungen Rückseite

Anbringen loser Teile der plastischen Verzierung mit Glutinleim, abgelöste Zierleisten, Schmuckelemente und Buchstaben aus Holz wurden mit Glutinleim angeleimt und wo nötig mit Stahlstiften gesichert.

Die fehlenden Lilienspitzen und Blütenranken der Kammleiste wurden bildhauerisch rekonstruiert, alle neuen und losen Teile wurden mit Glutinleim verleimt und die Bruchstellen an der Rückseite mit grober Leinwand und Leim stabilisiert.
