Dokumentation

zur Bearbeitung des Schmuckrahmens (vergoldeter, profilierter Rahmen mit plastischen Ornamenten) und der dazugehörigen aufgesetzten Kamm/-Zierleiste für das Gemälde „Apotheose der Erbprinzessin Charlotte“ von Andreas Müller (1811-1890)

Inventarnummer: VI 285

Ort: Restaurierungswerkstatt Schleiz
Zeitraum: April 2011- Oktober 2011
Bearbeitung: Beatrix Kästner (Restauratorin)
Christian Seiler (Vergolder)
Heiko Heise (Kirchenmaler)

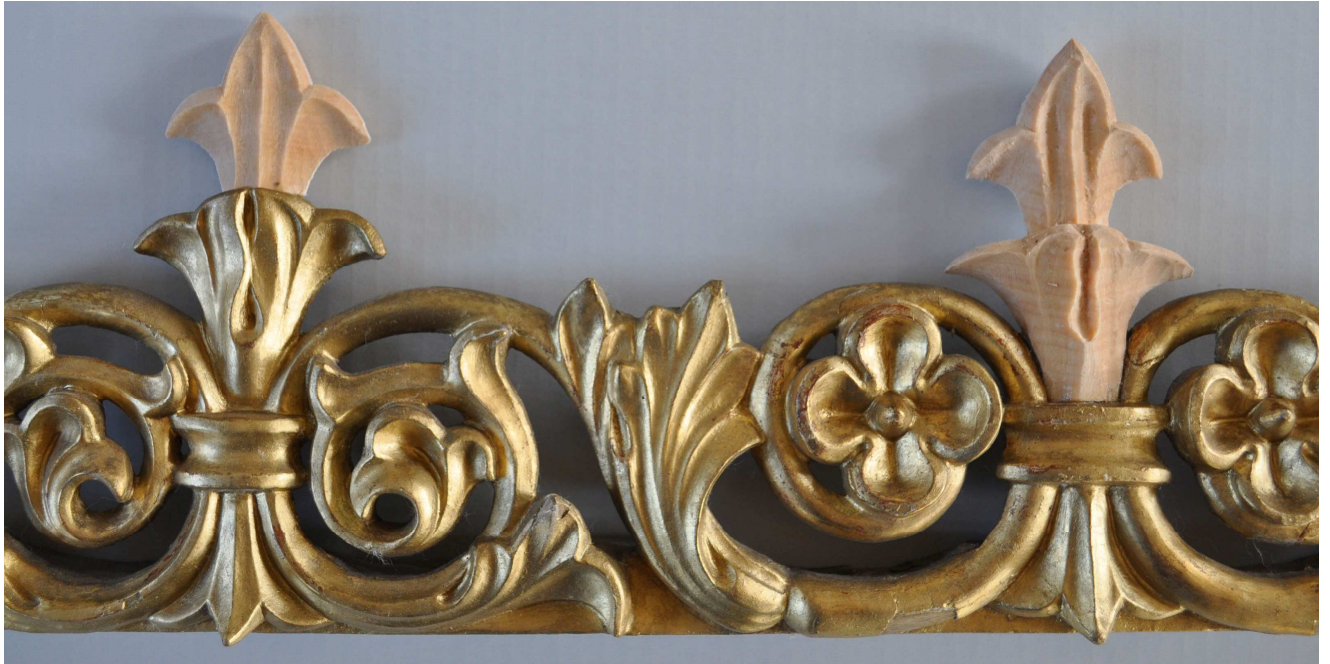
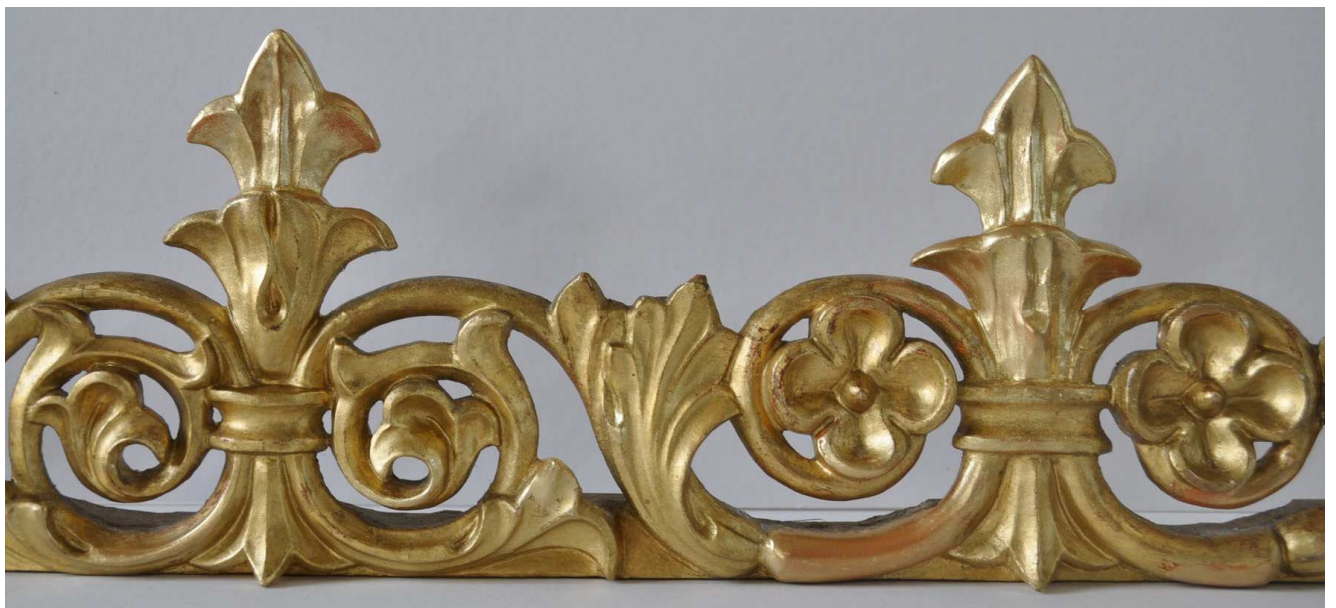
Die Kammleiste war vollflächig überbronziert, geklebte Brüche waren wegen fehlender Armierung erneut Bruchgefährdet. Sieben der Lilienspitzen waren abgebrochen aber vorhanden, zwei Lilienspitzen, ein Teilstück links der Mitte, ein Zierelement am rechten Seitenteil und die beiden Eckverzierungen fehlten.

Abb.4.31/4.32	Bearbeitung und Endzustand	Digitalaufnahme
4.31- bildhauerische Ergänzungen an Kammleiste	4.32- Kammleist mit Lilien spitzen Endzustand

Die fehlenden Lilienspitzen und Blütenranken der Kammleiste wurden bildhauerisch rekonstruiert, alle neuen und losen Teile wurden mit Glutinleim verleimt und die Bruchstellen an der Rückseite mit grober Leinwand und Leim stabilisiert.

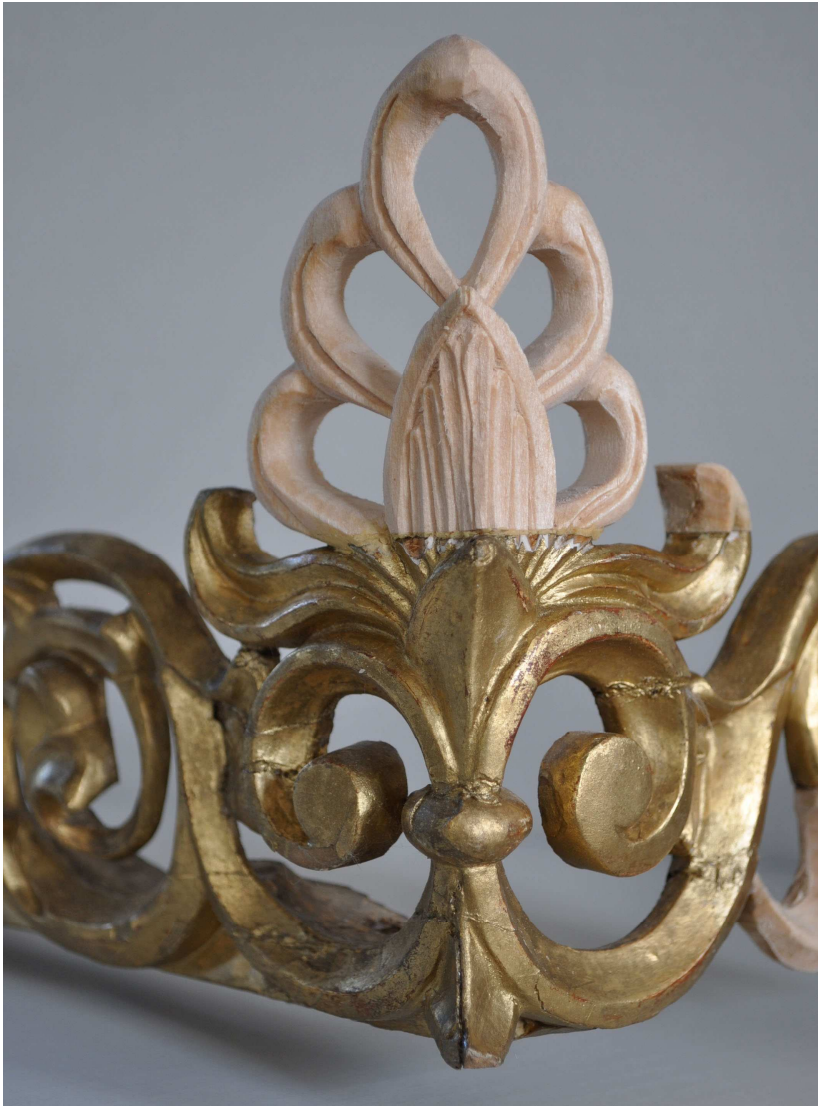
Abb.4.33/4.34	Bearbeitung und Endzustand	Digitalaufnahme
4.33-	bildhauerische Ergänzungen an Kammleiste Ecke	
4.34-	Kammleiste Ecke Endzustand

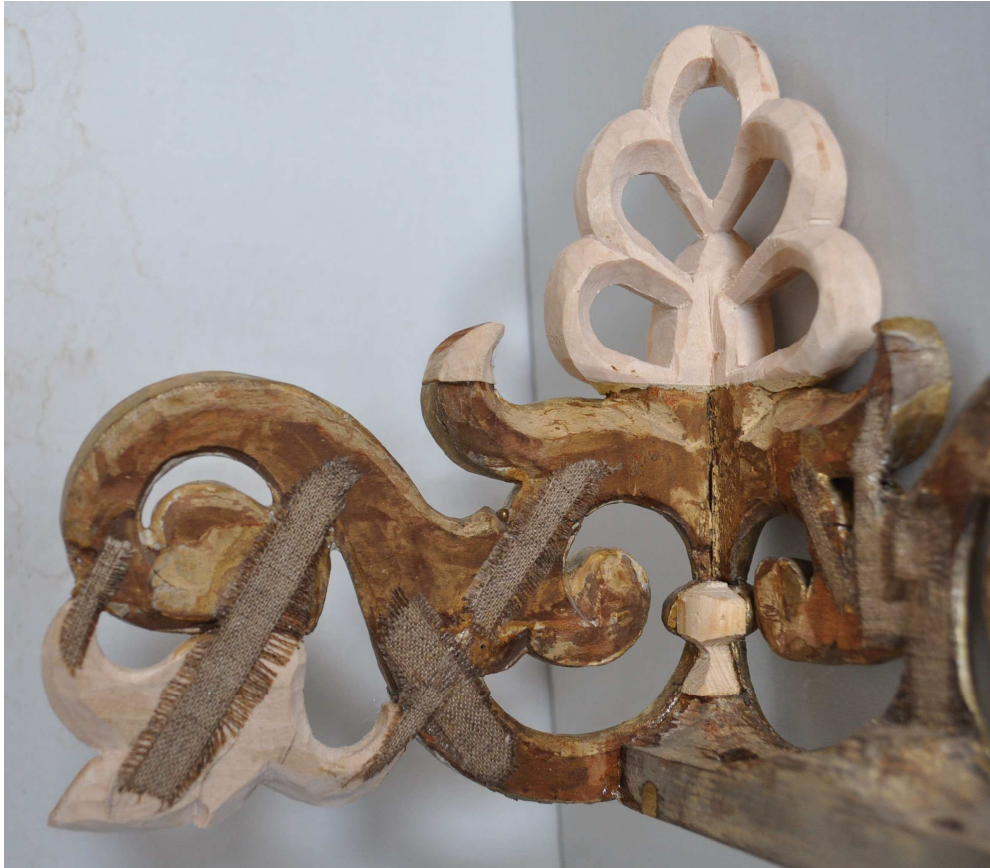
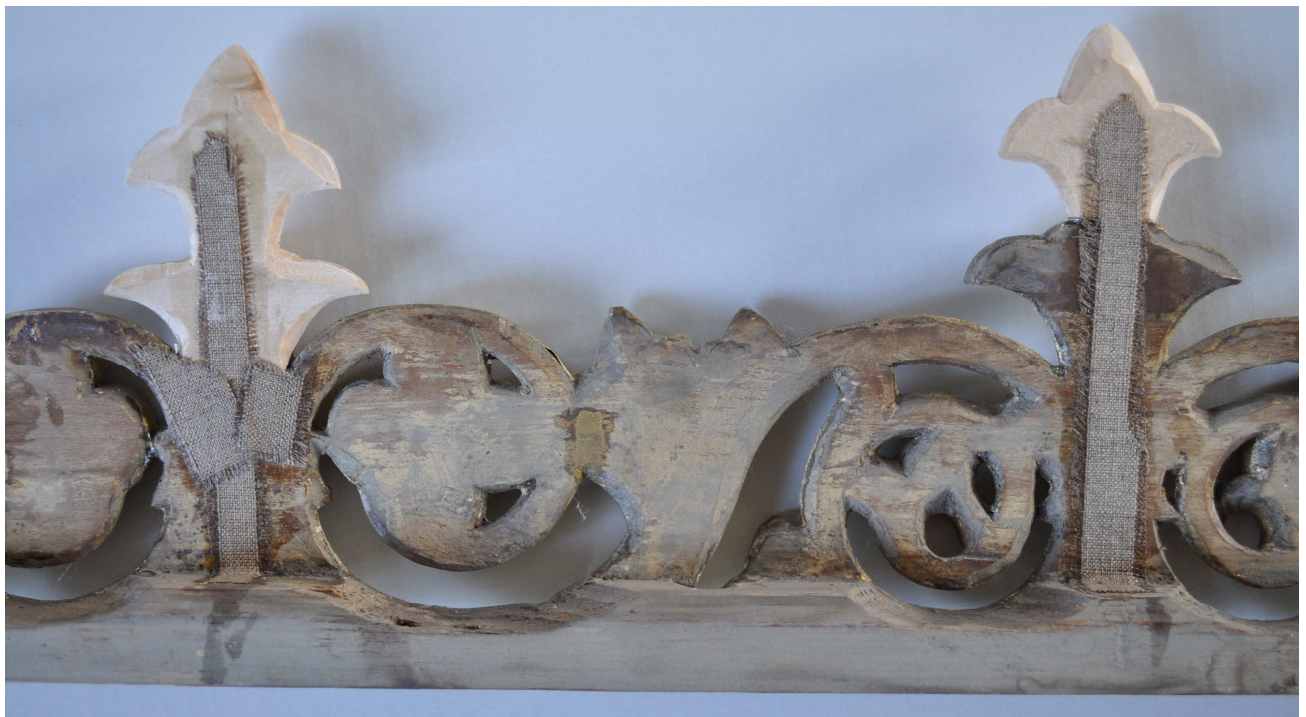
Abb.435/4.36	Bearbeitung	Digitalaufnahme
4.35-	Armierung Verleimungen Rückseite Kammleiste Ecke	
4.36-	Armierung Verleimungen Rückseite Kammleiste

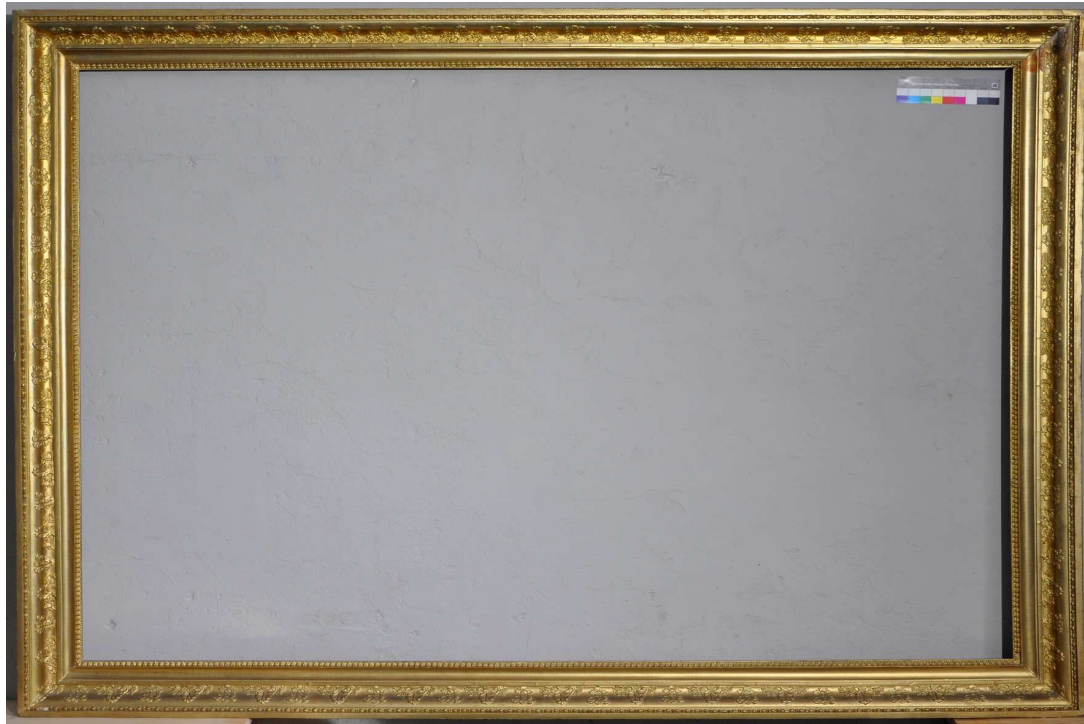
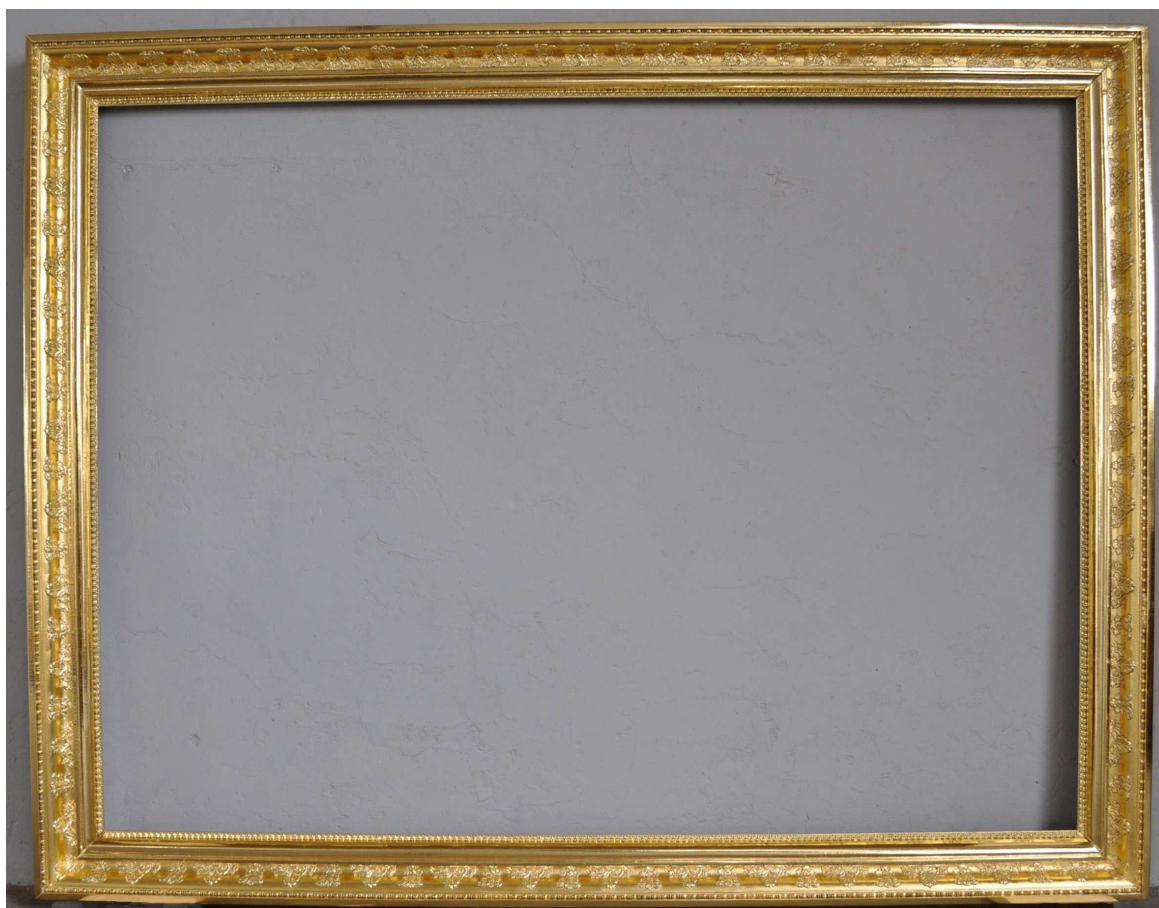
Der Rahmen war in allen Bereichen überbronziert. Eine Freilegungsprobe zeigte einen stark geschädigten Zustand der originalen Vergoldung. Unter der Bronze markierten sich Fassungsabbrüche. Auch waren einzelne Ornamente aus Drückmasse (Eierstab, Palmettenfries) lose oder abgelöst oder fehlten teilweise völlig. An einigen Stellen sind Ergänzungsstücke eines anderen, nicht zur Fassung gehörenden, Friesstreifens eingesetzt worden.

Abb.4.1/4.2	Vor und Endzustand	Digitalaufnahme
4.1- Vorderseite gesamt		
4.2- Endzustand gesamt

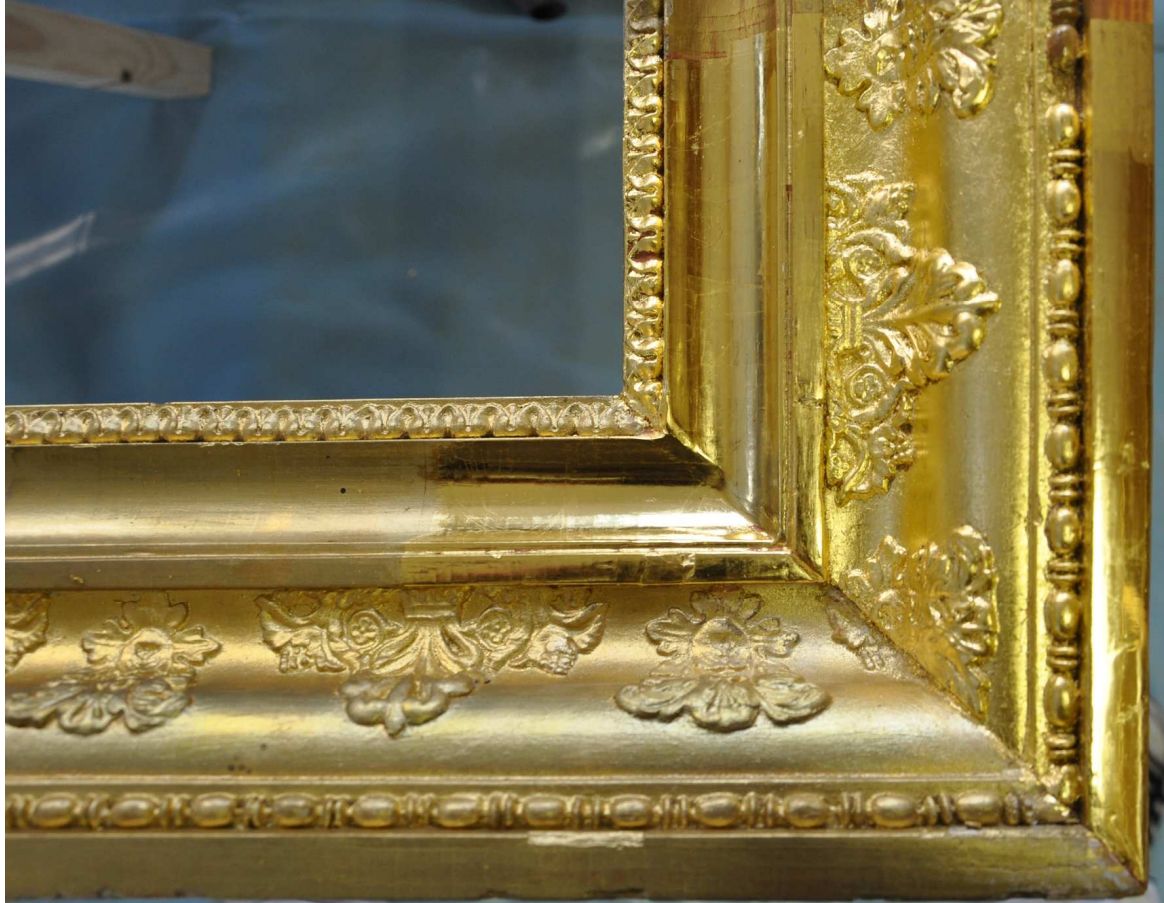
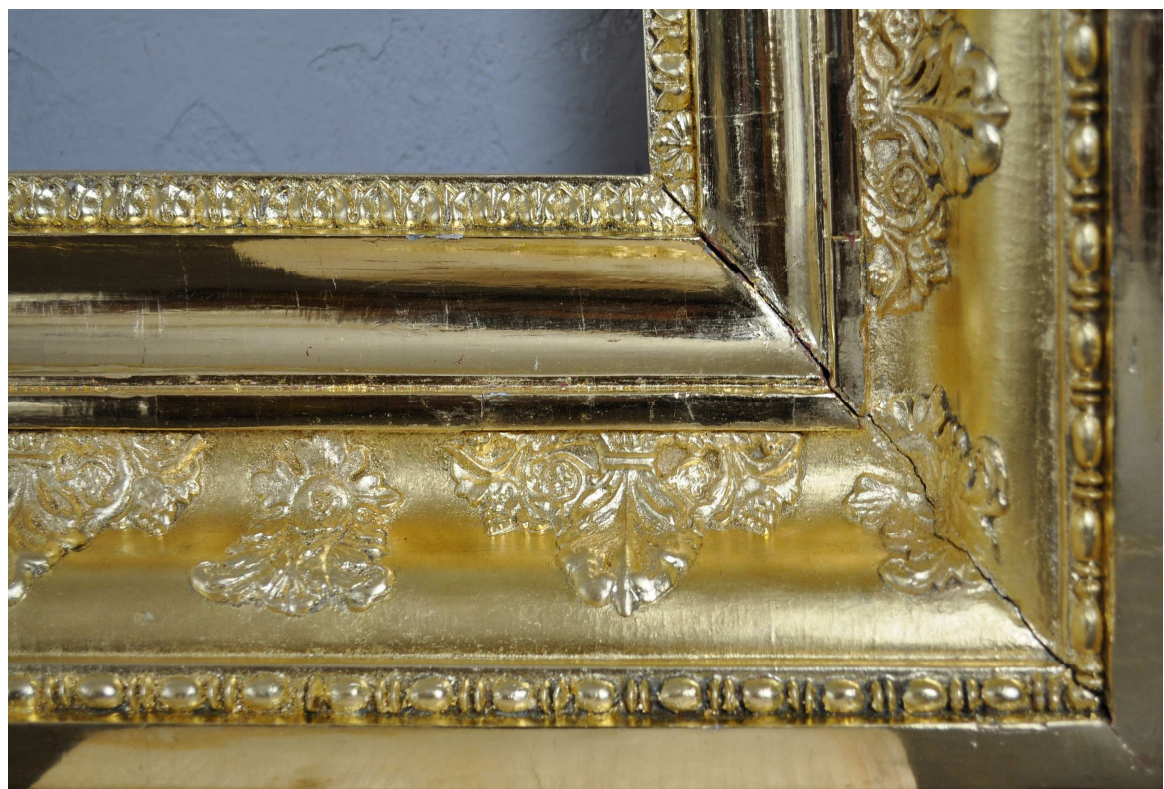
Abb.4.3/4.4	Probeflächen und Endzustand	Digitalaufnahme
4.3- Probe zur Neuvergoldung	4.4- Detail Neuvergoldung

Bei der Begutachtung des Rahmens nach dem entfernen der Bronzierung wurde festgelegt, das auf Grund des stark desolaten Zustandes der originalen Vergoldung eine komplette Neuvergoldung erforderlich ist. Alle grundsichtigen Stellen, Kittungen und neue Drückmassen wurden mit Leimtränke aus Glutinleim und Wasser grundiert und mit einer Leimlösche aus Glutinleim, Wasser und gelben Polymert eingestrichen. In Bereichen der Mattvergoldung wurde 2x gelbes Poliment, aus Polimentleim (Glutinleim und Wasser) und gelben Bolus, aufgetragen und poliert. Dann wurde Anlegeöl (Mixturen 3 Std.) aufgetragen das Blattgold angeschossen und im Anschluss mit einer Mattierung aus Polimentleim und Terra di Siena natur überzugen.

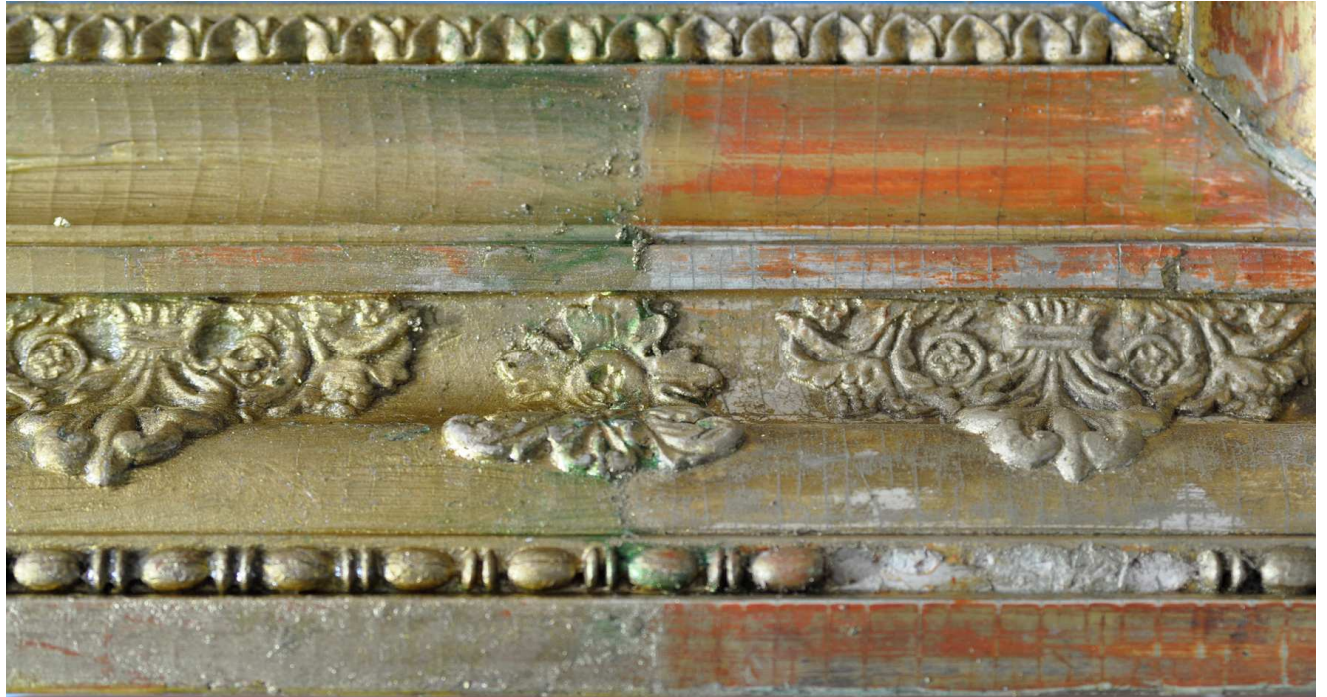
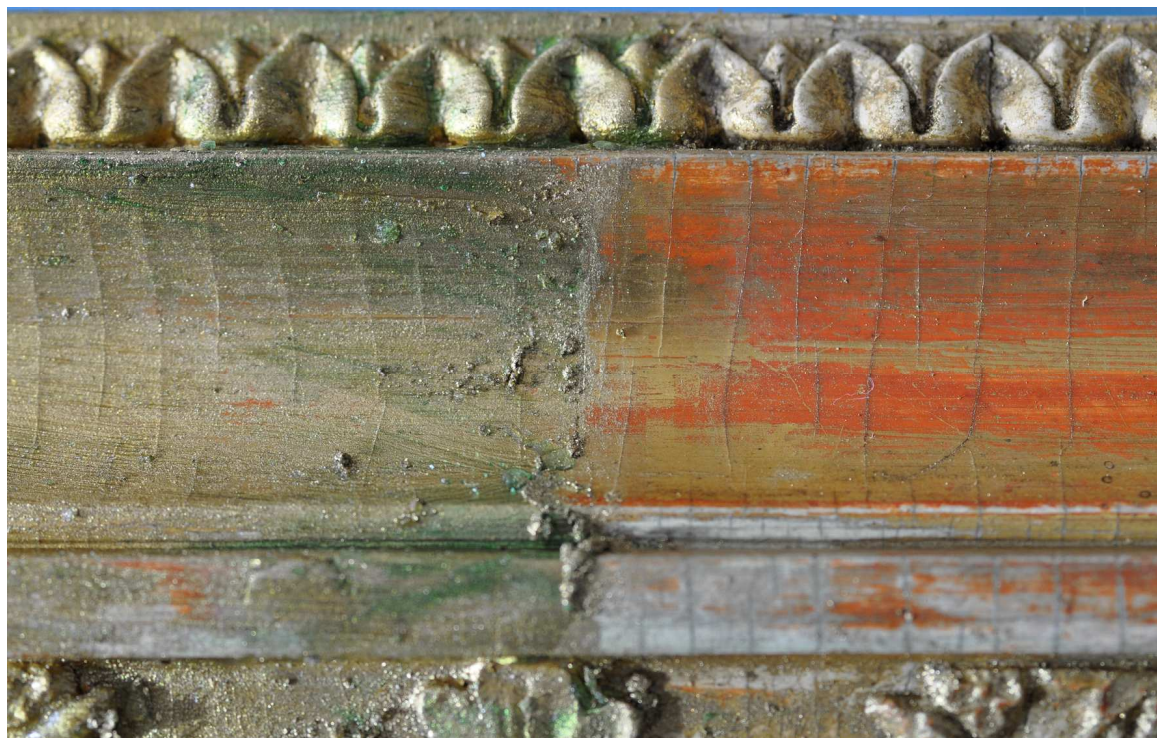
Abb.4.11/4.12	Bearbeitung	Digitalaufnahme
4.11-	Abnahme Bronze	
4.12-	Abnahme Bronze Detail

Die Bronzierung wurde mit dem Abbeizer „Asur“ der Firma Scheidel abgenommen. Die betreffenden Stellen wurden eingestrichen mit einer Folie abgedeckt und nach einer Einwirkzeit von ca. 15- 20 min. konnte die Bronze abgenommen werden. An einigen wenigen Stellen musste der Vorgang wiederholt werden.

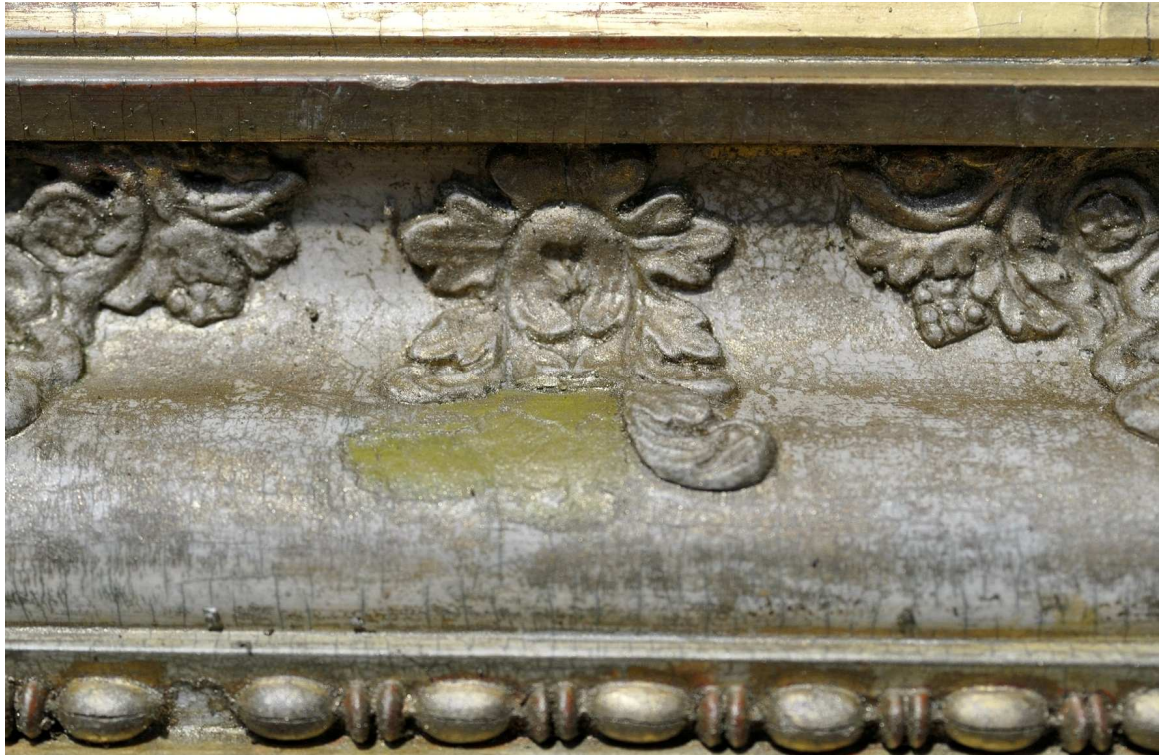
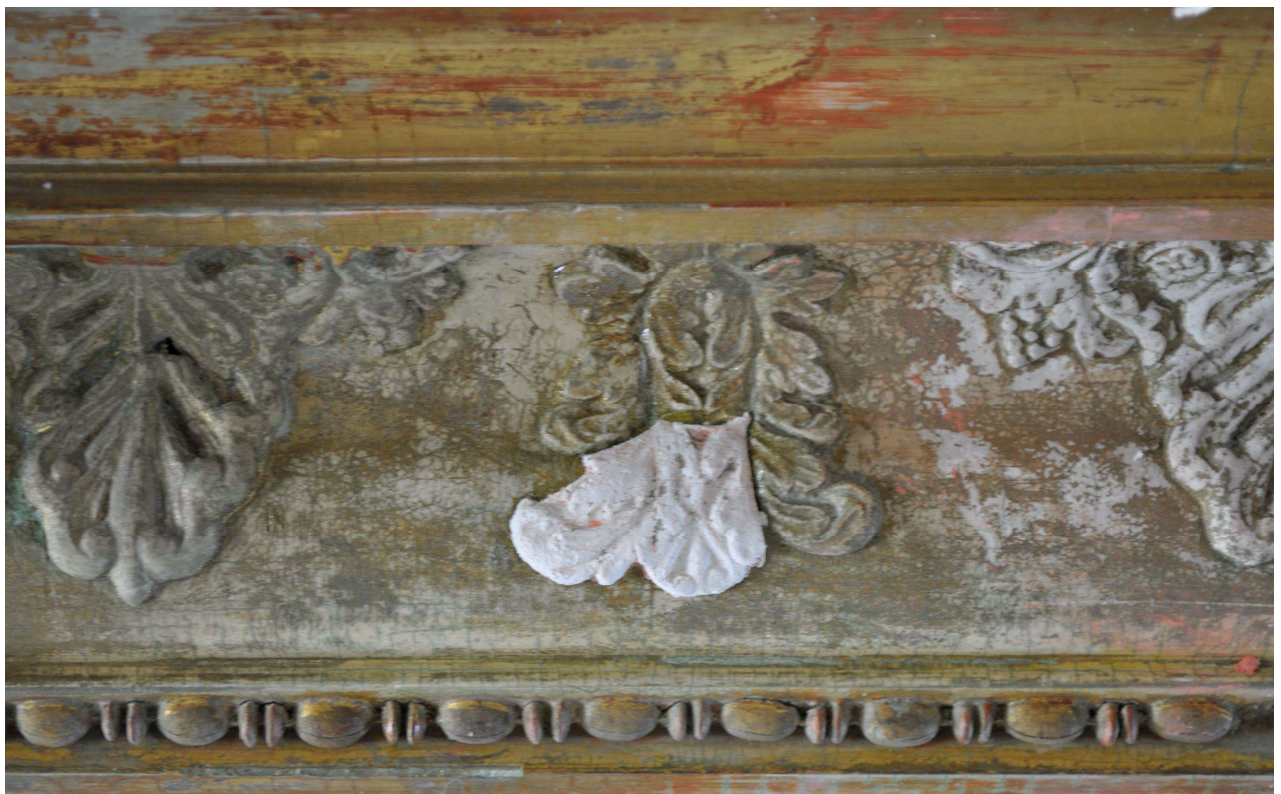
Abb.4.15/4.16	Bearbeitung	Digitalaufnahme
4.15- Fehlstelle in Drückmasse	4.16- Ergänzung der Drückmasse

Anbringen loser Teile der plastischen Verzierung mit Glutinleim, abgelöste Schmuckelemente aus Drückmasse wurden mit Glutinleim angeleimt. Die fehlenden Teilstücke des Palmettenfrieses und des Eierstabes wurden in Drückmasstechnik rekonstruiert, alle neuen Teile wurden mit Glutinleim verleimt und mit Kreidekitt an die umgebenden Originalteile an modelliert.

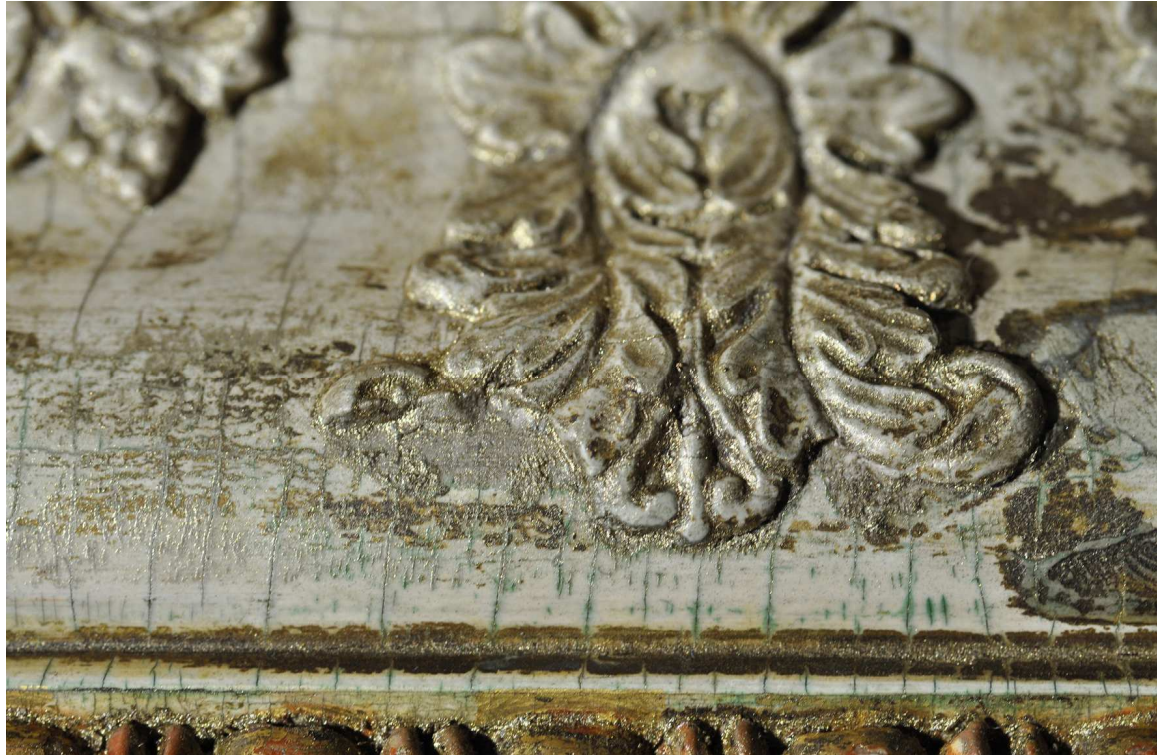
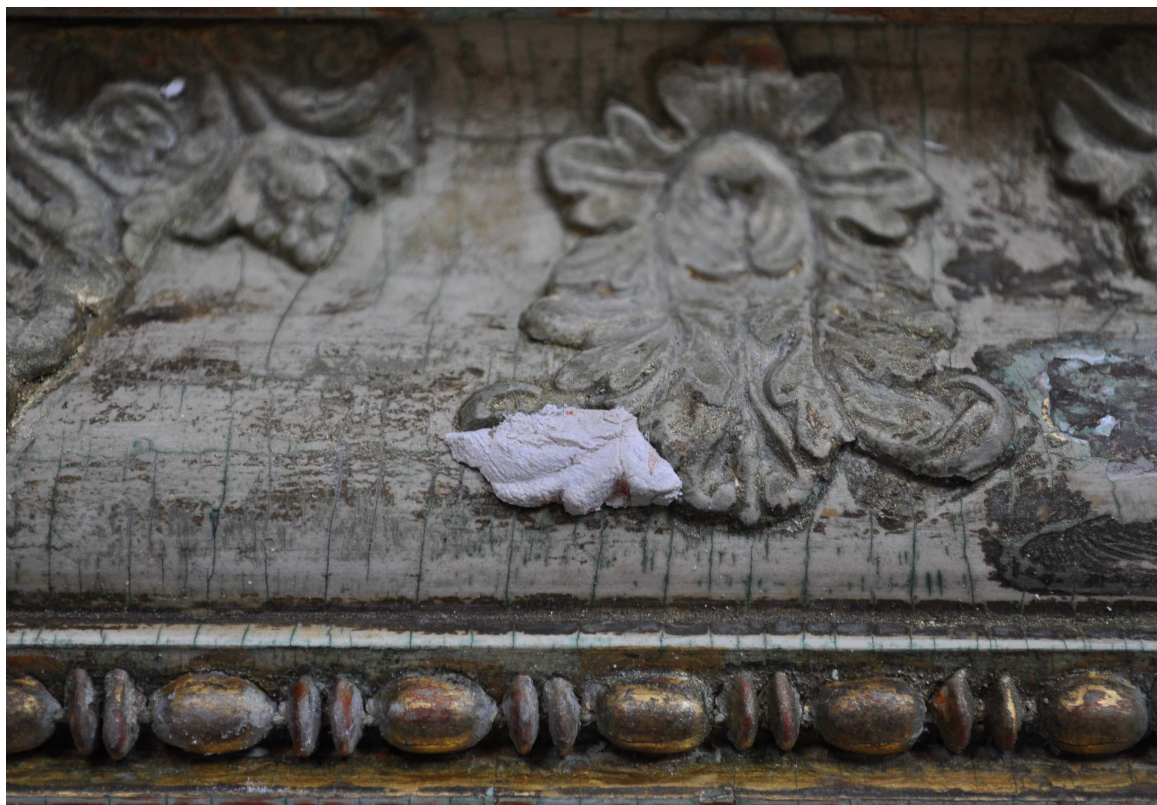
Abb.4.17/4.18	Bearbeitung	Digitalaufnahme
4.17-	Fehlstelle in Drückmasse	
4.18-	Ergänzung der Drückmasse

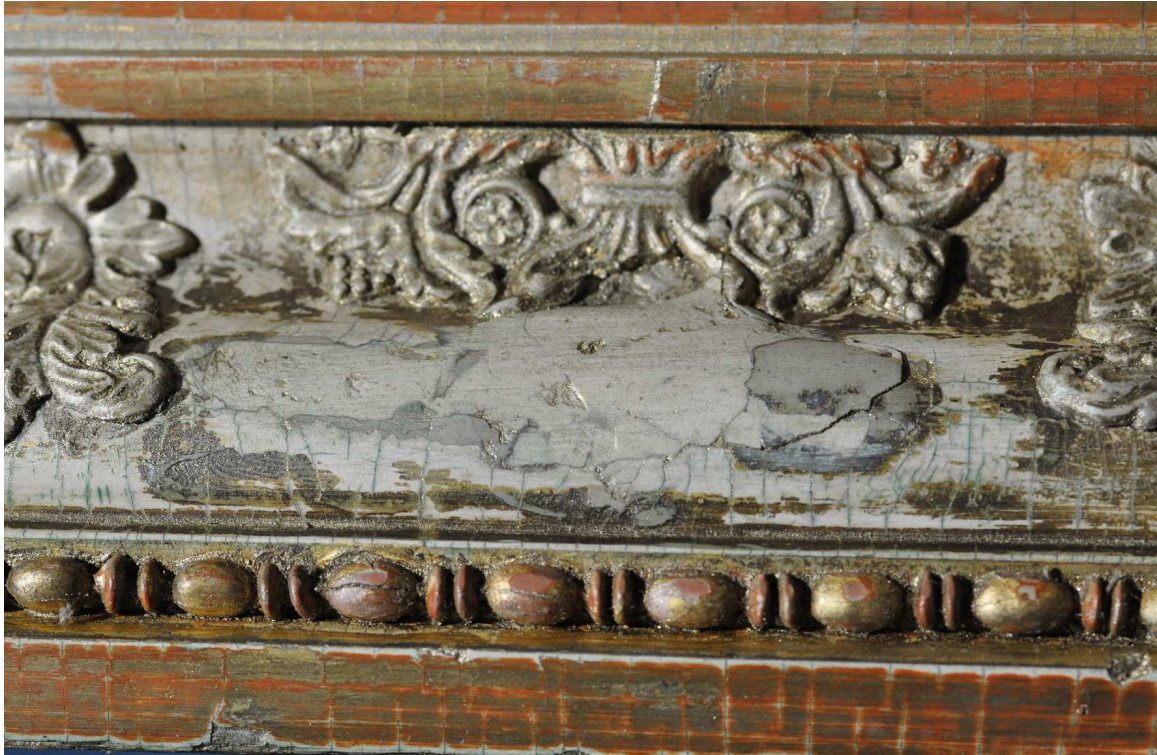
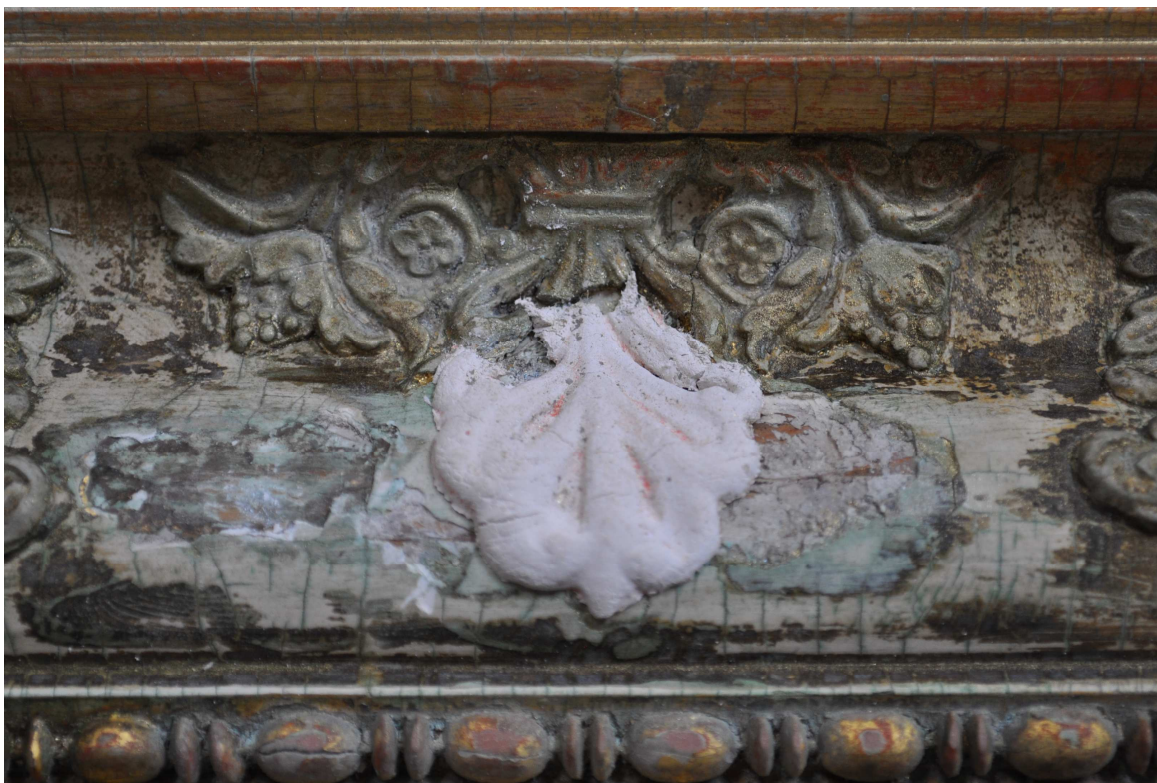
Abb.4.19/4.20	Bearbeitung	Digitalaufnahme
4.19-	Fehlstelle in Drückmasse	
4.20-	Ergänzung der Drückmasse

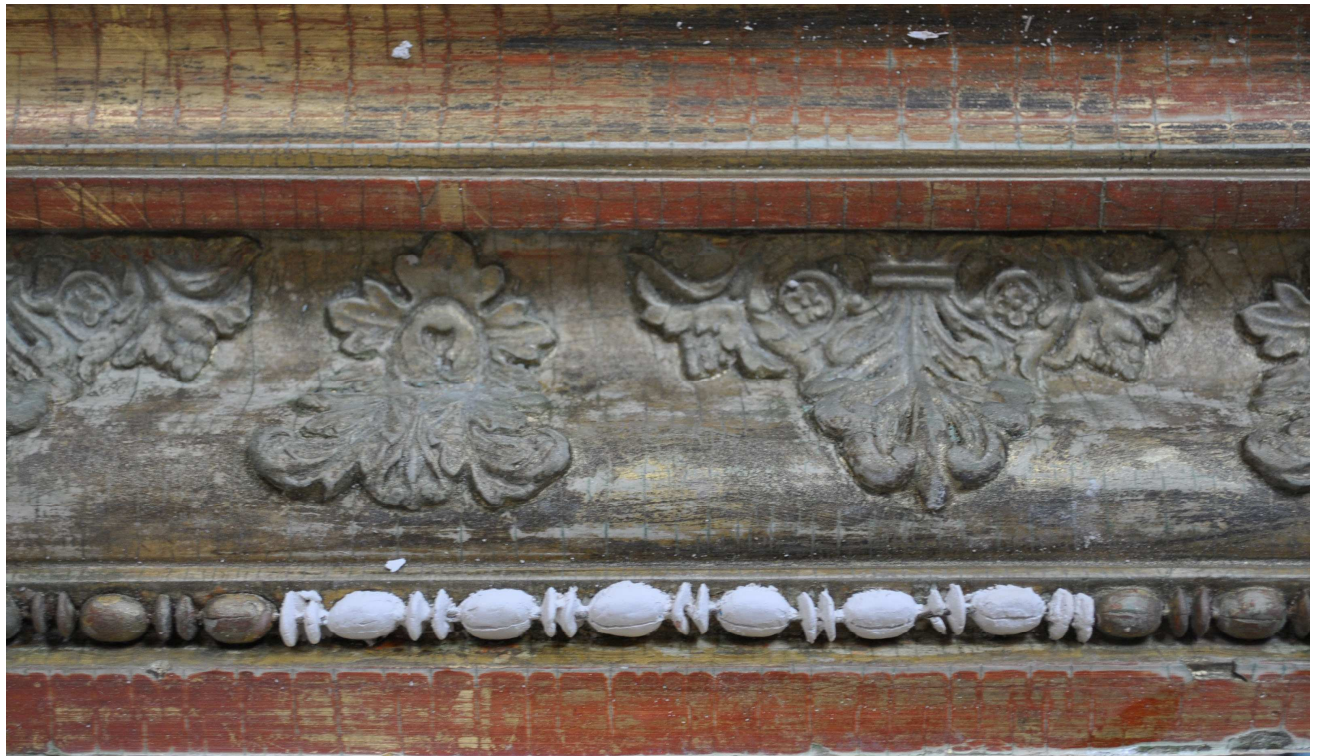
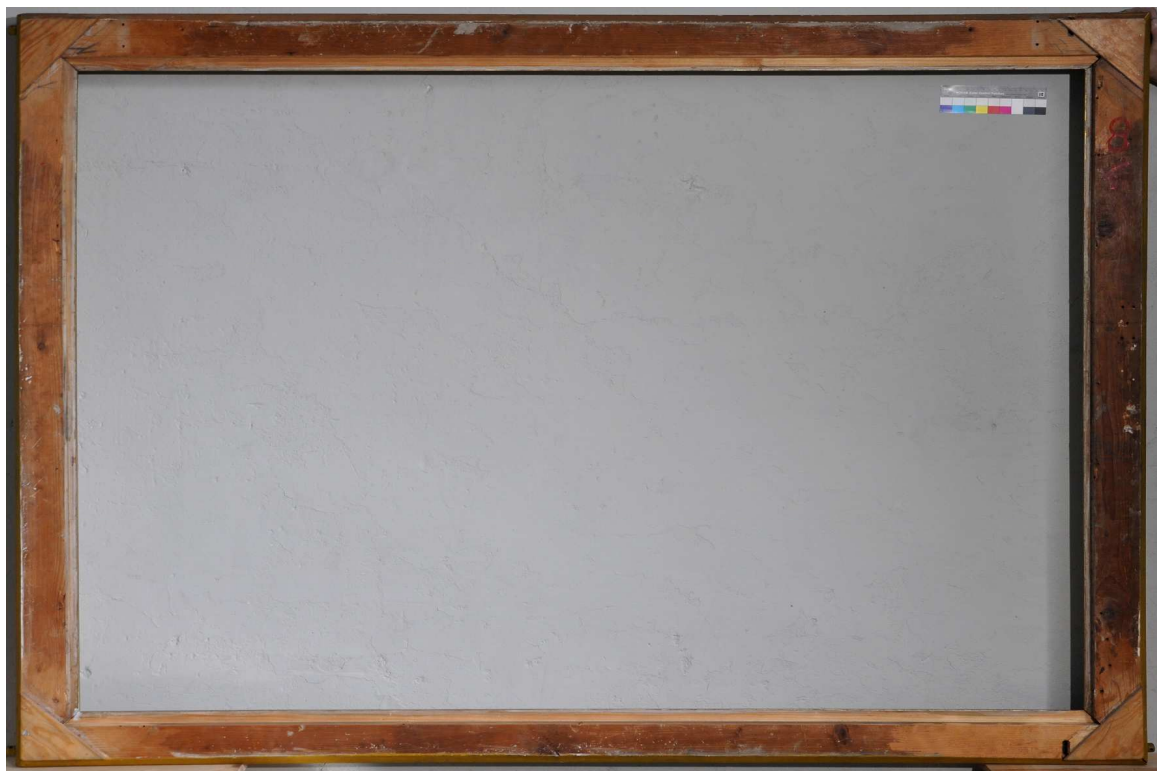
Abb.4.21/4.22	Bearbeitung und Vorzustand	Digitalaufnahme
4.21- Ergänzung Eierstab 4.22- Rückseite gesamt

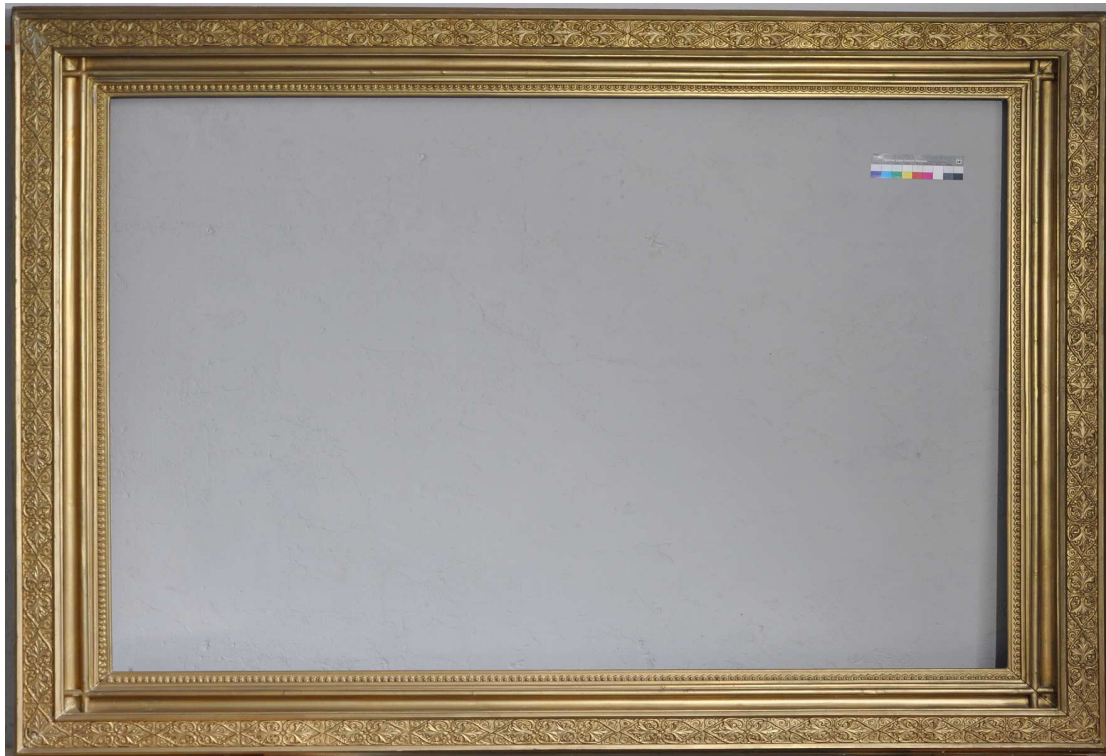
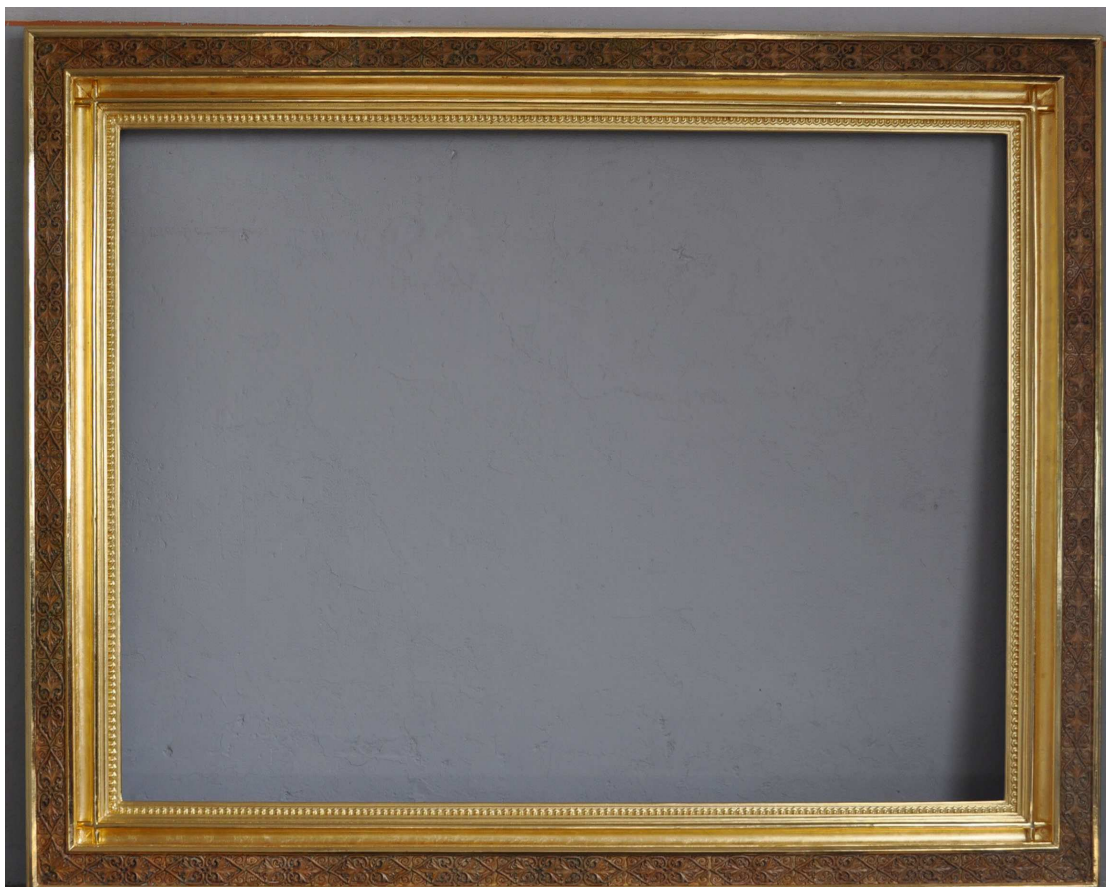
Der Rahmen war in allen Bereichen überbronzert. Unter der Bronze markierten sich Fassungsabbrüche. Auch waren einzelne Fehlstellen und Risse im umlaufenden Ornamentfries zu erkennen.

Abb.4.1/4.2	Vor und Endzustand	Digitalaufnahme
4.1- Vorderseite gesamt	4.2- Vorderseite Endzustand

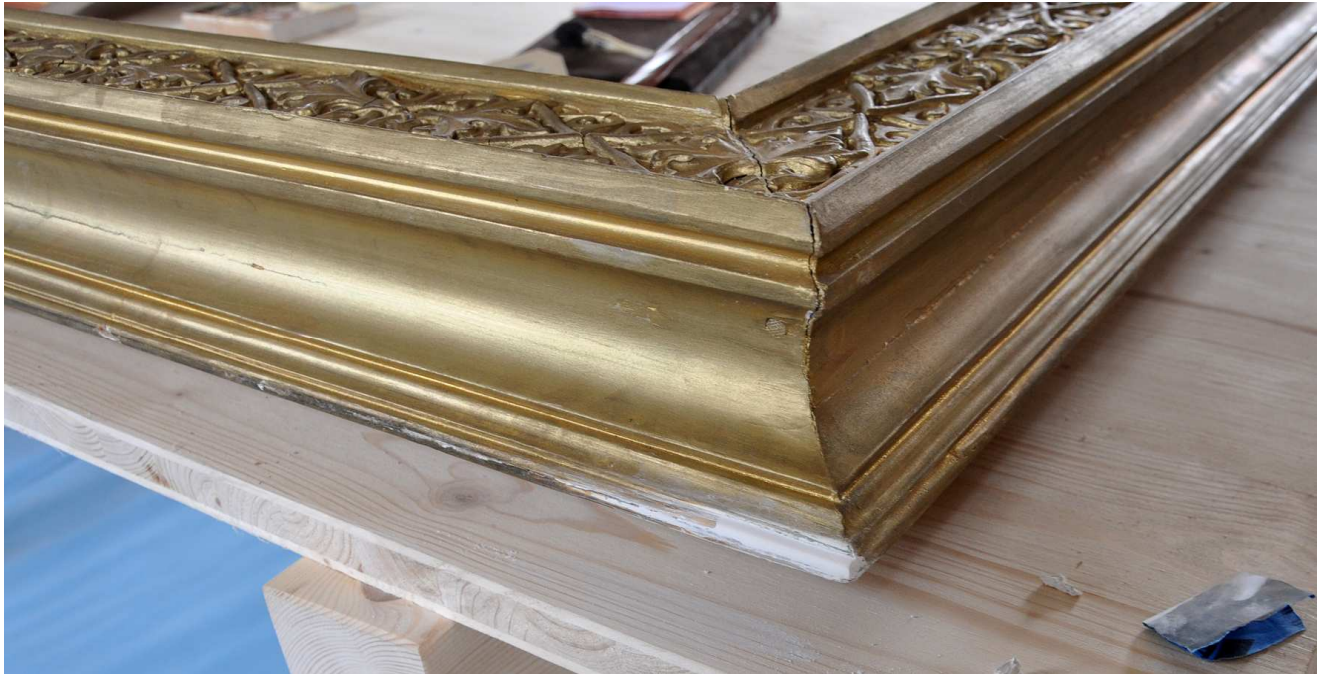
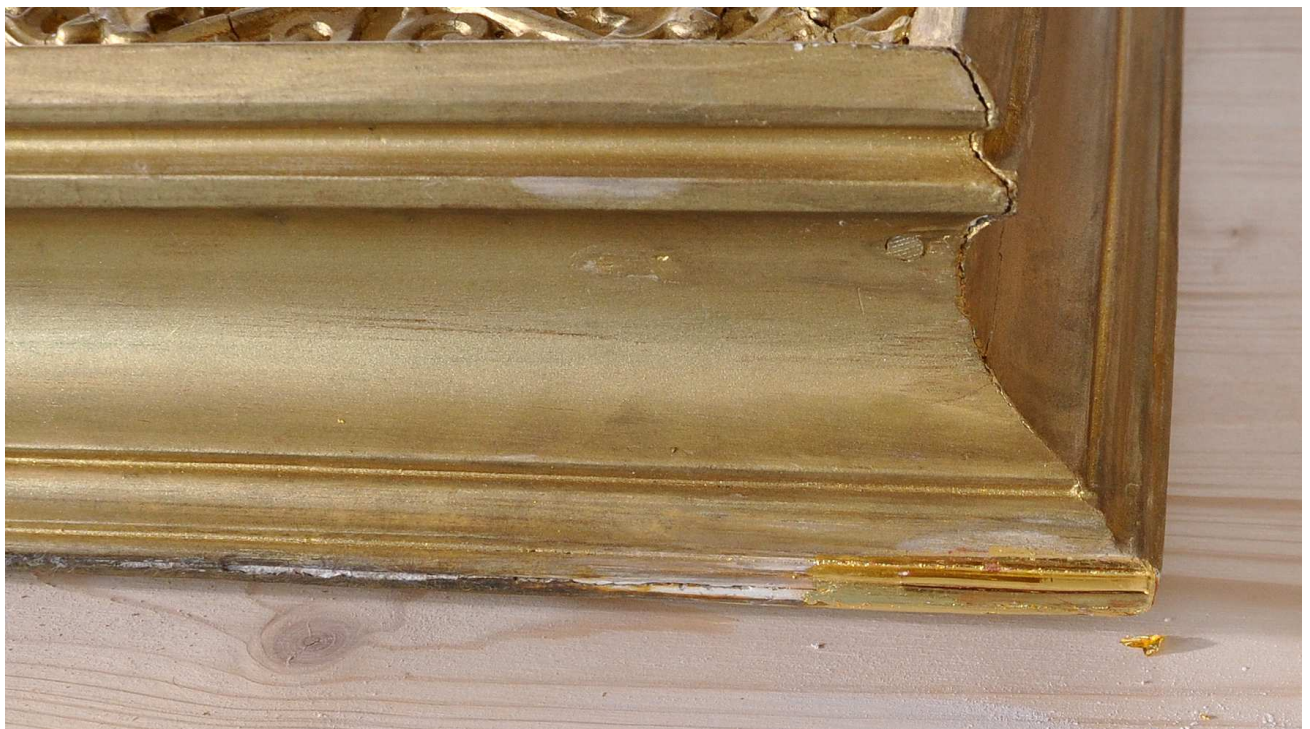
Abb.4.4/4.5	Probeflächen	Digitalaufnahme
4.4- Kittung Ecke		
4.5- Vergoldung Ecke

Am linken oberen Eckbereich wurden Proben zur Vergoldung in allen Teilbereichen des Rahmens angelegt. Nach Feststellung des passenden Gold- Farbtons (Russian Standart 960, 23.5 Karat der Firma Eytzinger) wurden verschiedene Proben zur Matt- und Glanzvergoldung angelegt. Außerdem wurden, zum festlegen der Oberflächenerscheinung im Vergleich zur vorhandenen original Vergoldung, polier und mattier Proben, hergestellt.
