Dokumentation

zur Bearbeitung des Schmuckrahmens (vergoldeter, profilierter Rahmen mit plastischen Ornamenten) und der dazugehörigen aufgesetzten Kamm/-Zierleiste für das Gemälde „Apotheose der Erbprinzessin Charlotte“ von Andreas Müller (1811-1890)

Inventarnummer: VI 285

Ort: Restaurierungswerkstatt Schleiz
Zeitraum: April 2011- Oktober 2011
Bearbeitung: Beatrix Kästner (Restauratorin)
Christian Seiler (Vergolder)
Heiko Heise (Kirchenmaler)

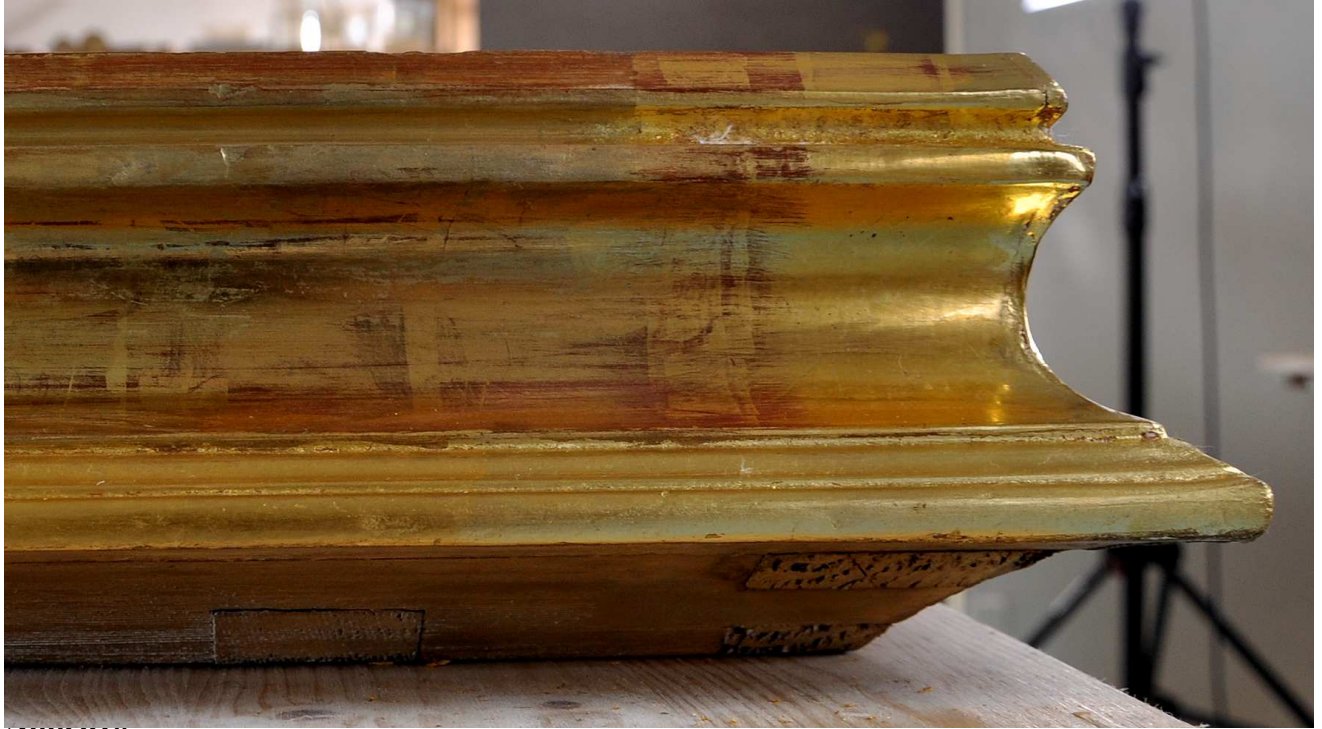
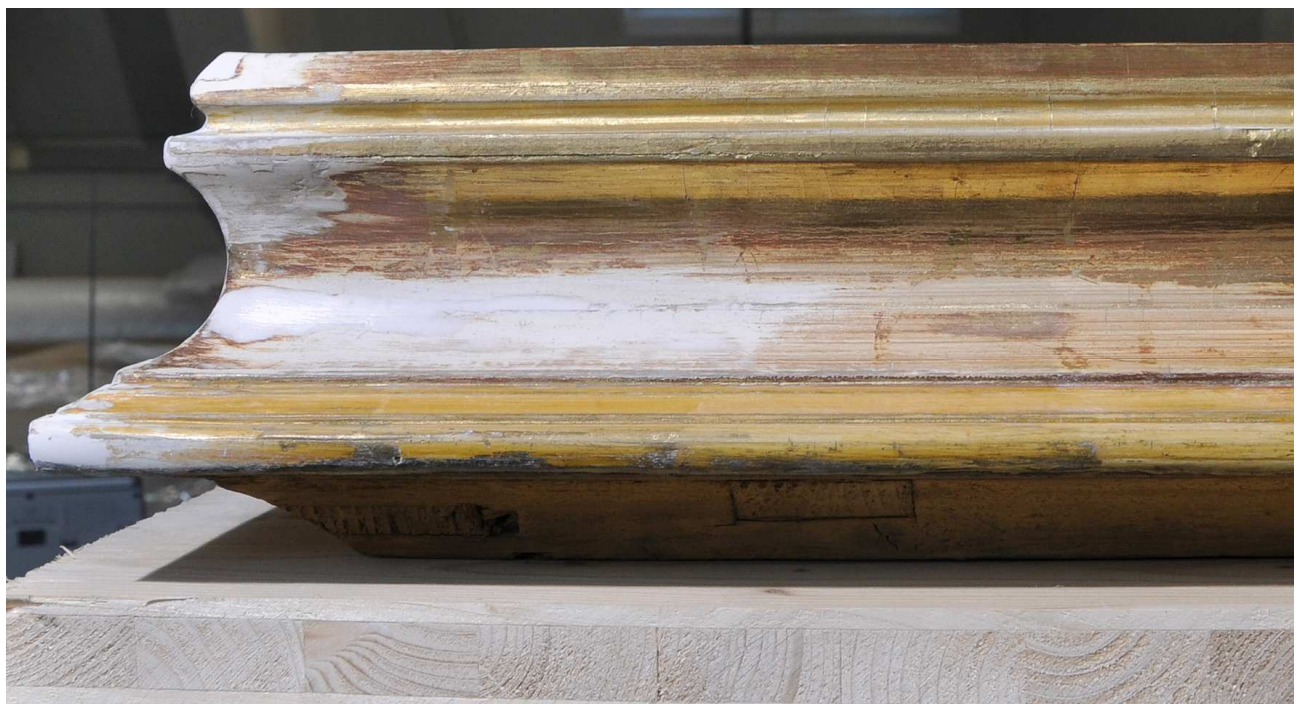
Abb.4.8/4.9	Probeflächen	Digitalaufnahme
4.8- Gold poliert Ecke		
4.9- Kittung Ecke

Am linken oberen Eckbereich wurden Proben zur Vergoldung in allen Teilbereichen des Rahmens angelegt. Nach Feststellung des passenden Gold- Farbtons (Russian Standart 960, 23.5 Karat der Firma Eytzinger) wurden verschiedene Proben zur Matt- und Glanzvergoldung angelegt. Außerdem wurden, zum festlegen der Oberflächenerscheinung im Vergleich zur vorhandenen original Vergoldung, polier und mattier Proben, hergestellt.

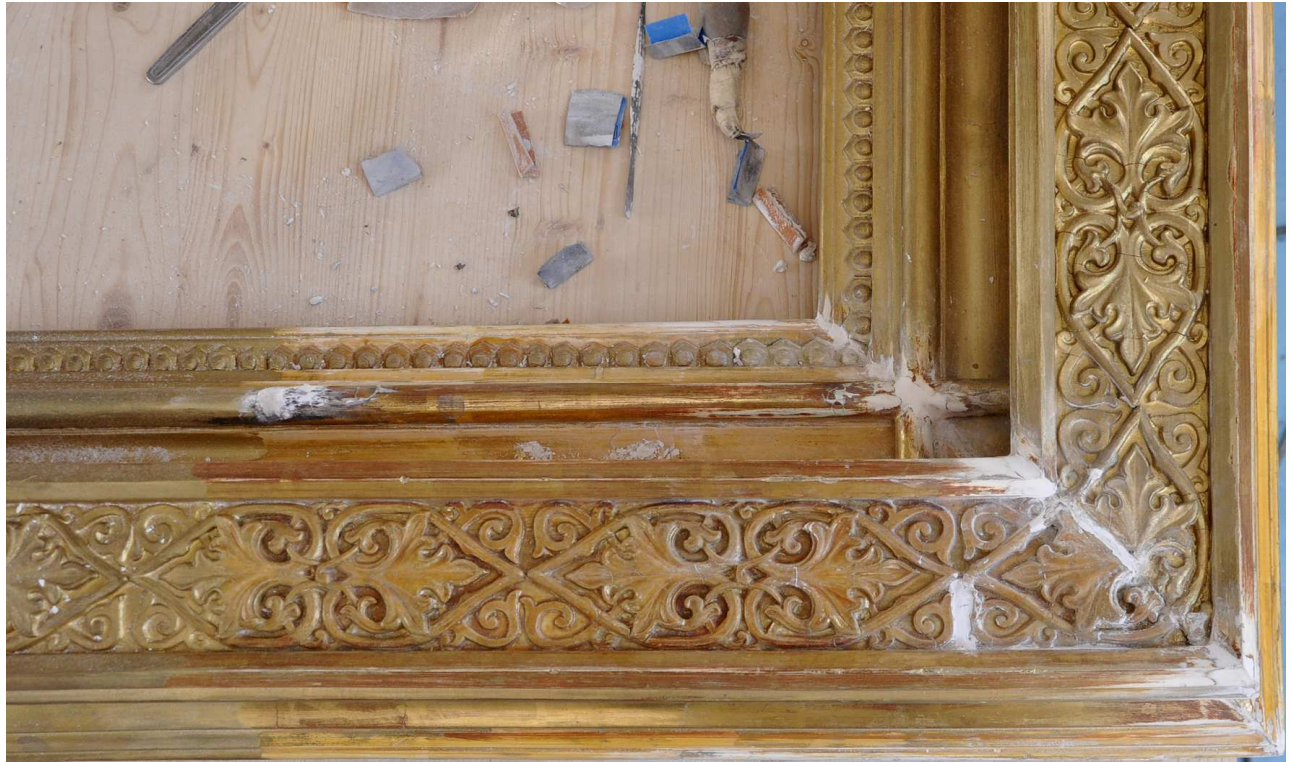
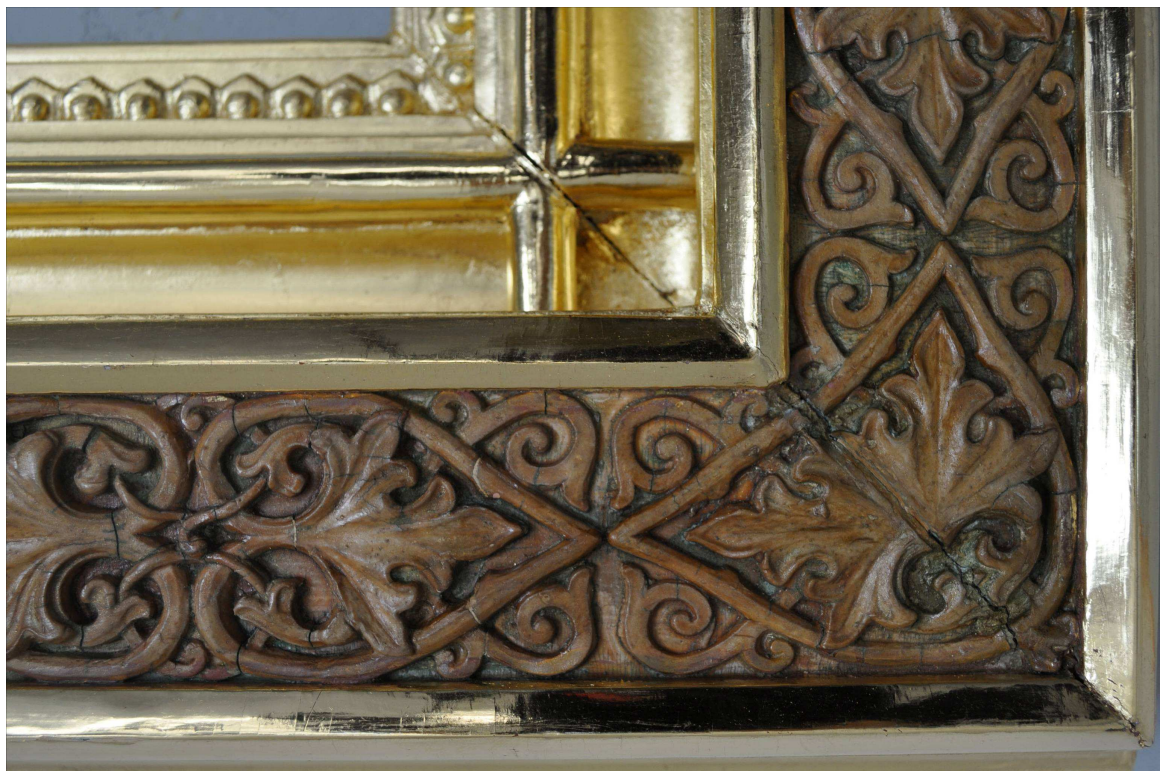
Abb.4.14/4.15	Bearbeitung und Endzustand	Digitalaufnahme
4.14- Kittung an Gehrung 4.15- Endzustand Gehrung

Zum kitten von Ausbrüchen, nachmodellieren von kleineren Fehlstellen und schließen von Rissen wurde ein Kreidekitt, bestehend aus Champagnerkreide, Glutinleim und Zellulose, verwendet. Die Konsistenz wurde entsprechend des zu kittenden Bereiches individuell eingestellt. Alle Kittungen und Ergänzungen wurden nach dem trocknen eingeschliffen.

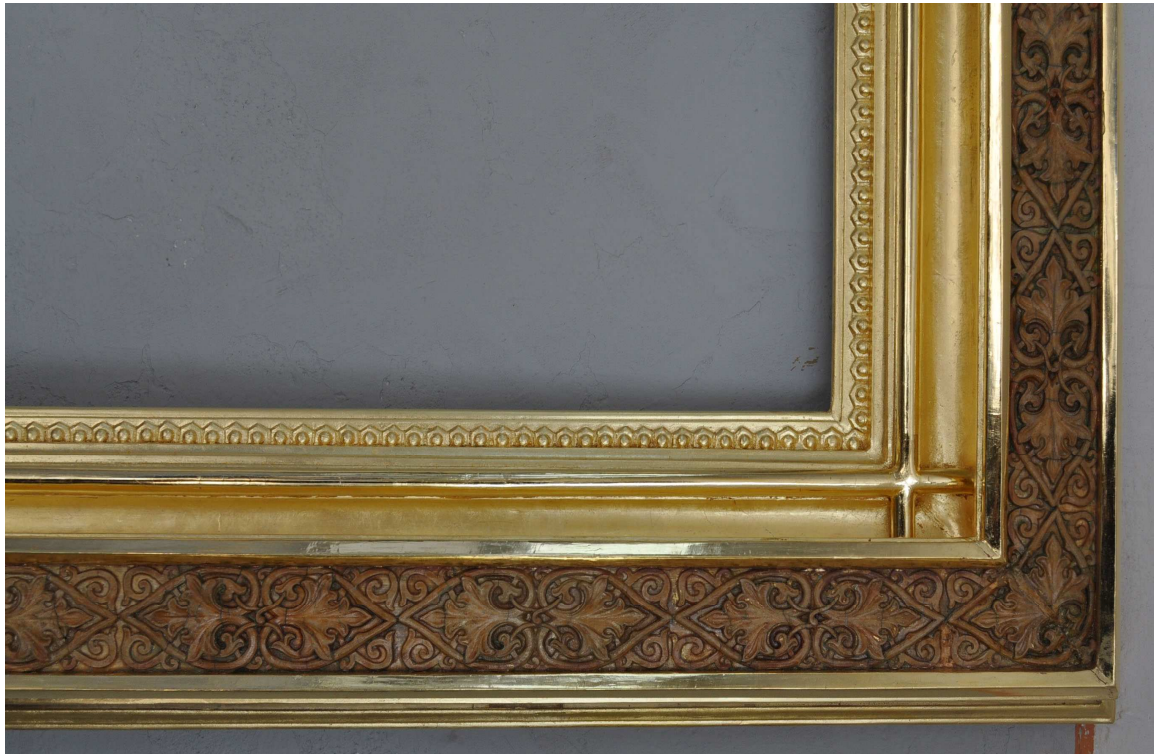
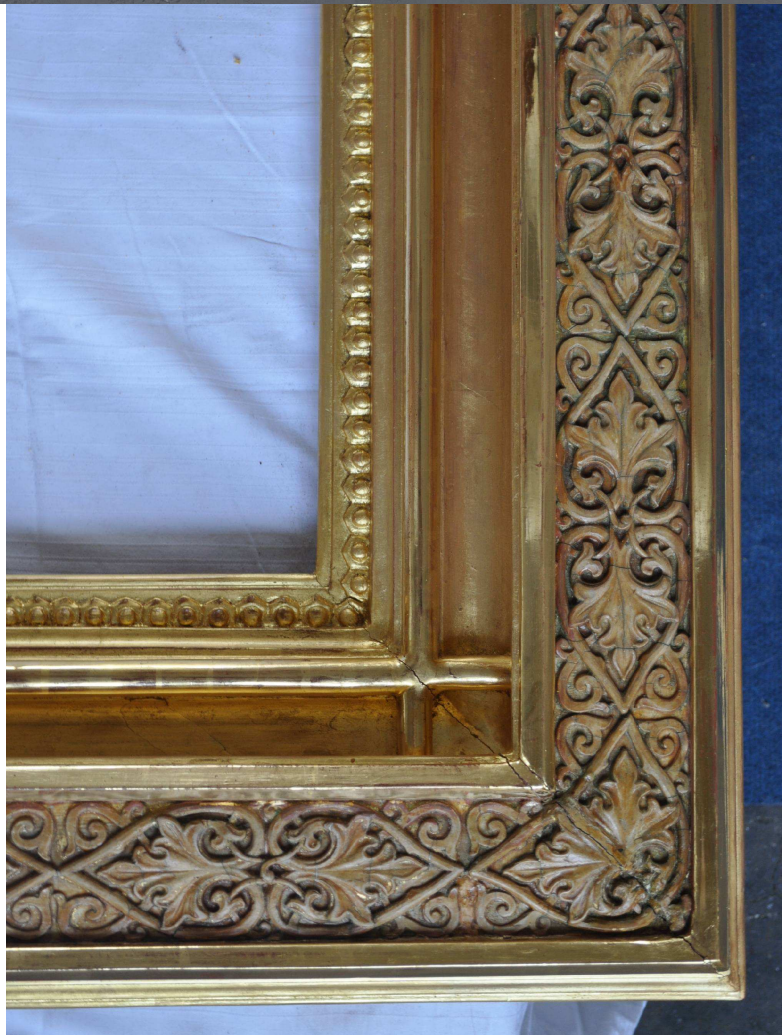
Abb.4.22/4.23	Bearbeitung und Endzustand	Digitalaufnahme
4.22- Eckbereich mit Neuvergoldung 4.23- Patinierung von Goldflächen und Zierfries

Bei der Begutachtung des Rahmens nach dem entfernen der Bronzierung wurde festgelegt, das Teile der Außenseiten und partiell einige Kleinflächen des Schmuckrahmens noch eine flächige und retuschierbare original Vergoldung aufweisen. Außerdem war der umlaufende feine Ornamentfries nicht vergoldet, er wirkte im Sinne des im 19. Jh. typischen Galerieton Charakters. Die Kittungen im Fries wurden mit einer Patinierung aus Schellack und Braunpigmenten retuschiert. Ca. 80% des Rahmens wurden Neuvergoldet. Alle grundsichtigen Stellen, Kittungen und Ergänzungen wurden mit Leimtränke aus Glutinleim und Wasser grundiert und mit einer Leimlöse aus Glutinleim, Wasser und gelben Poliment eingestrichen. In Bereichen der Mattvergoldung wurde 2x gelbes Poliment, aus Polimentleim (Glutinleim und Wasser) und gelben Bolus, aufgetragen und poliert. Dann wurde Anlegeöl (Mixture 3 Std.) aufgetragen das Blattgold angeschossen und im Anschluss mit einer Mattierung aus Polimentleim und Terra di Siena natur überzogen. In Bereichen der Glanzvergoldung wurde 2x gelbes und 1x rotes Poliment (Polimentleim und rotem Bolus) aufgetragen. Dann mittels Alkoholnetze das Blattgold angeschossen und mit dem Achat poliert. Im Anschluss wurde alles mit einem Überzug aus Polimentleim und Umbra gebrannt, bzw. Petroleum und Umbra gebrannt, patiniert. Zum anpassen an die original Vergoldung wurde die Neuvergoldung partiell durchgerieben.
