Dokumentation der Maßnahmen

Veste Heldburg, Französischer Bau

Räume 14.1.03, 14.1.04, 14.1.05, 14.1.06 und 14.1.07

Konservierung und Restaurierung des Bestandes an historischen
Putzen und Fassungen

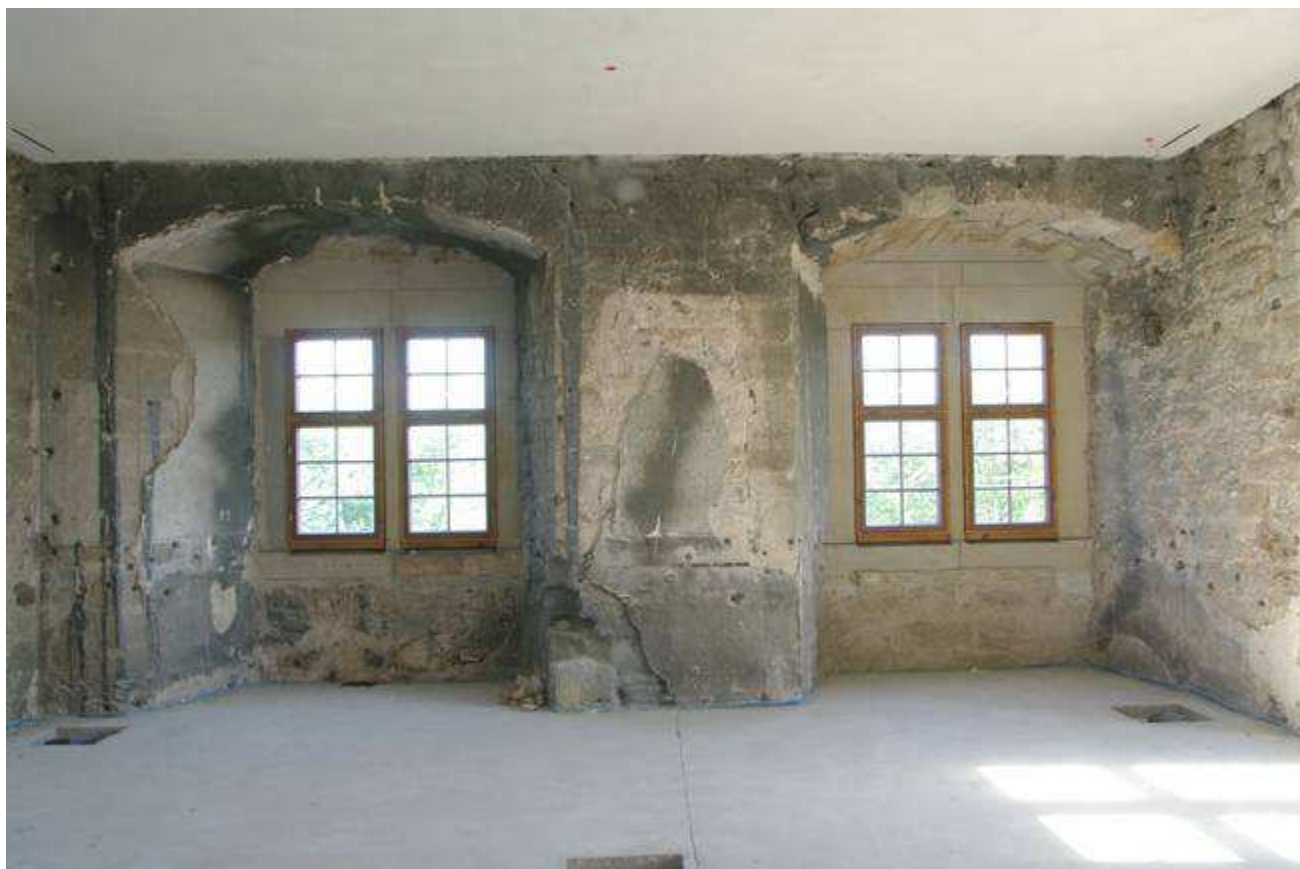
Erläuterung/Darstellung: Sicht auf die Südwand im Vorzustand (August 2012)

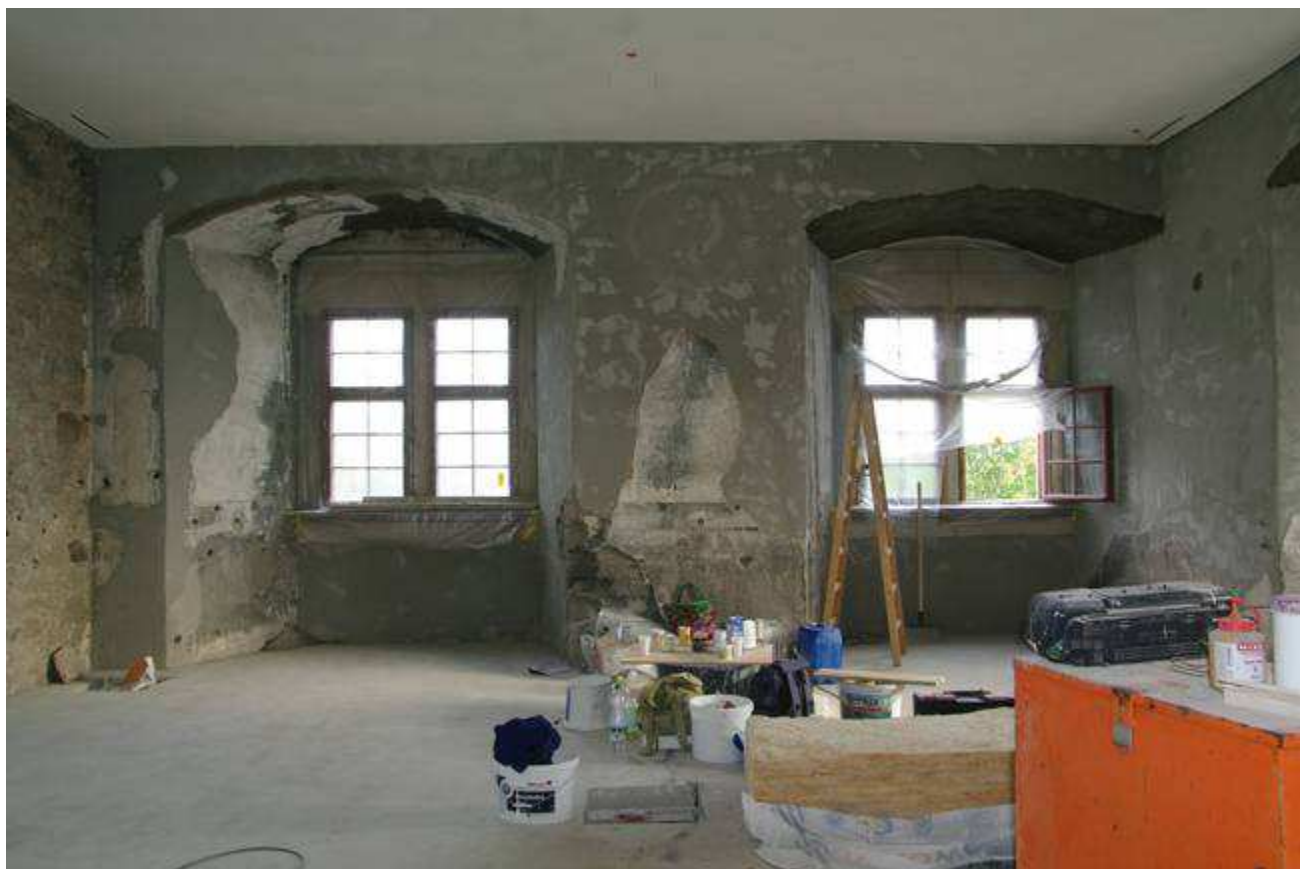
Erläuterung/Darstellung: Südwand, Zwischenzustand nach der Reinigung erfolgte der großflächige Auftrag des Unterputzes (September 2012)

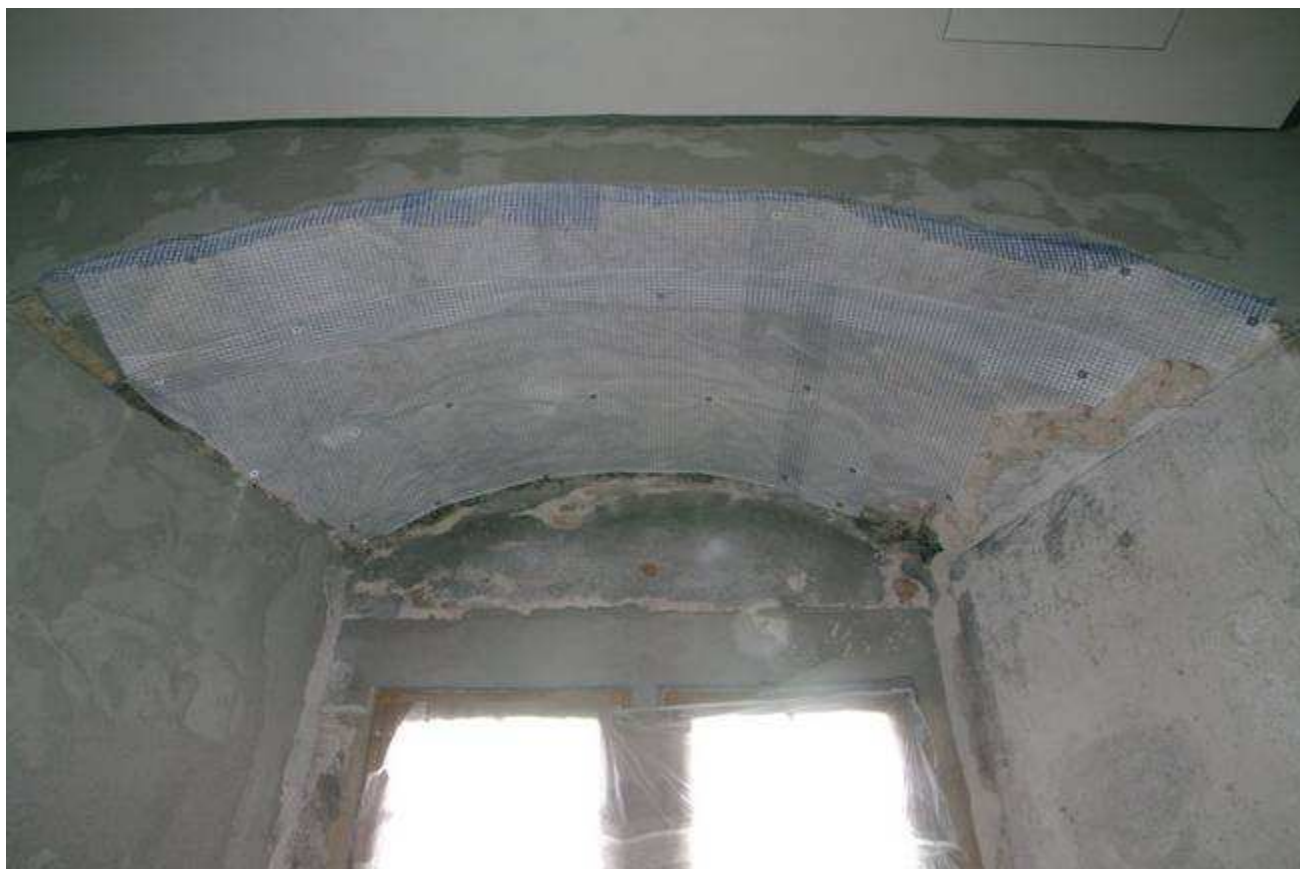
Erläuterung/Darstellung: Westwand, Bogen der Rechten Fenster niche. Als Putzarmierung wurde in den Bögen der Fenster nischen eine Putzträgermatte eingebaut. Das Foto zeigt diesen Arbeitsschritt.

Um einen tragfähigen Untergrund herzustellen, wurden starke Risse auf den Wandflächen und in den Bögen der Fensternischen mit Putzträgermatten „Distanet“ überbrückt, welches auf Distanz eingedübelt wurde.

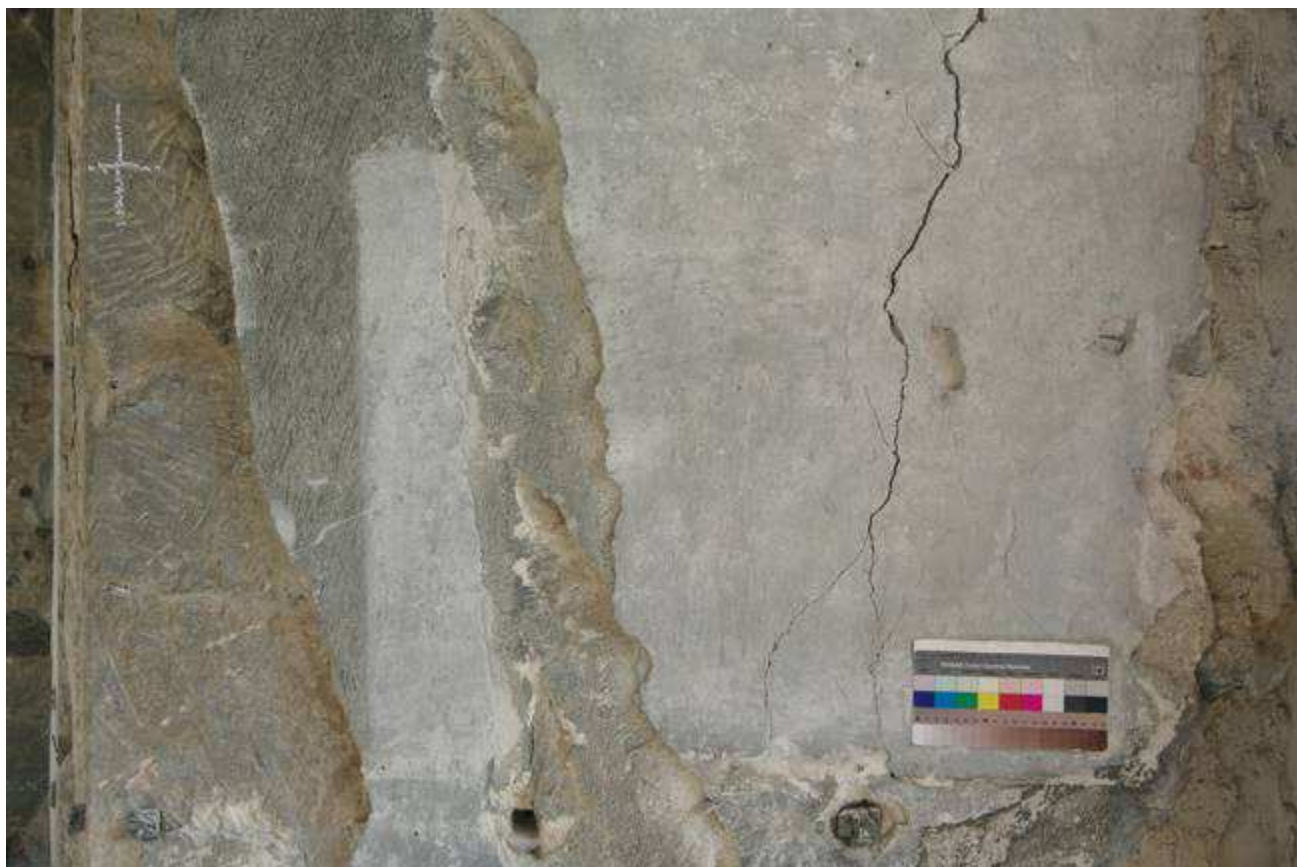
Erläuterung/Darstellung: Südwand, rechte Fenster niche, linker Bereich mit Rissen und Fehlstellen am Putzbestand des 19. Jh.. Die linke Bildhälfte zeigt zudem noch eine Reinigungsprobe

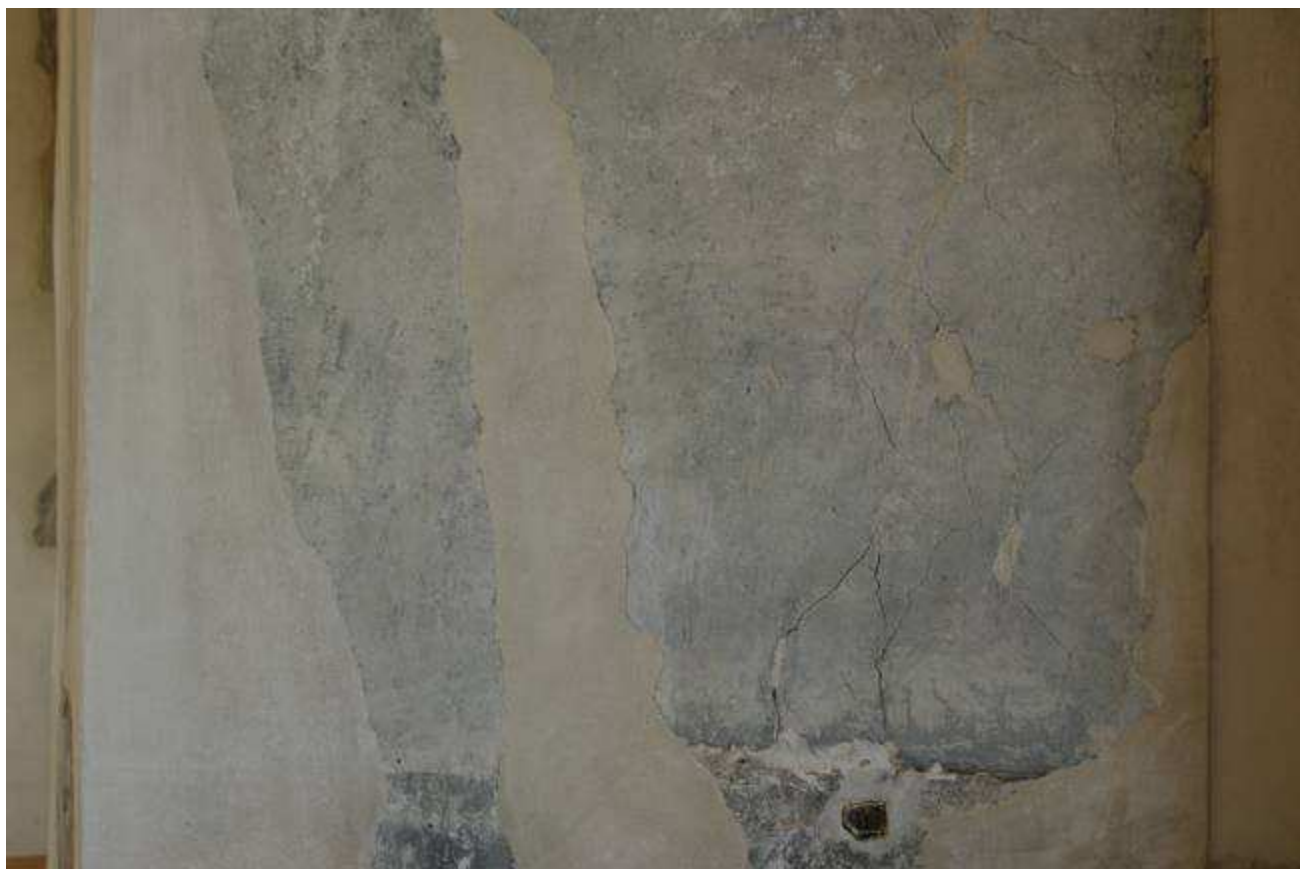
Erläuterung/Darstellung: Südwand, rechte Fenster niche, linker Bereich mit Rissen und Fehlstellen am Putzbestand des 19. Jh. Zustand nach den Putzergänzungen.

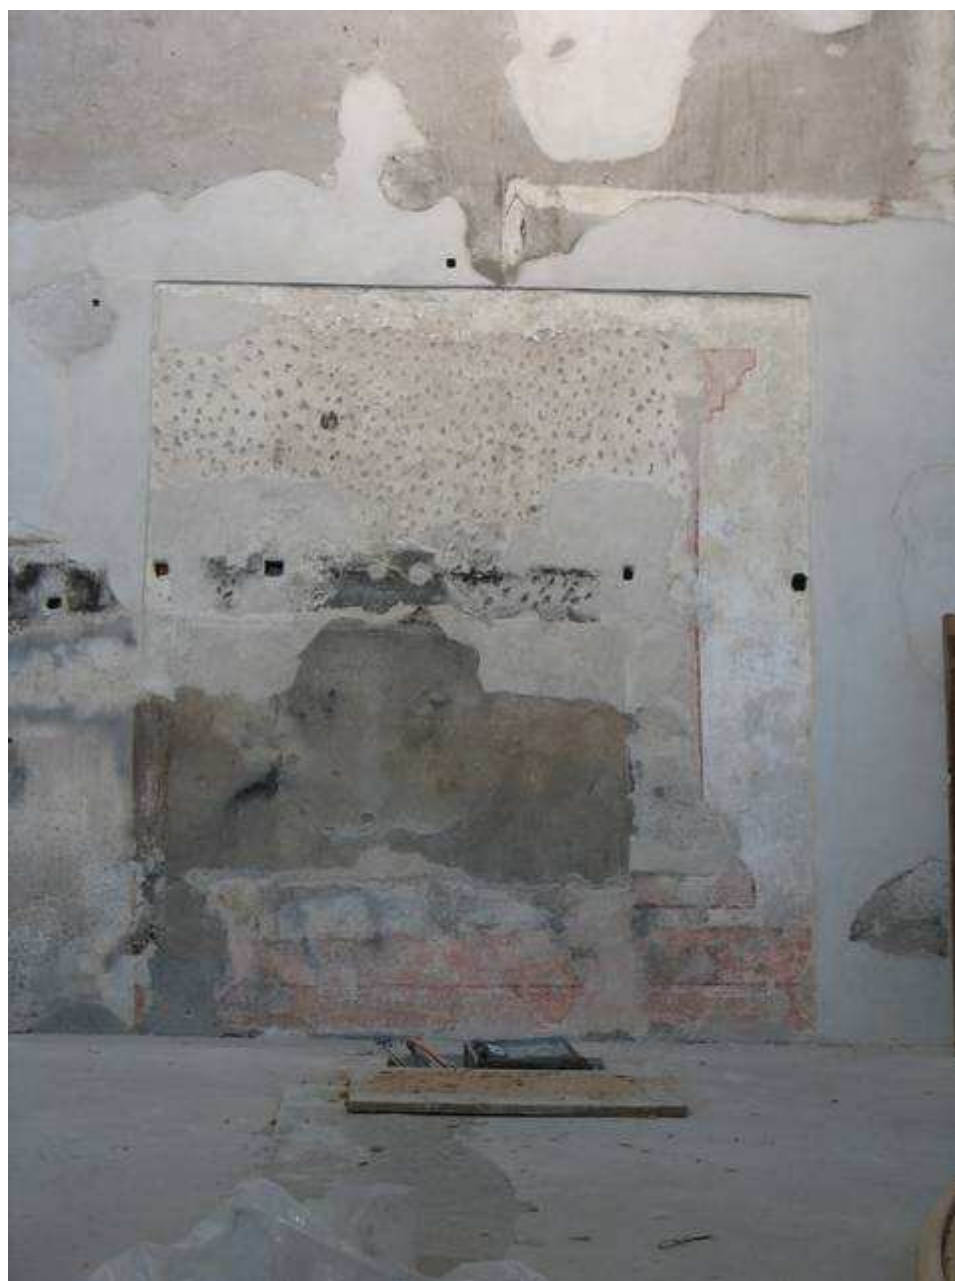
Erläuterung/Darstellung: Westwand, im nördlichen Wandbereich befinden sich Fragmente einer Architekturmalerei welche zu einem Kamin oder Ofen gehörte. Die Aufnahme zeigt den Endzustand mit zurückhaltender Retusche.

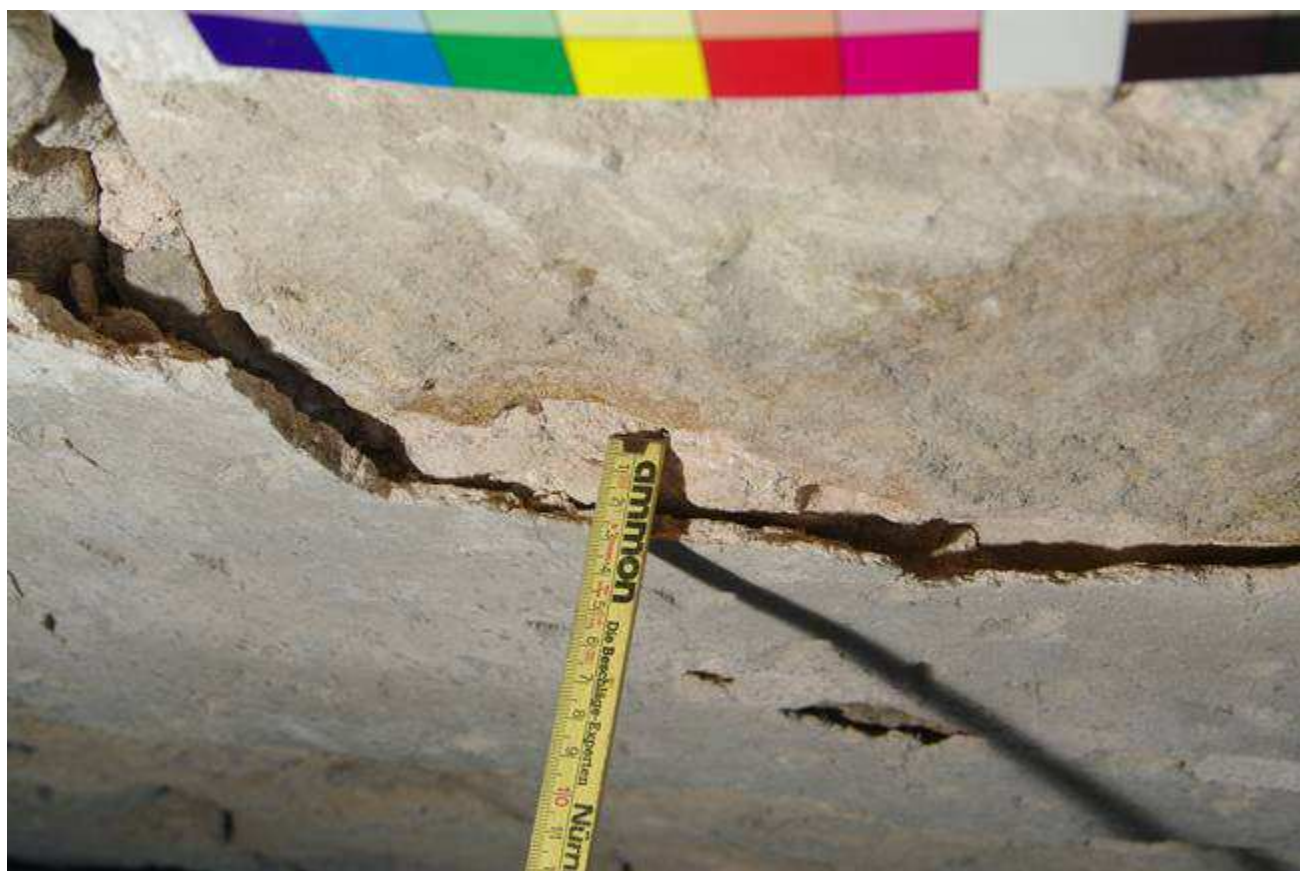
Erläuterung/Darstellung: Westwand, unterer südlicher Bereich.
Häufiges Schadbild bei hohl liegenden Putzbereichen.

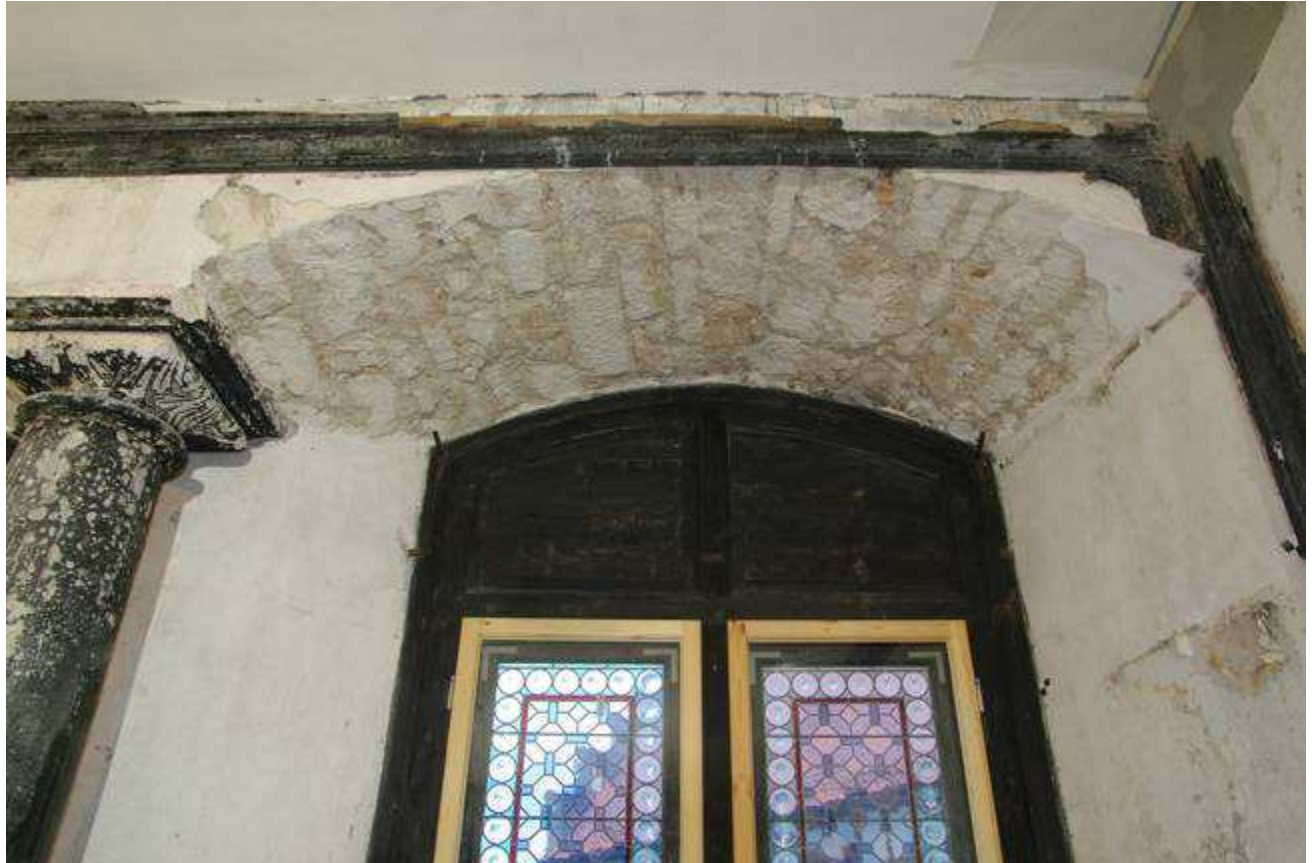
Erläuterung/Darstellung: Nordwand, Bogen der rechten Fensterische.
Hier musste der Putz des 19. Jh. abgenommen werden, da dieser durch Feuchtigkeitsschäden zu mürbe geworden war.

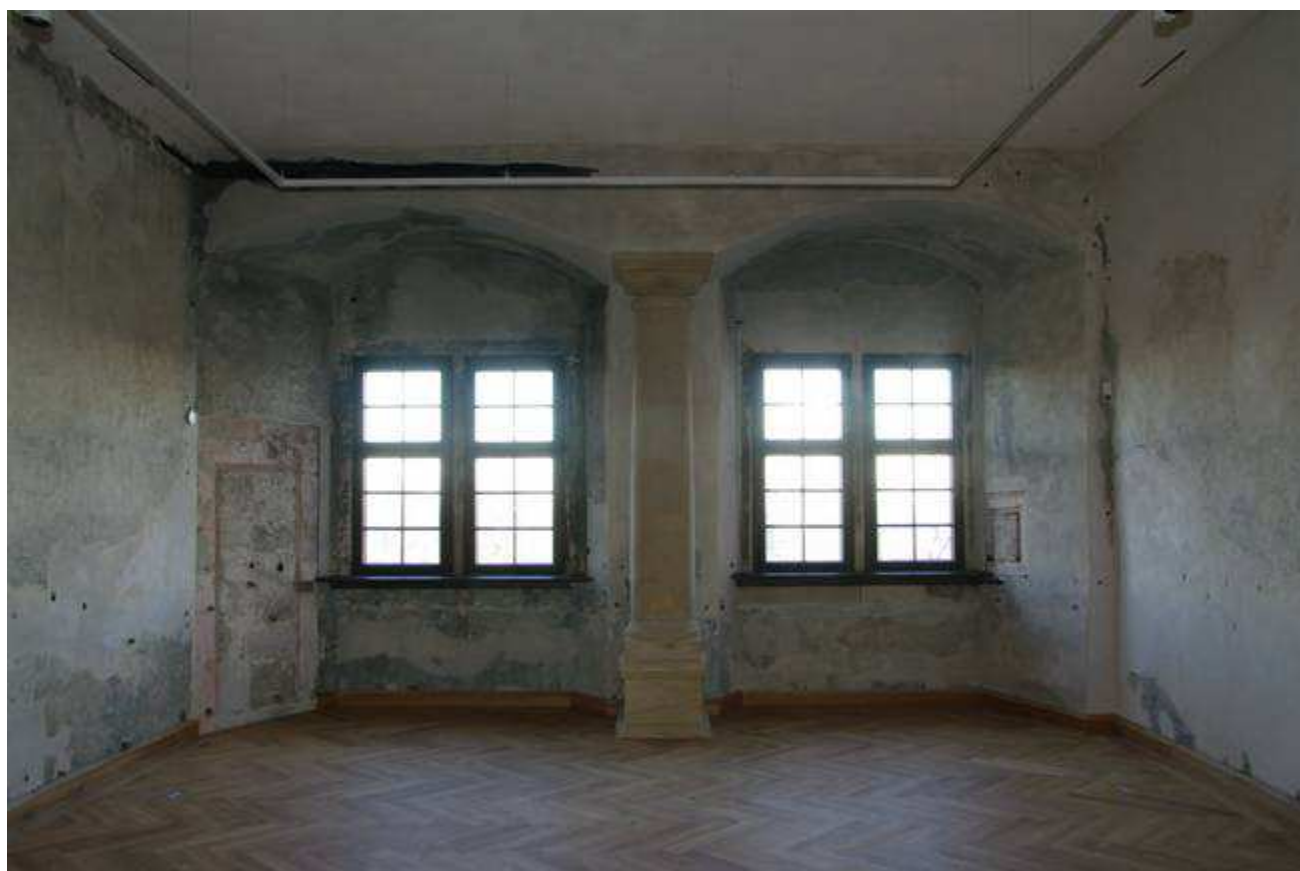
Erläuterung/Darstellung: Die Südwand im Endzustand. Oktober 2013.
Abweichend vom ursprünglichen Konzept wurden alle Putzfehlstellen geschlossen und der gesamte Bereich mit Lasuren beruhigt.

Abschließend fiel in Bauberatungen und Baukommissionen die Entscheidung, die Neuputzflächen durch Lasuren besser in den Bestand einzubinden. Dazu wurde eine eigens hergestellte leimige Lasur aus Cellulosederivat Tylose und Pigmenten mit Bürste aufgestrichen, partiell gesprüht. Die zu dunkel stehenden patinierten Flächen im Bereich des zu zeigenden Brandschadens wurden wiederum mit Kalkwasser etwas aufgehellt.

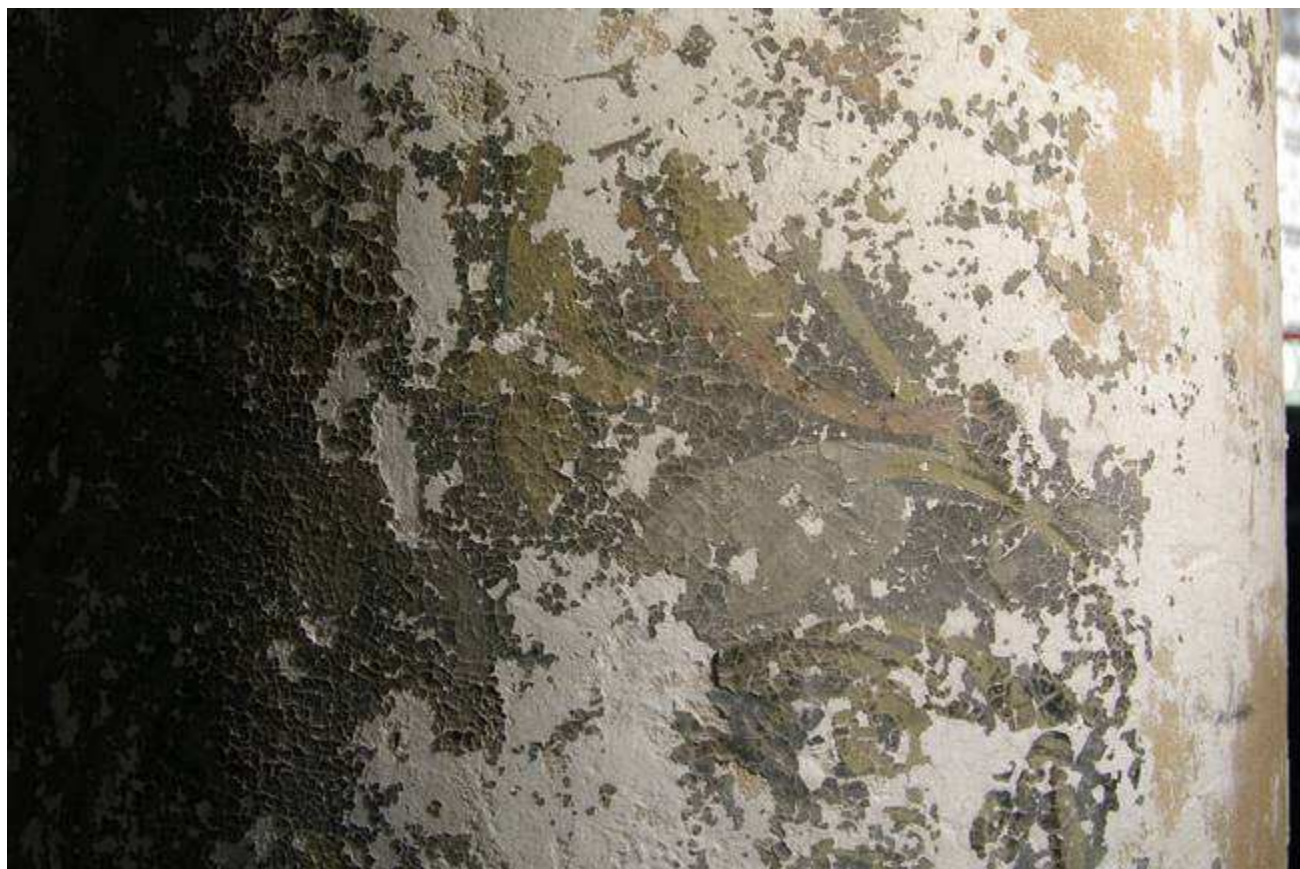
Erläuterung/Darstellung: Ausgewähltes Detail am Säulenschaft. Zustand vor der Festigung und vor der Niederlegung von Schollen der Malschicht.

Die großen Fehlstellen der historischen Säule standen zu hell im Kreidgrund, ihre Wertigkeit konnte durch Strichretusche und Neutralretusche im Schwarz/Kasseler Braun-Ton etwas weggenommen werden. Die Ölfassung erhielt einen nährenden Überzug aus Dammarfirnis. Da sich die Signalfarbe am Postament regelrecht in den Stein eingezogen hatte und die Steinsubstanz nicht beschädigt werden sollte, mussten die immer noch leichten Markierungsspuren mit Lasuren überdeckt werden.

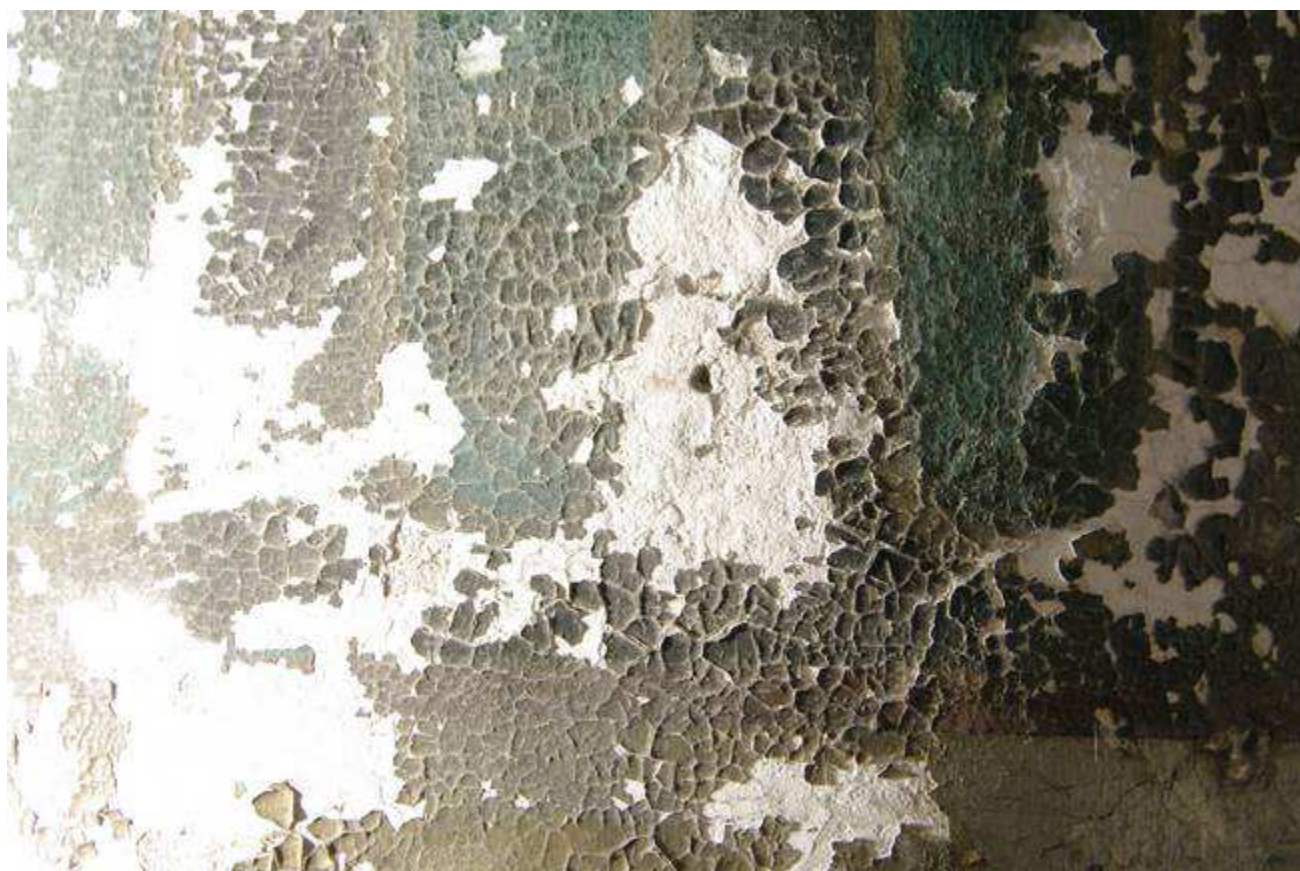
Erläuterung/Darstellung: Ausgewähltes Detail am Säulenschaft. Zustand vor der Festigung und vor der Niederlegung von Schollen der Malschicht.

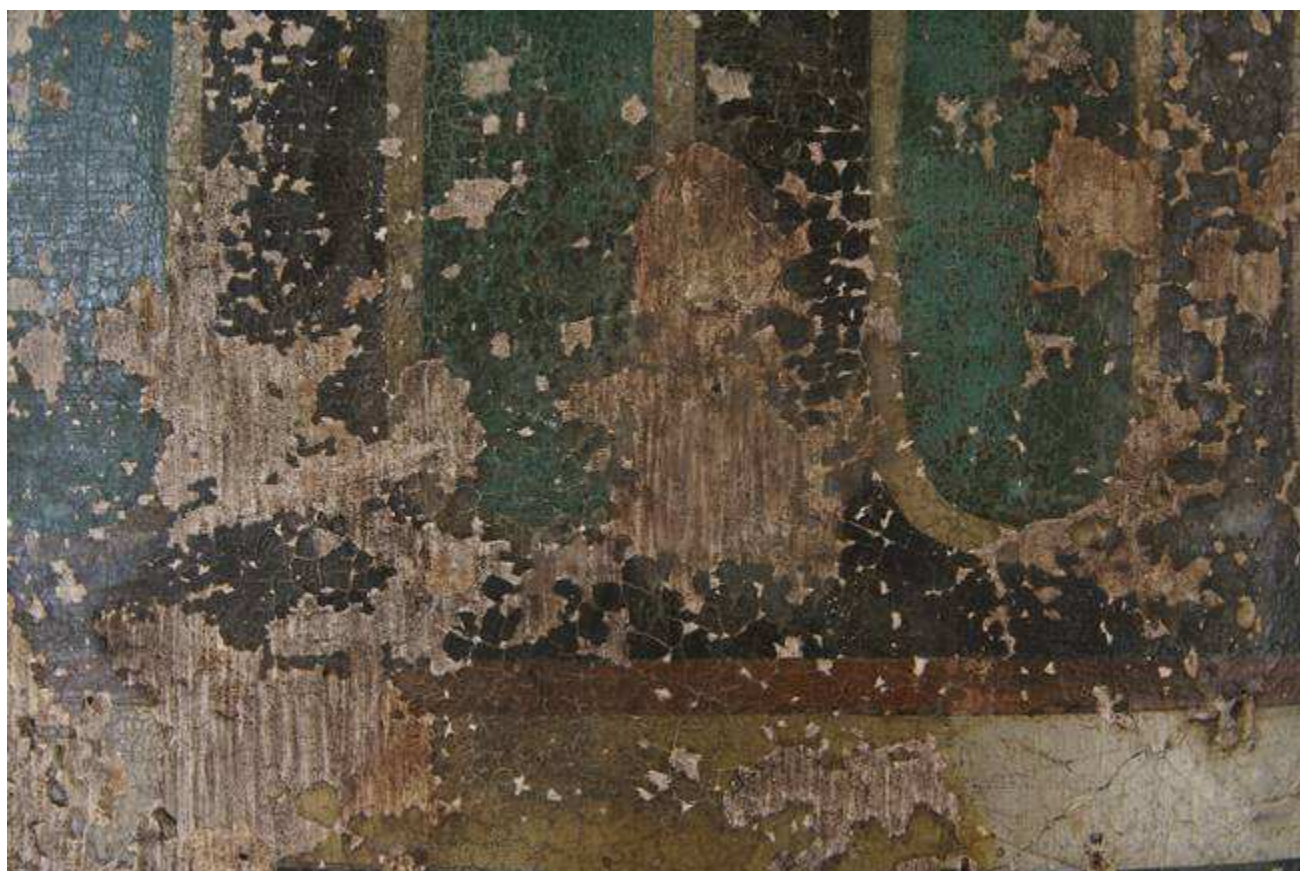
Erläuterung/Darstellung: Ausgewähltes Detail am Säulenschaft. Zustand nach der Retusche.

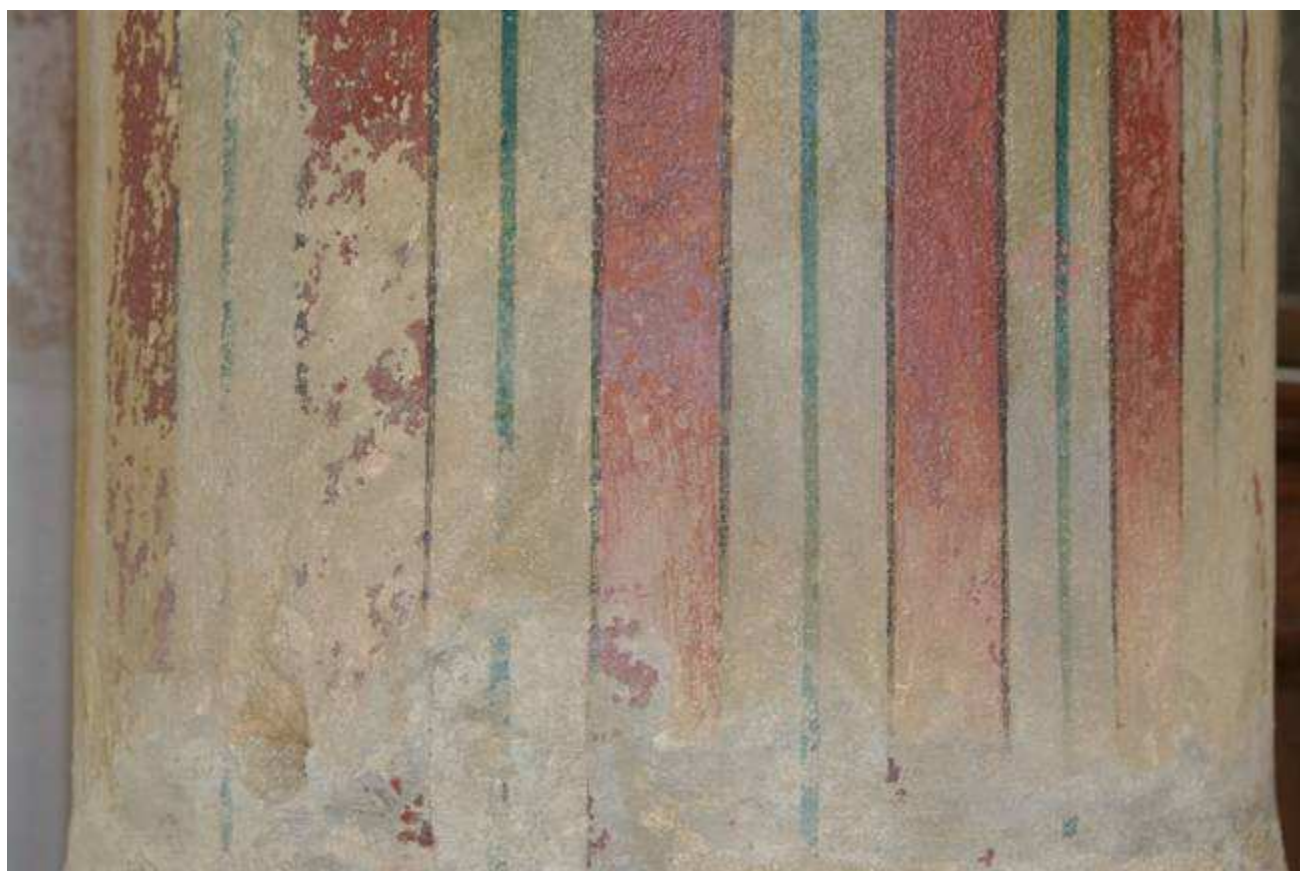
Erläuterung/Darstellung: nördliche Säule, Detailansicht, die Fassung des 19. Jh. ist durch eine zurückhaltende Retusche etwas beruhigt

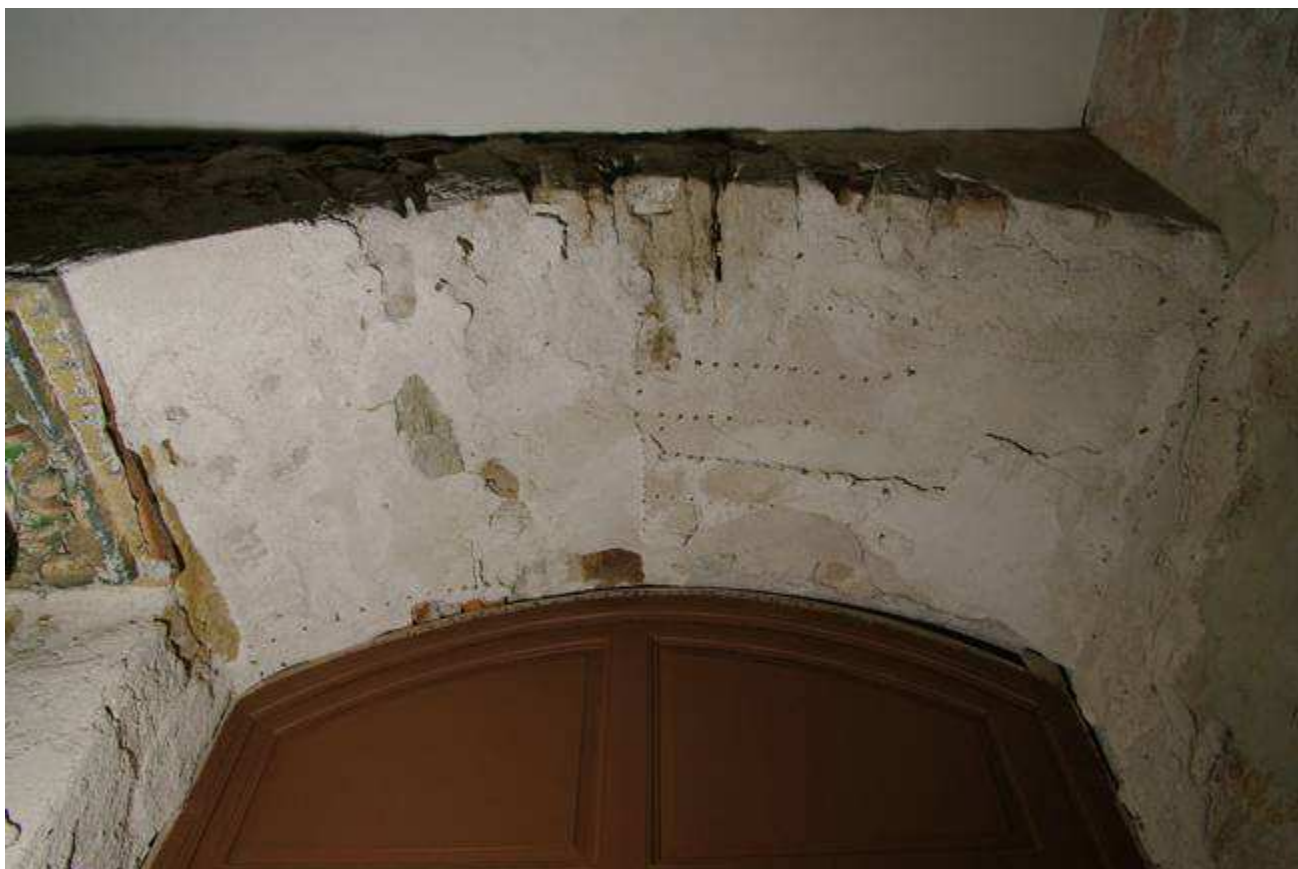
Erläuterung/Darstellung: Nordwand, Fensternische rechts im Vorzustand. Der Putzbestand im Bogen der Fensternische war zu stark geschädigt und konnte nicht konserviert werden.
