# Arbeitsdokumentation

## Wappenstein Herrschaft Eisenbergk

Konservierung und heraldische Neufassung

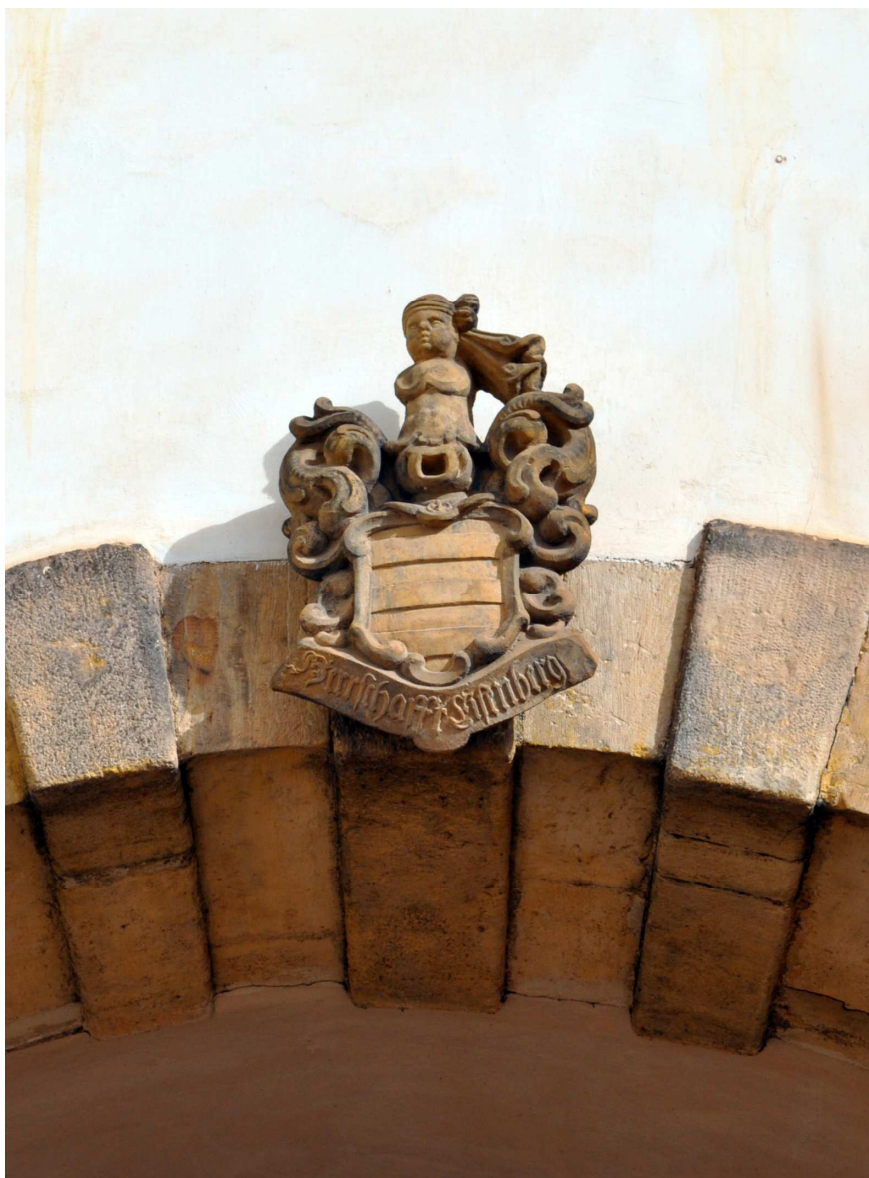
Abb. 1: Vorzustand gehängt

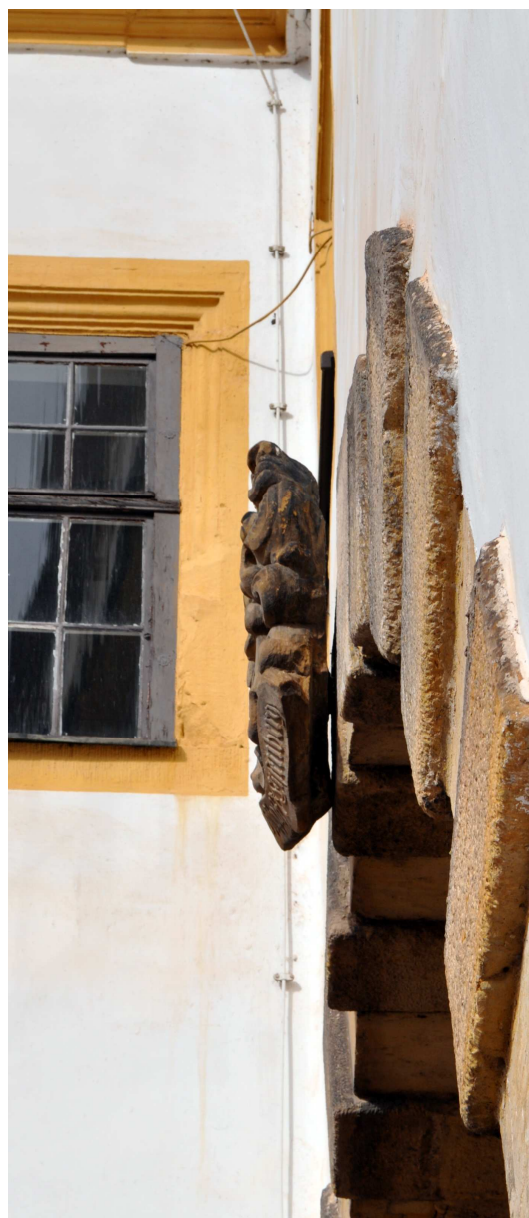
Abb. 2: Vorzustand Seitenansicht gehängt

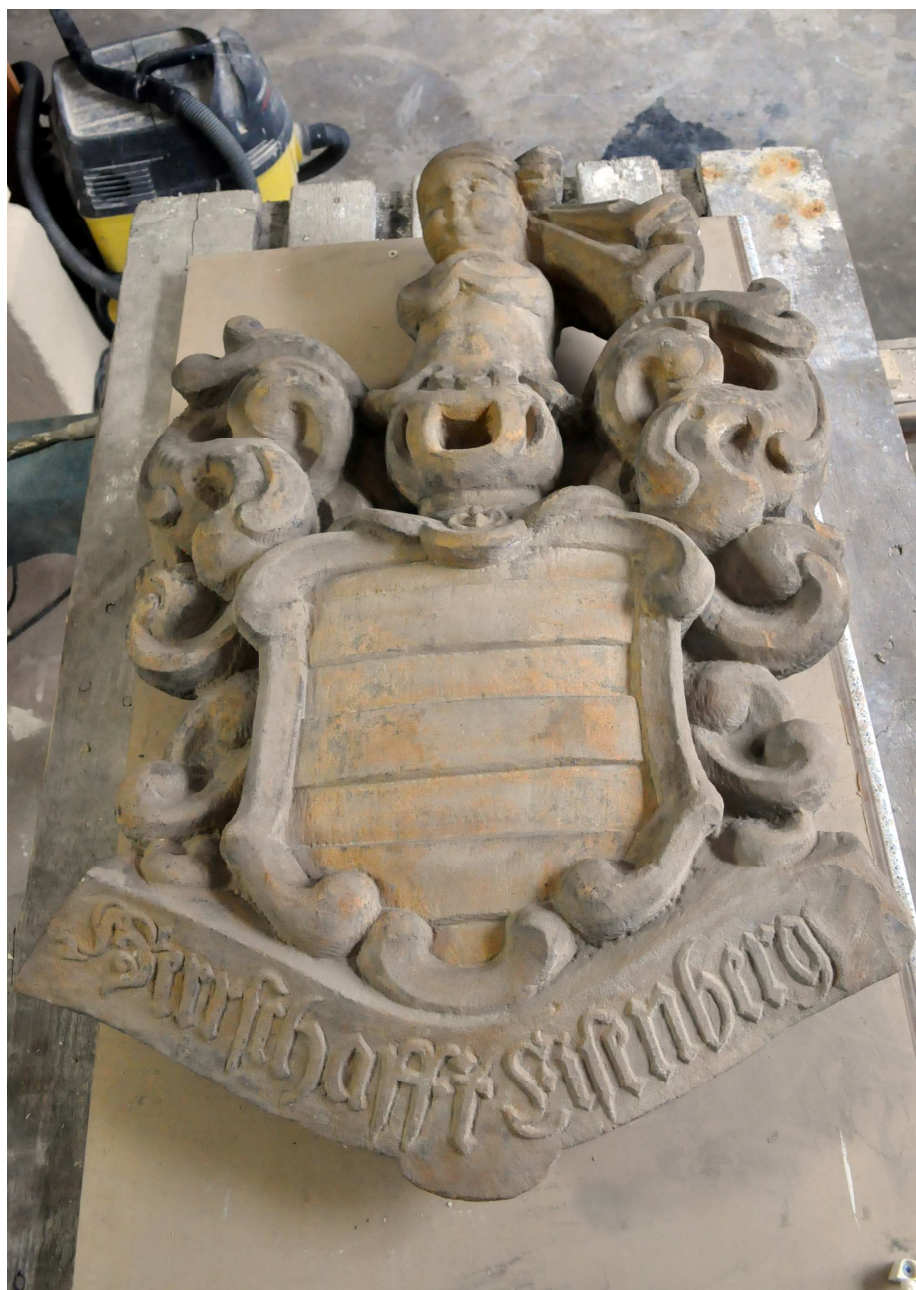
Abb. 3: Vorderansicht nach Reinigung

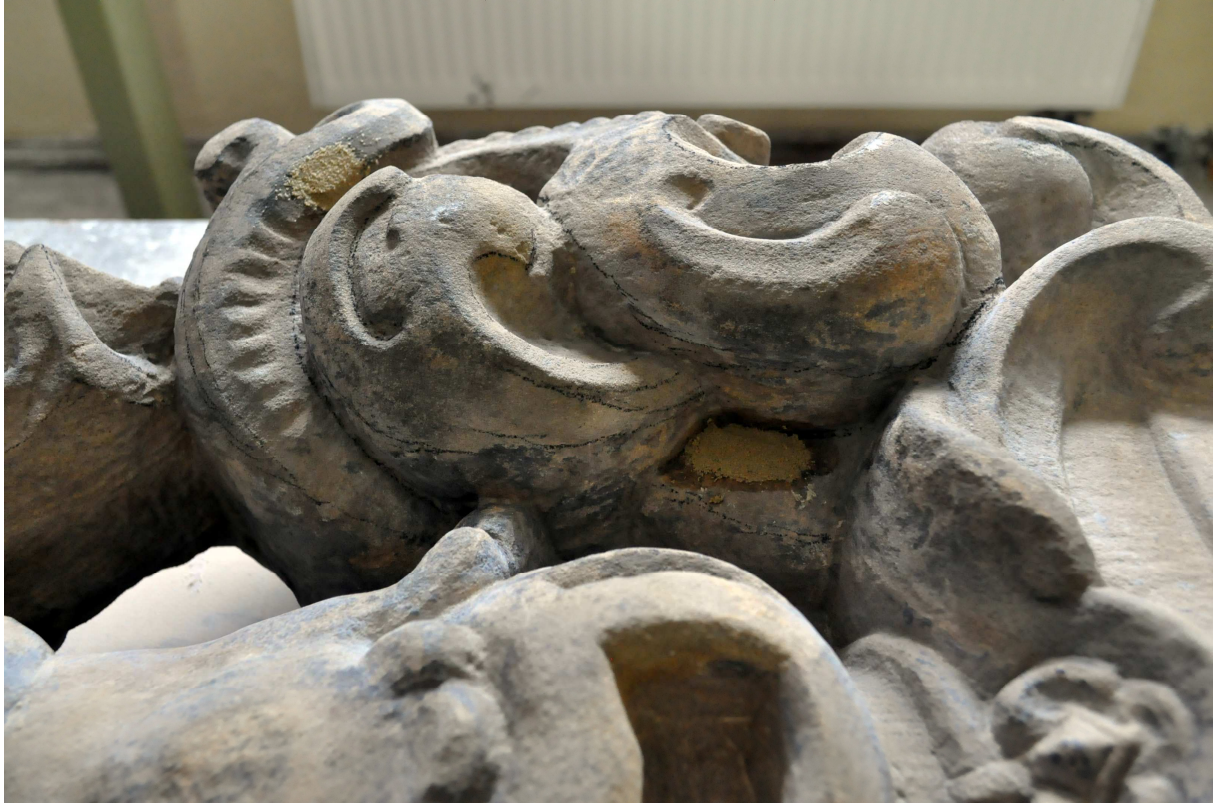
Abb. 4: Zwischenzustand Steingänzungen, Helmdecke

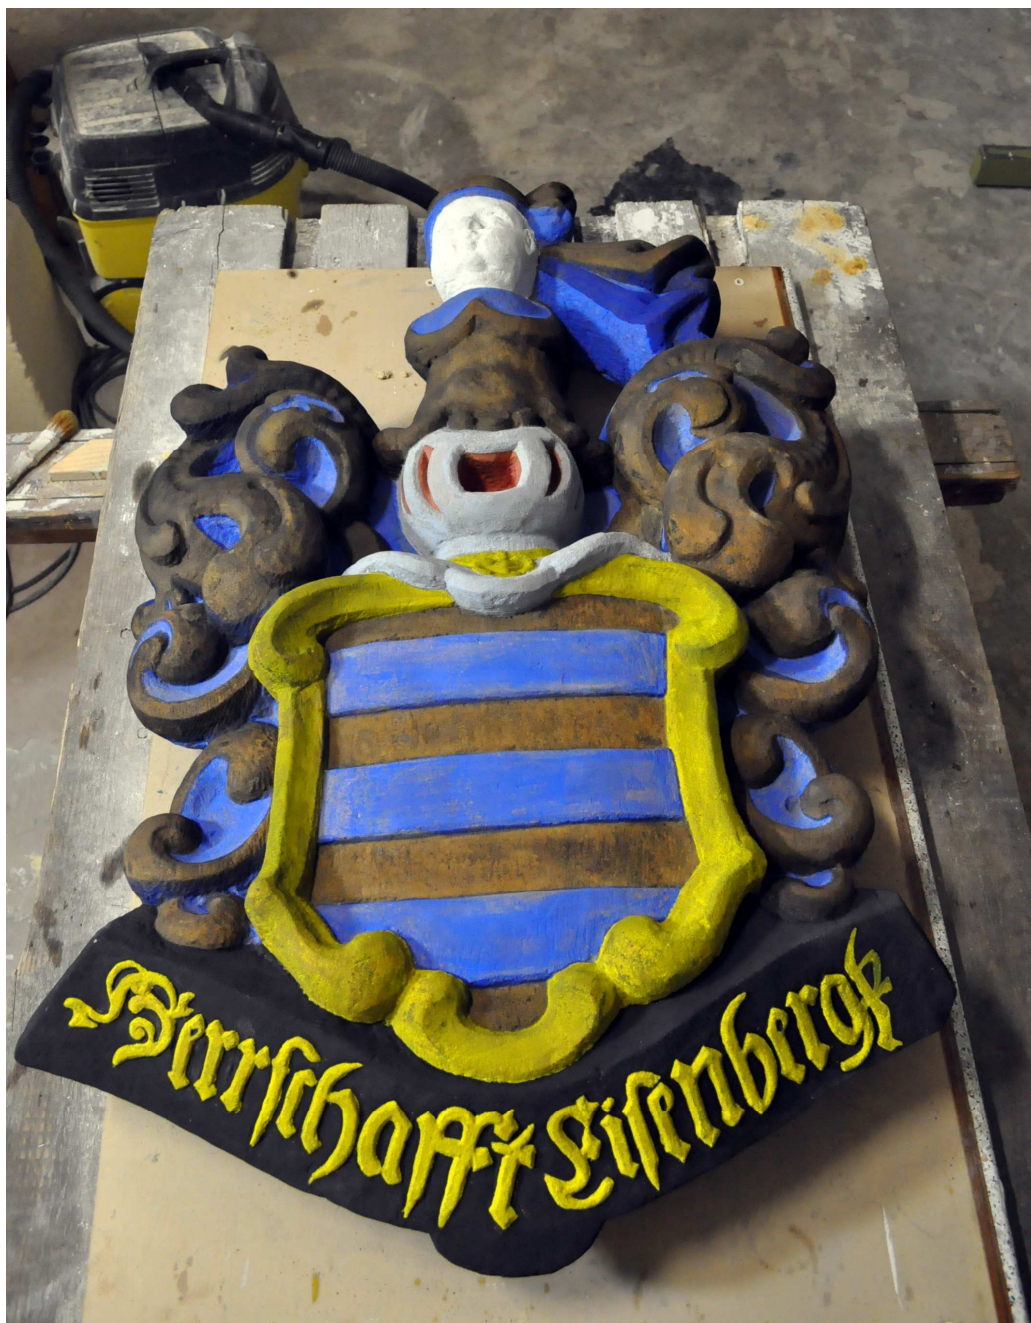
Abb. 5: Zwischenzustand

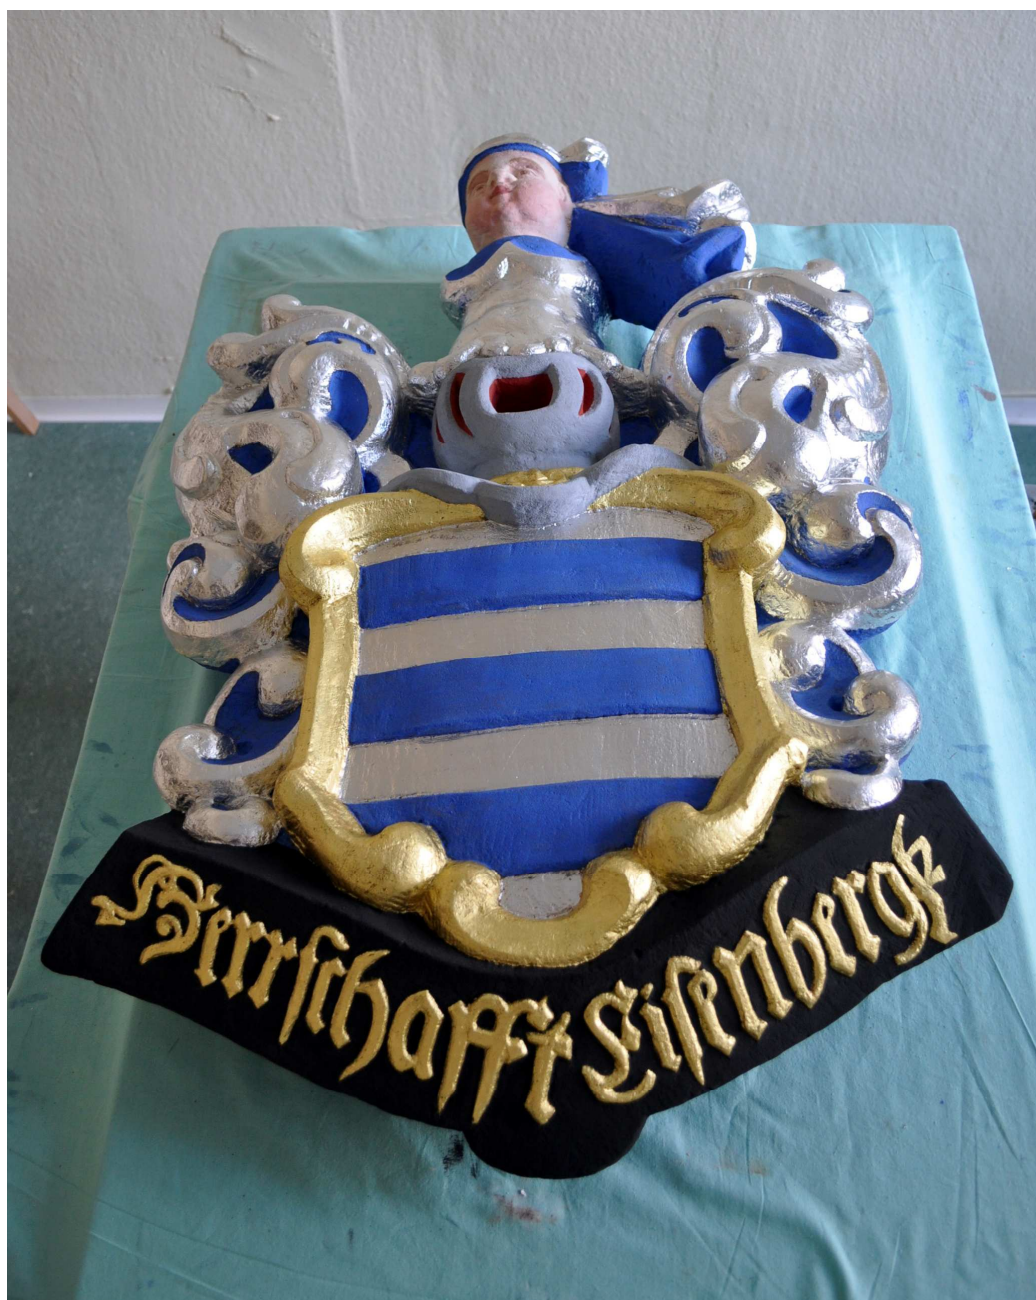
Abb. 6: Endzustand

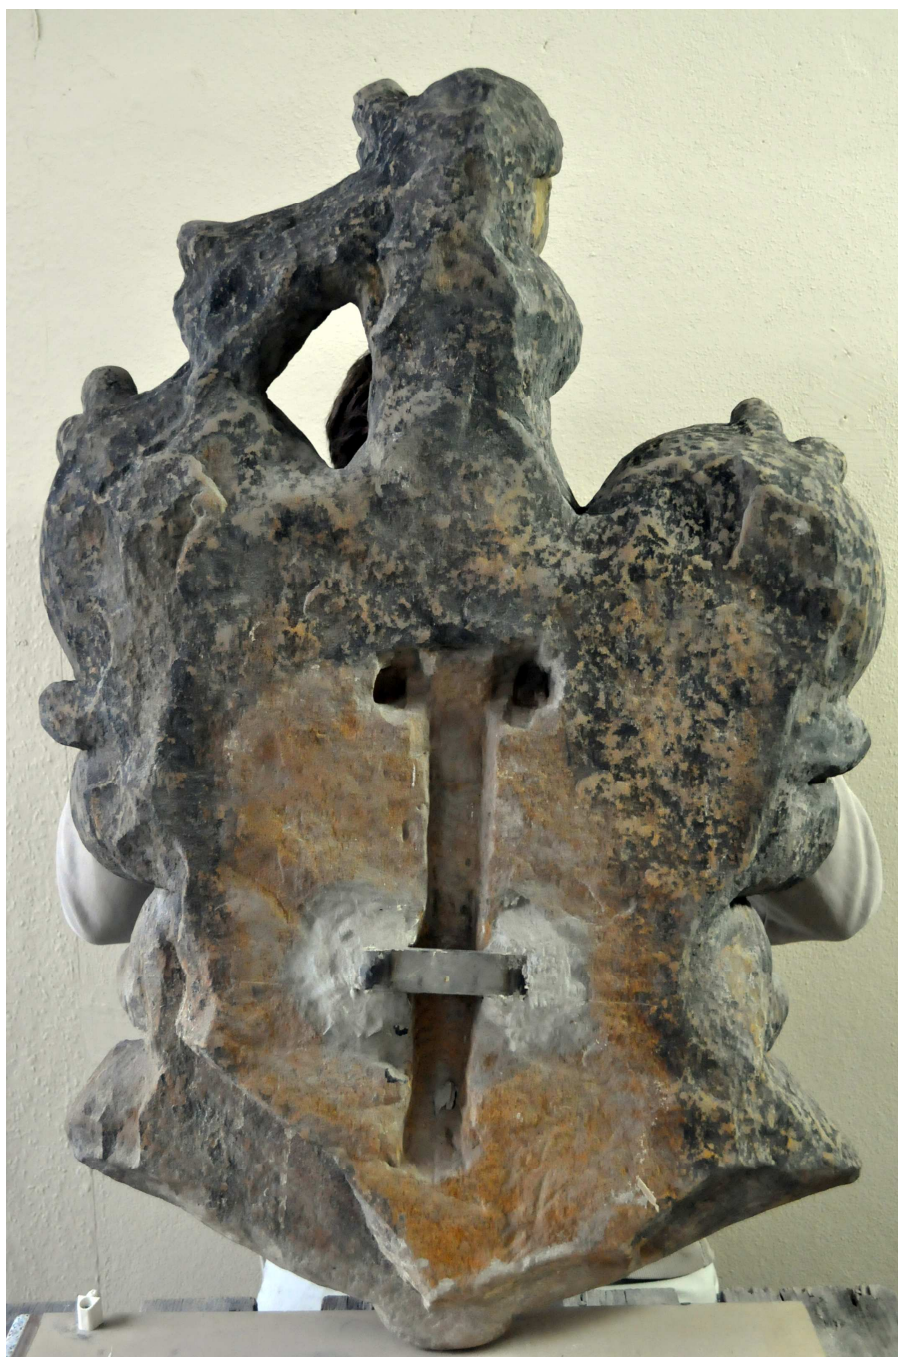
Abb. 7: Rückseite nach Reinigung

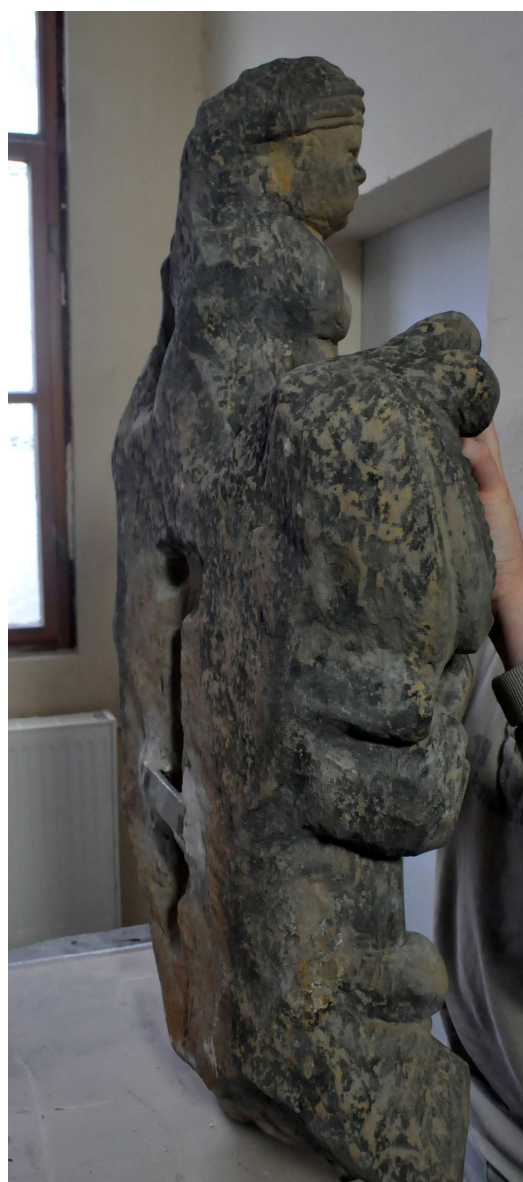
Abb. 8: Seitenfläche nach Reinigung

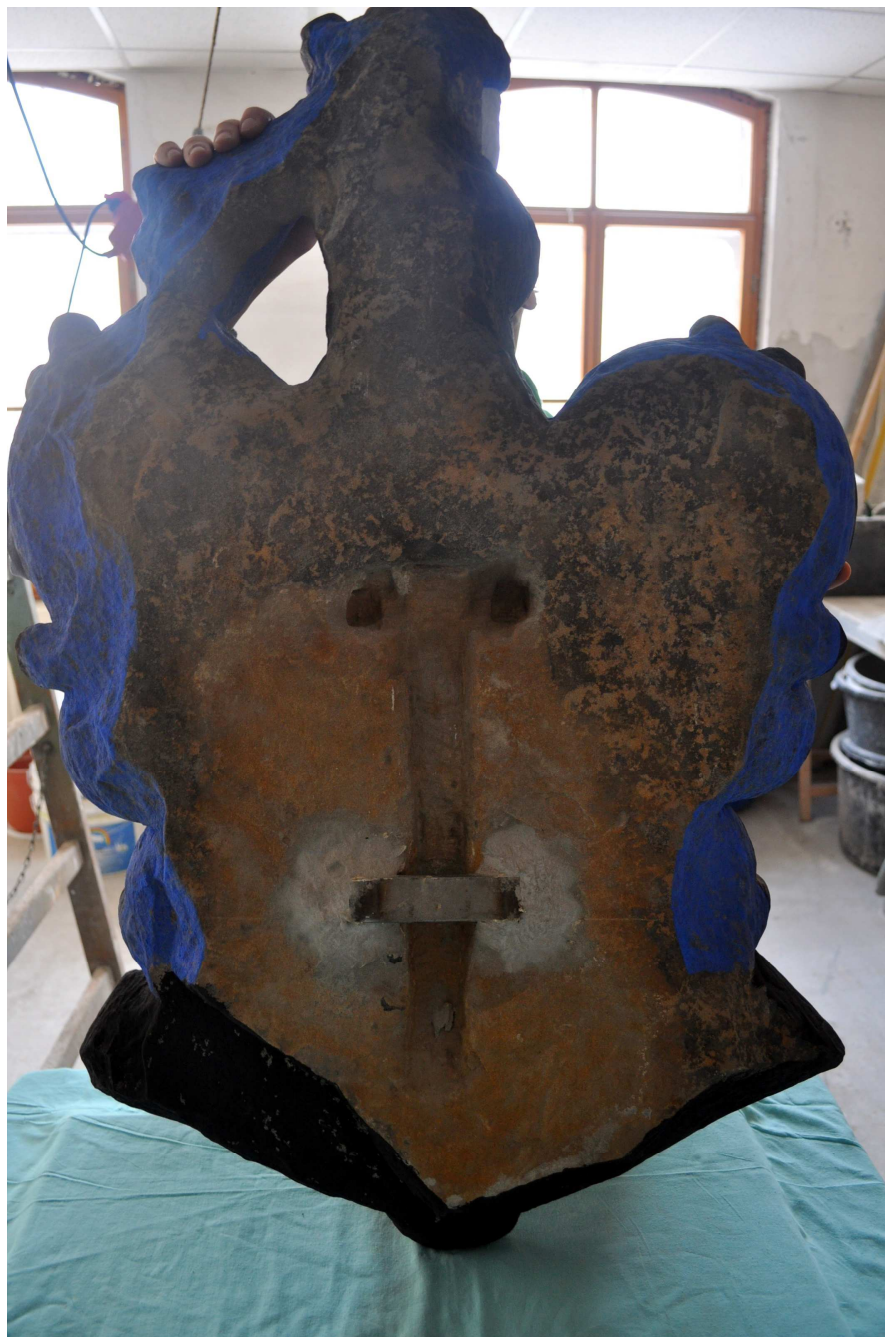
Abb. 9: Zwischenzustand, Rückseite nach Festigung

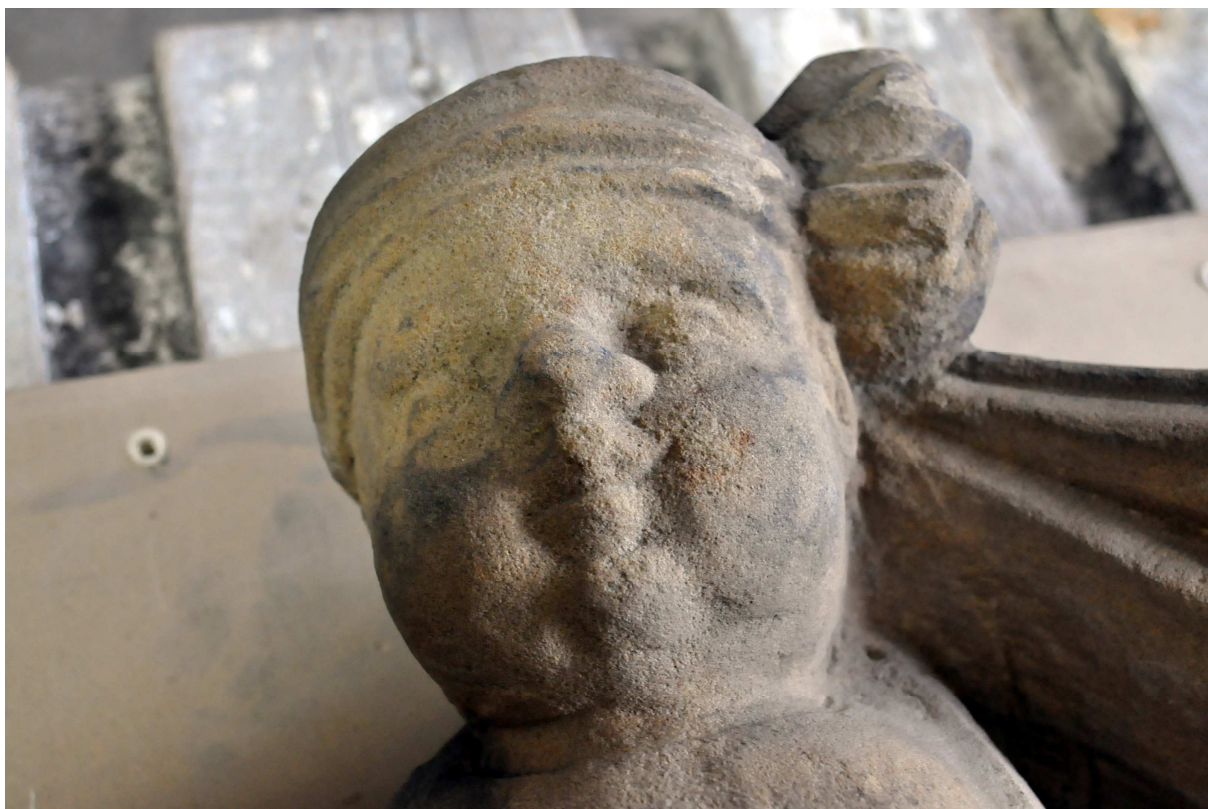
Abb. 10: Zwischenzustand, Detail- Helmzier

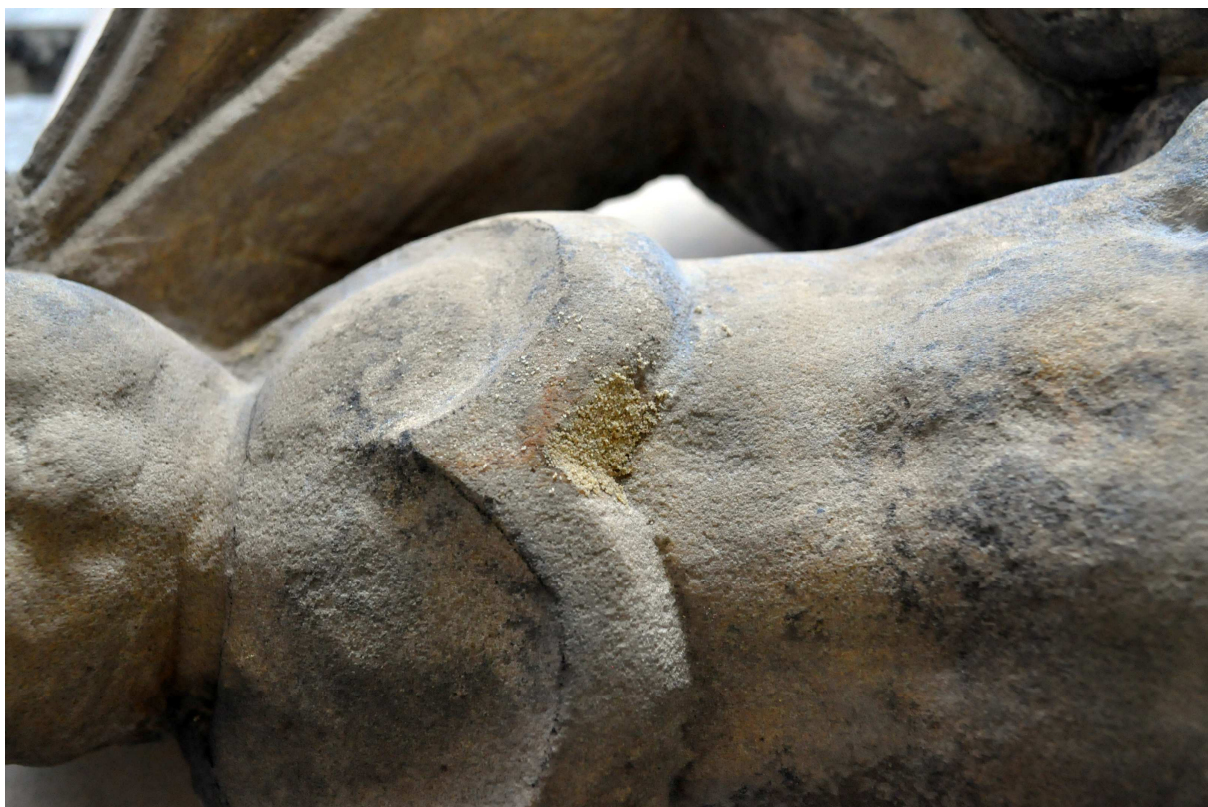
Abb. 11: Steinergänzung Helmzier

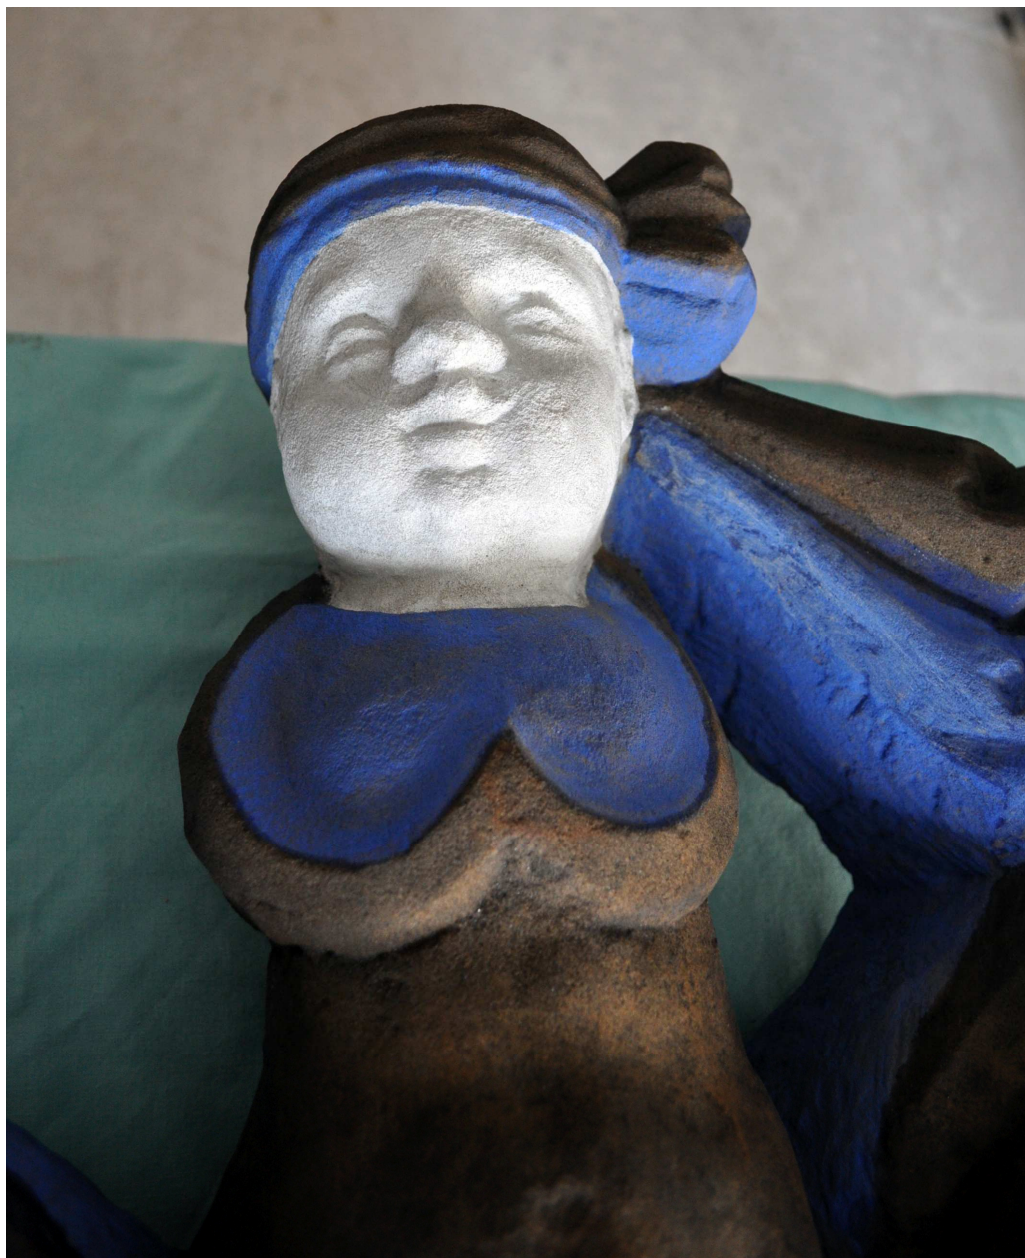
Abb. 12: Zwischenzustand Helmzier

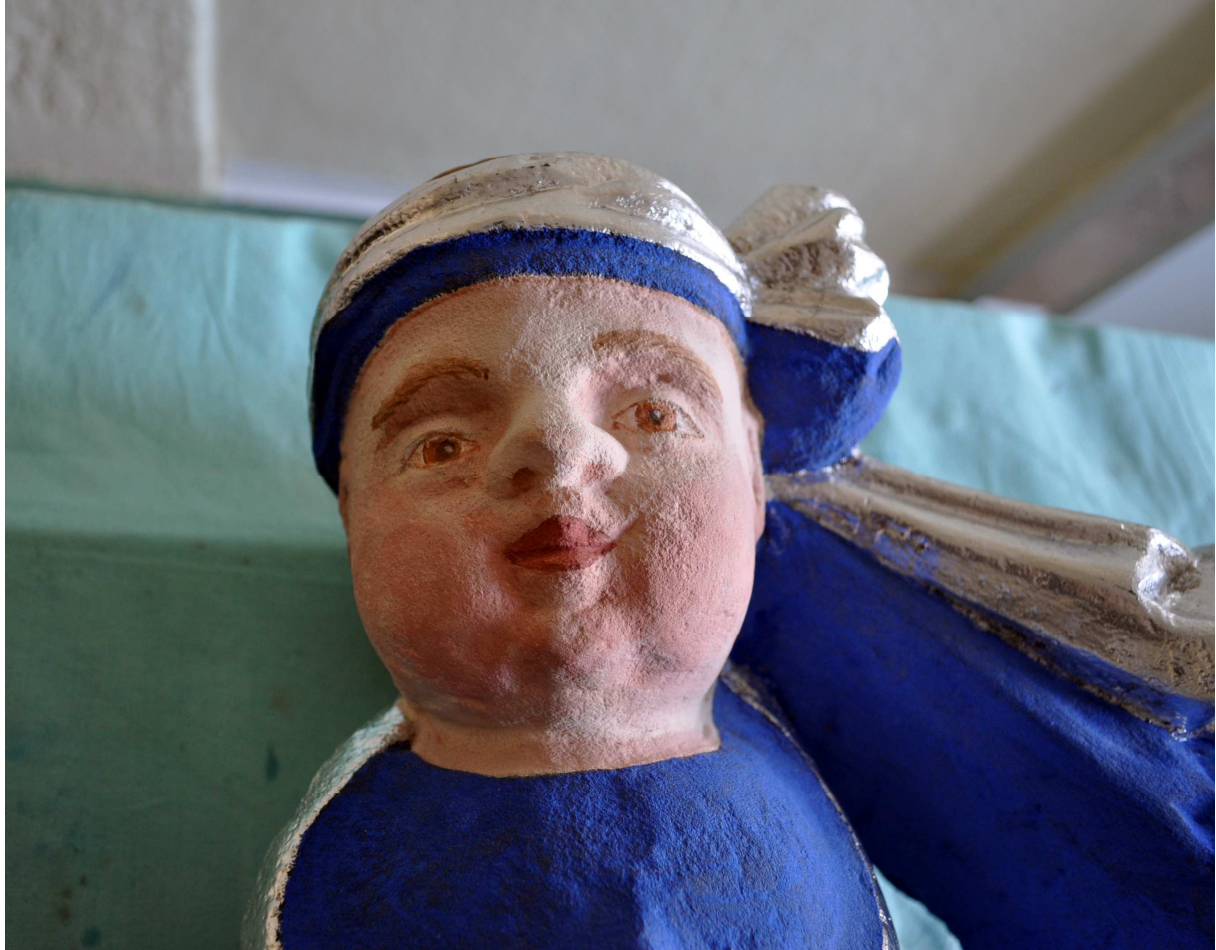
Abb. 13: Endzustand Helmzier

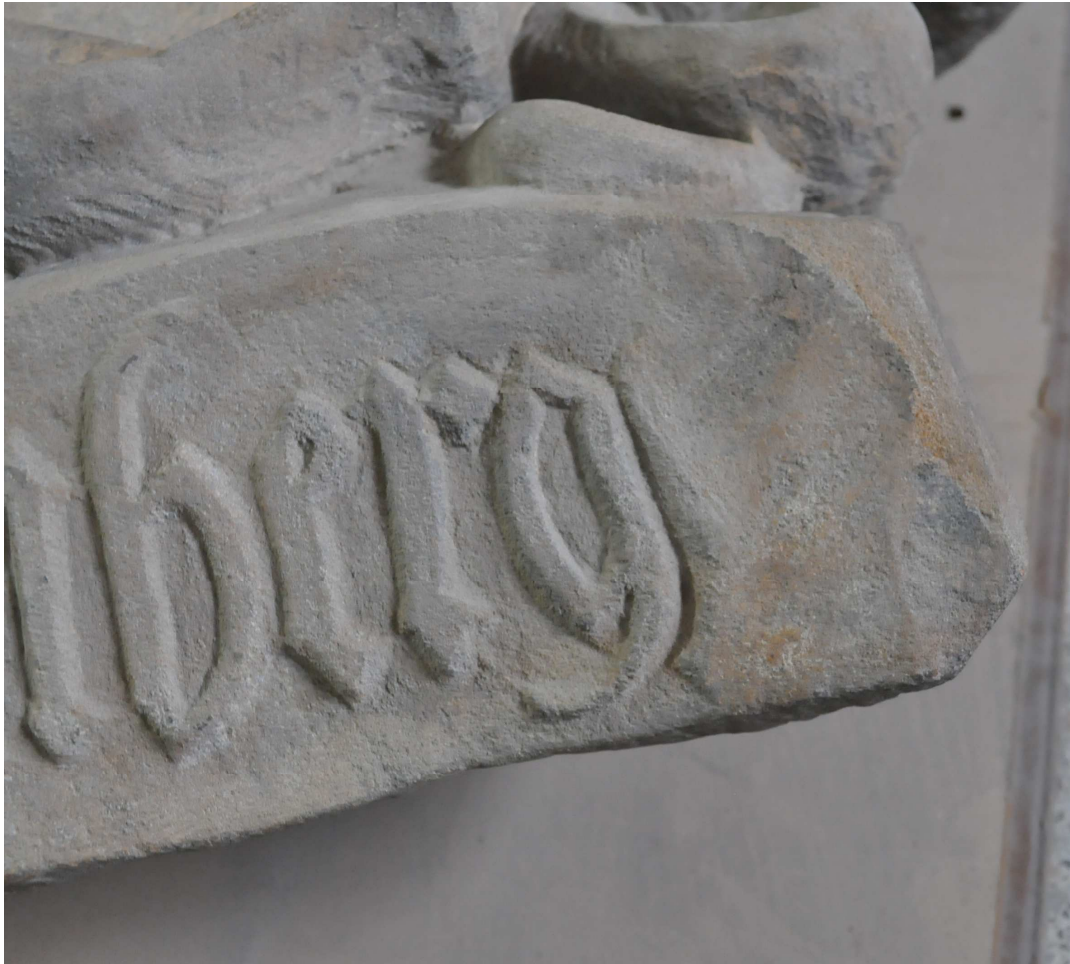
Abb. 14: Detail, Fragment vom „k“

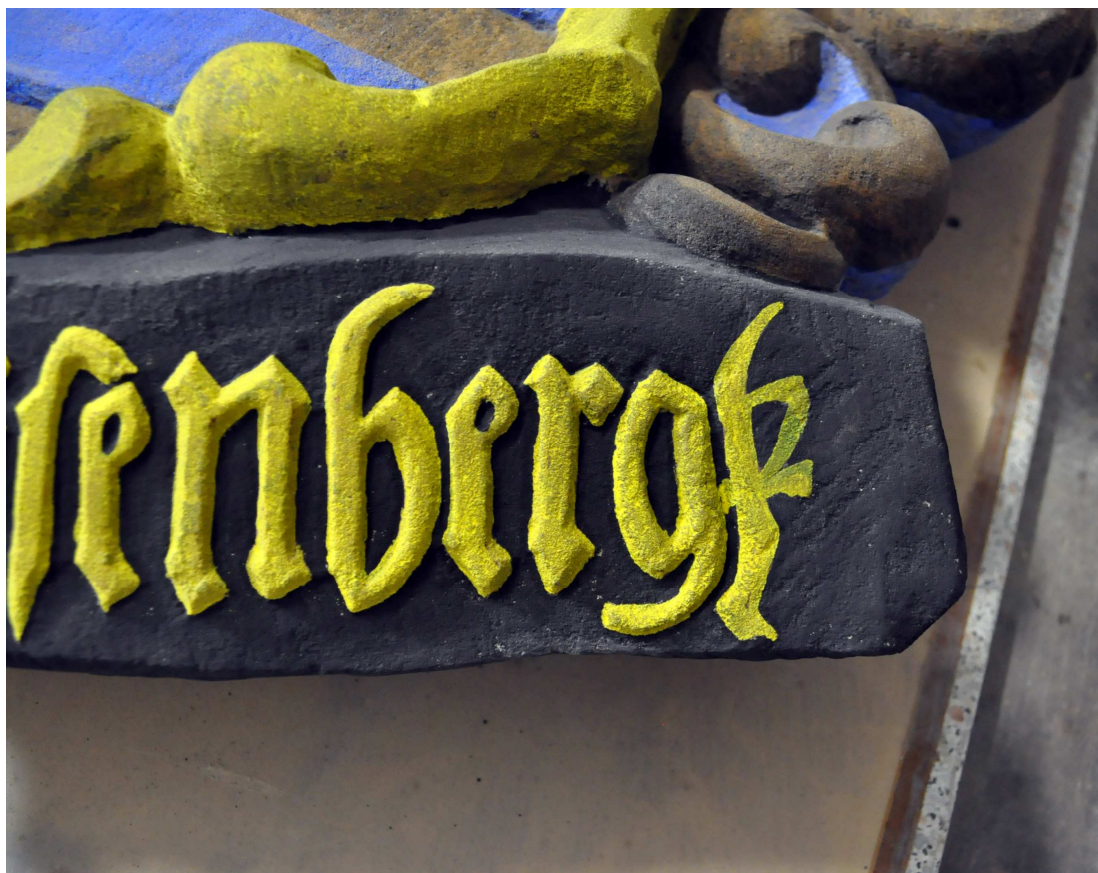
Abb. 15: Zwischenzustand Schriftfeld

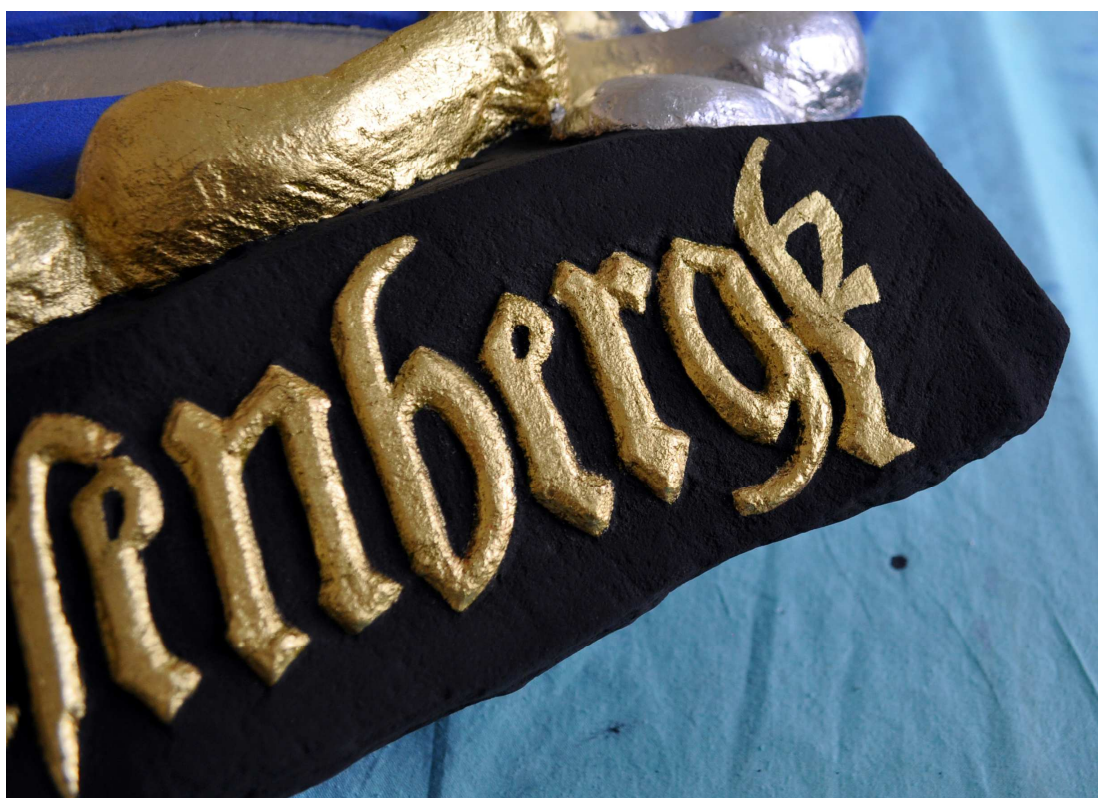
Abb. 16: Endzustand Schriftfeld

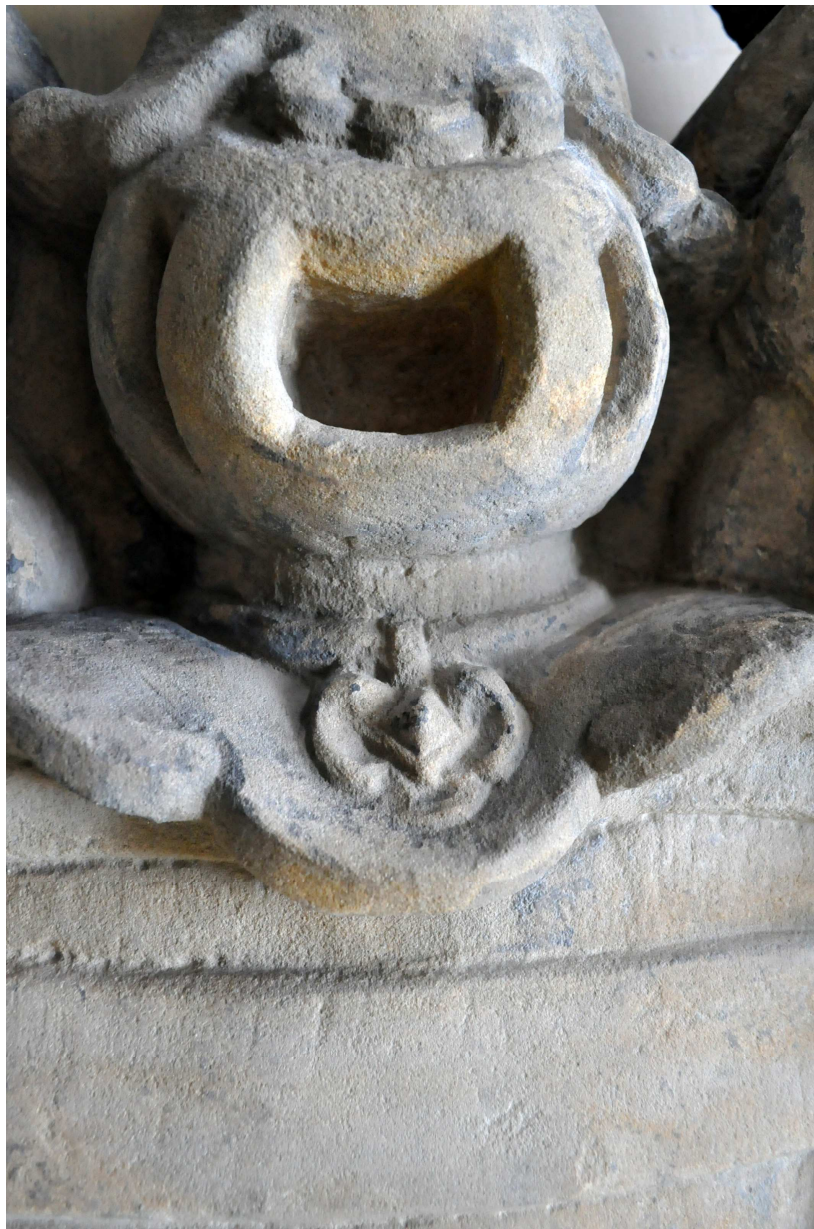
Abb. 17: Detail- Biegelhelm

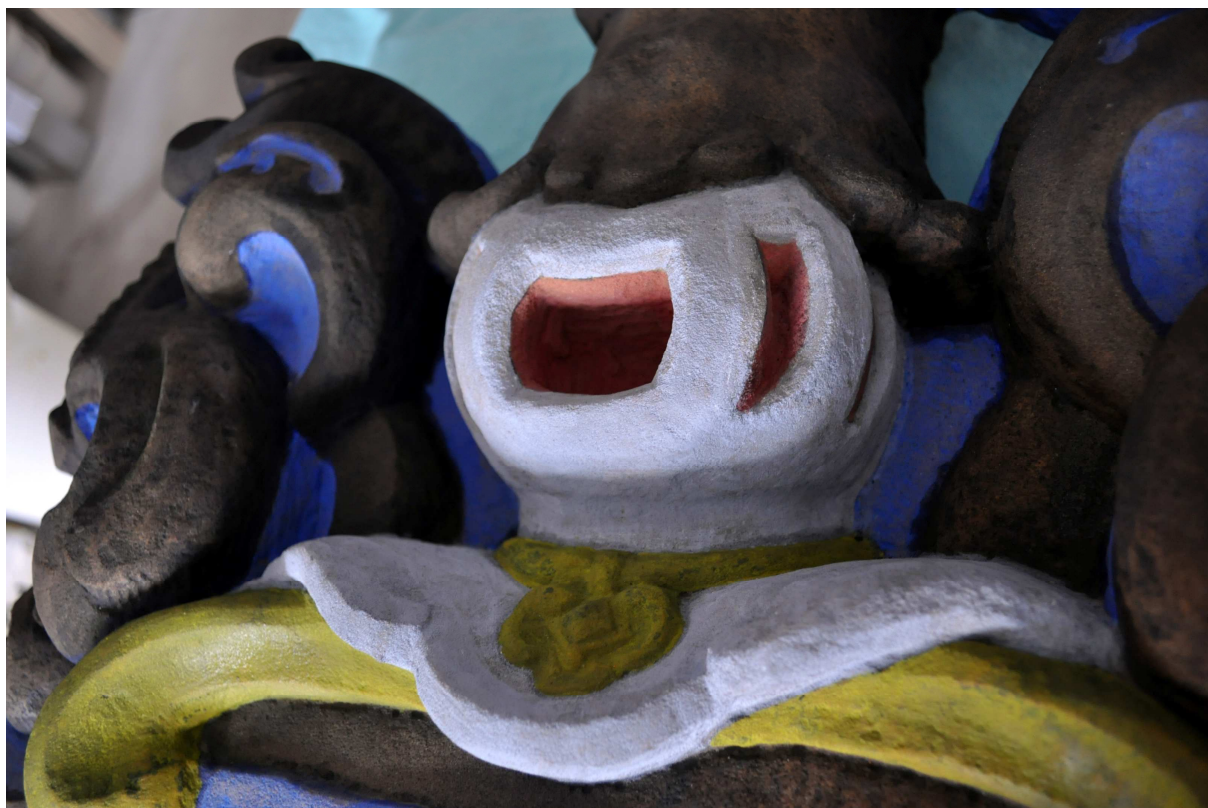
Abb. 18: Zwischenzustand Bügelhelm

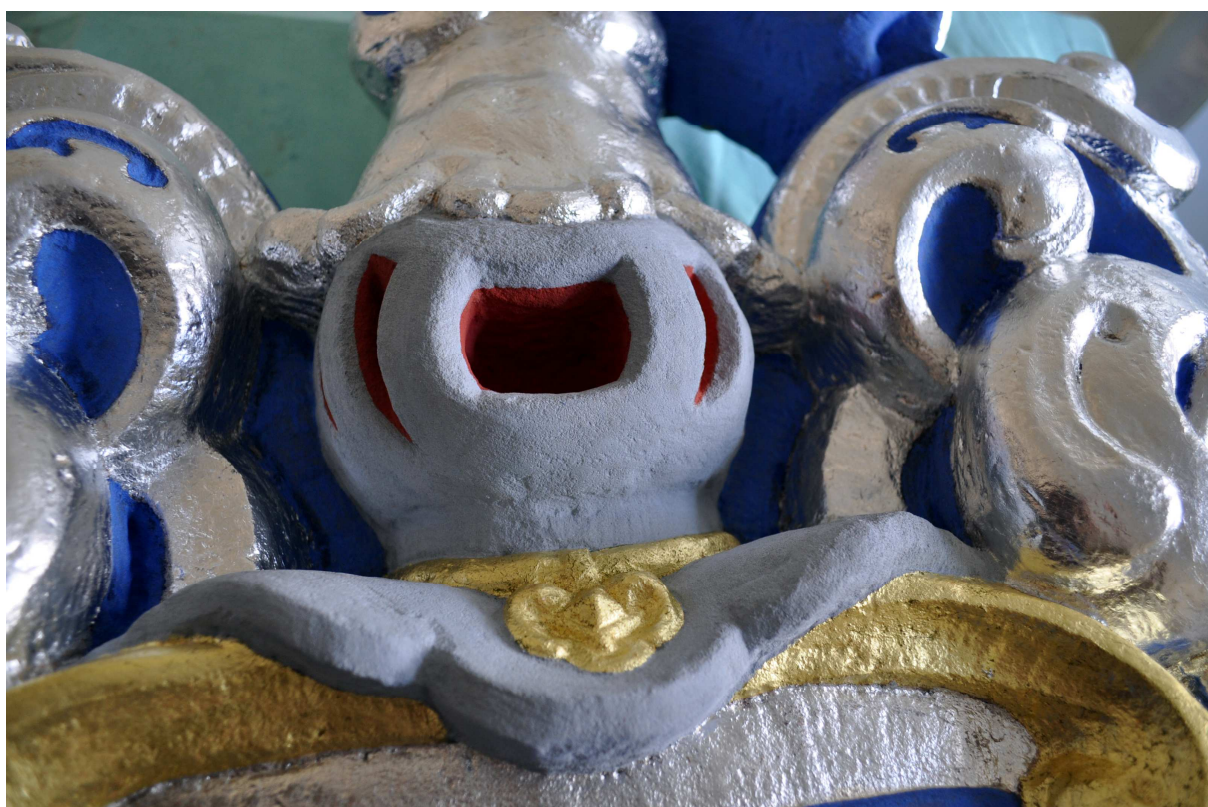
Abb. 19: Endzustand Bügelhelm

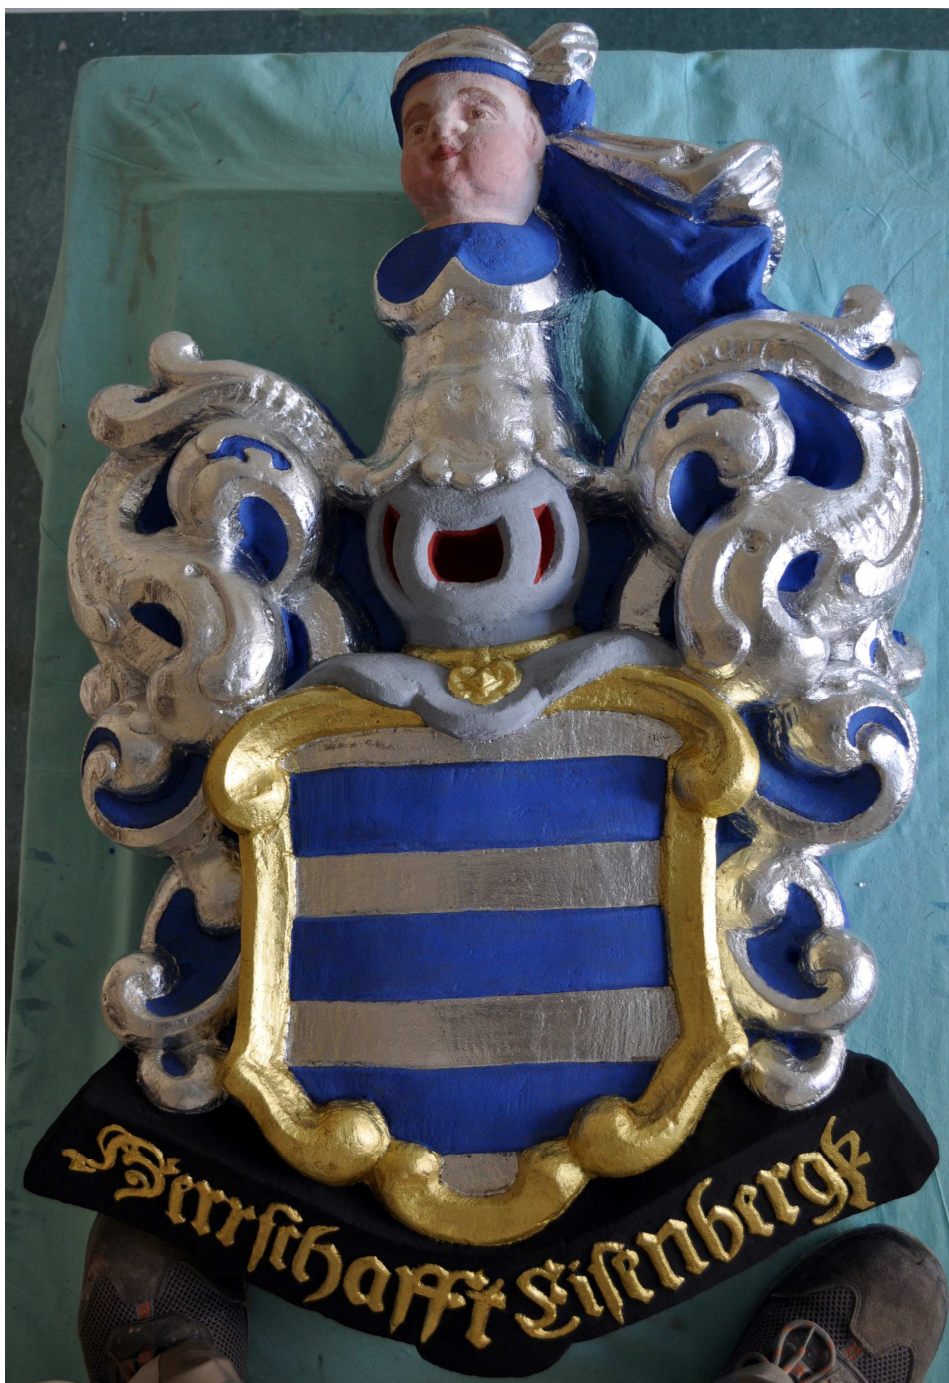
Abb. 20: Endzustand
