Objekt: Stadtkirche Peter und Paul
Teilobjekt .Patronatsloge, Empore Nord, Loge 8
Ort: 99631Weißensee

Objekt: Stadtkirche Peter und Paul
Teilobjekt : Nordempore, Loge Nr.8
Ort: 99631 Weißensee

Restauratorische Instandsetzung
Fassade Loge 8
1. Teilbereich Befunduntersuchung
2. Teilbereich Abnahme der Überfassungen

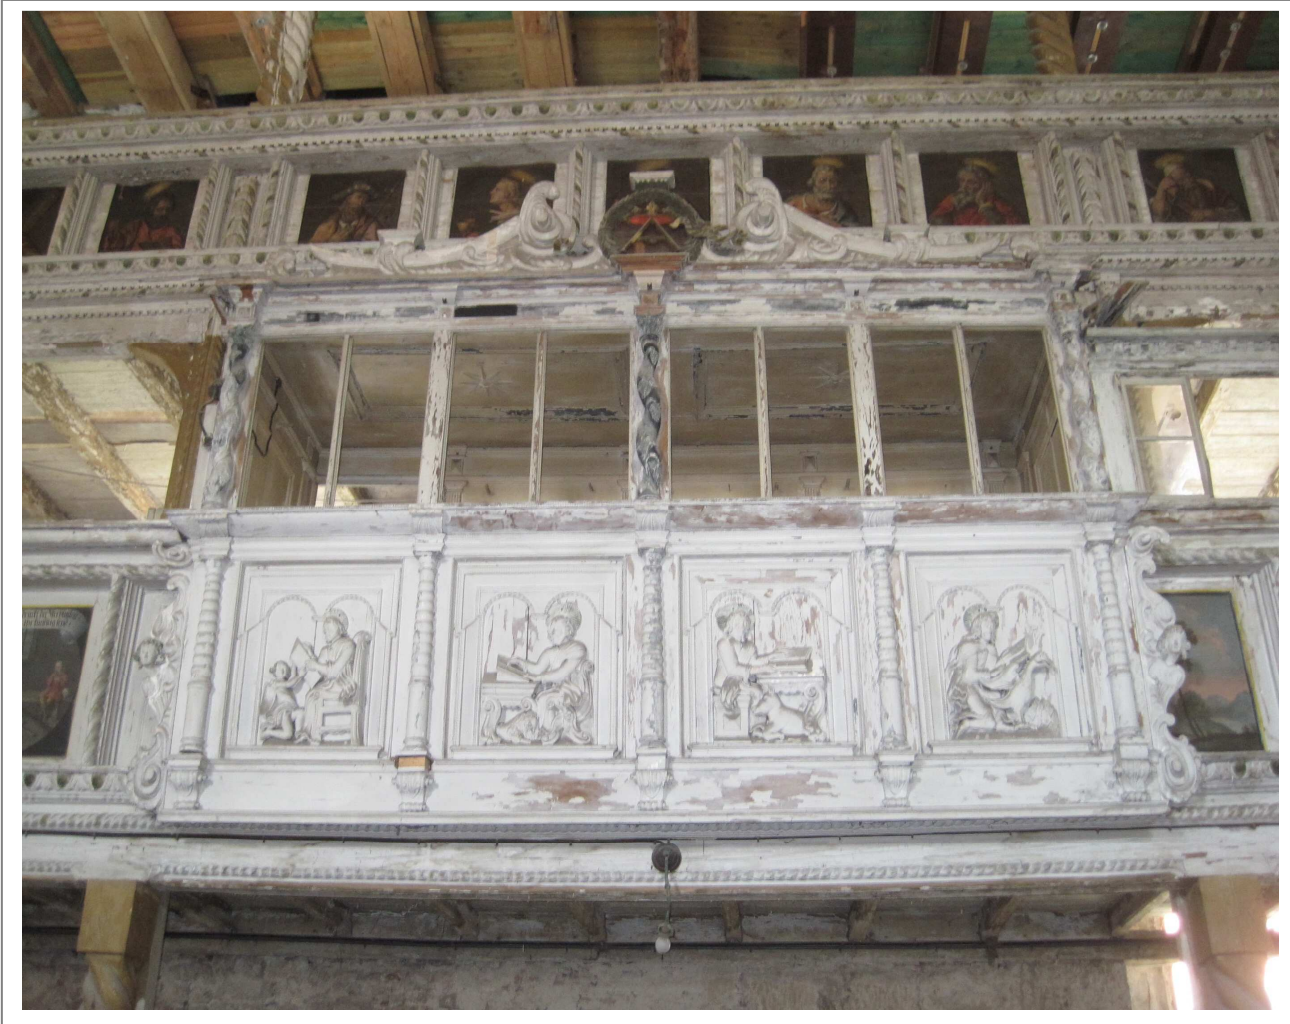
Befundort: Nordempore, Patronatsloge, Loge 8, Datierung um 1670
Zustand März 2014. Der gesamte Baukörper, bis auf das Wappen in der
Bekrönung trägt eine hellgrau getönte Überfassung, die in großen
Partien abgängig sind.

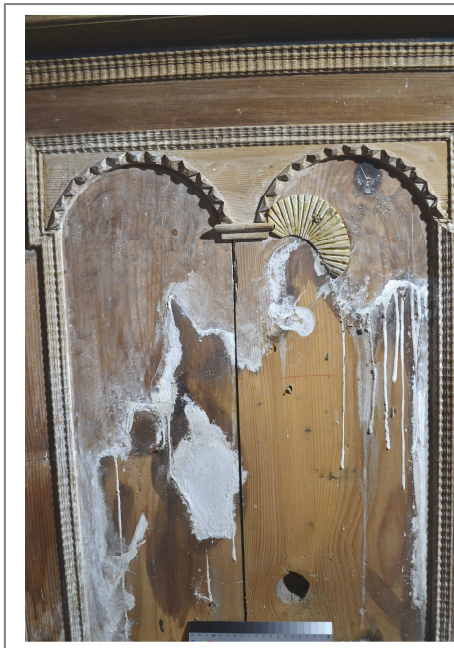
Bild 3 Brüstungsfüllung mit Teilfreilegung, Zustand nach Abnahme des Reliefs

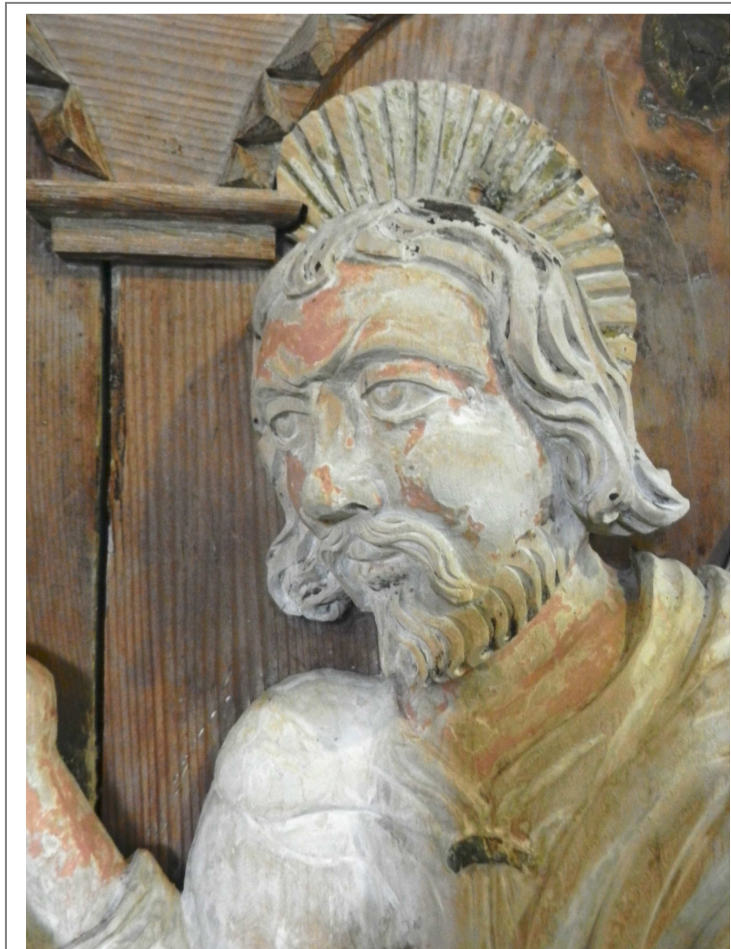
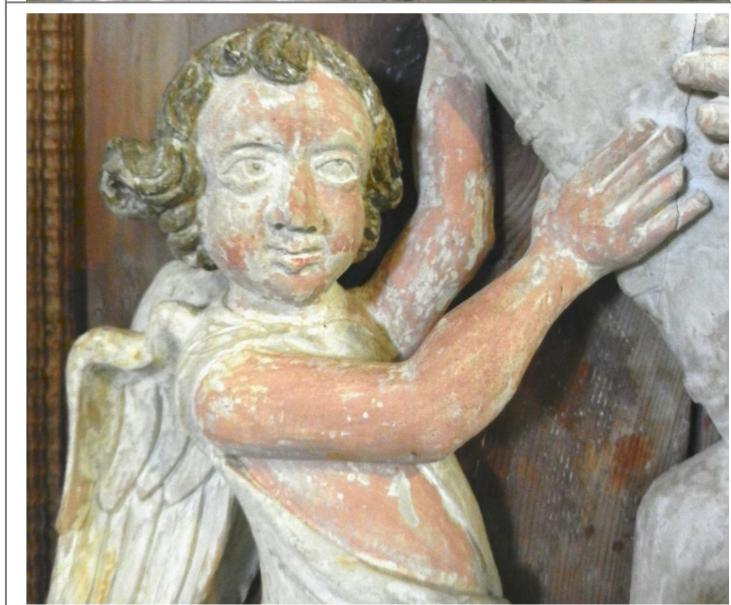
1. Brüstungsfeld: Darstellung Apostel Matthäus mit Engel
Abb.1 und Abb.2, Detailaufnahmen, Zustand nach Freilegung.
Die unbedeckten Körperpartien sind mit Inkarnaten gefasst, Nimbus,
Gewandspange und das Engelshaar zeigen Metallauflagen.

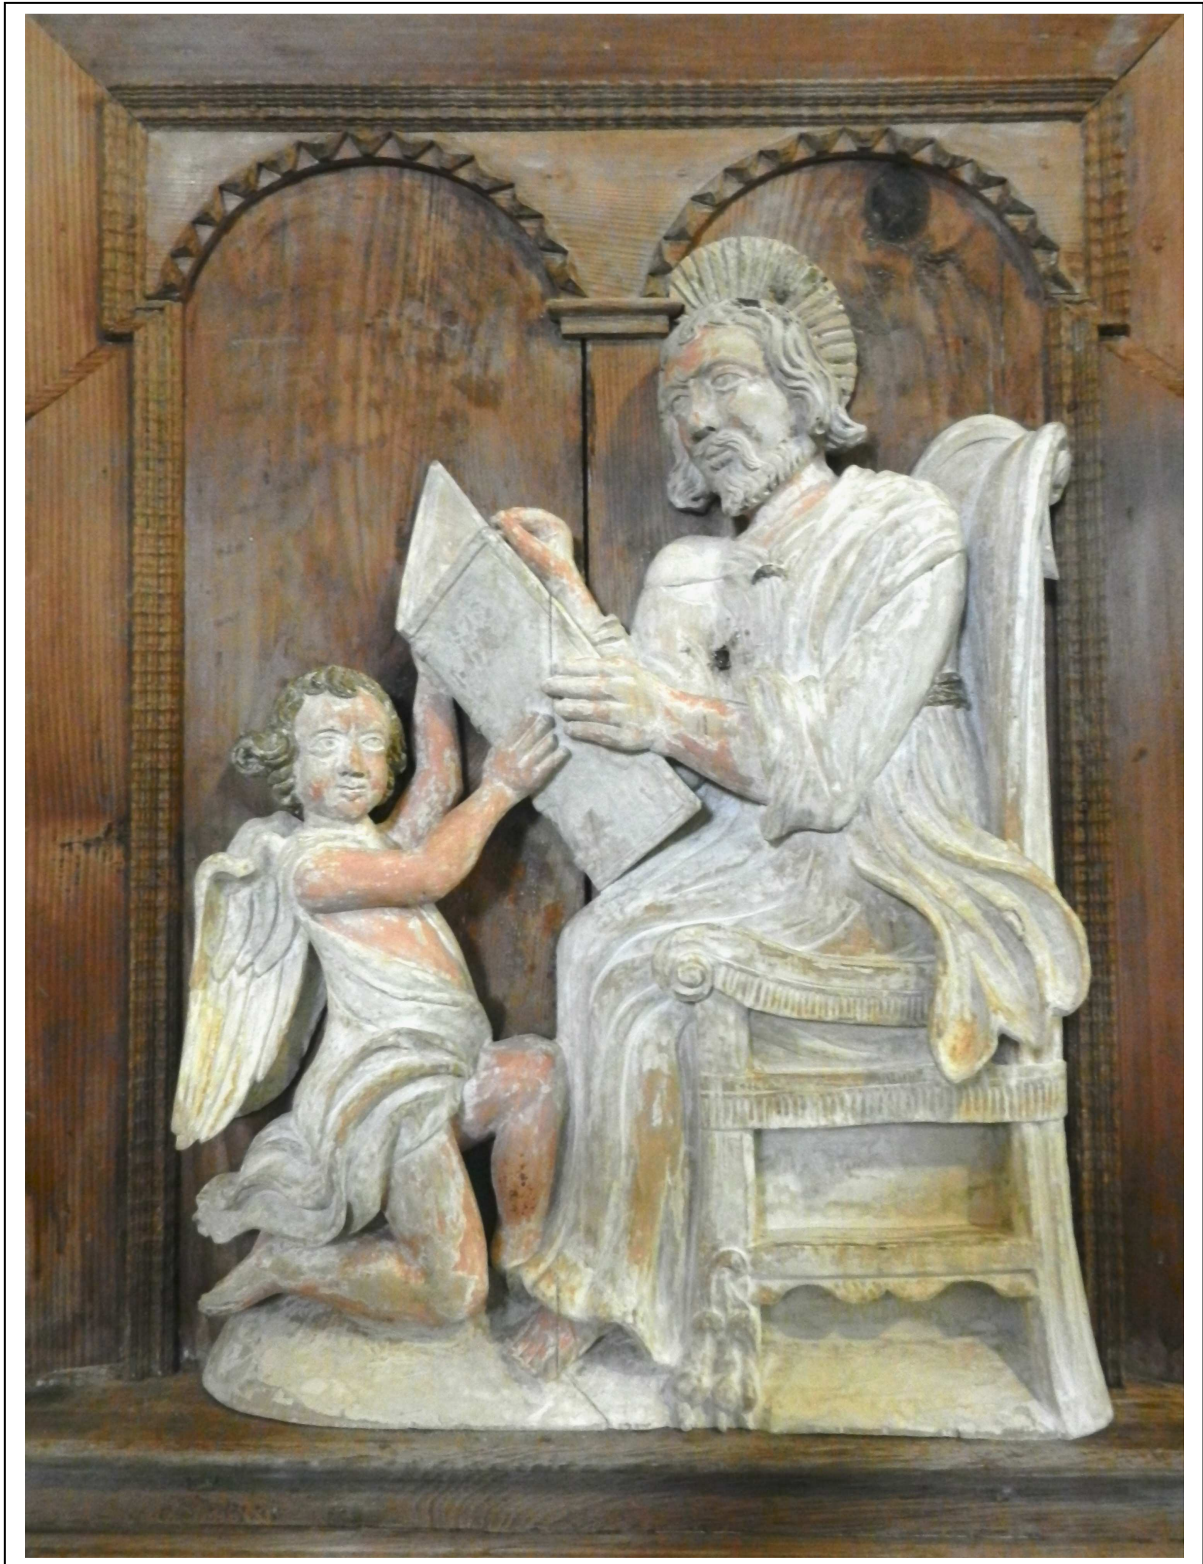
1. Brüstungsfeld Zustand nach Freilegung

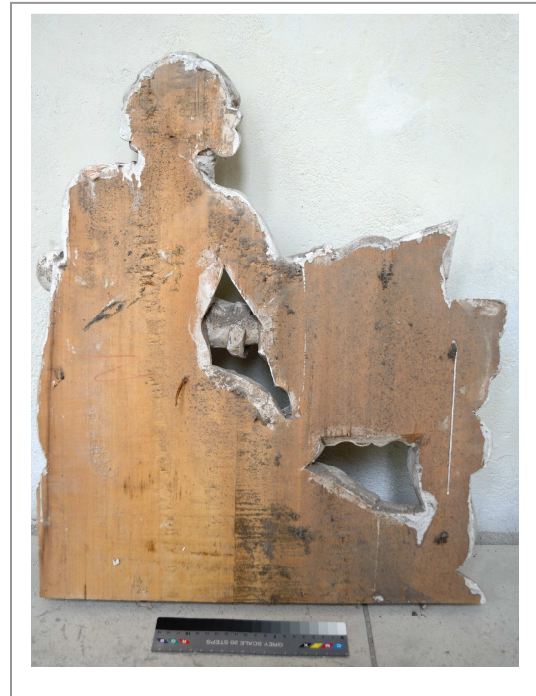
Bild 6 Ansicht Rückseite ohne Signatur

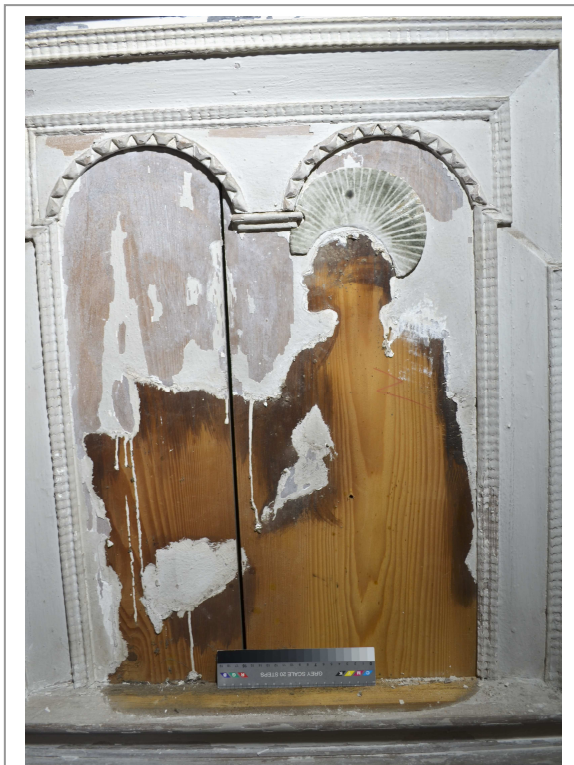
Bild 7 Brüstungsfüllung, Istzustand mit Überfassungen nach Ausbau des Reliefs

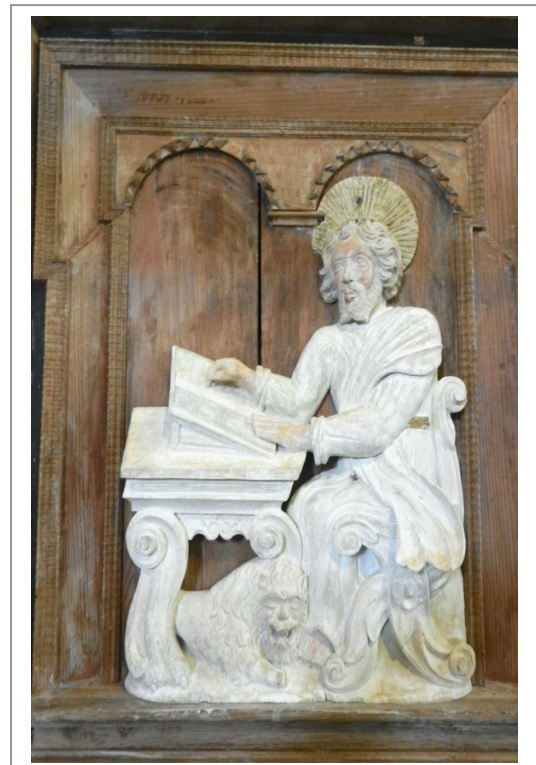
Bild 8 Brüstungsfüllung und Relief nach Abnahme der Überfassungen

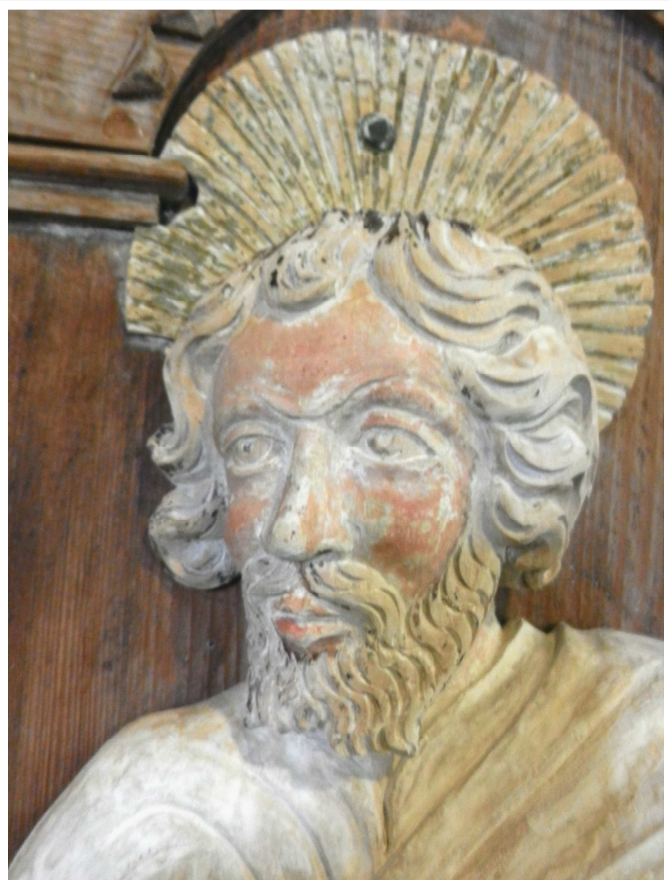
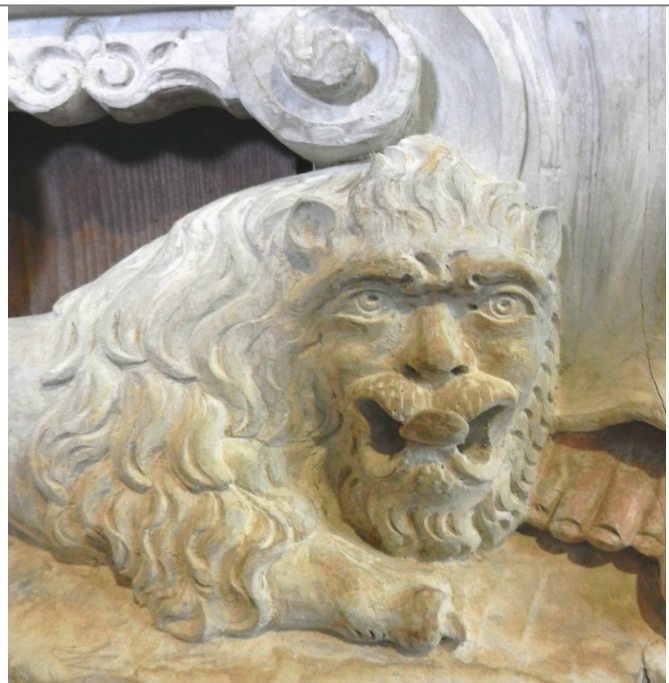
2. Brüstungsfeld. Darstellung Evangelist Marcus mit Löwe
Abb.1 und .2. Zustand nach Abnahme der Überfassungen und Feinreinigung
Gesichtsbereiche geschönt, Nimbus zeigt eine Metallauflage

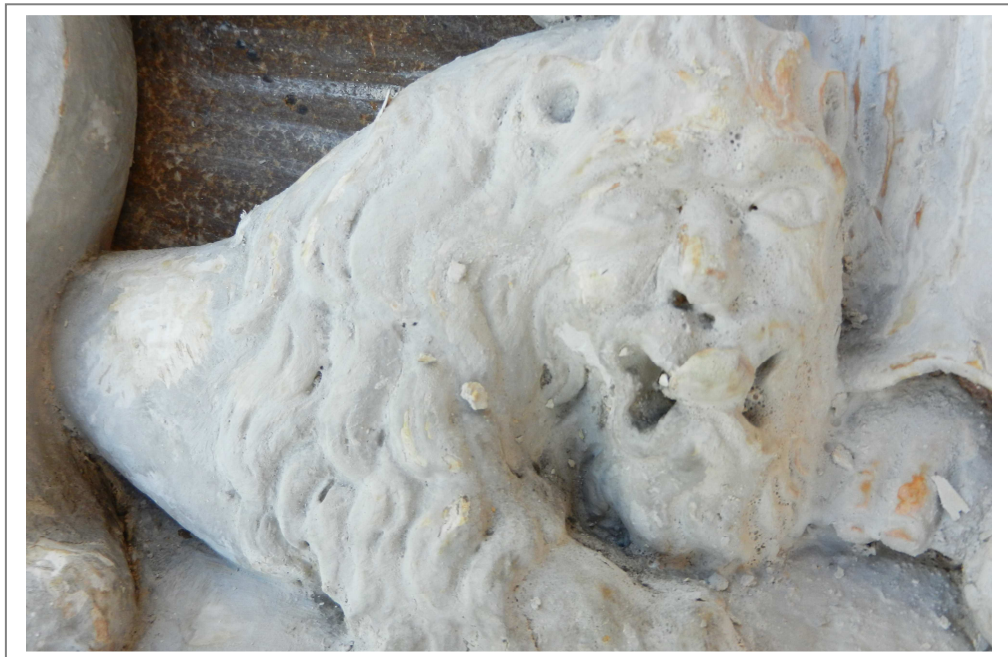
Abb.1

Abb. 1, Vorzustand

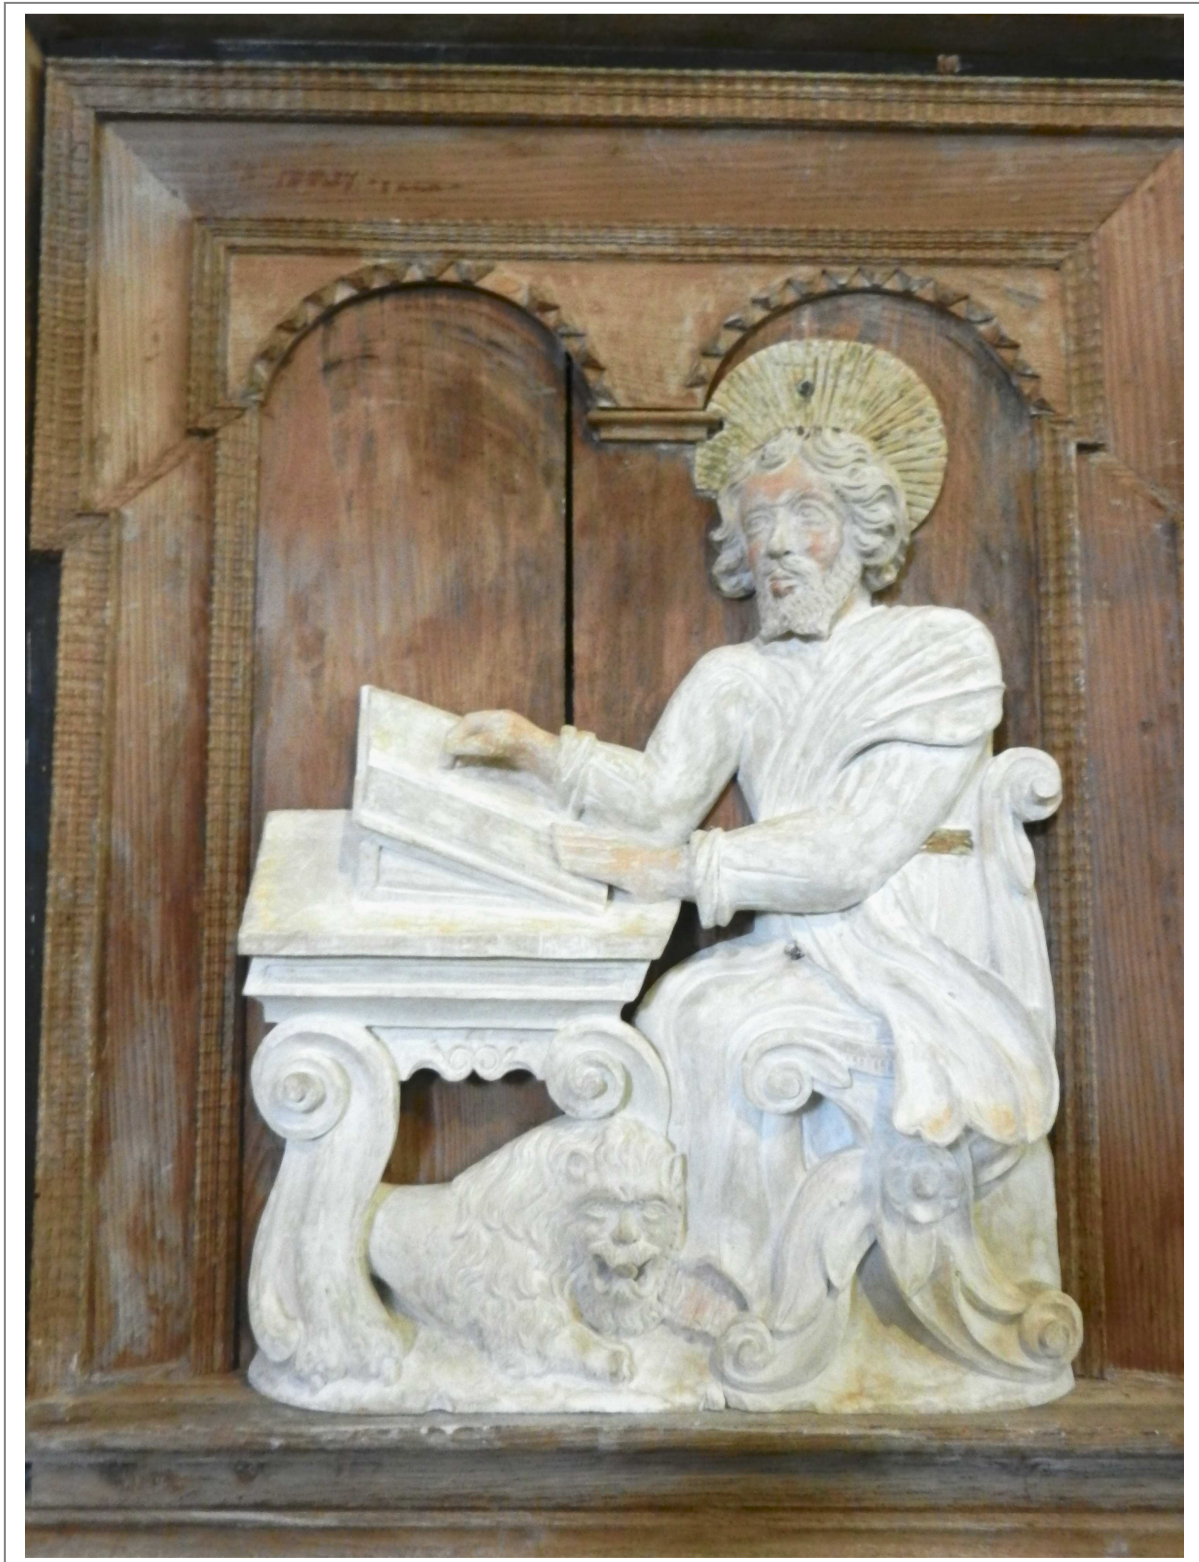
Befundort: 2. Brüstungsfeld, Evangelist Markus mit Löwen
Relief und Brüstungsfeld, Zustand nach Freilegung und Einbau

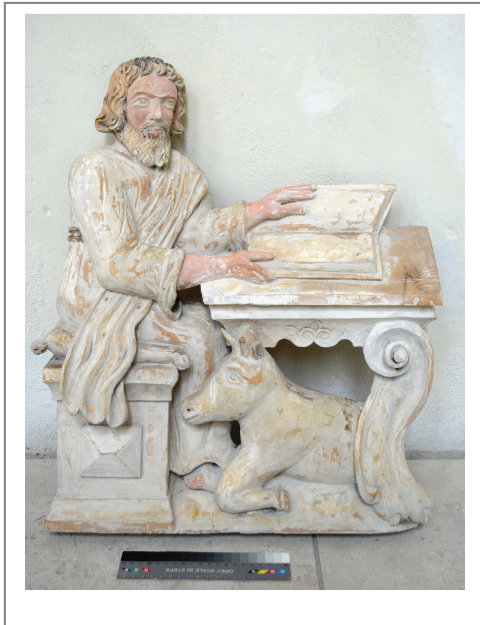
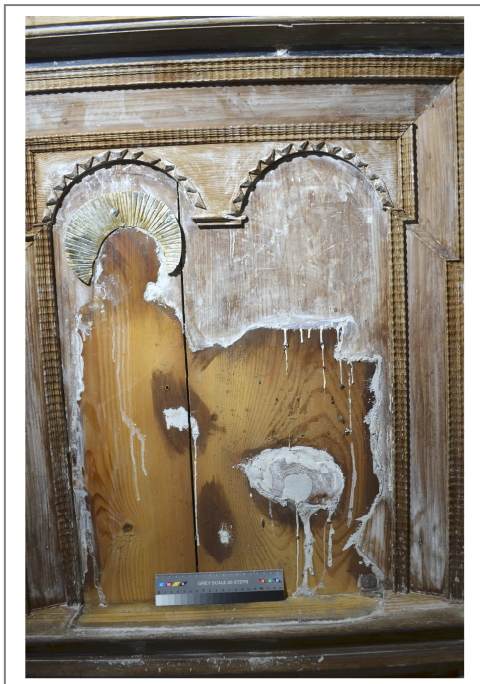
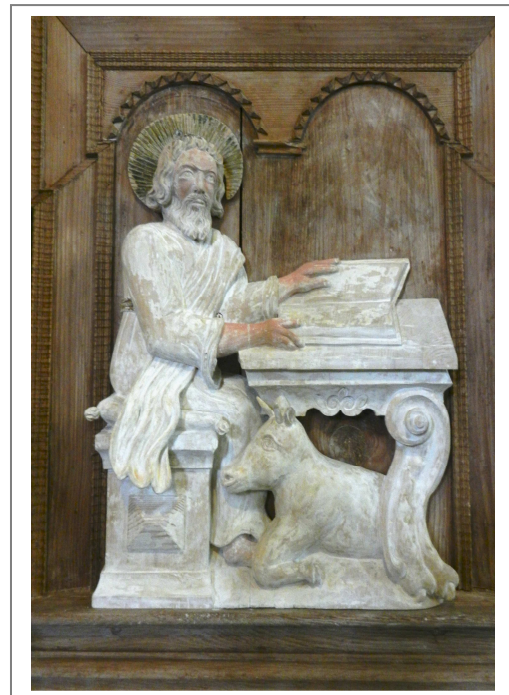
3. Brüstungsfeld, Evangelist Lucas mit Stier
- :Bild 9 Ausgebautes Relief, Zustand nach Teilabnahme der Überfassungen
- Bild 10 Ansicht Reliefrückseite ohne Signatur
- Bild 11 Brüstungsfüllung , Istzustand mit Teilabnahme der Überfassung
- Bild 12 Relief und Brüstungsfeld Zustand nach Freilegung

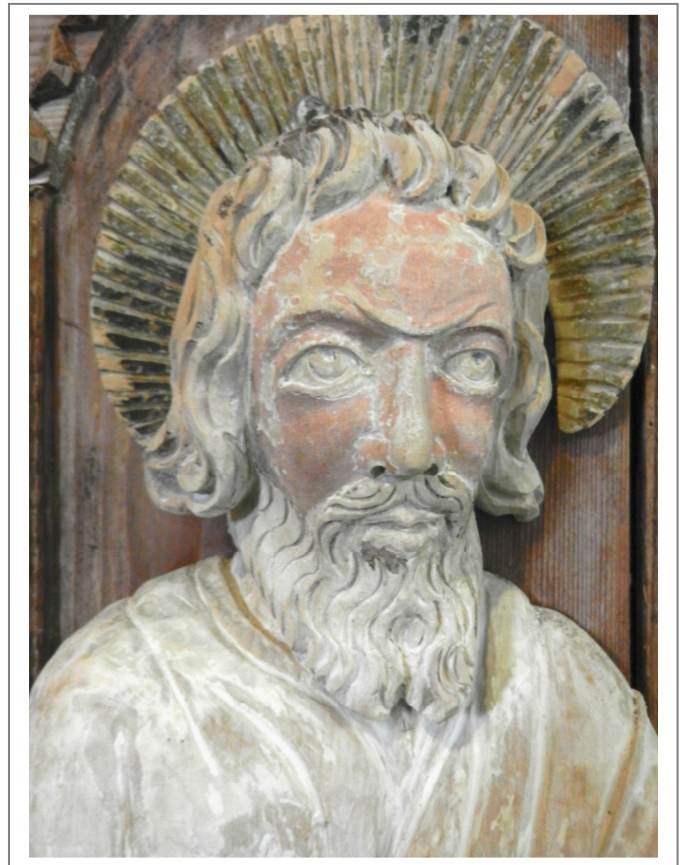
Befundort : 3. Brüstungsfeld. Darstellung, Evangelist Lucas mit Stier
Abb.1 und 2. Zustand nach Abnahme der Überfassungen und Feinreinigung
Nimbus mit Metallaufgabe vermutlich Mischgold bzw. Schlagmetall.
Eine konkrete Aussage kann nur nach einer chemischen Analyse
erfolgen. Da zu wäre eine Laboruntersuchung zu empfehlen

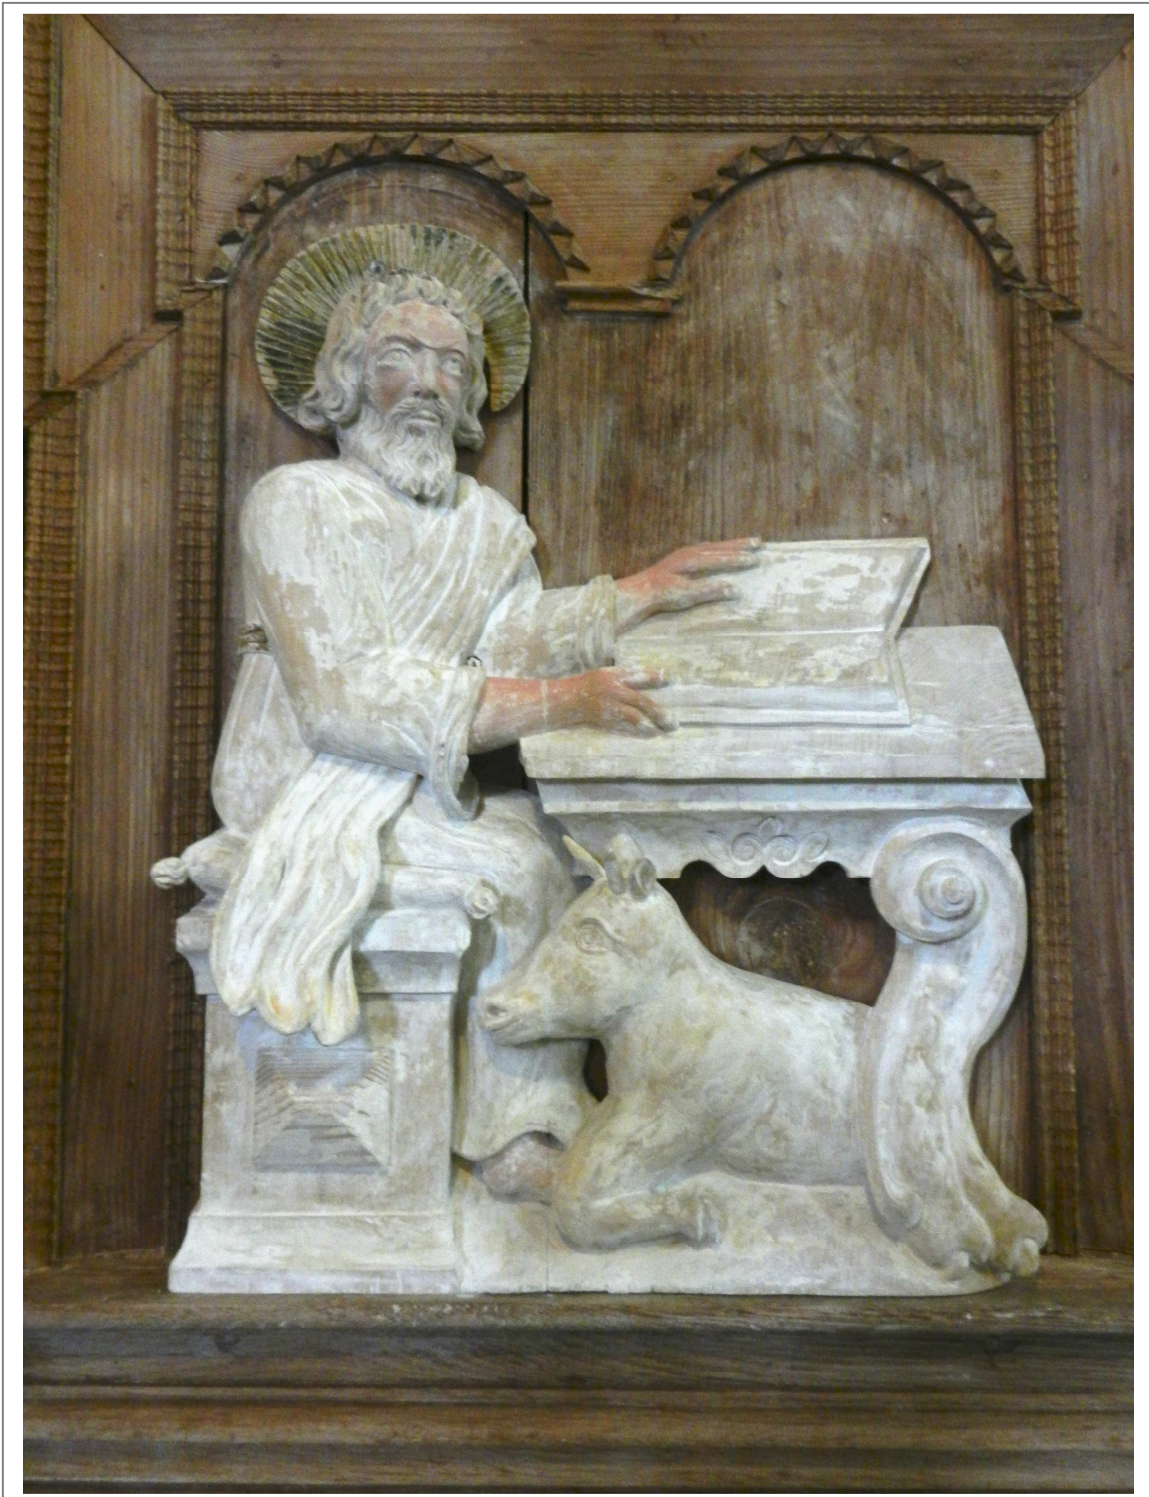
Befundort 3. Brüstungsfeld, Evangelist Lucas mit Stier
Relief und Brüstungsfeld, Zustand nach Freilegung und Einbau

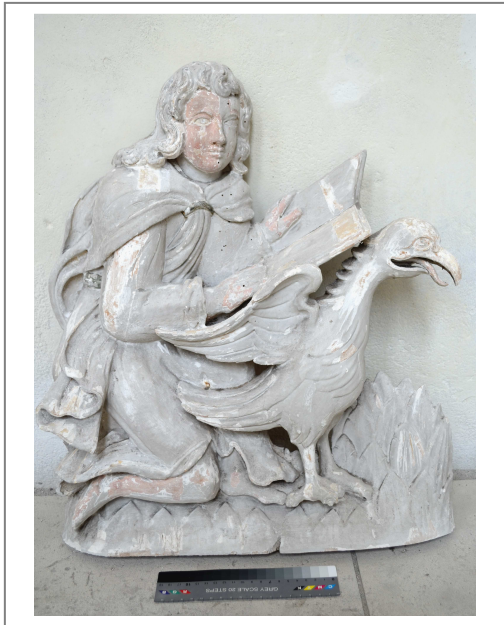
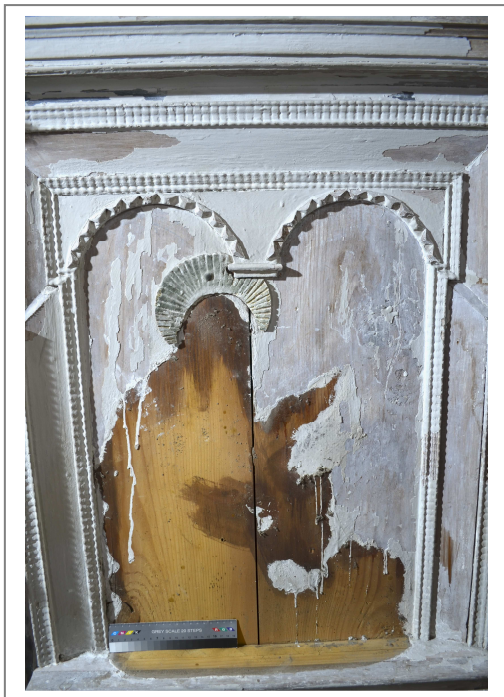
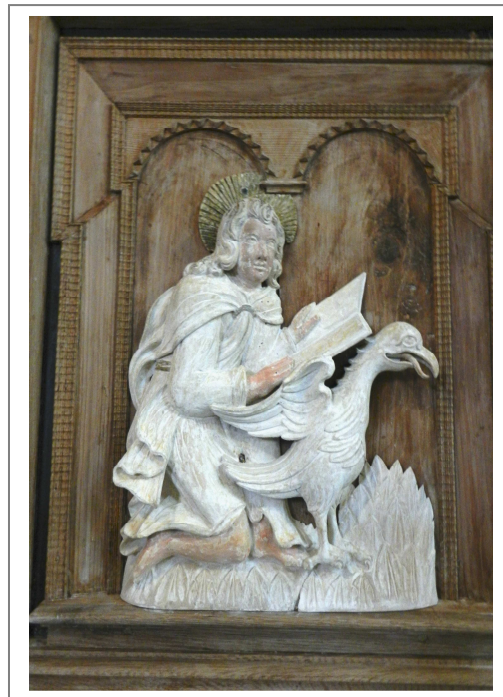
4. Brüstungsfeld, Apostel Johannes mit Adler
- :Bild 13 Ausgebautes Relief. Istzustand mit teilweise abgängiger Überfassung
- Bild 14 Ansicht Rückseite gleichfalls ohne Signatur
- Bild 15 Brüstungsfüllung mit Überfassung nach Abnahme des Reliefs
- Bild 16 Eingebautes Relief und Brüstungsfeld nach Freilegung und Feinreinigung

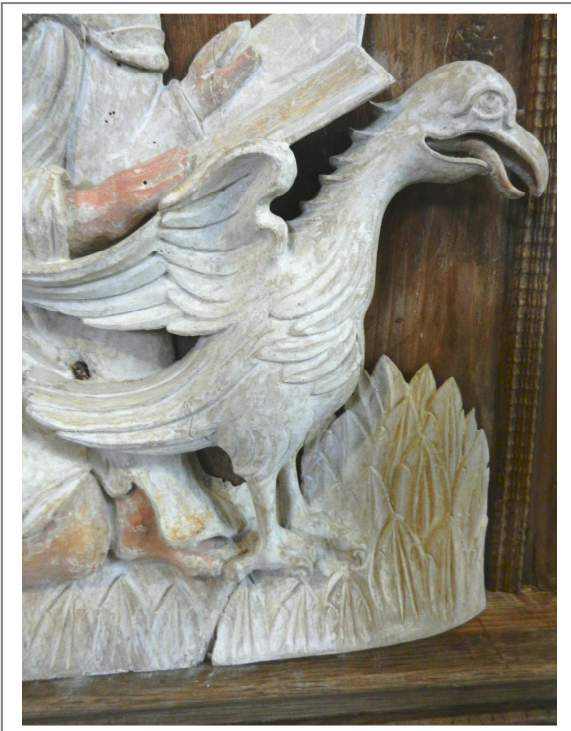
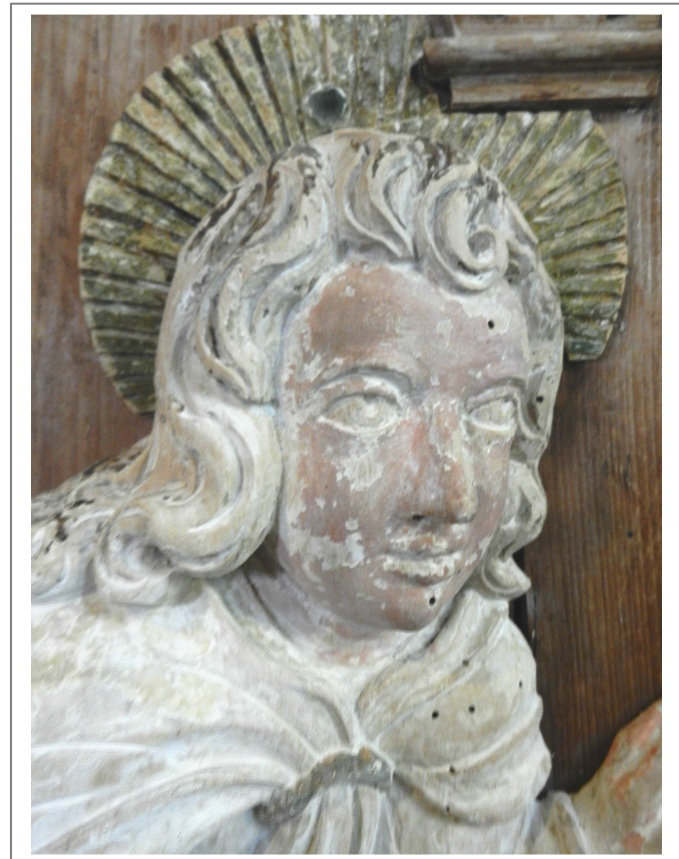
4. Brüstungsfeld. Darstellung, Apostel Johannes mit Engel
Abb.1 und 2 Zustand nach Abnahme der Überfassungen und Feinreinigung
Gesichtsbereiche geschönt, Nimbus und Gewandspange zeigen eine
Metallauflage
An der Johannesfigur ist Anobienbefall erkennbar. Eine Prüfung, ob aktiv
oder inaktiv wäre erforderlich.

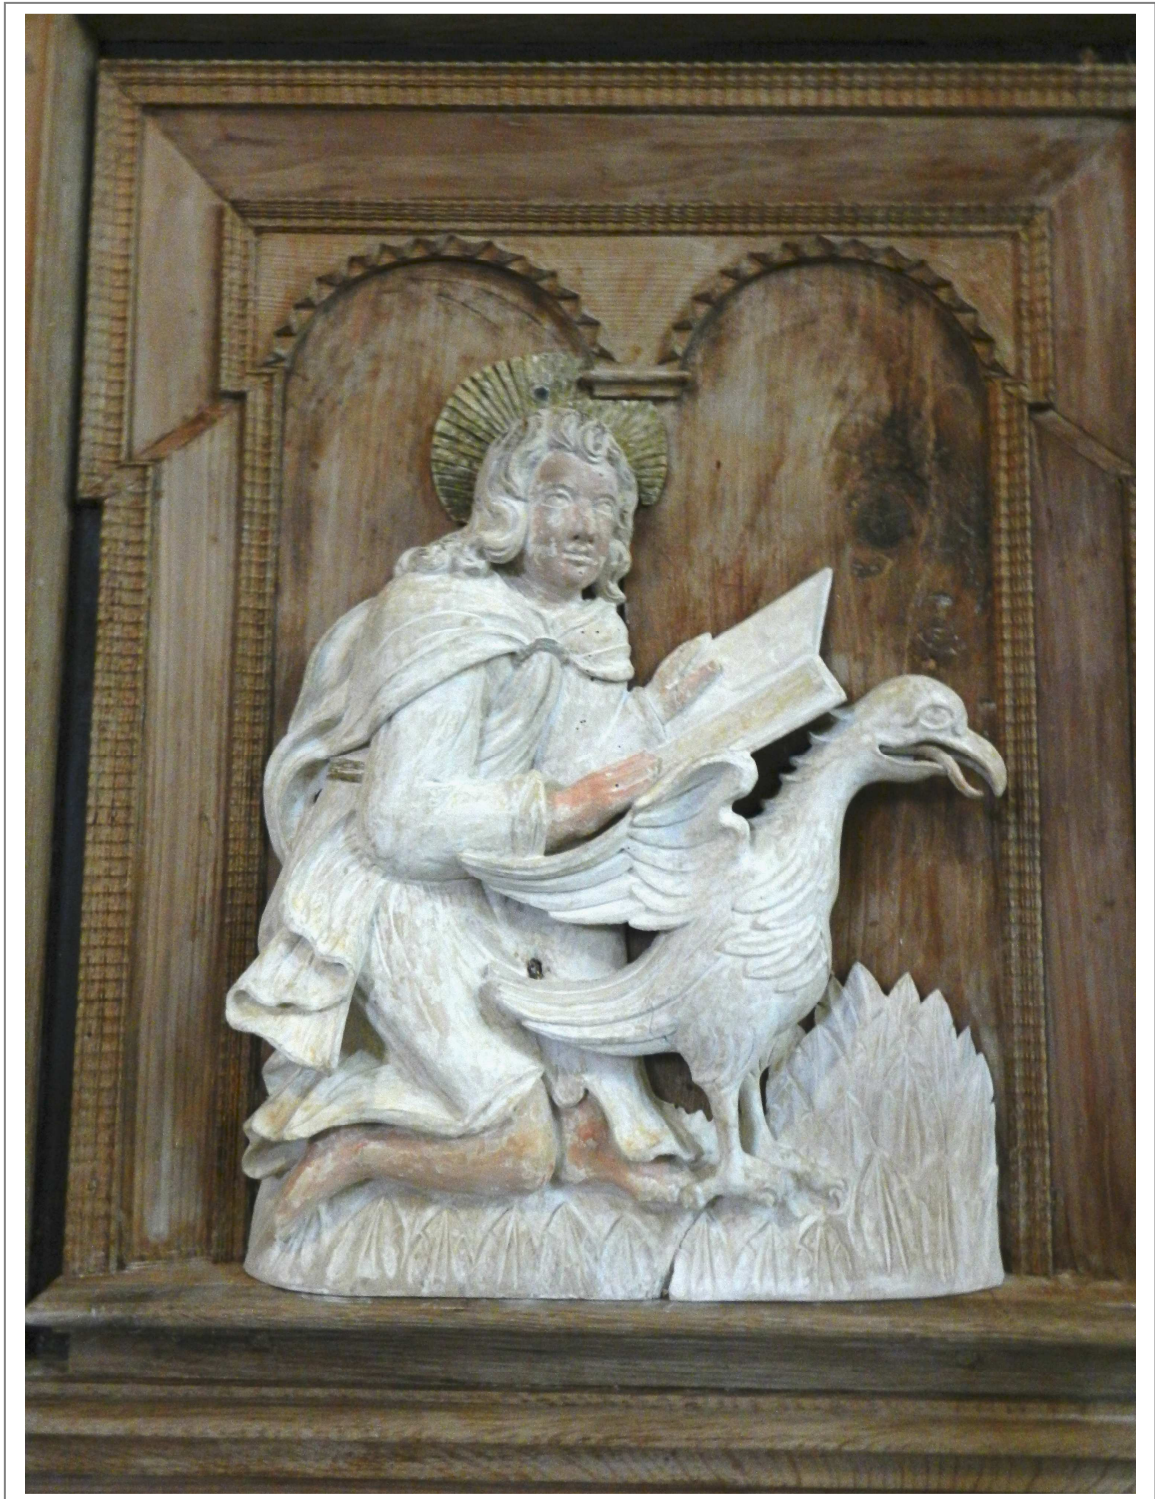
Befundort : 4.Brüstungsfeld, Apostel Johannes mit Adler
Zustand nach Freilegung und Einbau

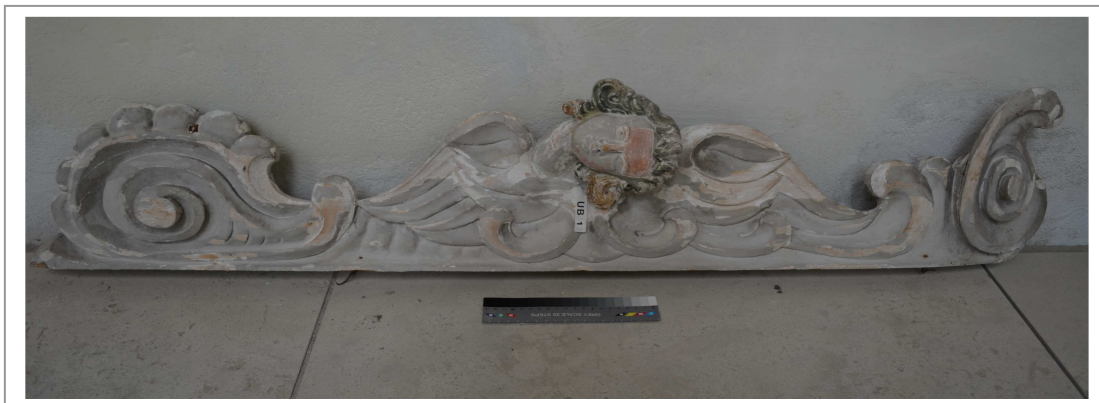
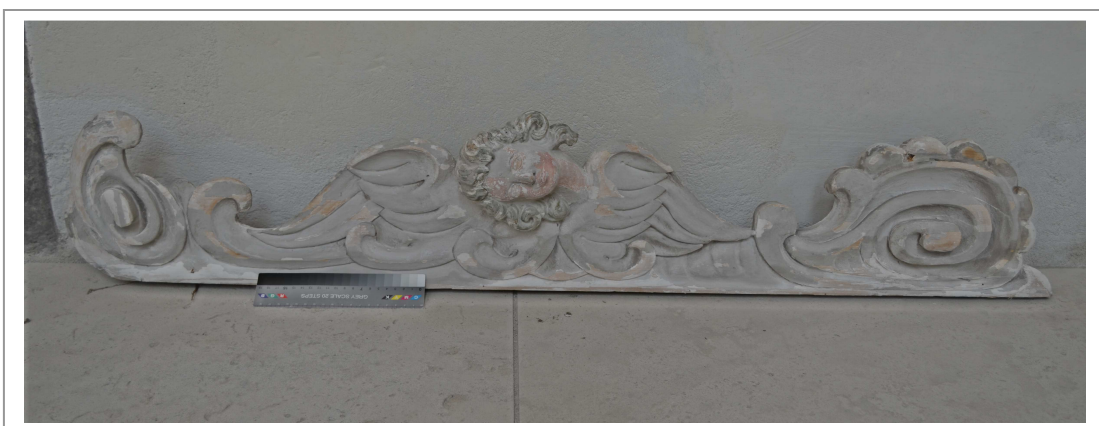
Befundort : Schleierbretter
Abb. oben: Linkes Schleierbrett Zustand nach Abbau
Abb. Mitte: Detail Engelkopf mit Freilegungsprobe
Abb. Unten: rechtes Schleierbrett

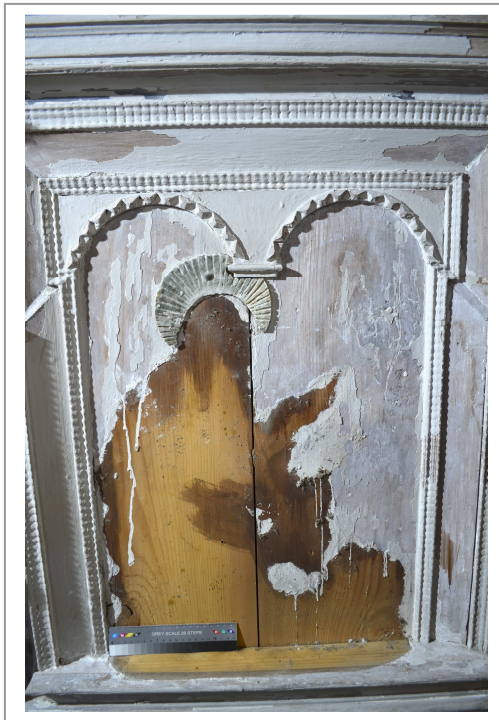
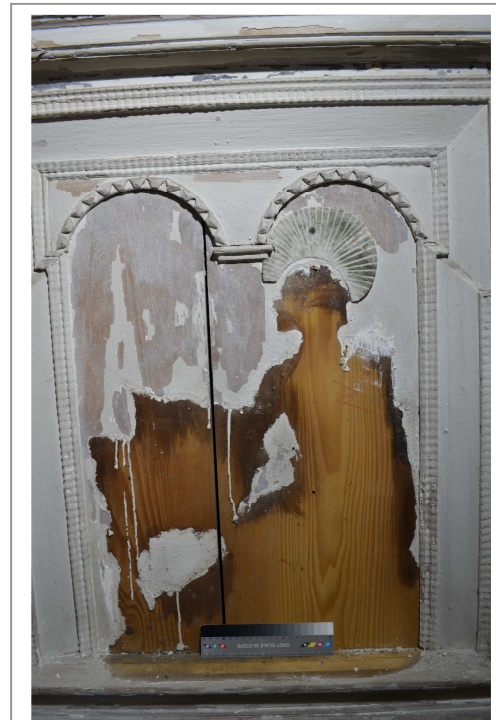
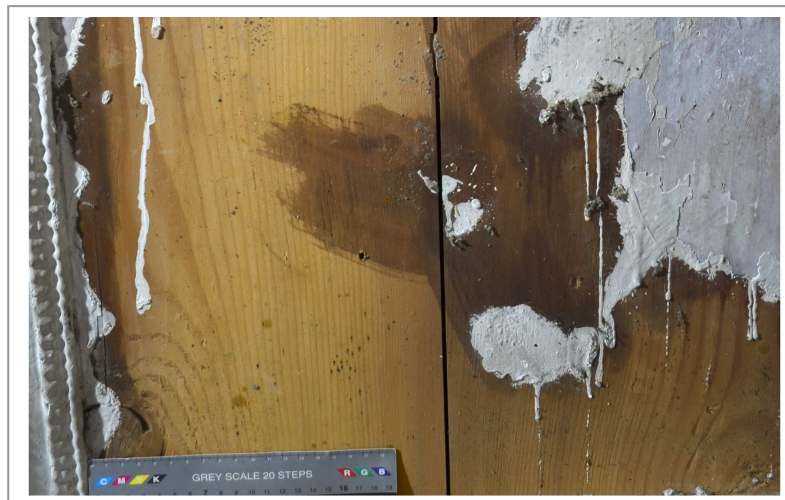
- Befundort Brüstungsfelder
Abb. 1 Brüstungsfüllung 4 (Johannes) nach Abnahme des Reliefs
Abb. 2 Brüstungsfüllung 2 (Markus) nach Ausbau
Abb. 3 Detail Rücklage mit Lasurauftrag

Es kann davon ausgegangen werden, dass die nicht polychrom gefassten Oberflächen (holzsichtigen Flächen) mit Lasuren eingetönt waren. Somit sind die farbigen Bauteile dem Originalbestand zuzurechnen.

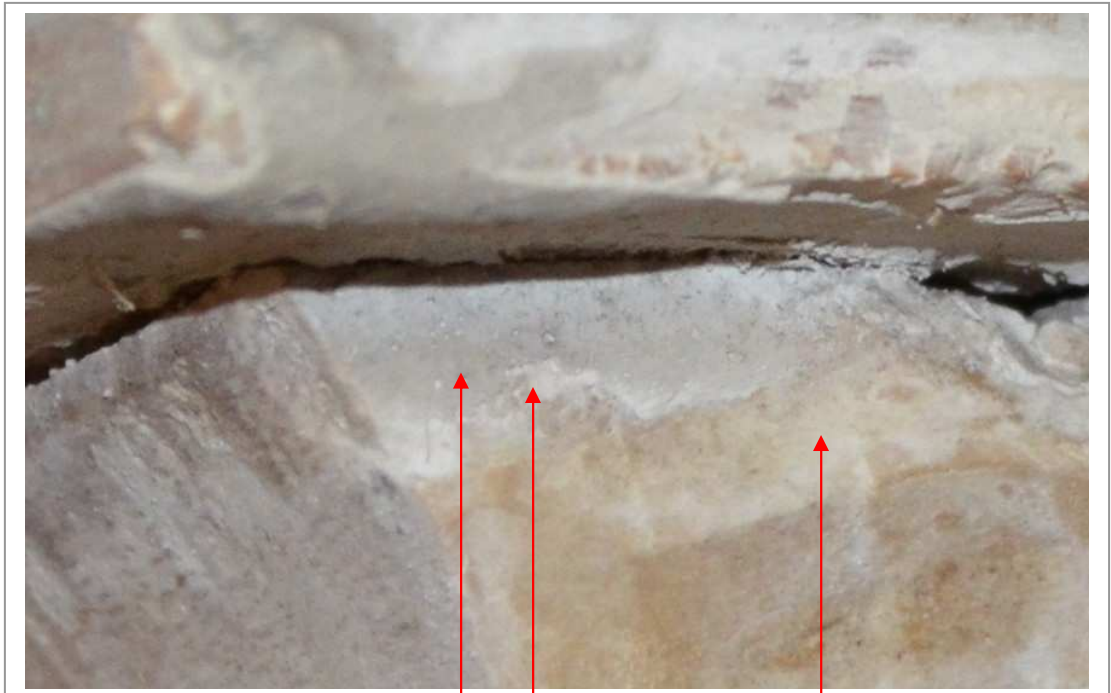
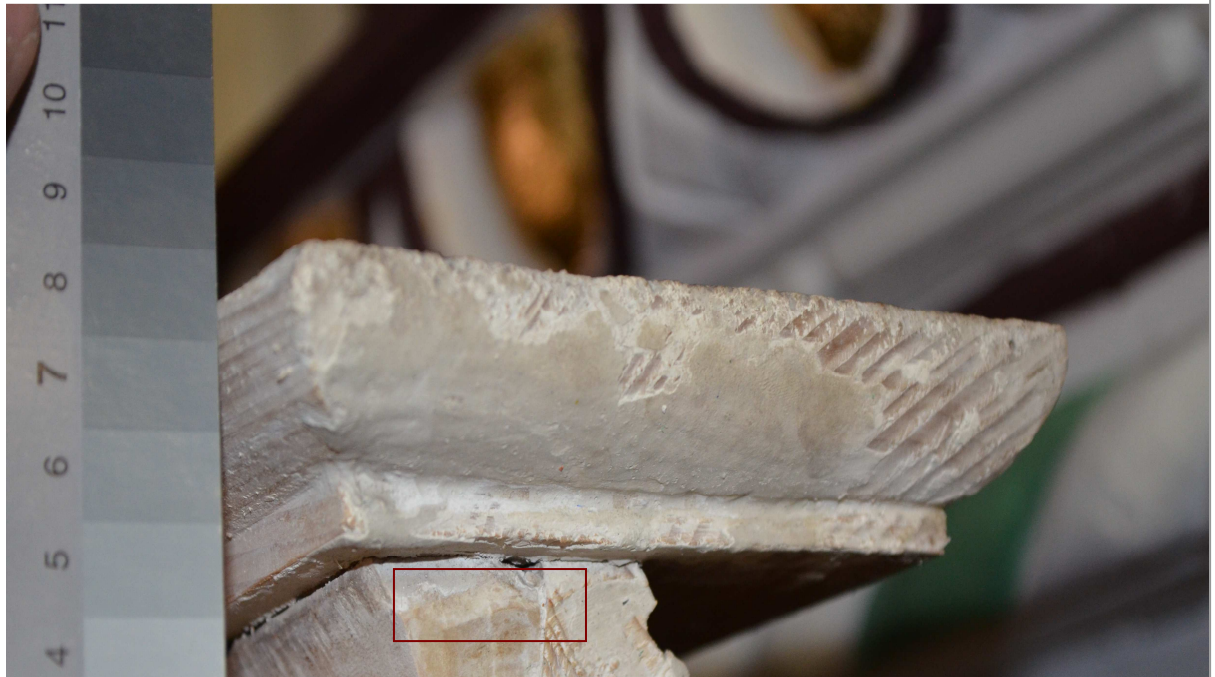
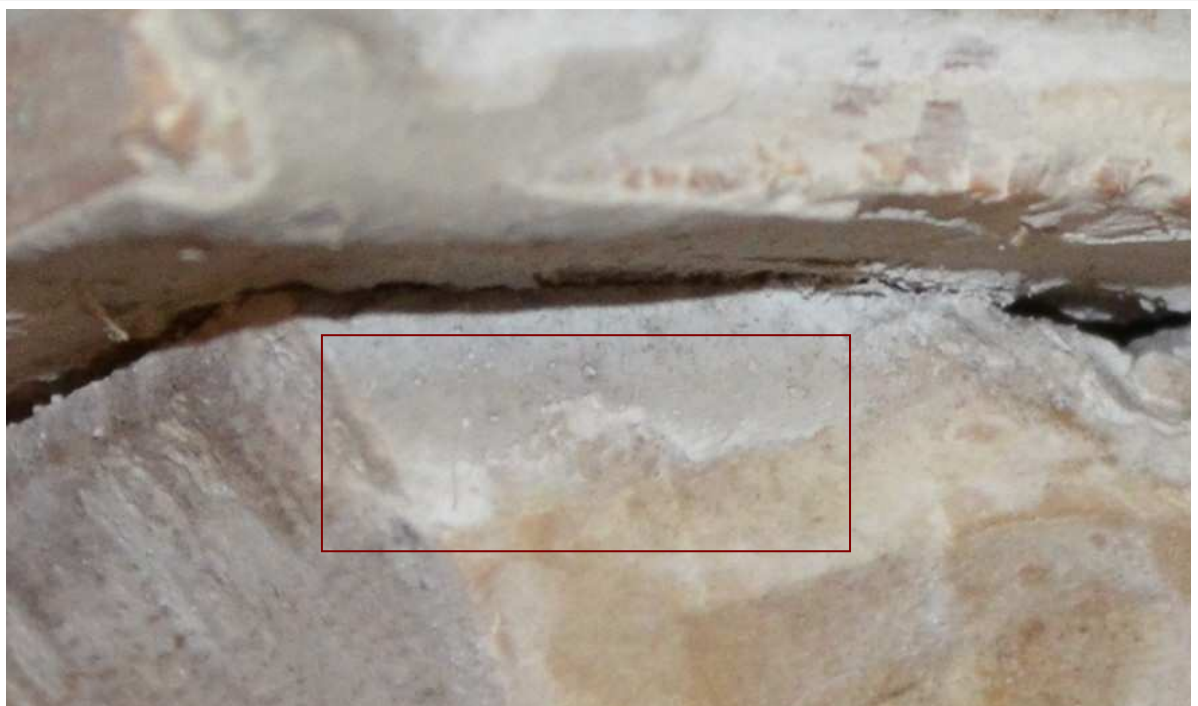
Befundort: Logenbekrönung, rechte Konsole

1. Fassung Schichtaufbau
Kreidegrund ,Bindemittel tierischer Leim,
Lasurauftrag, Farberscheinung gelbocker Tönung nach NCS Edition 2
Seite 22
Farbnummer: S 0510-Y10R
2. Fassung
zweischichtig aufgetragener monochromer Kreideanstrich
Farberscheinung gebrochenes weiß nach NCS Edition 2
Seite 1
Farbnummer: S 0500- N
3. Fassung
einschichtig dick aufgetragener stark gebundener Kreideanstrich
Farberscheinung hellgraue Tönung nach NCS Edition 2
Seite1
Farbnummer: S 1500- N

Abb.1 Untersuchungsbereich:
Logenbekrönung, rechte Konsole
Abb.2 Detailaufnahme mit Fassungsbestand

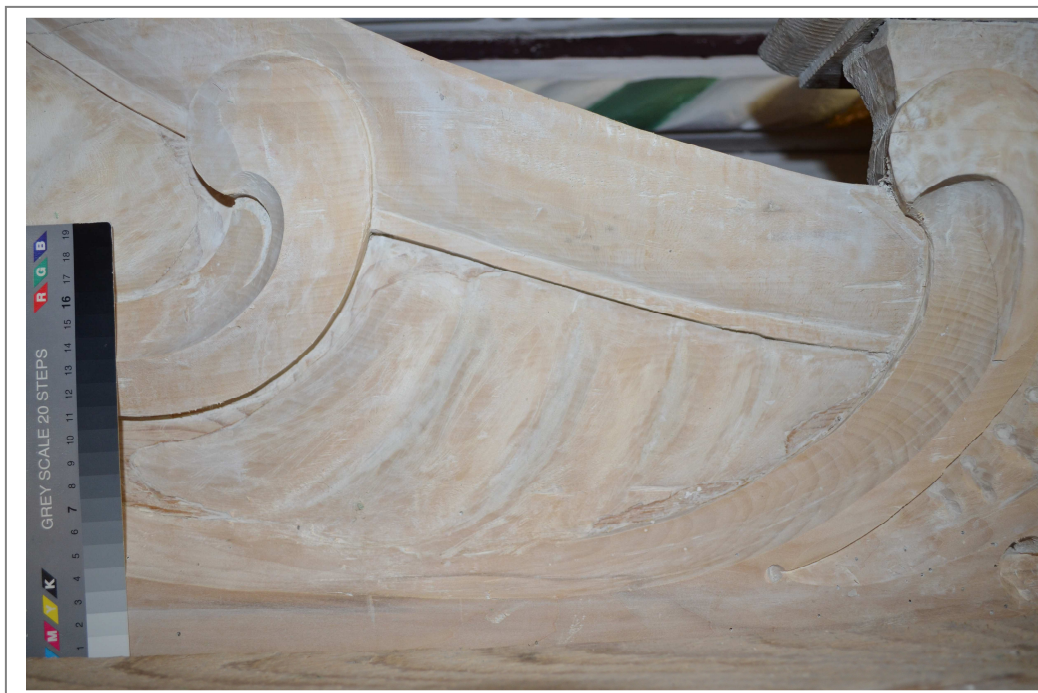
Befundort: Logen bekrönung, Wappenhalter

Abb. 1 Detailaufnahme: : Zustand nach Abnahme der Überfassungen
