Objekt: Stadtkirche Peter und Paul
Teilobjekt .Patronatsloge, Empore Nord, Loge 8
Ort: 99631Weißensee

Objekt: Stadtkirche Peter und Paul
Teilobjekt : Nordempore, Loge Nr.8
Ort: 99631 Weißensee

Restauratorische Instandsetzung
Fassade Loge 8
1. Teilbereich Befunduntersuchung
2. Teilbereich Abnahme der Überfassungen

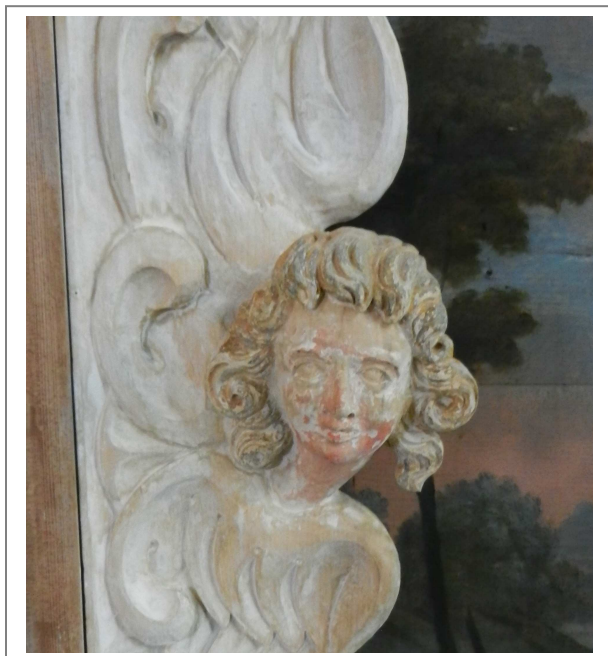
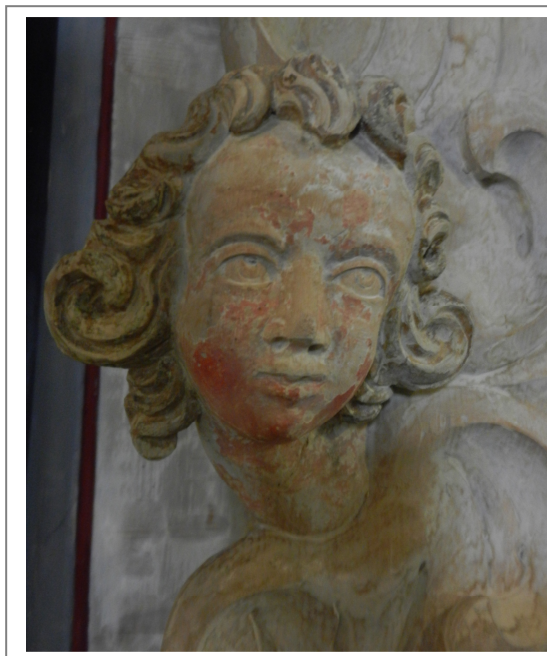
Schleierbretter . Abb.1 und 2, Zustand nach Abnahme der Überfassungen
