Arbeitsdokumentation

Altenburg Residenzschloss Wendelstein

Erweiterung Konservierungsfenster/ Lehmputzarbeiten Turmstube

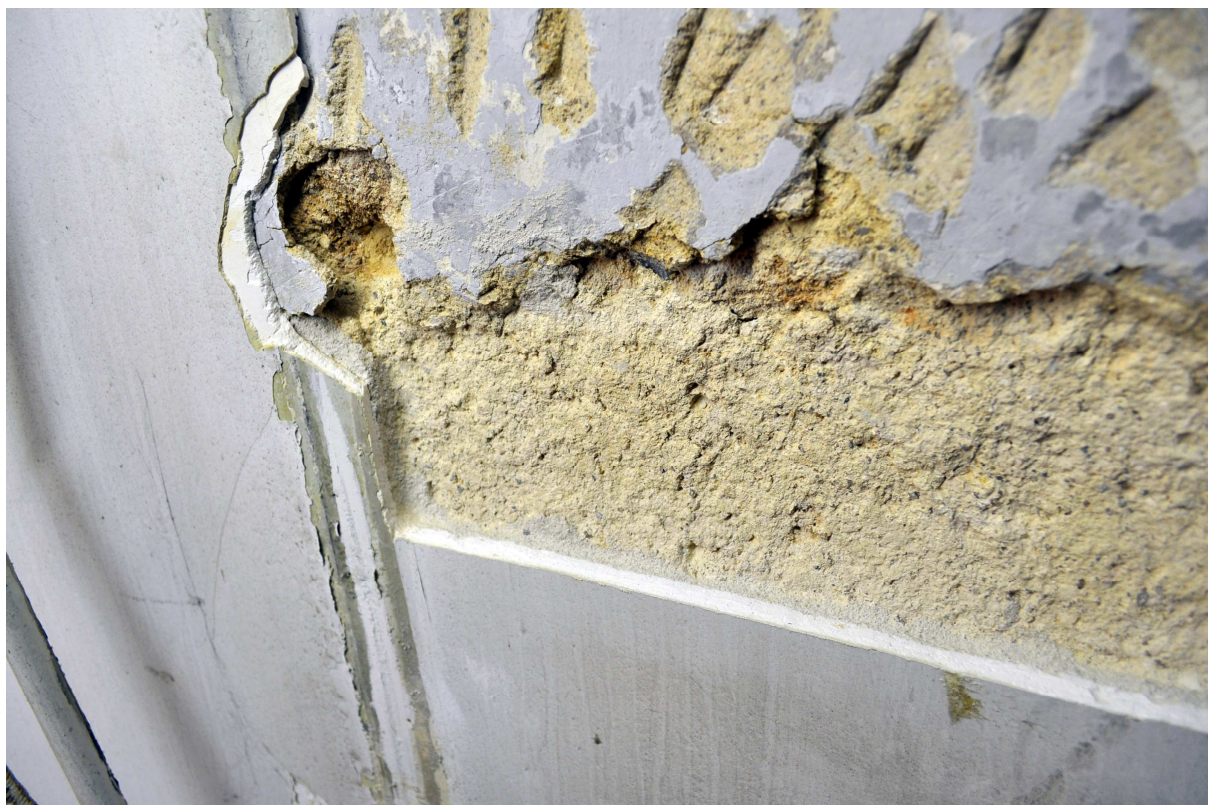
Abb. 3

| Nr. | | |
|---|---|---|
| 2 | Zustandsbeschreibung | <p>Der originale geglättete Kalkputz (verm. Luftkalkputz) wurde angehackt und mit einer ca. 1cm starken Gipsglätte überformt. (<i>Abb.1</i>)</p> <p>Fehlstellen im Kalkputz sind mit Gips und hydraulischem Kalk geschlossen wurden. (<i>Abb.3</i>)</p> <p>In einigen Bereichen haben sich Hohlstellen gebildet die zum Teil auch abgängig sind. (<i>Abb.4u.5</i>)</p> <p>Teilweise wurden Fehlstellen mit Ziegelmaterial ausgesetzt. (<i>Abb.8</i>)</p> <p>Putze ohne noch vorhandene Fassung sind leicht sandend</p> <p>Auf den intakten Putzflächen sind mehrere übereinanderliegende leicht pudernde Fassungsschichten (verm. Kalkfarbe) vorhanden</p> <p>Im Anschlussbereich zur Treppenuntersicht ist die endgültig zur Ausführung kommende Fassung zu erkennen. (<i>Abb.6</i>)</p> |
