Objektidentifizierung - Schmuckrahmen

Titel:	Hohes Sinnen		
Künstler:	Sascha Schneider		
Gemälde (HxBxT/cm):			
Datierung:	1903		
Eigentümer:	Klassik Stiftung Weimar	Id. Nr.:	348750
Standort:	Gemäldedepot, Technikerraum vor weißen Saal	Inv. Nr.:	G 569b

Zustandsübersicht

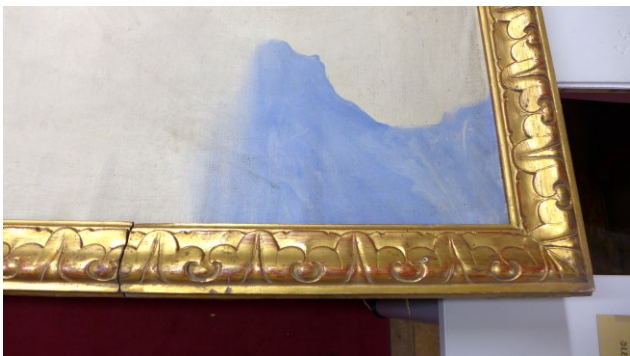
Träger:	Intakt, stabil, Rissbildung , Ausbrüche und Abbrüche, Überfassungen
Oberfläche/Fassung:	Zu 80 % stabil, Abplatzungen an den Rissen, Ausbrüchen und Abbrüchen, Kittungen
Besonderheiten:	Frühere plastische Ergänzungen und Überfassungen

Starkverschmutzte Oberfläche, Fehlstellen in der Verzierung, Abplatzungen an Ecken und Kanten, Rissbildung und Lockerungen

Maßnahmen:	Handmechanische Entrostung der Schrauben und Platten-Verbinder, Korrosionsschutz mit Cosmoloid H80 in Shellsol T 10%, wiederholter Auftrag Festigen von locken und losen Stellen in der Verzierung mit Hautleim im Ansatz 10%. Reinigung der Fassung mit Ethanol und destillierten Wasser Ergänzen der Fehlstellen und Plastischen Ergänzungen durch vorleimen und mit Kreidegrund Kitt aufbauen (Mischung zwischen Bologneser und Chamagner Kreide, Leimansatz 1 zu 5 VT und Zugabe von Zellulose und 2% Leinöl. Entfernen der Bronzen mit Abbeizer, Fabrikat Scheidel. Produkt: Asur Plastische Rekonstruktion von Abplatzungen und unsauberen Ergänzungen, z. Teil in Kreidegrund Kitt, z. Teil in Gips. Neuergolden der Ergänzungen in Ölanlegetechnik (Lefranc 3 Std, Goldton Russischer Standard) einschließlich Überzüge (Staublasuren in Schellack, Lefranc- Gilding Wax) Retuschieren von Fehlstellen, patinieren an den Bestand in Bindemittel Schellack. Auskleiden der Falz mit säurefreien Karton
