Dokumentation der Maßnahmen

Veste Heldburg, Französischer Bau

Räume 14.1.03, 14.1.04, 14.1.05, 14.1.06 und 14.1.07

Konservierung und Restaurierung des Bestandes an historischen
Putzen und Fassungen

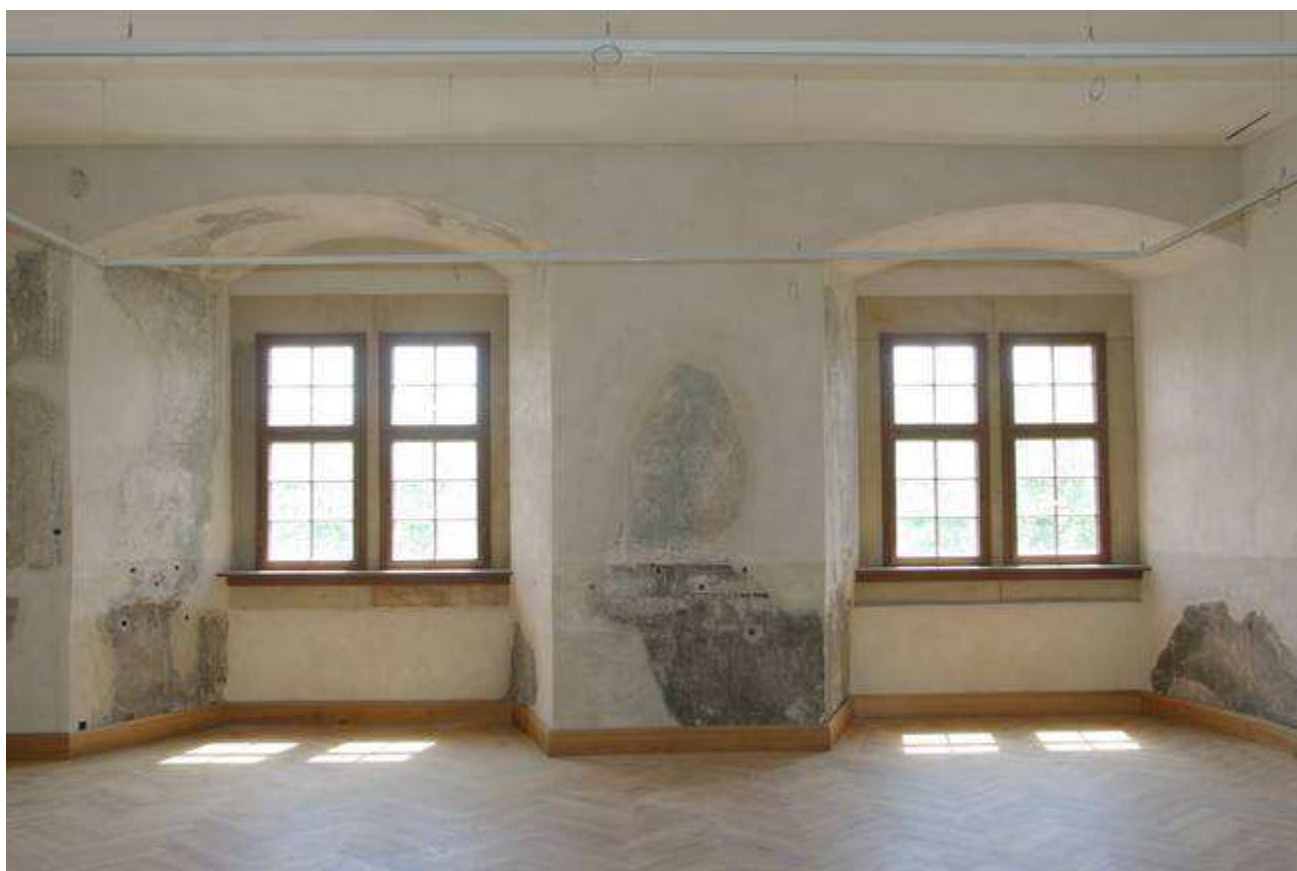
Erläuterung/Darstellung: Sicht auf die Südwand im Endzustand. Putzflächen des Altbestandes und der Neuverputzung wurden durch Retuschen etwas beruhigt.

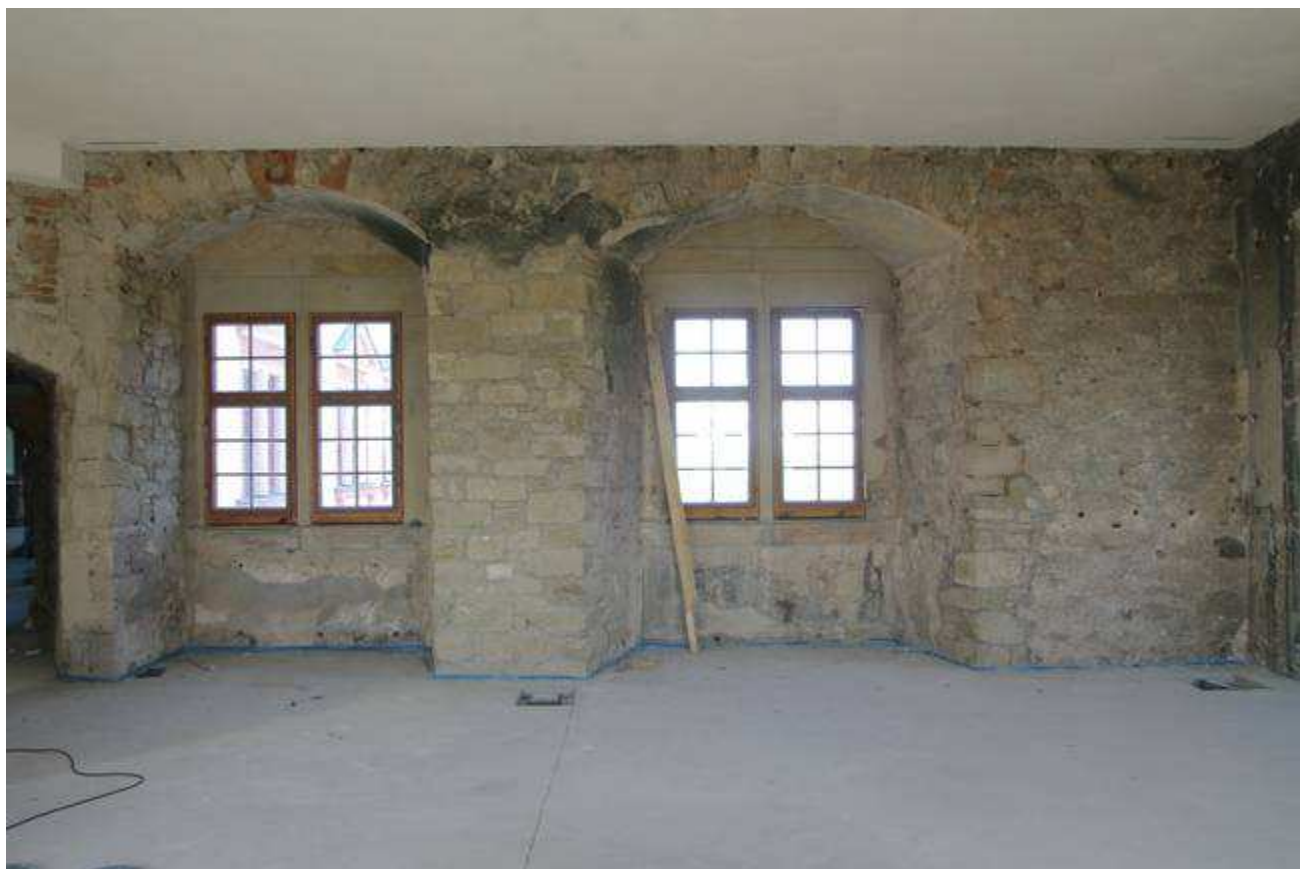
Erläuterung/Darstellung: Sicht Ostwand zu Beginn der Arbeiten (August 2012).

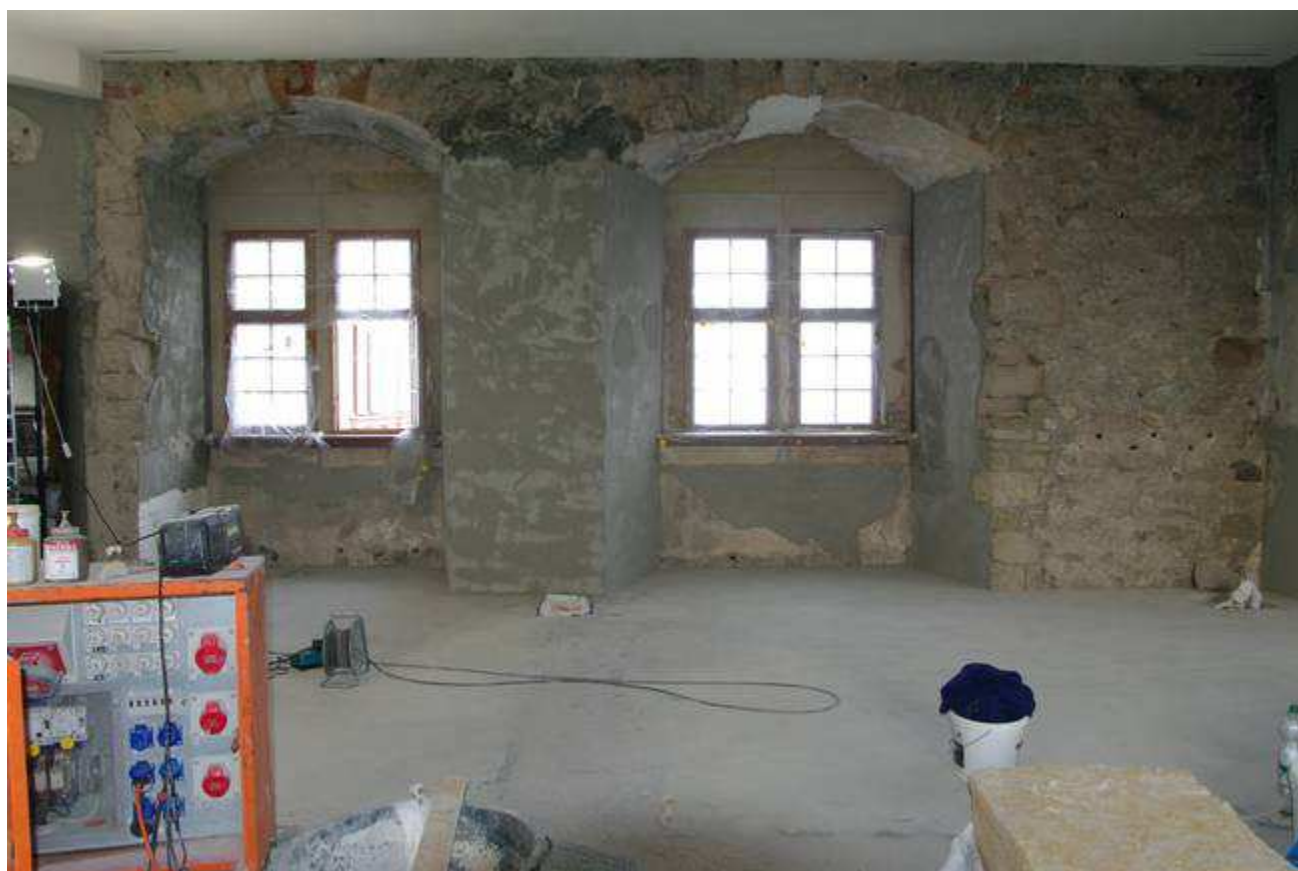
Erläuterung/Darstellung: Ostwand, Zwischenzustand, nach der Reinigung erfolgte der großflächige Auftrag des Unterputzes (September 2012)

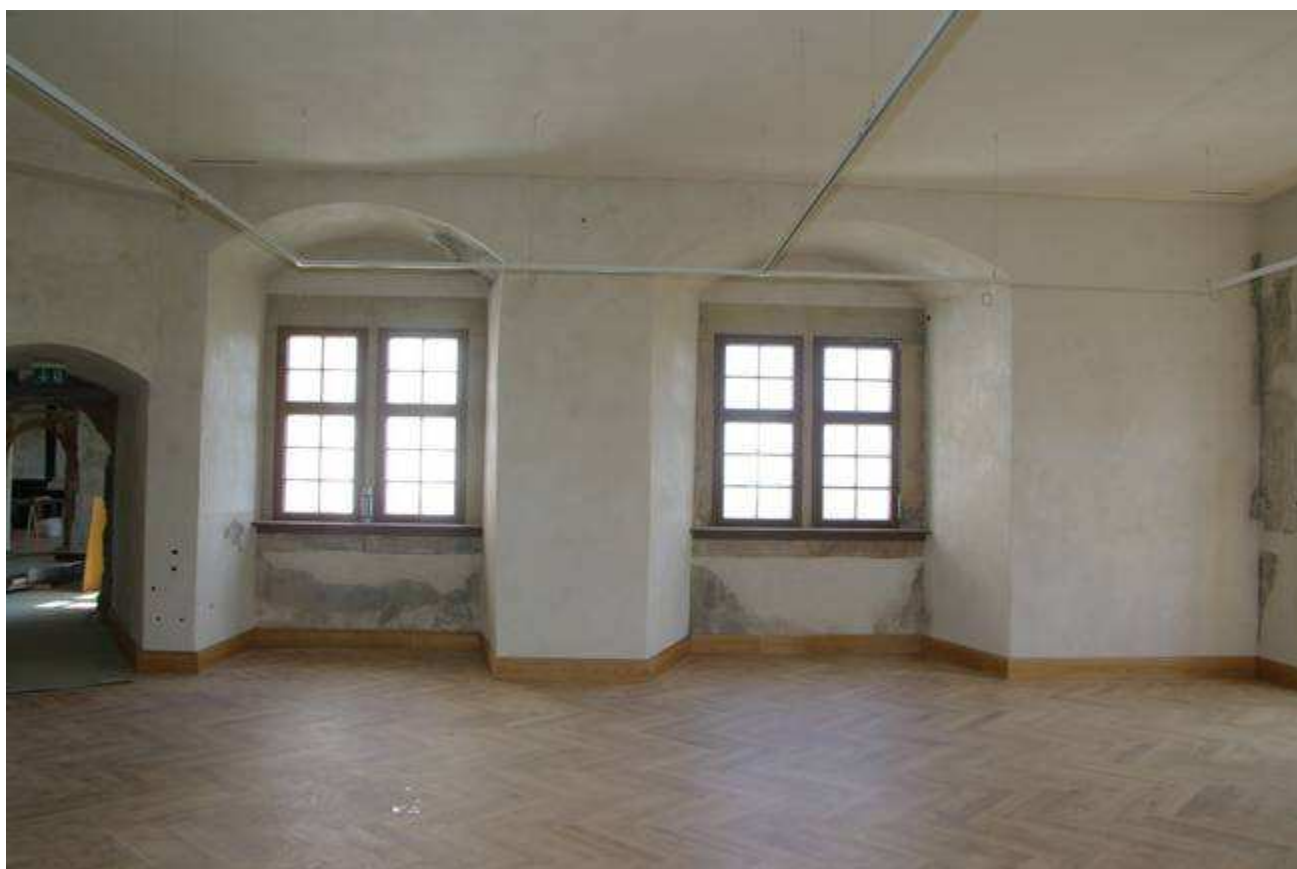
Erläuterung/Darstellung: Sicht auf die Ostwand im Endzustand. Putzflächen des Altbestandes und der Neuverputzung wurden durch Retuschen etwas beruhigt.

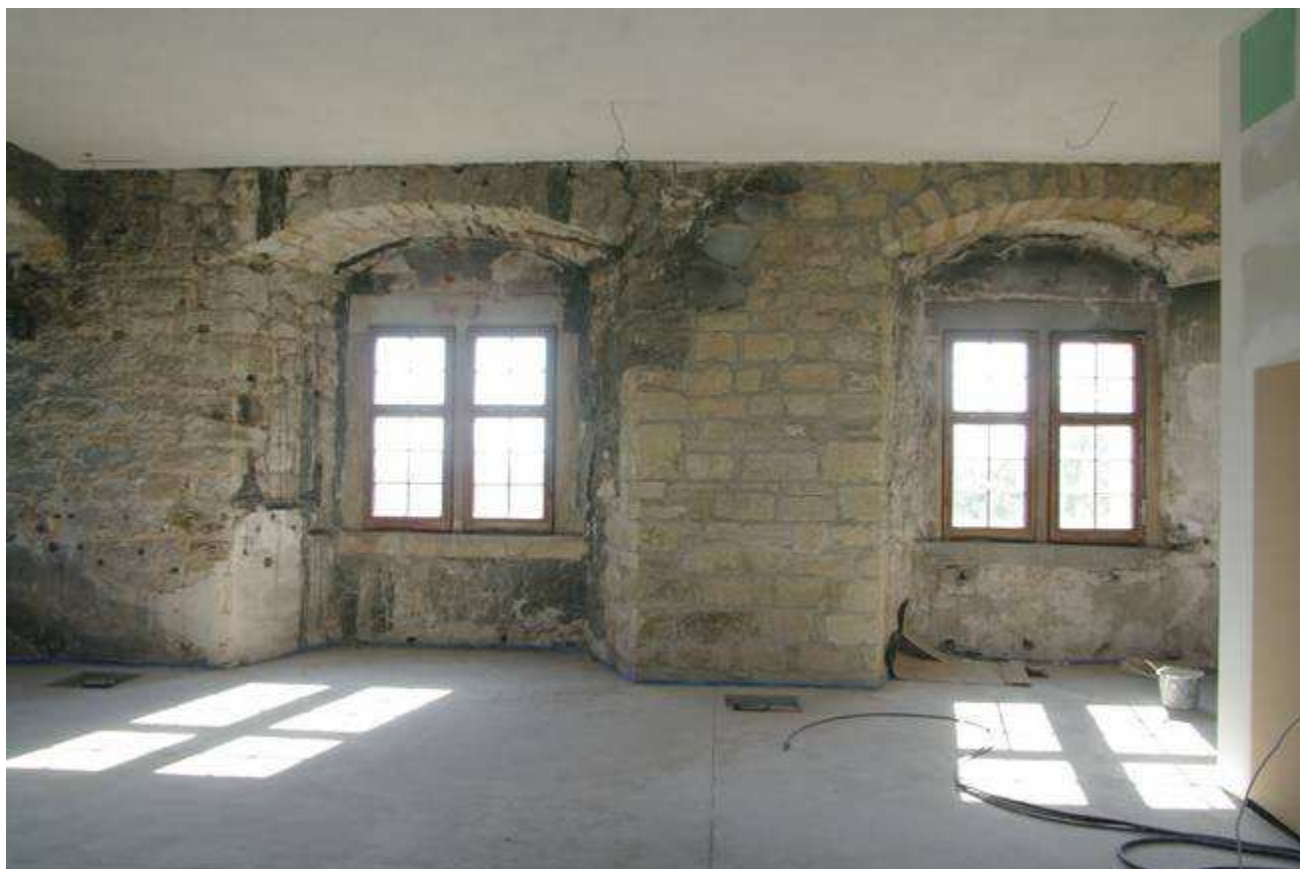
Erläuterung/Darstellung: Sicht Westwand zu Beginn der Arbeiten (August 2012).

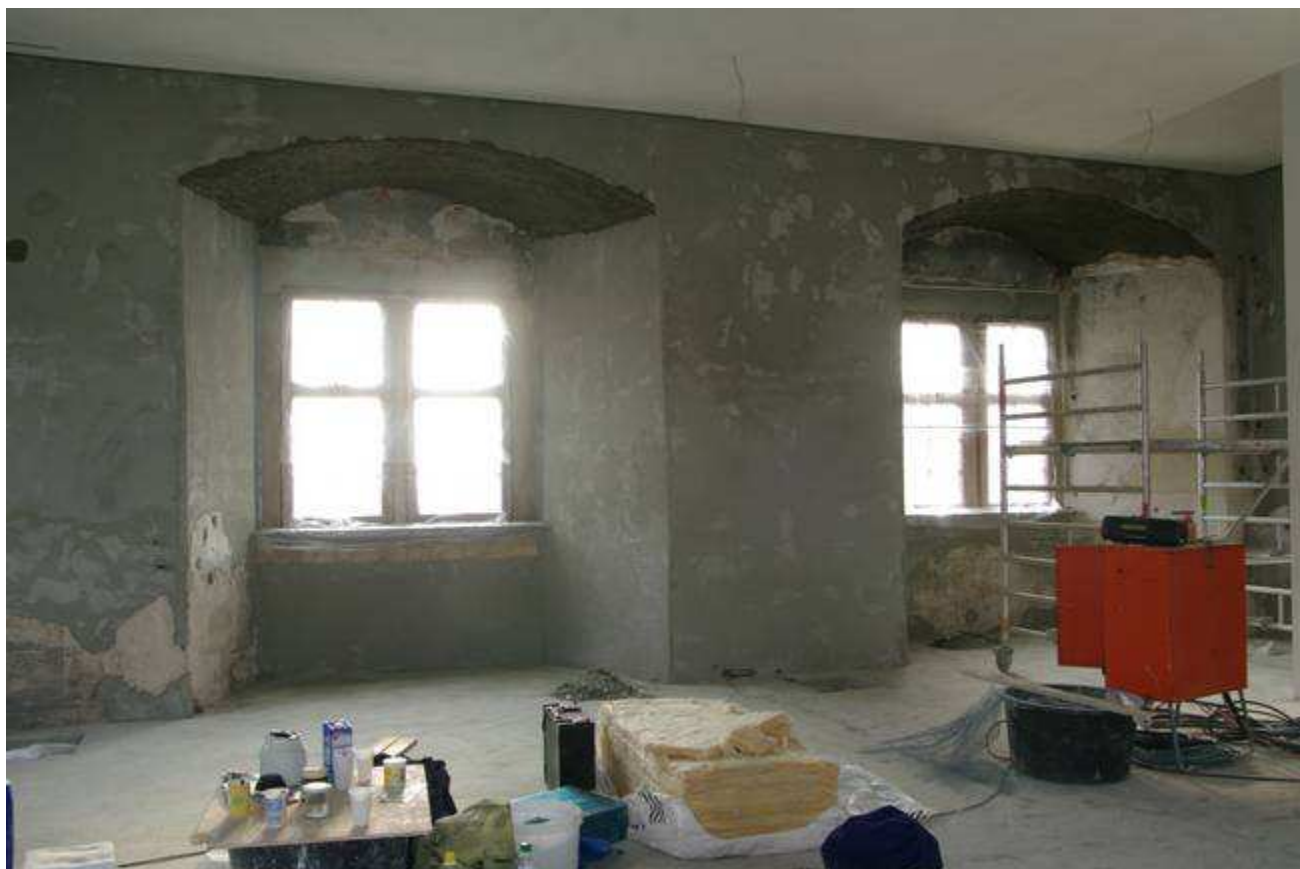
Erläuterung/Darstellung: Westwand, Zwischenzustand, nach der Reinigung erfolgte der großflächige Auftrag des Unterputzes (September 2012)

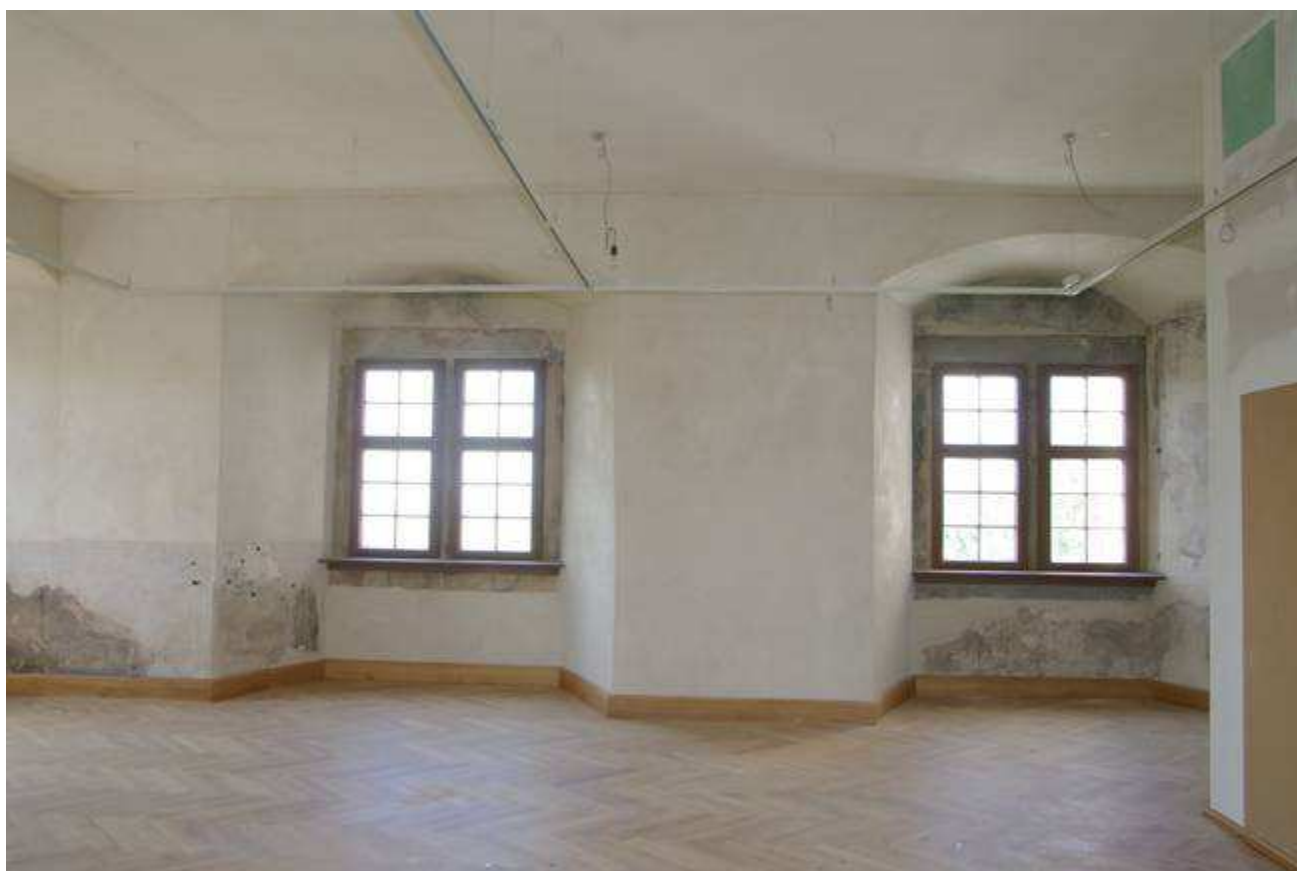
Erläuterung/Darstellung: Sicht auf die Westwand im Endzustand. Putzflächen des Altbestandes und der Neuverputzung wurden durch Retuschen etwas beruhigt

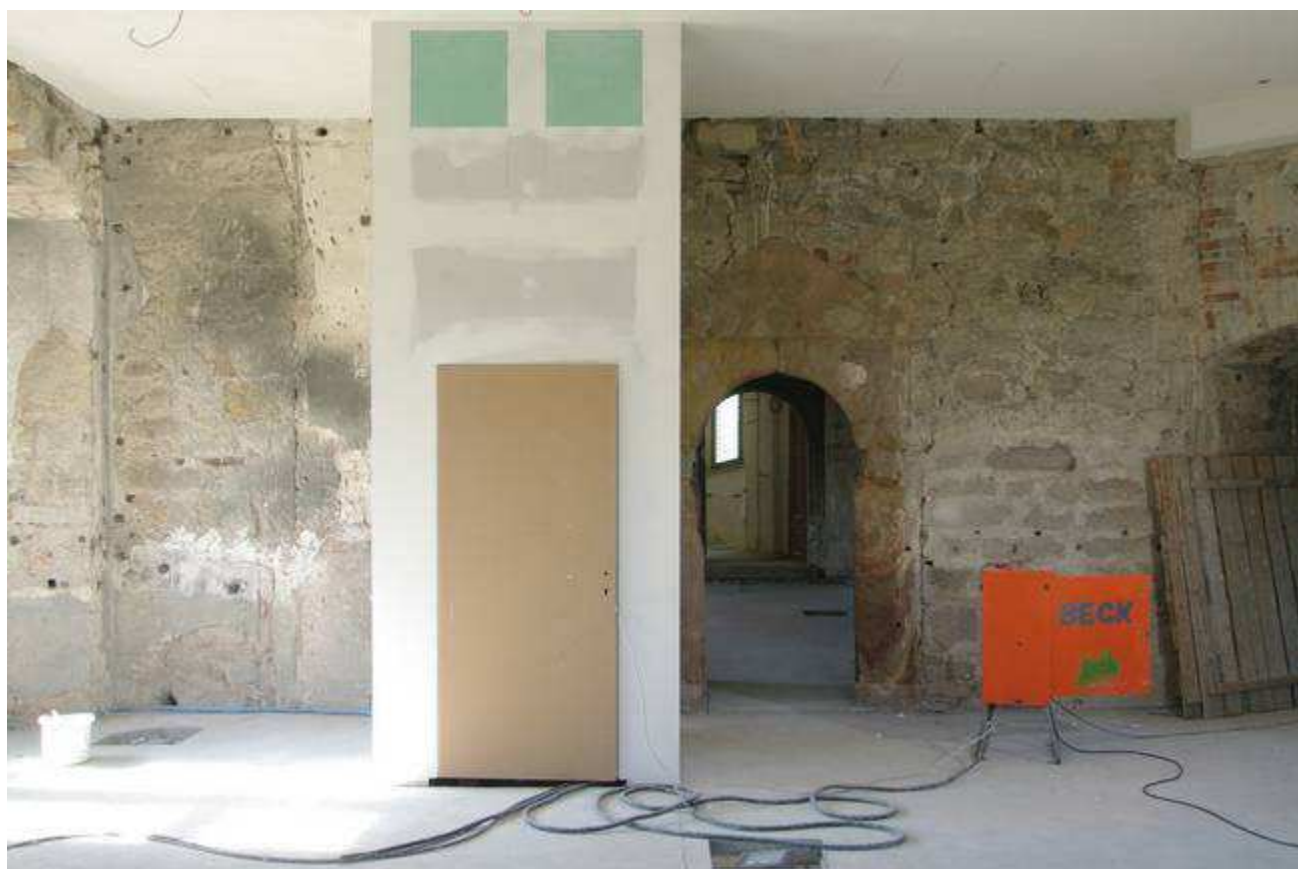
Erläuterung/Darstellung: Sicht Nordwand zu Beginn der Arbeiten (August 2012).

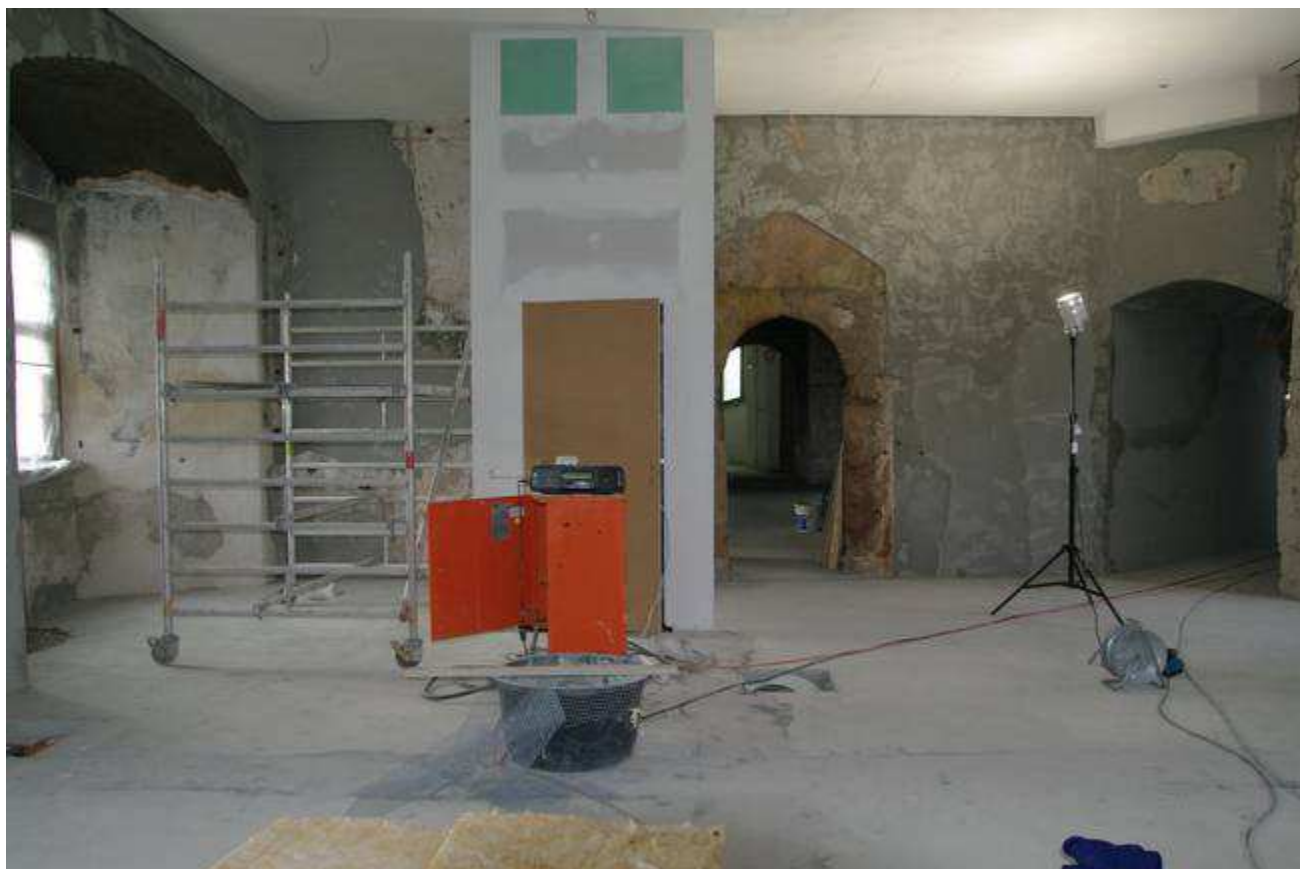
Erläuterung/Darstellung: Nordwand, Zwischenzustand, nach der Reinigung erfolgte der großflächige Auftrag des Unterputzes (September 2012)

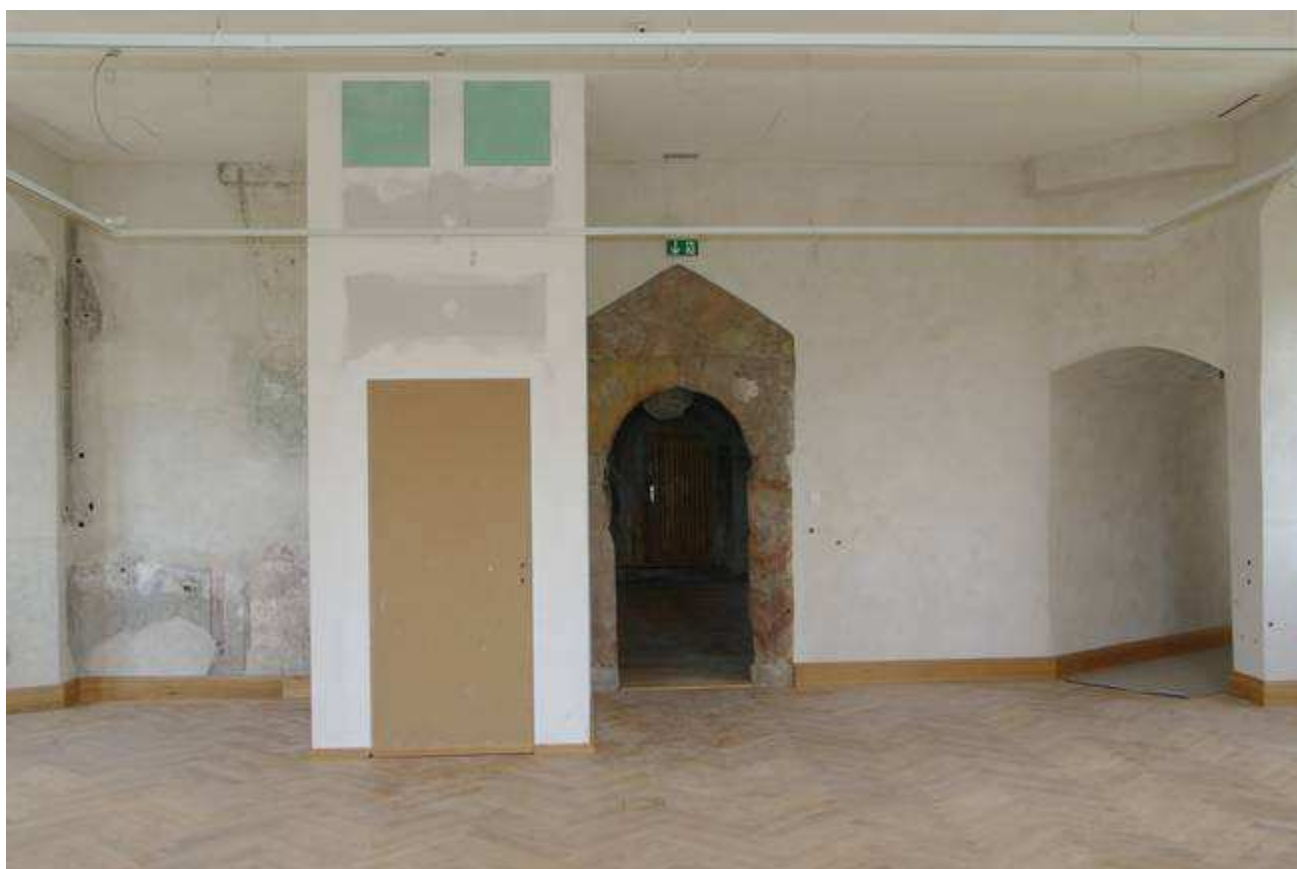
Erläuterung/Darstellung: Sicht auf die Nordwand im Endzustand. Putzflächen des Altbestandes und der Neuverputzung wurden durch Retuschen etwas beruhigt (Mai 2013)
Zu diesem Zeitpunkt war der im Vordergrund stehende Versorgungsschacht noch im Rohzustand.

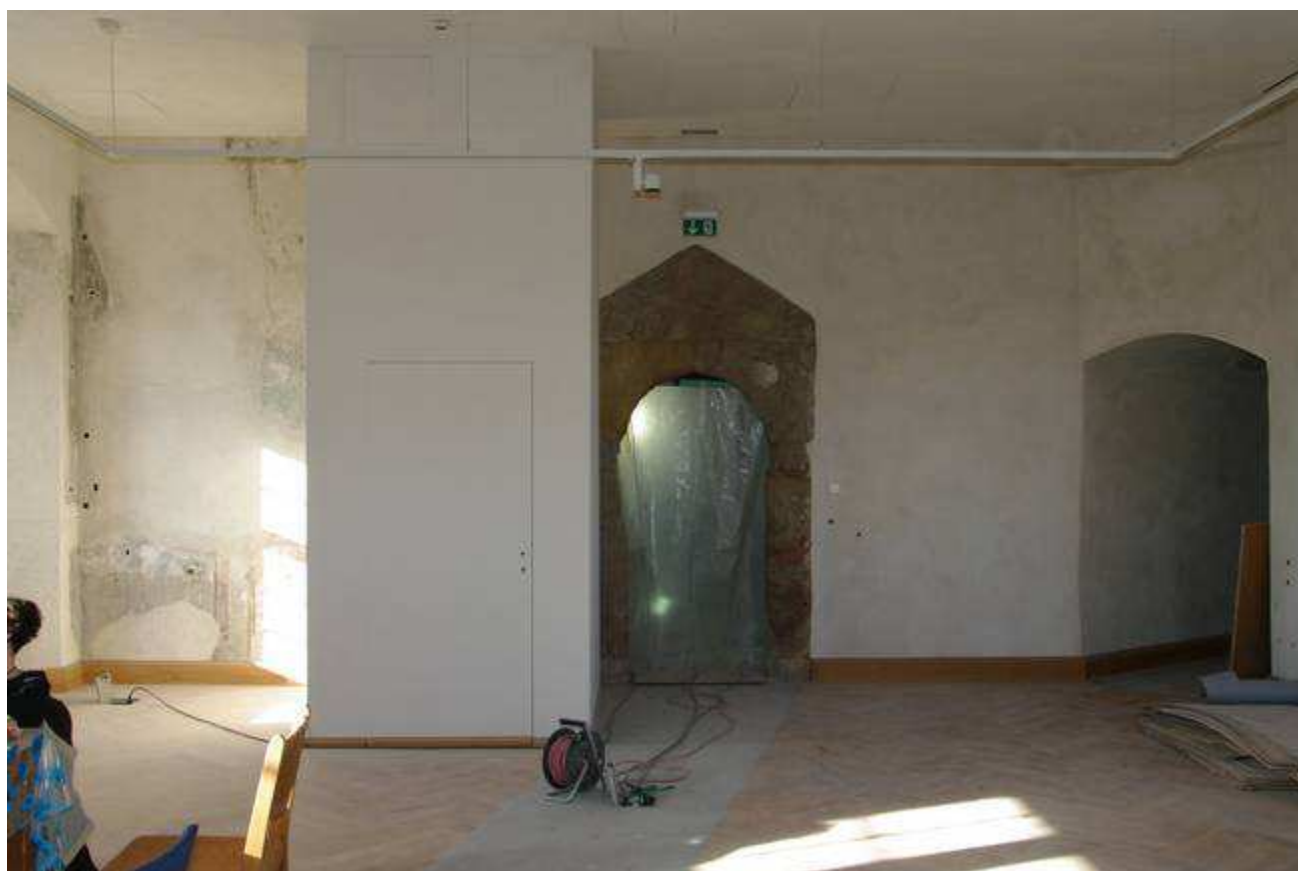
Erläuterung/Darstellung: Sicht auf die Nordwand, Endzustand im Oktober 2013.
Der Versorgungsschacht wurde hier angeglichen.

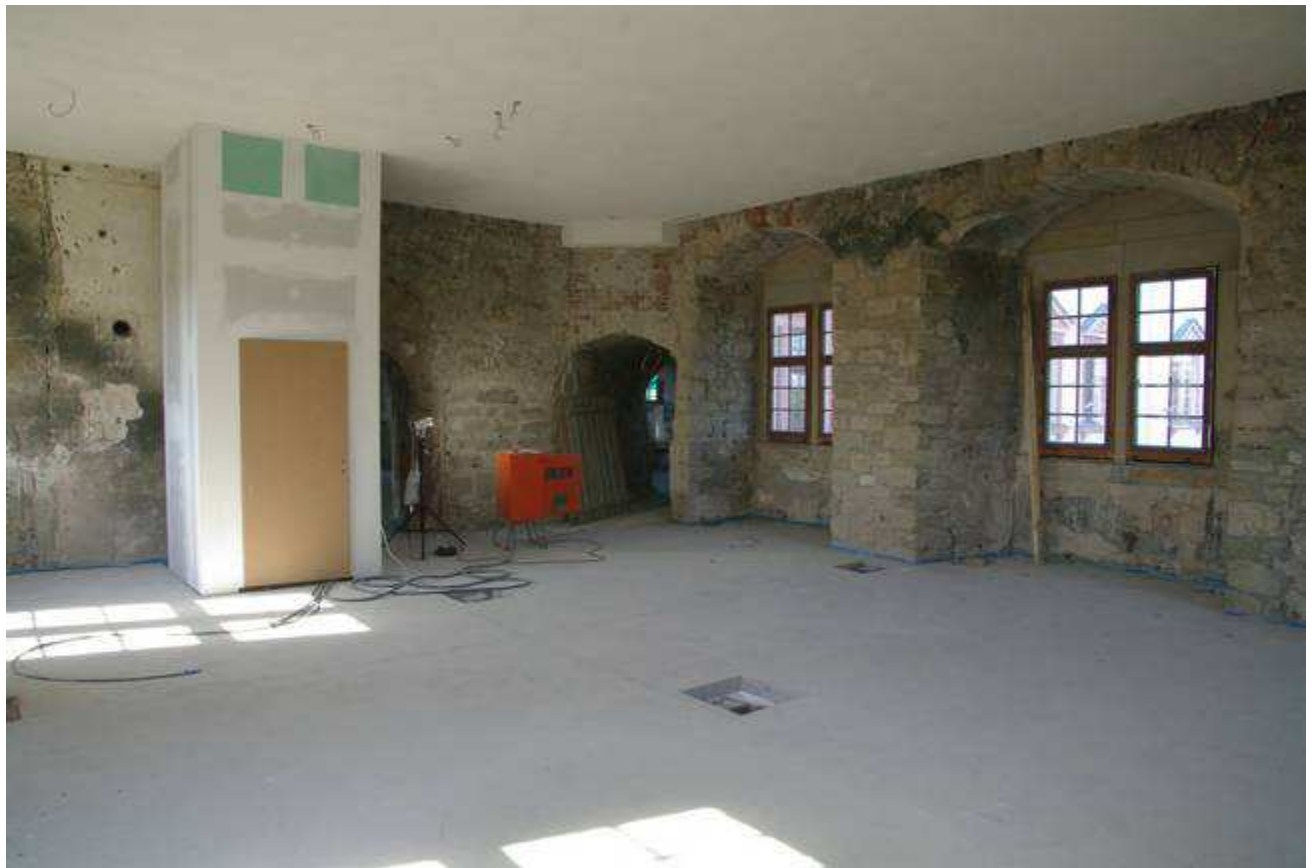
Erläuterung/Darstellung: Sicht durch den Raum in nordöstliche Richtung. Vorzustand im August 2012.

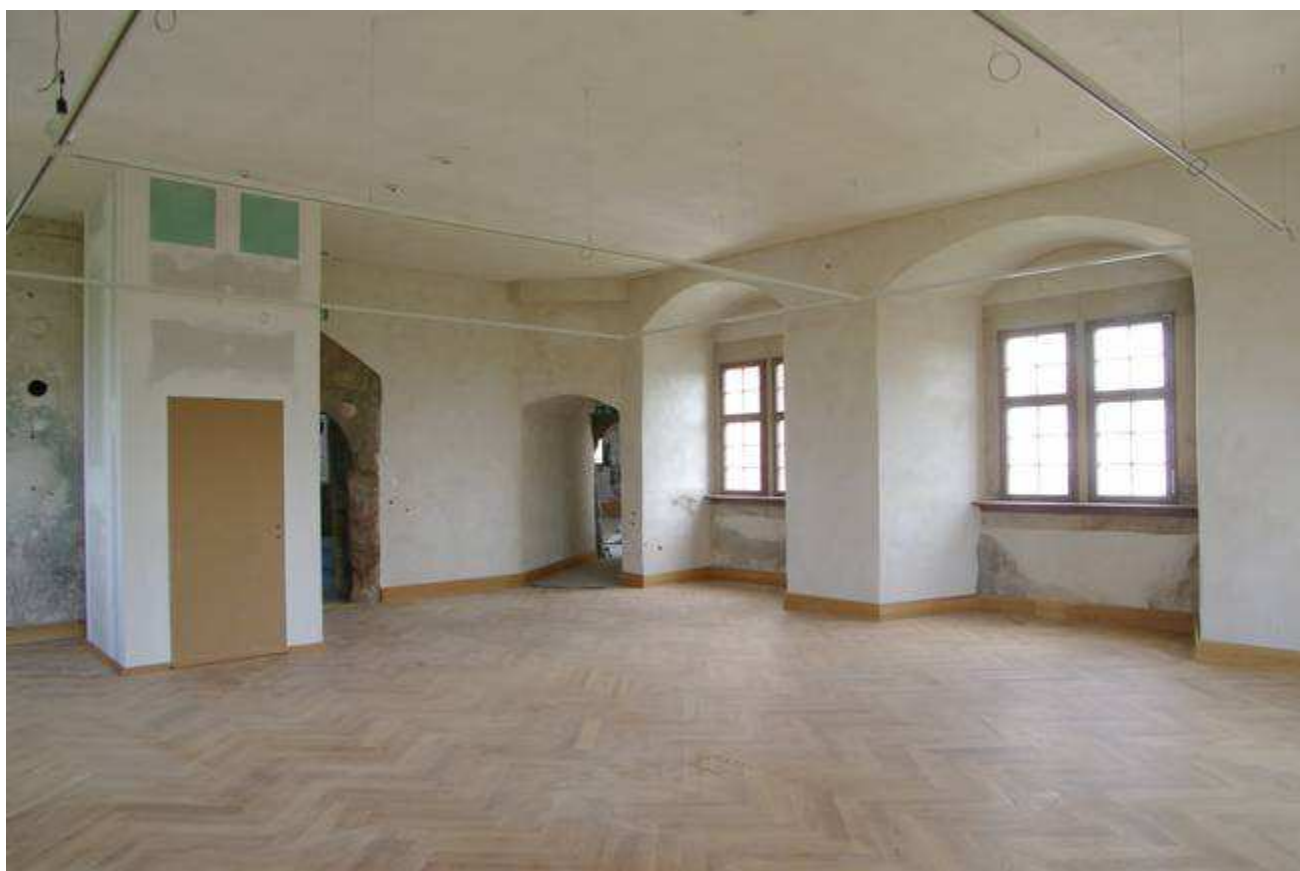
Erläuterung/Darstellung: Sicht durch den Raum in nordöstliche Richtung. Zustand im Mai 2012.

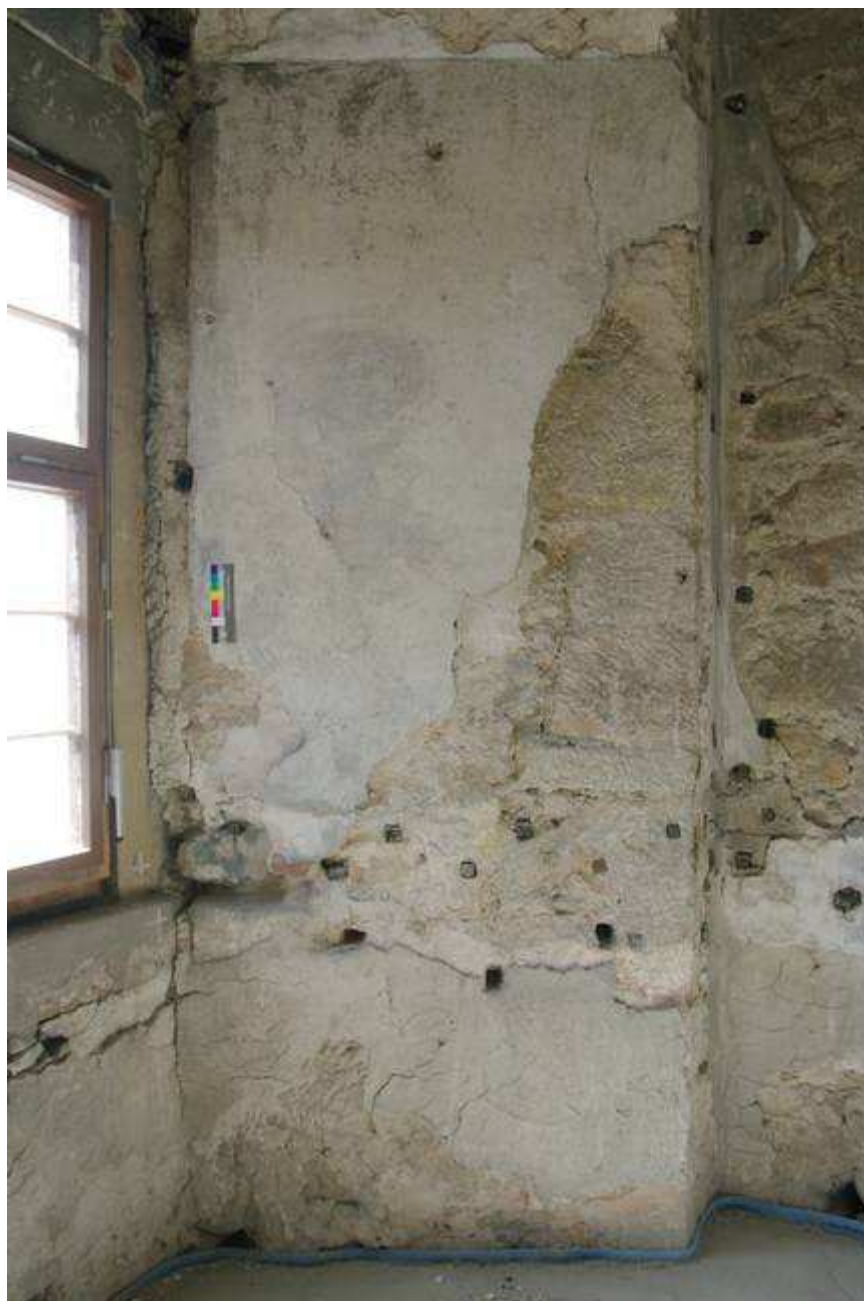
Erläuterung/Darstellung: Westwand, rechte Fensternische, rechte Laibung im Vorzustand

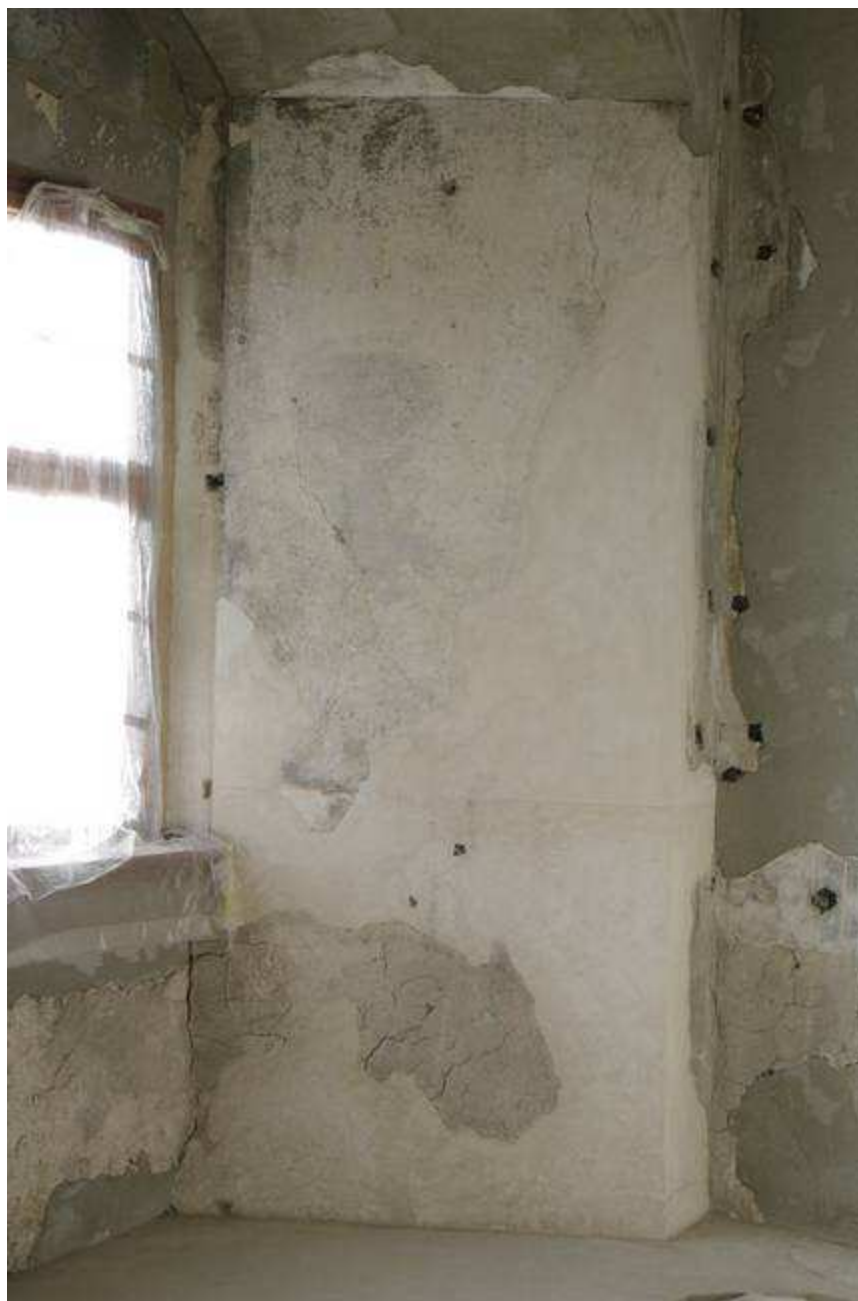
Erläuterung/Darstellung: Westwand, rechte Fensternische, rechte Laibung
Zwischenzustand mit Putzergänzung

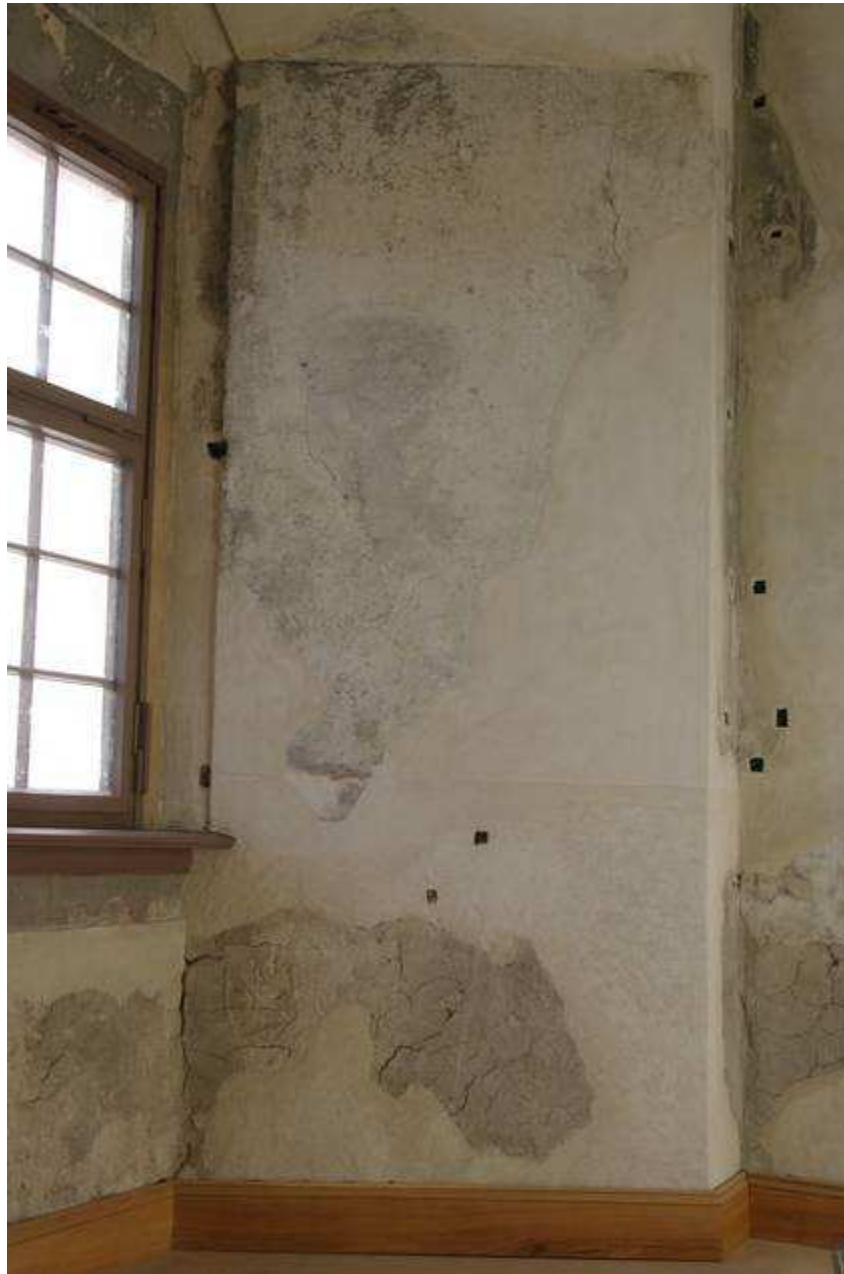
Erläuterung/Darstellung: Westwand, rechte Fensternische, rechte Laibung im Endzustand

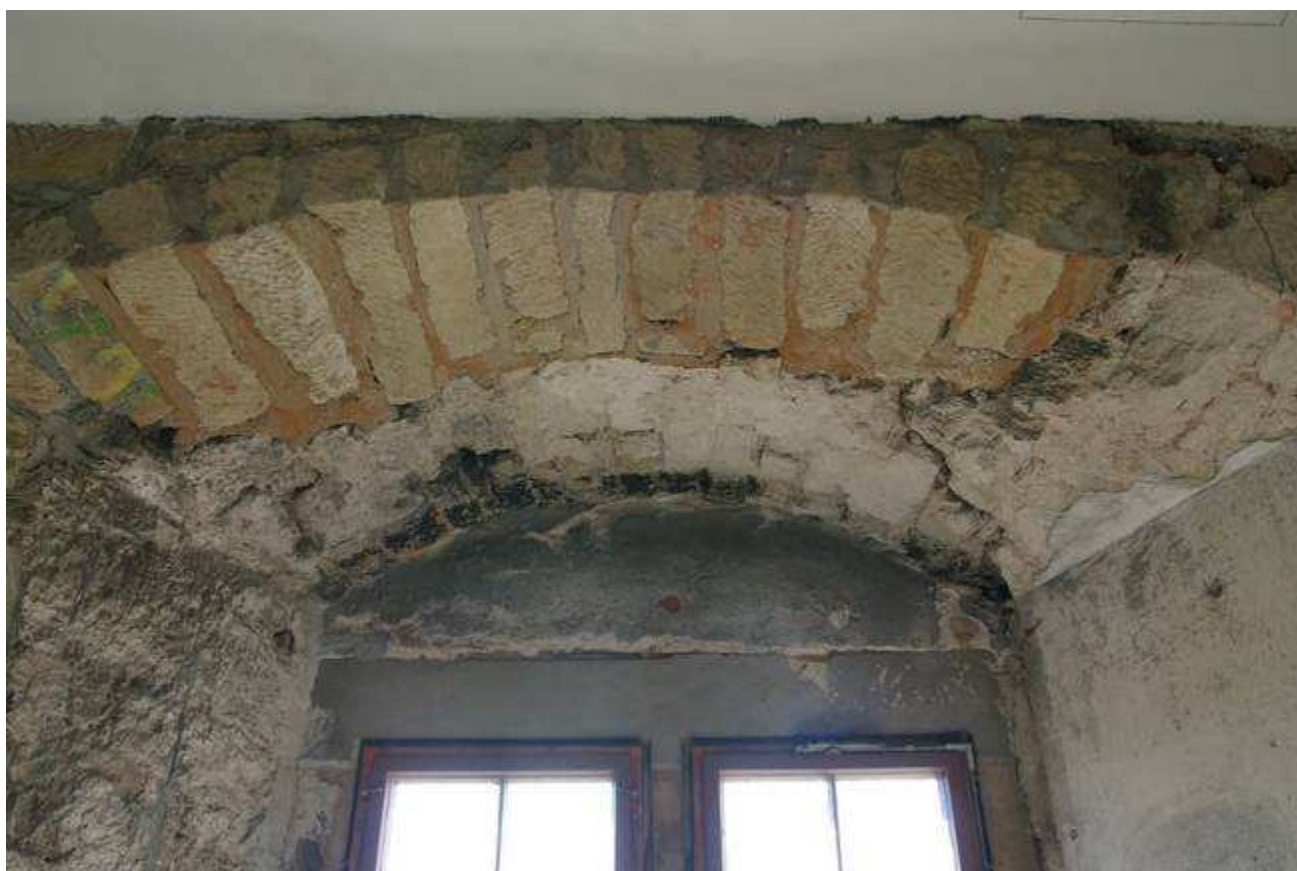
Erläuterung/Darstellung: Westwand, Bogen der Rechten Fensterische im Vorzustand.

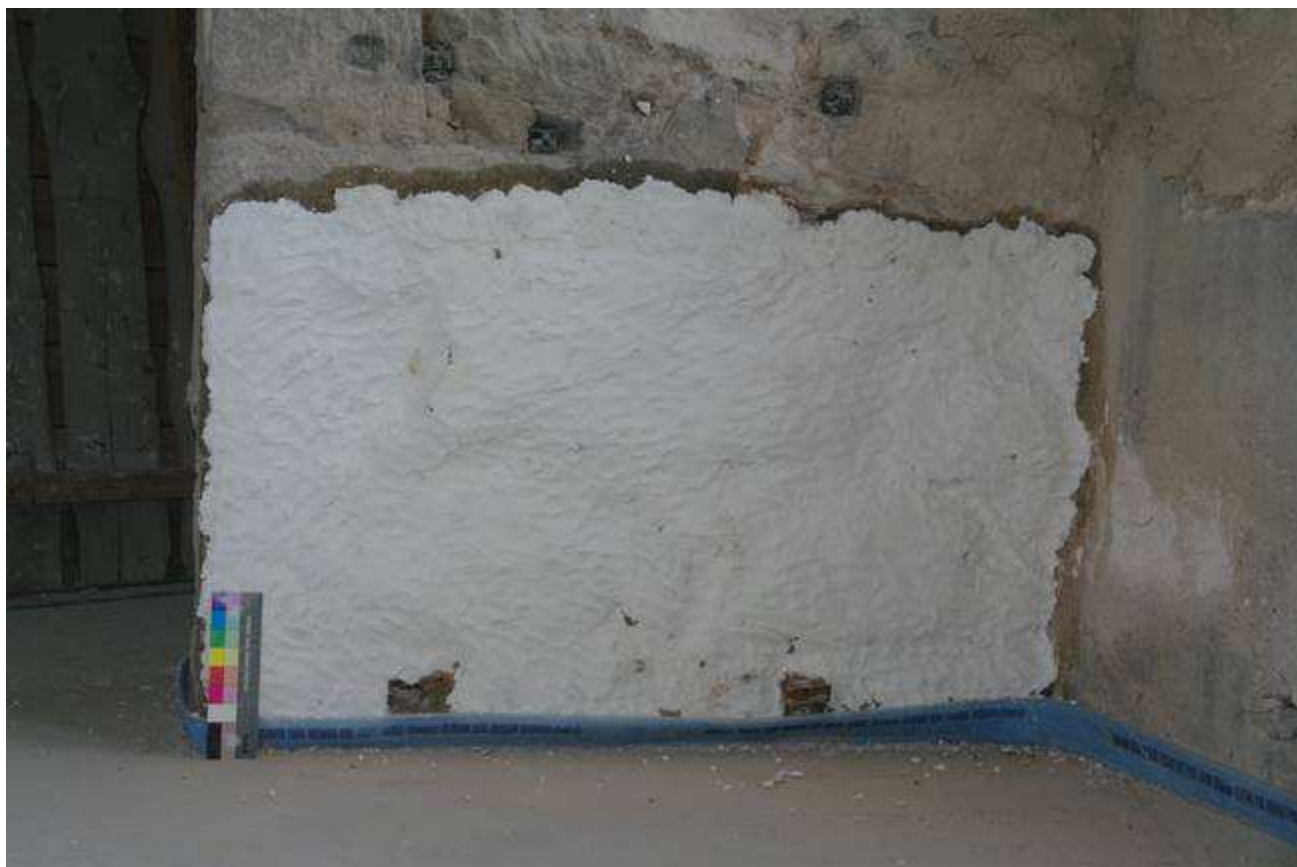
Erläuterung/Darstellung: Ostwand, linke Fenster niche, im unteren linken Bereich wurde hier eine Entsalzungskompressse aufgebracht.

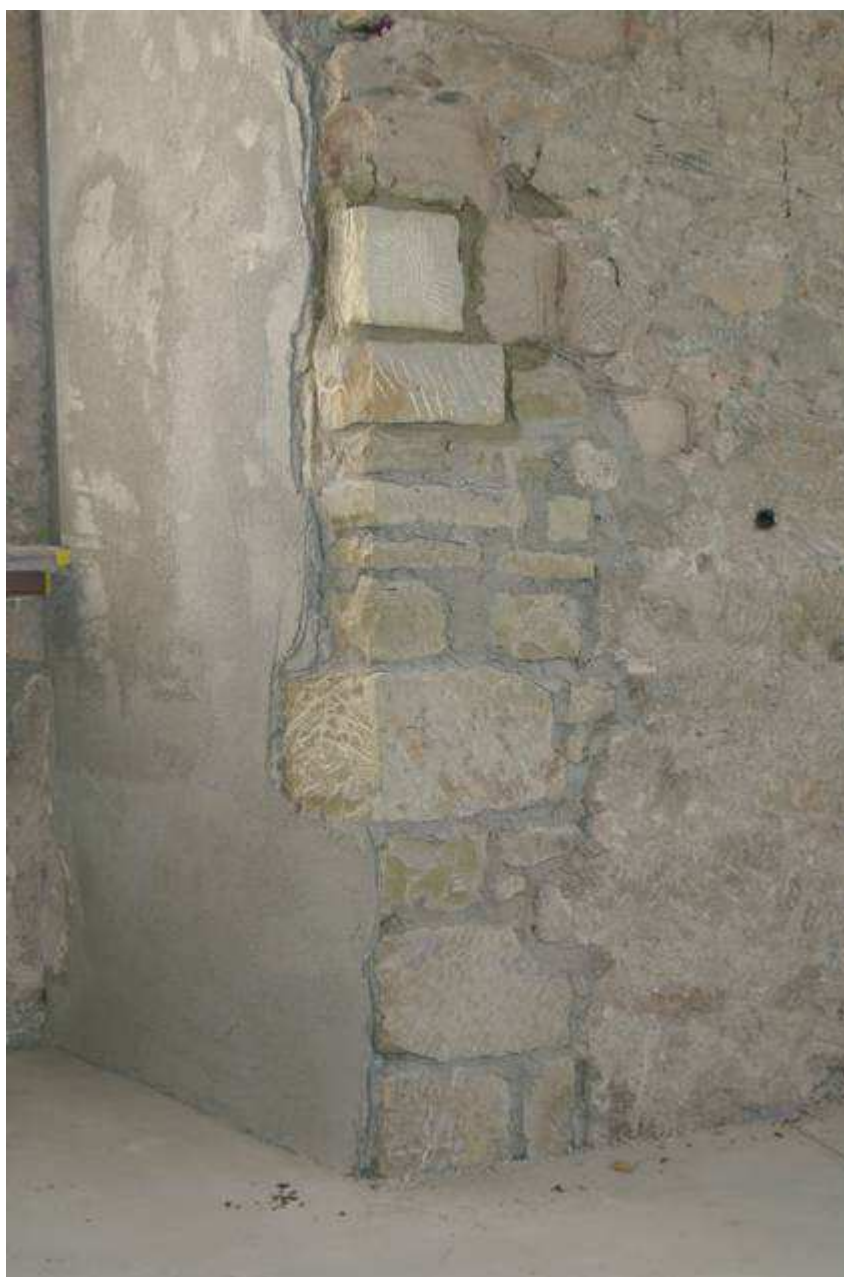
Erläuterung/Darstellung: Ostwand, rechte Fensternische, im unteren rechten Bereich mussten hier umfangreiche Ergänzungen am Mauerwerk durchgeführt werden.

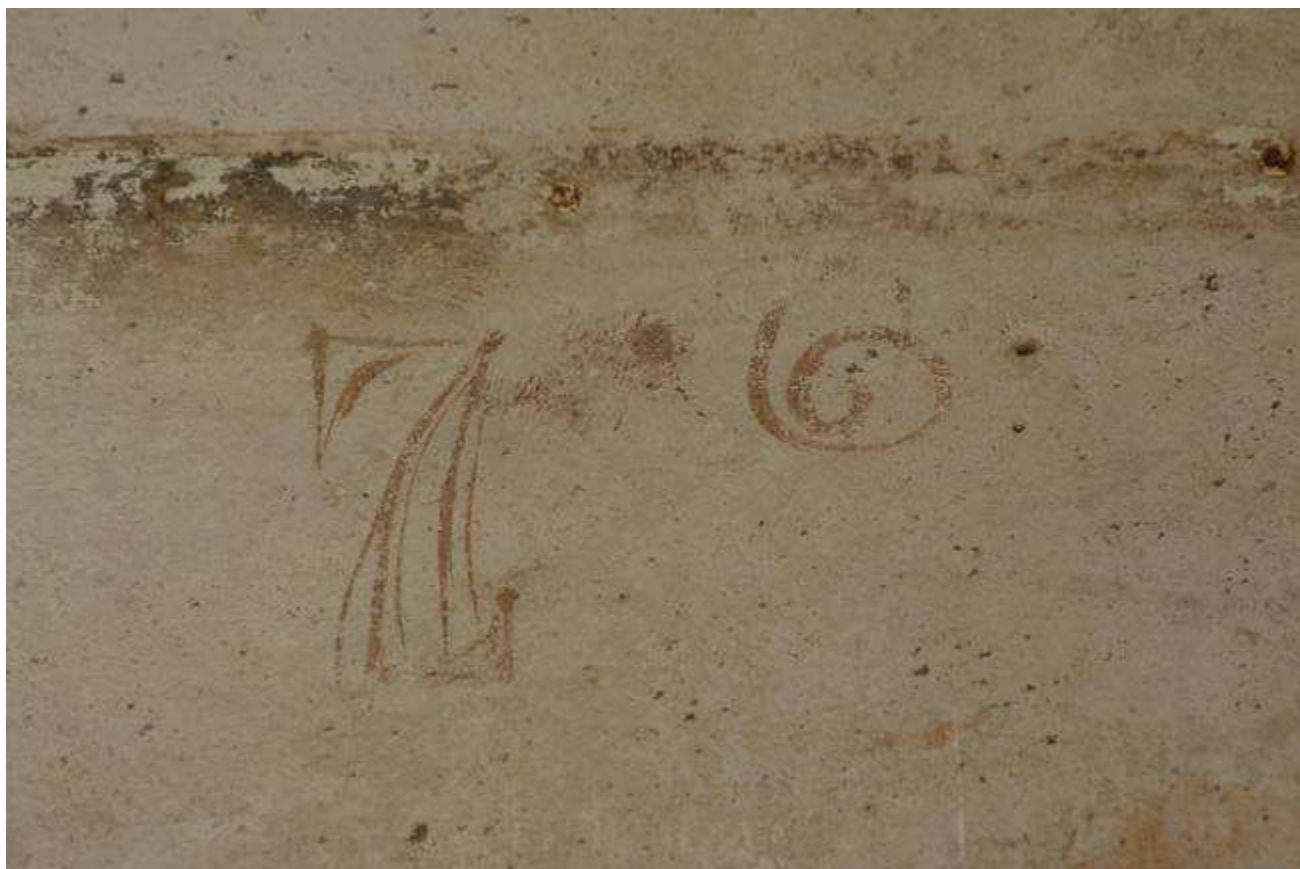
Erläuterung/Darstellung: Nordwand, im linken oberen Bereich befindet sich dieser kleine Befund, der vermutlich nur eine Probe oder Skizze der Handwerker darstellt.
