Dokumentation der Maßnahmen

Veste Heldburg, Französischer Bau

Räume 14.1.03, 14.1.04, 14.1.05, 14.1.06 und 14.1.07

Konservierung und Restaurierung des Bestandes an historischen
Putzen und Fassungen

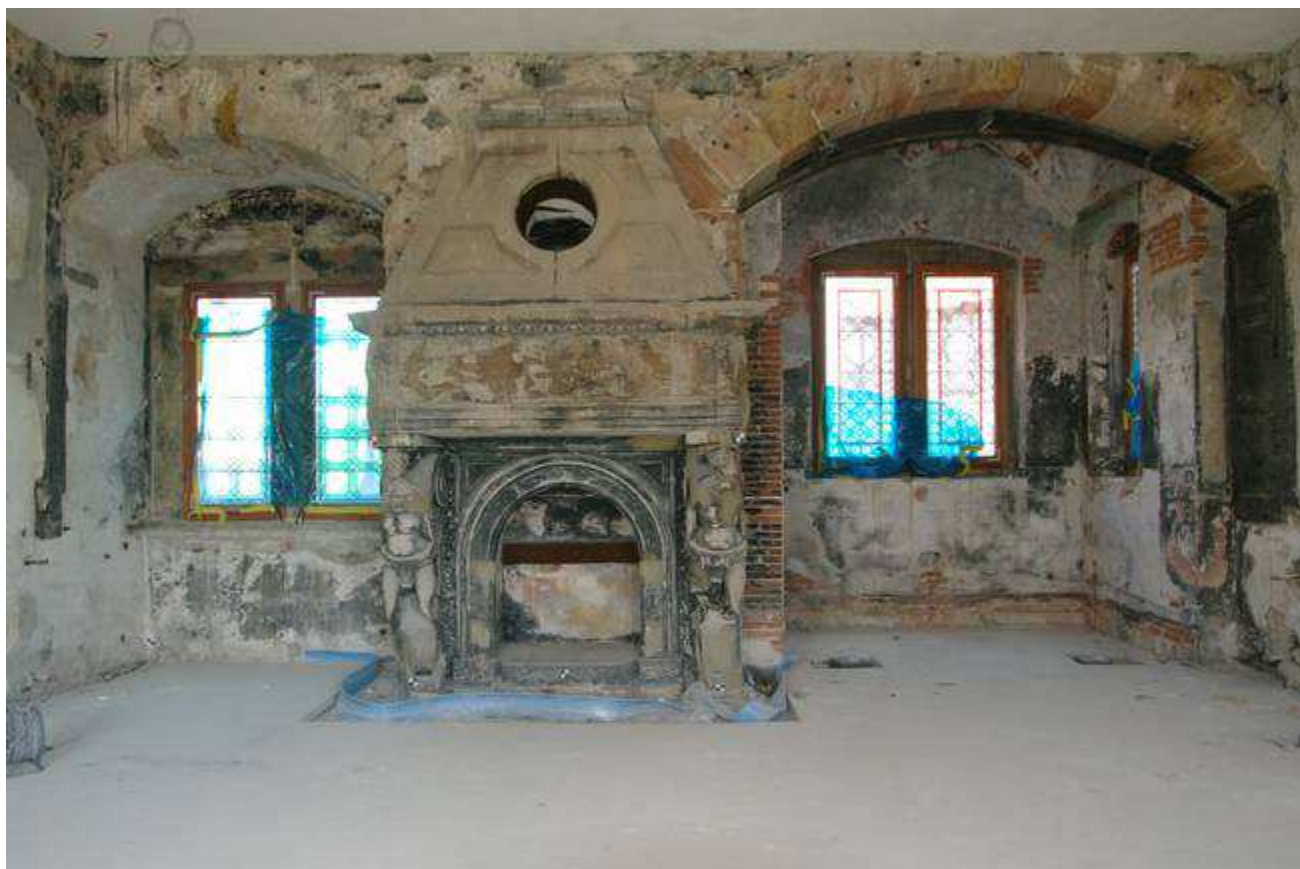
Erläuterung/Darstellung: Sicht auf die Nordwand zu Beginn der Arbeiten. Vorzustand August 2012.

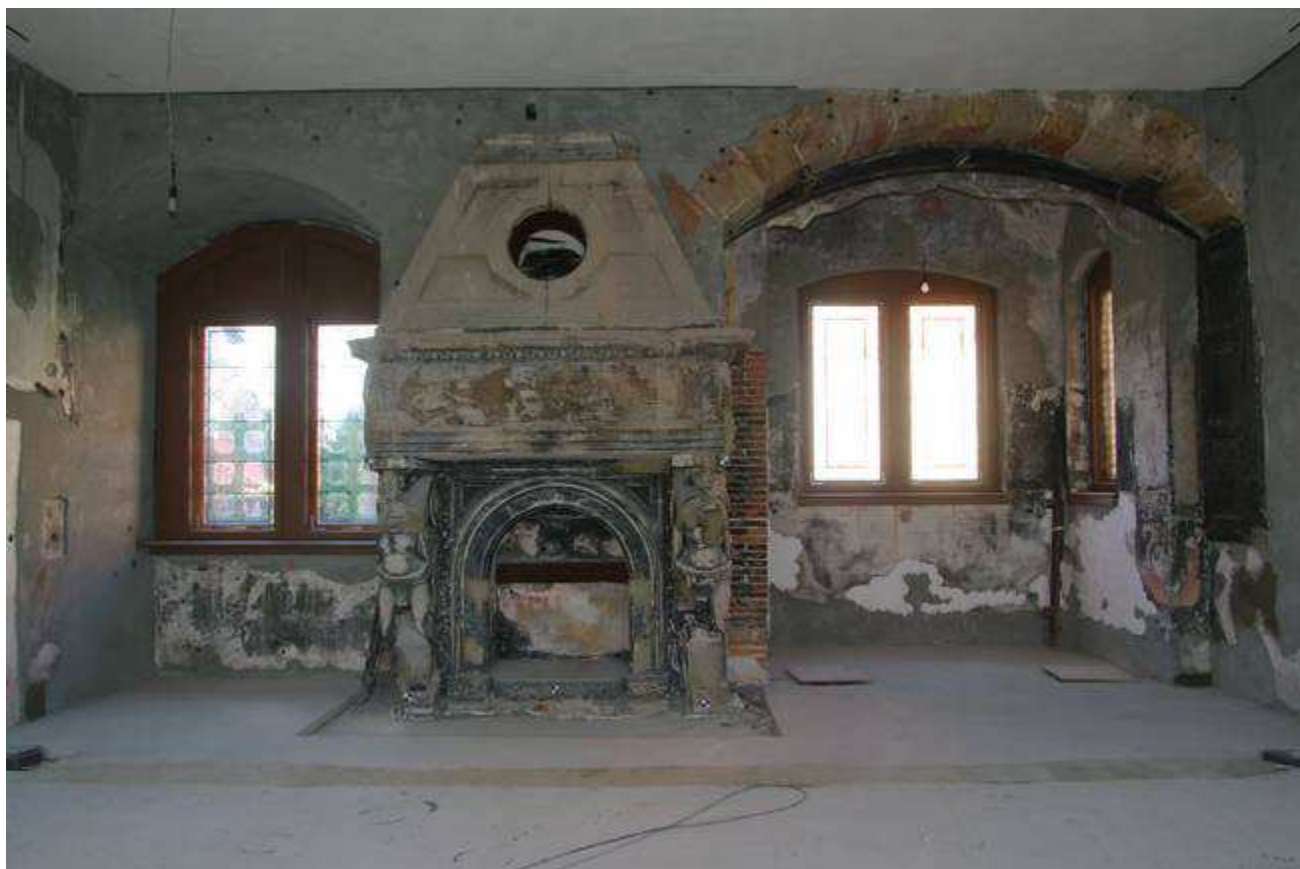
Erläuterung/Darstellung: Sicht auf die Nordwand, Zwischenzustand, nach der Reinigung erfolgte der Auftrag des Unterputzes, Oktober 2012

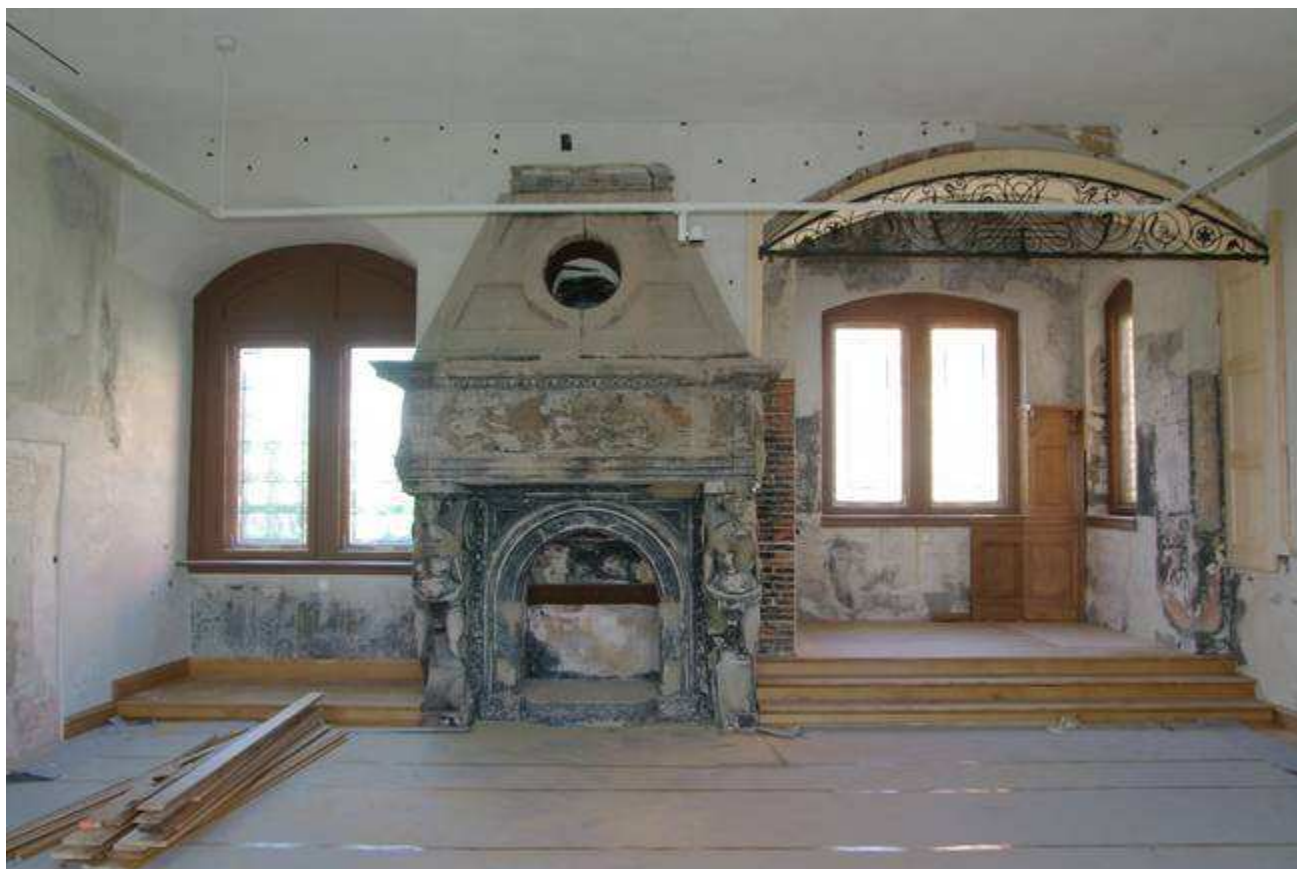
Erläuterung/Darstellung: Zweiter Zwischenzustand. Der Deckputz (Kalkfilzputz) ist bereits fertig gestellt.
Die Holzeinbauten im Erkerstübchen sind noch nicht erfolgt.
Zustand Mai 2013-11

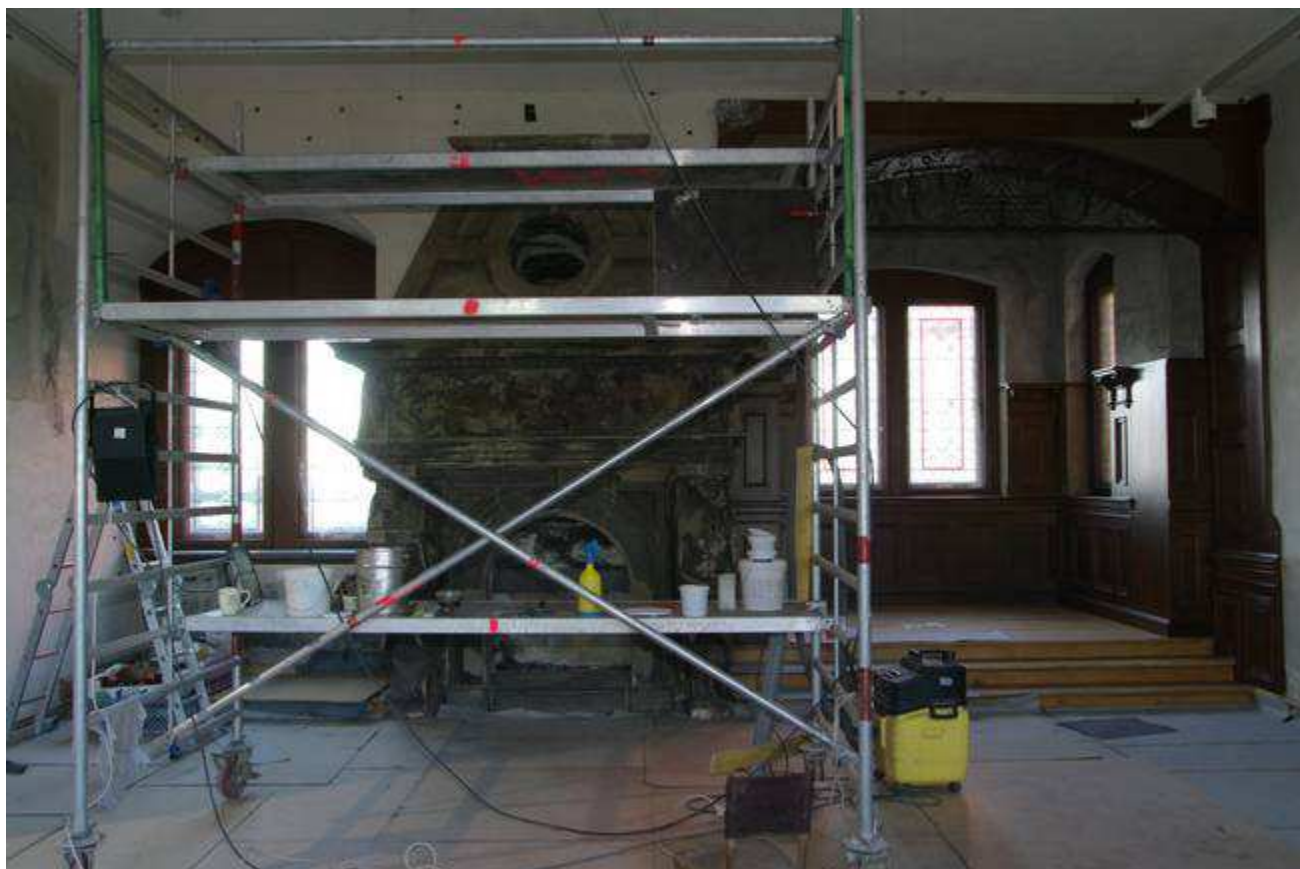
Erläuterung/Darstellung: Nordwand, Endzustand im Oktober 2013. Aufgrund weiterer Restaurierungsarbeiten (Kamin) waren zu diesem Zeitpunkt keine besseren Fotoaufnahmen möglich.

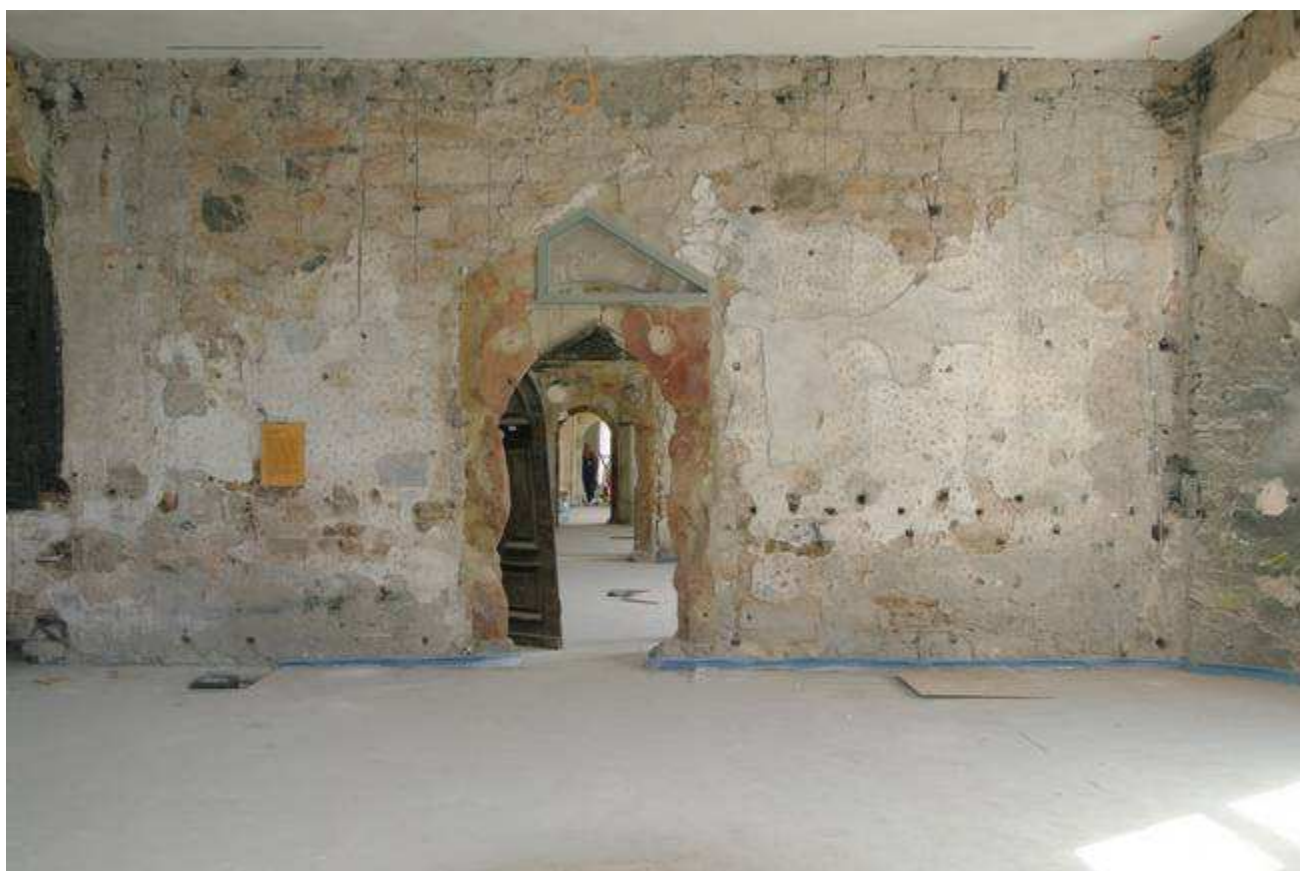
Erläuterung/Darstellung: Sicht auf die Ostwand zu Beginn der Arbeiten. Vorzustand August 2012.

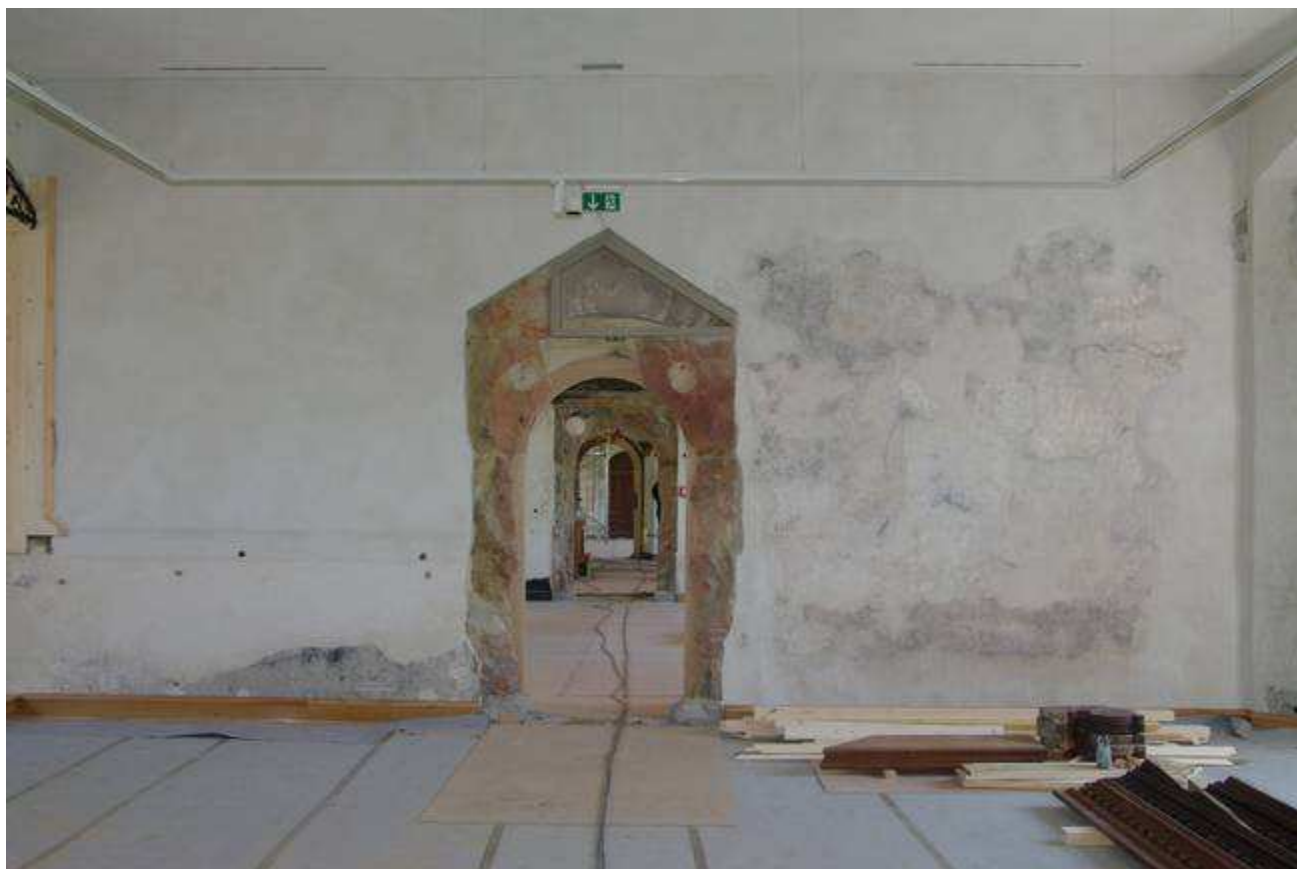
Erläuterung/Darstellung: Zweiter Zwischenzustand. Der Deckputz (Kalkfilzputz) ist bereits fertig gestellt. Der rechts neben dem Türportal befindliche Renaissanceputz ist freigelegt und konserviert, die Fassungsfragmente wurden zurückhaltend retuschiert. Zustand im Mai 2013.

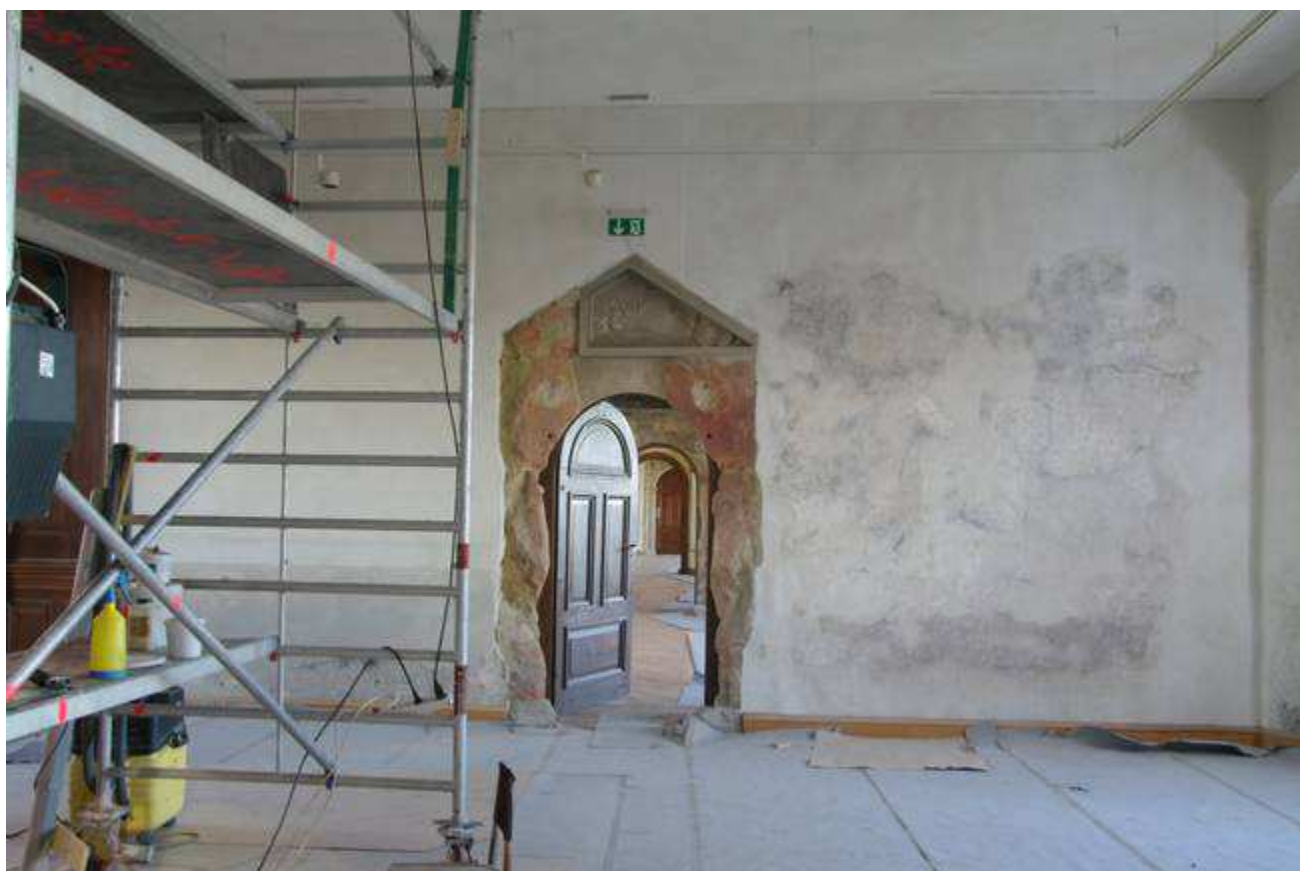
Erläuterung/Darstellung: Ostwand, Endzustand im Oktober 2013. Aufgrund weiterer Restaurierungsarbeiten (Kamin) waren zu diesem Zeitpunkt keine besseren Fotoaufnahmen möglich.

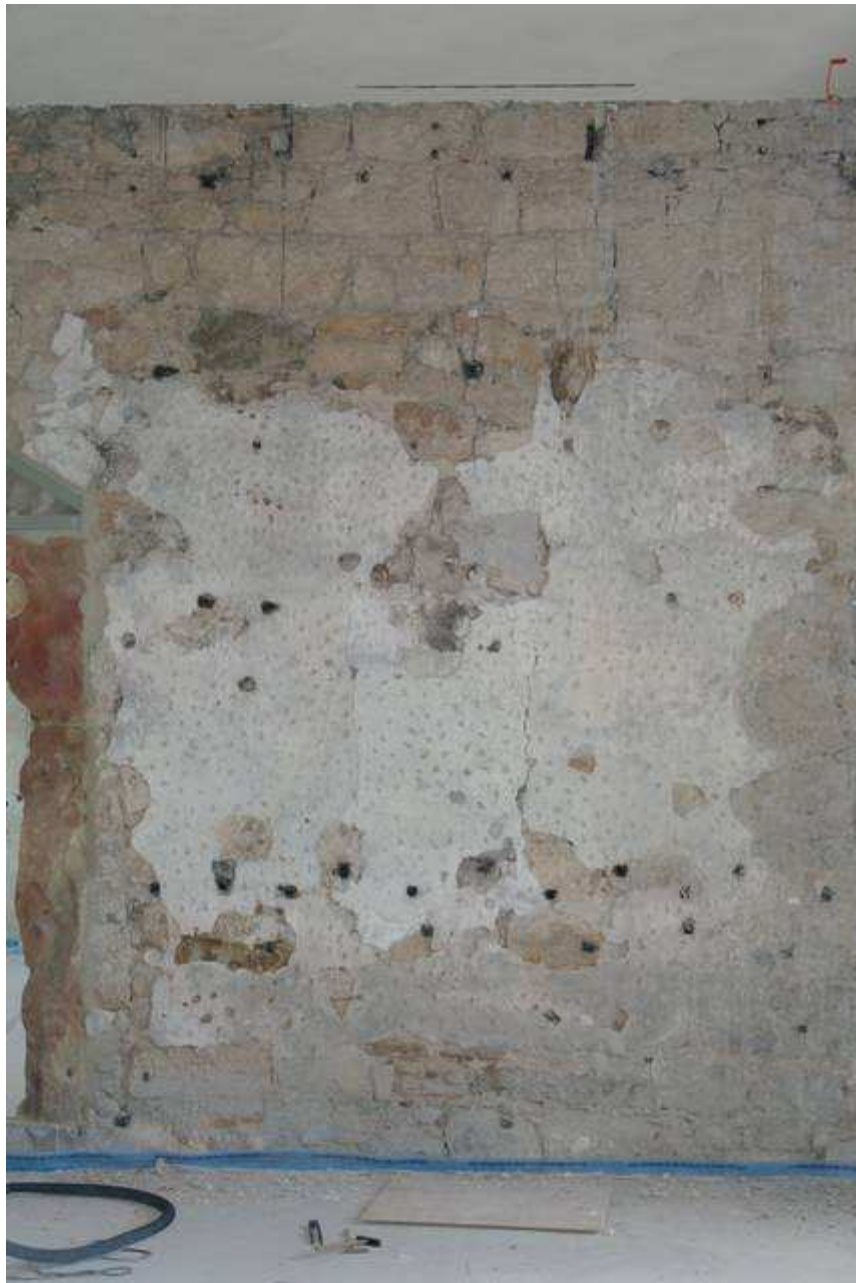
Erläuterung/Darstellung: Ostwand, Sicht auf den Bestand an Renaissanceputz mit Fragmenten von floraler Dekorationsmalerei. Vorzustand im August 2012.

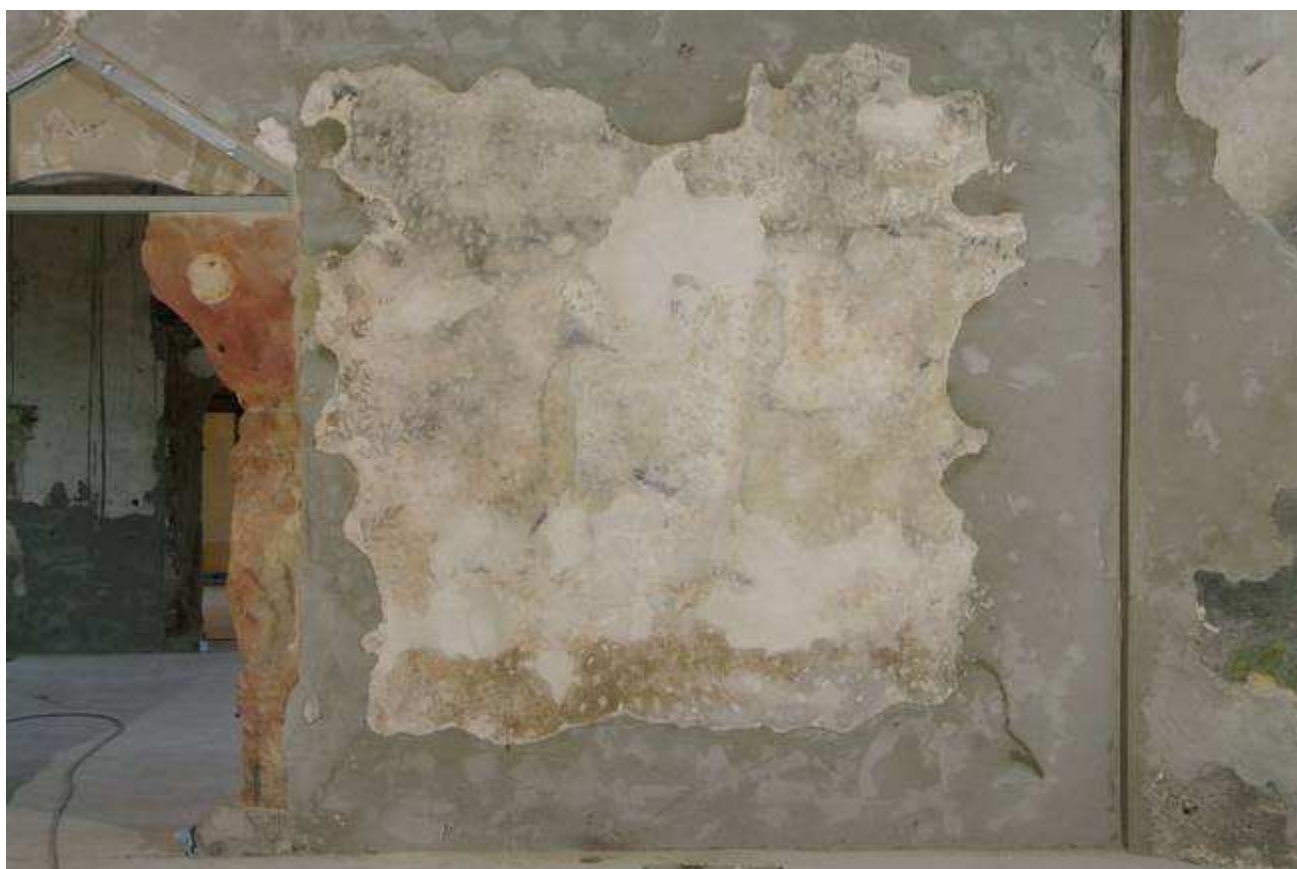
Erläuterung/Darstellung: Ostwand, Sicht auf den Bestand an Renaissanceputz mit Fragmenten von floraler Dekorationsmalerei. Im Umfeld ist bereits der Unterputz aufgetragen. Im Binnenbereich wurde der Putz konserviert und gekittet. Oktober 2012

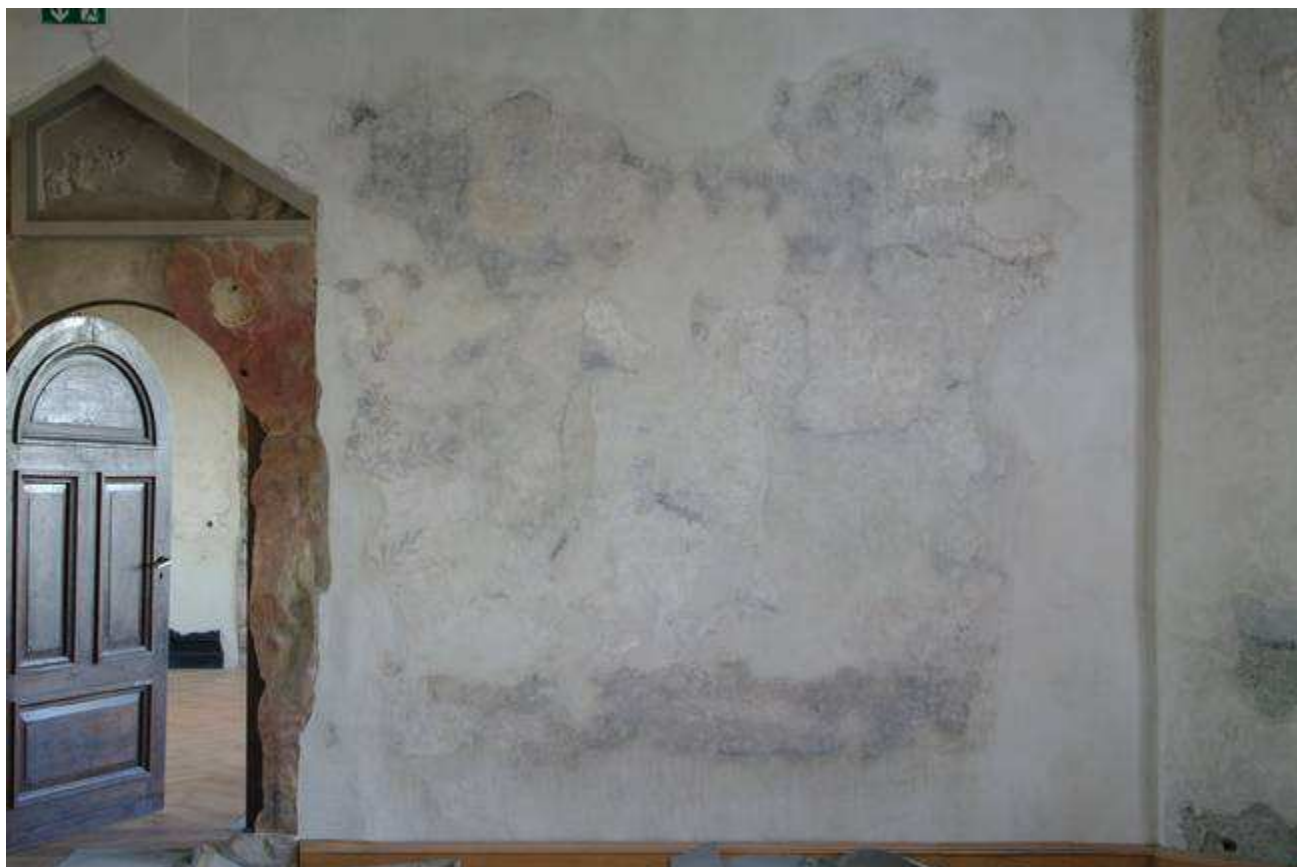
Erläuterung/Darstellung: Ostwand, Sicht auf den Bestand an Renaissanceputz
Nach Kittung und Retusche. Endzustand Oktober 2013.

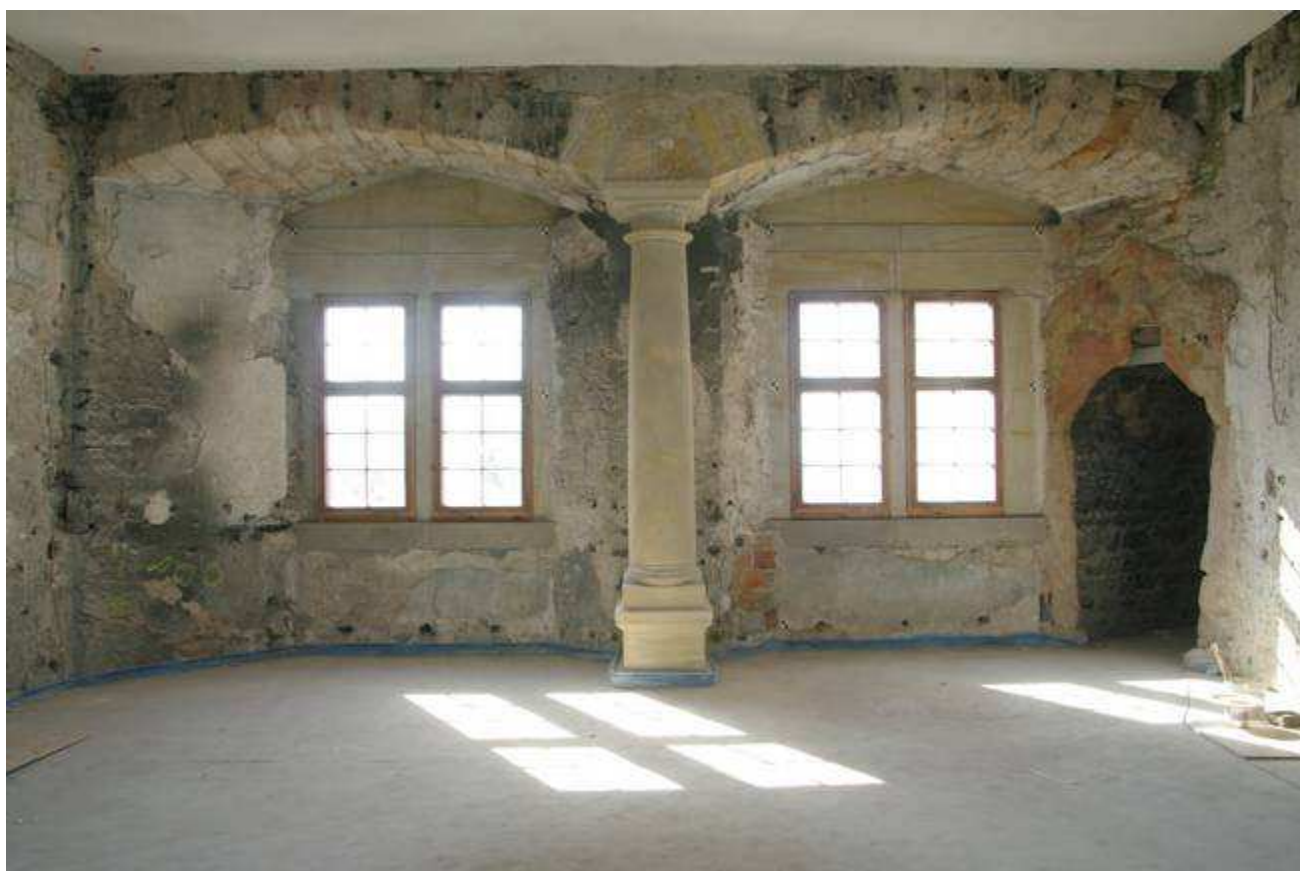
Erläuterung/Darstellung: Sicht auf die Südwand zu Beginn der Arbeiten. Vorzustand August 2012.

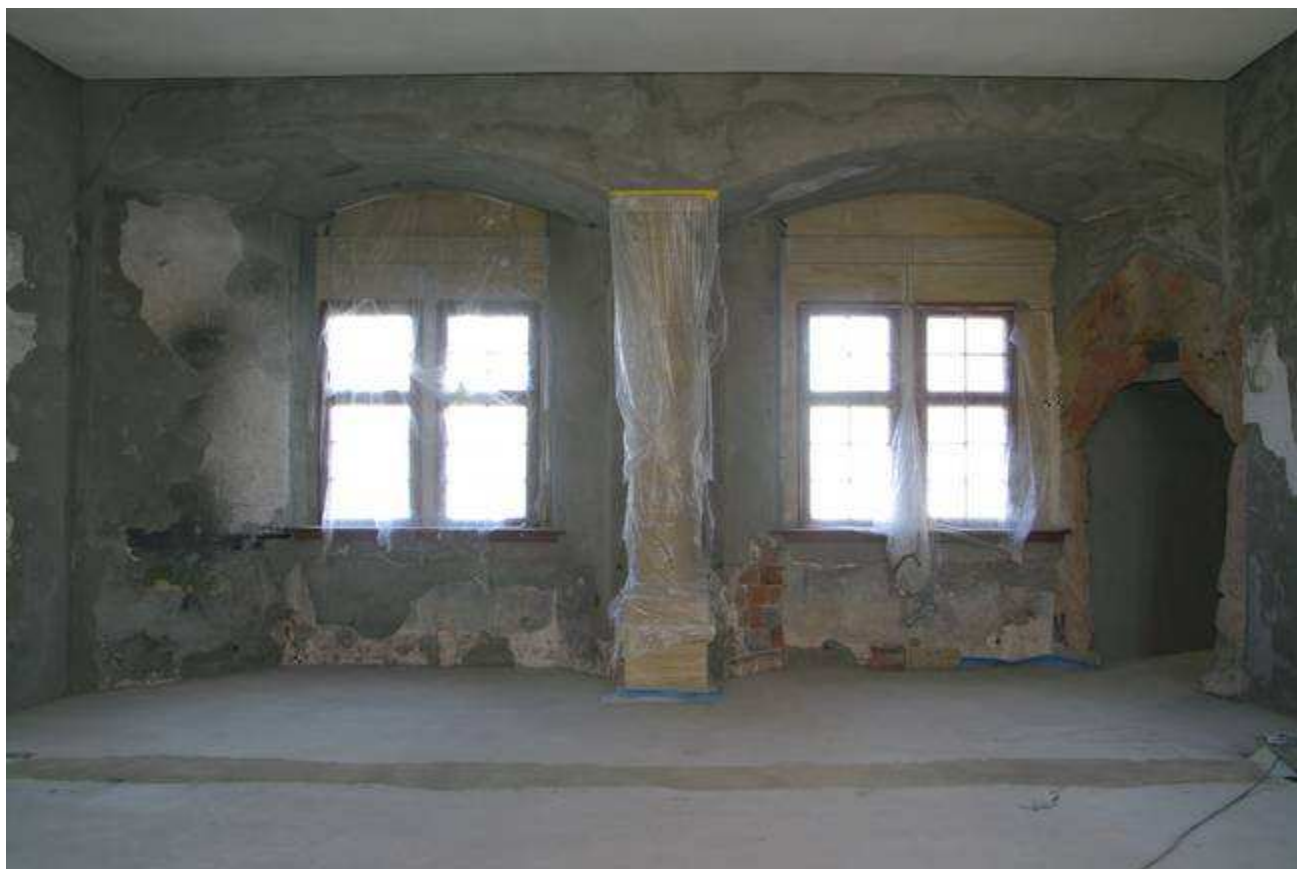
Erläuterung/Darstellung: Sicht auf die Nordwand, Zwischenzustand, nach der Reinigung erfolgte der Auftrag des Unterputzes. Zustand Oktober 2012.

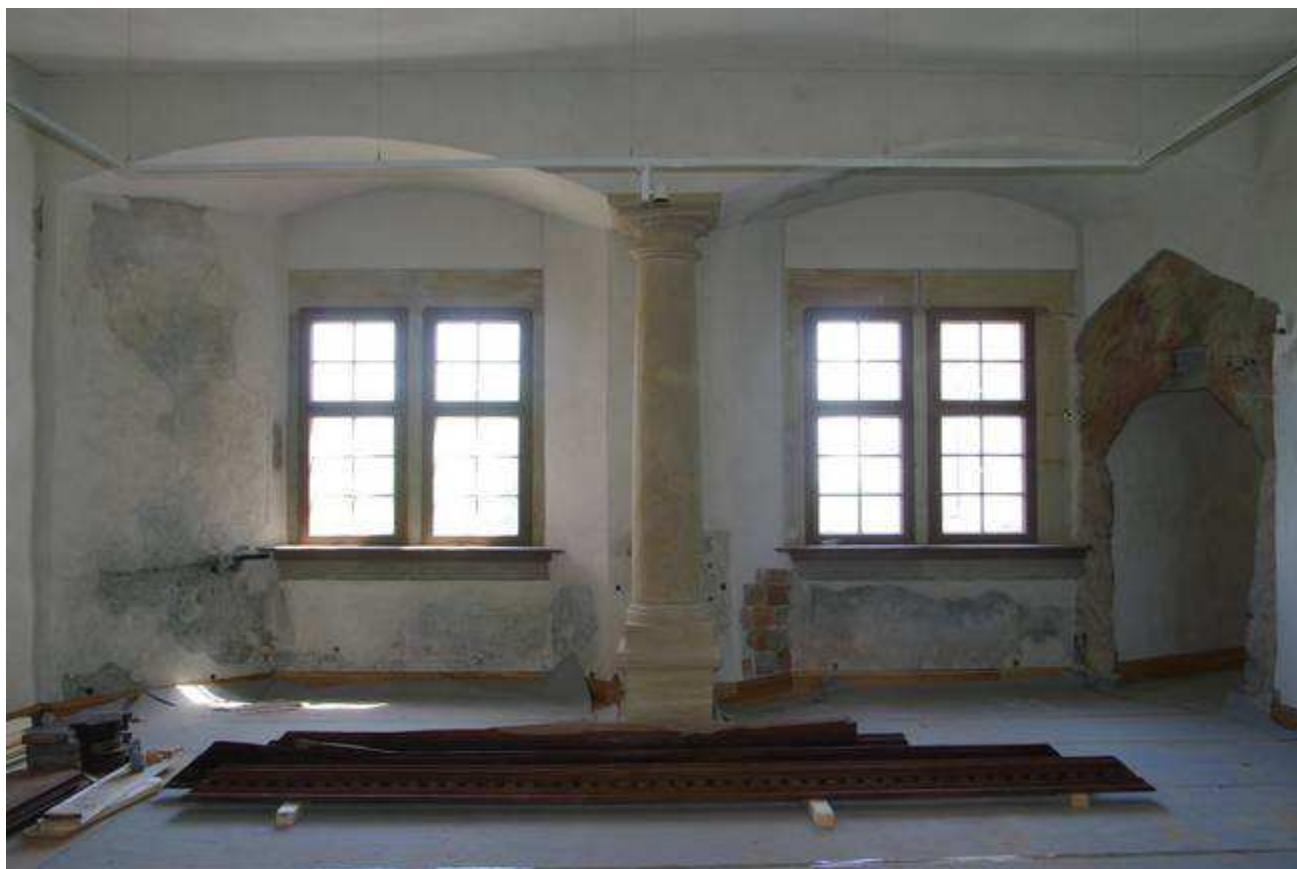
Erläuterung/Darstellung: Zweiter Zwischenzustand. Der Deckputz (Kalkfilzputz) ist bereits fertig gestellt. Teilweise wurden schon Retuschen vorgenommen. Zustand im Mai 2013, entspricht dem Endzustand

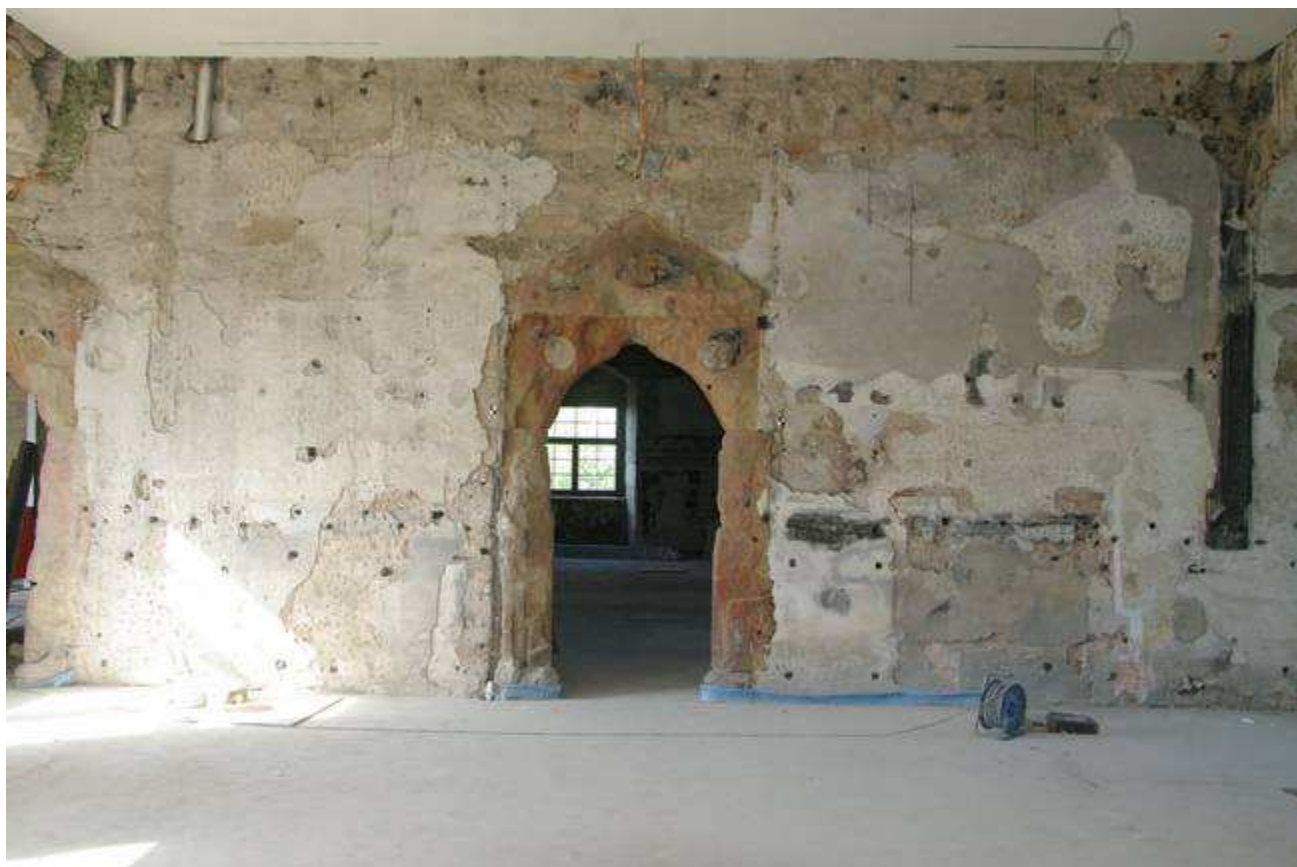
Erläuterung/Darstellung: Sicht auf die Westwand zu Beginn der Arbeiten. Vorzustand August 2012.

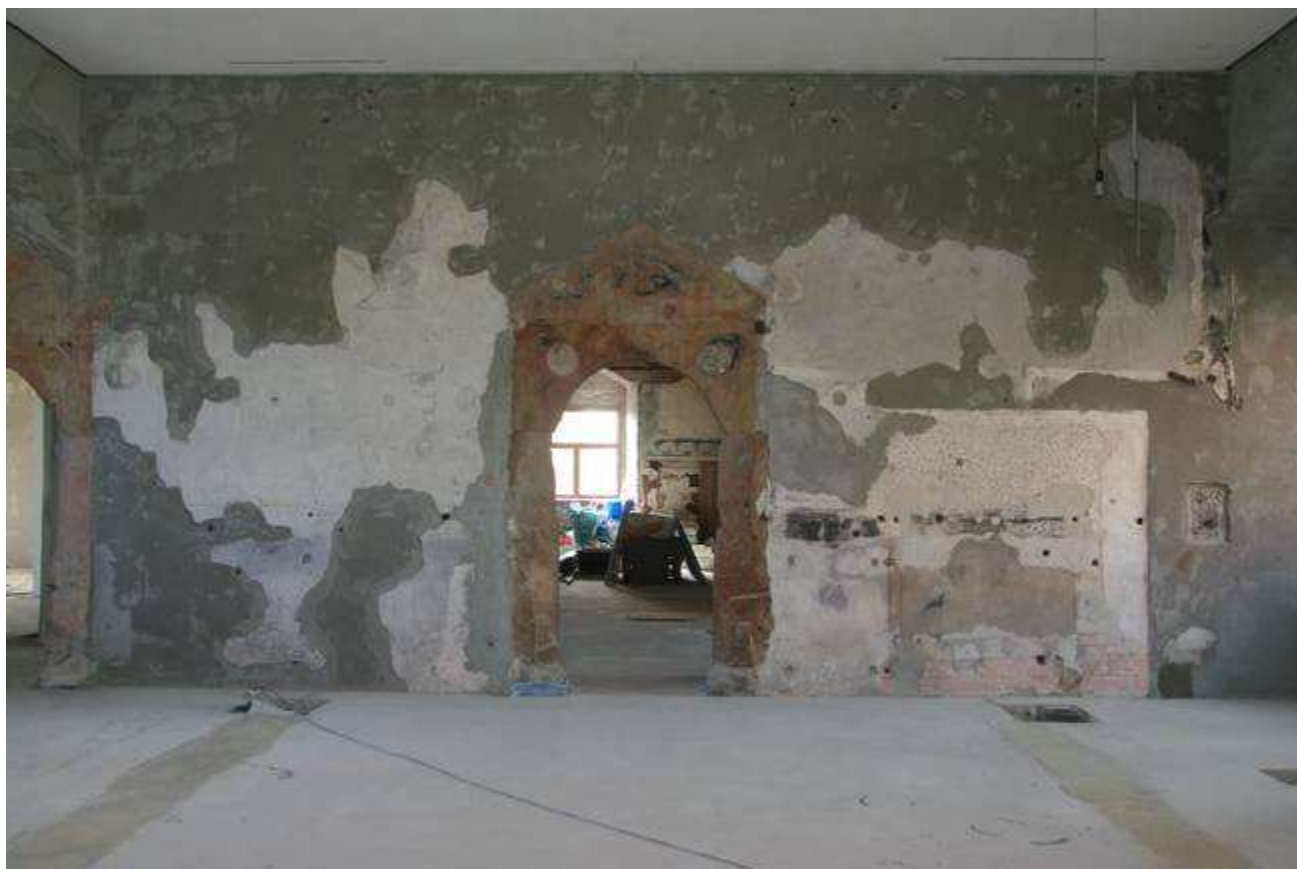
Erläuterung/Darstellung: Sicht auf die Westwand, Zwischenzustand, nach der Reinigung erfolgte der Auftrag des Unterputzes. Zustand Oktober 2012.

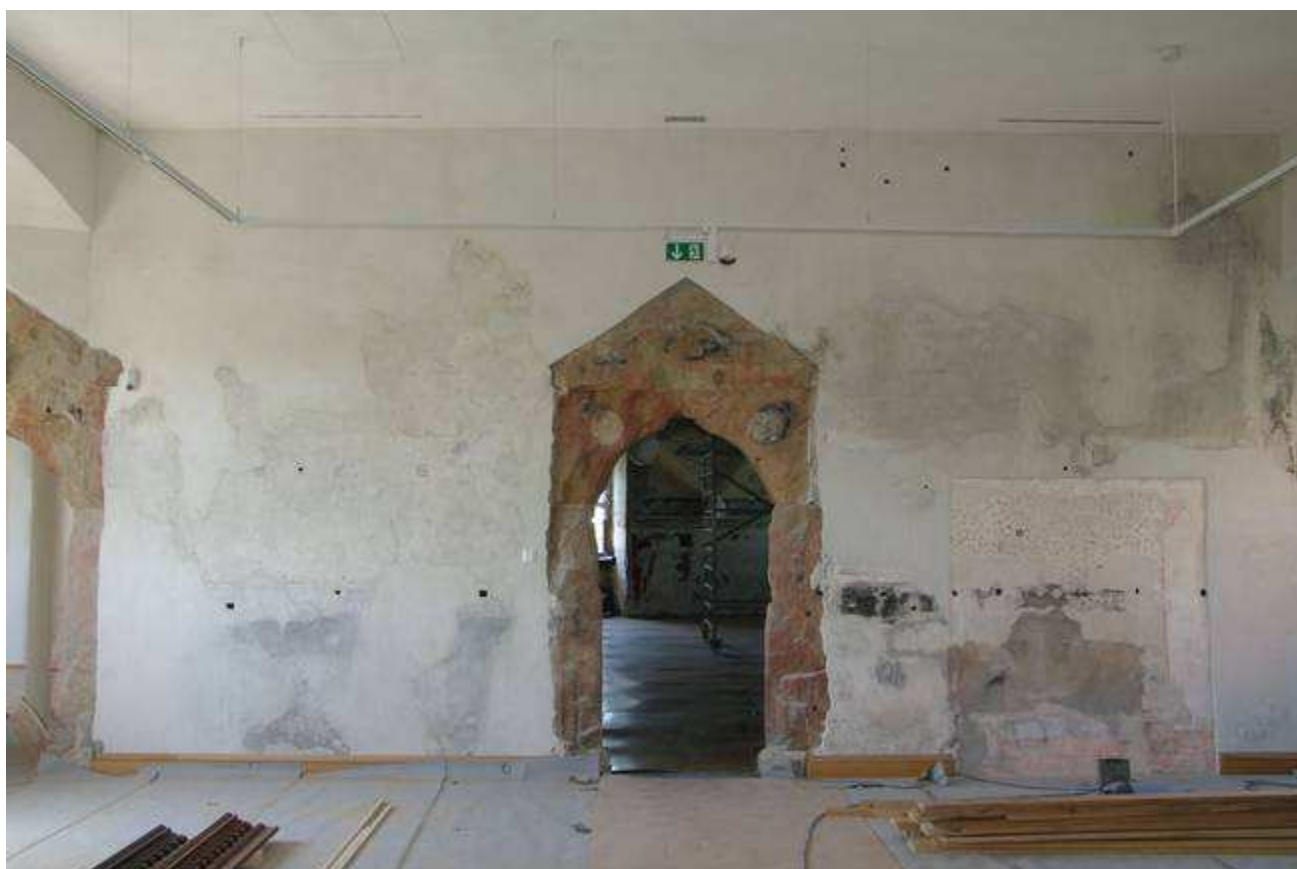
Erläuterung/Darstellung: Zweiter Zwischenzustand. Der Deckputz (Kalkfilzputz) ist bereits fertig gestellt. Teilweise wurden schon Retuschen vorgenommen.
Zustand im Mai 2013

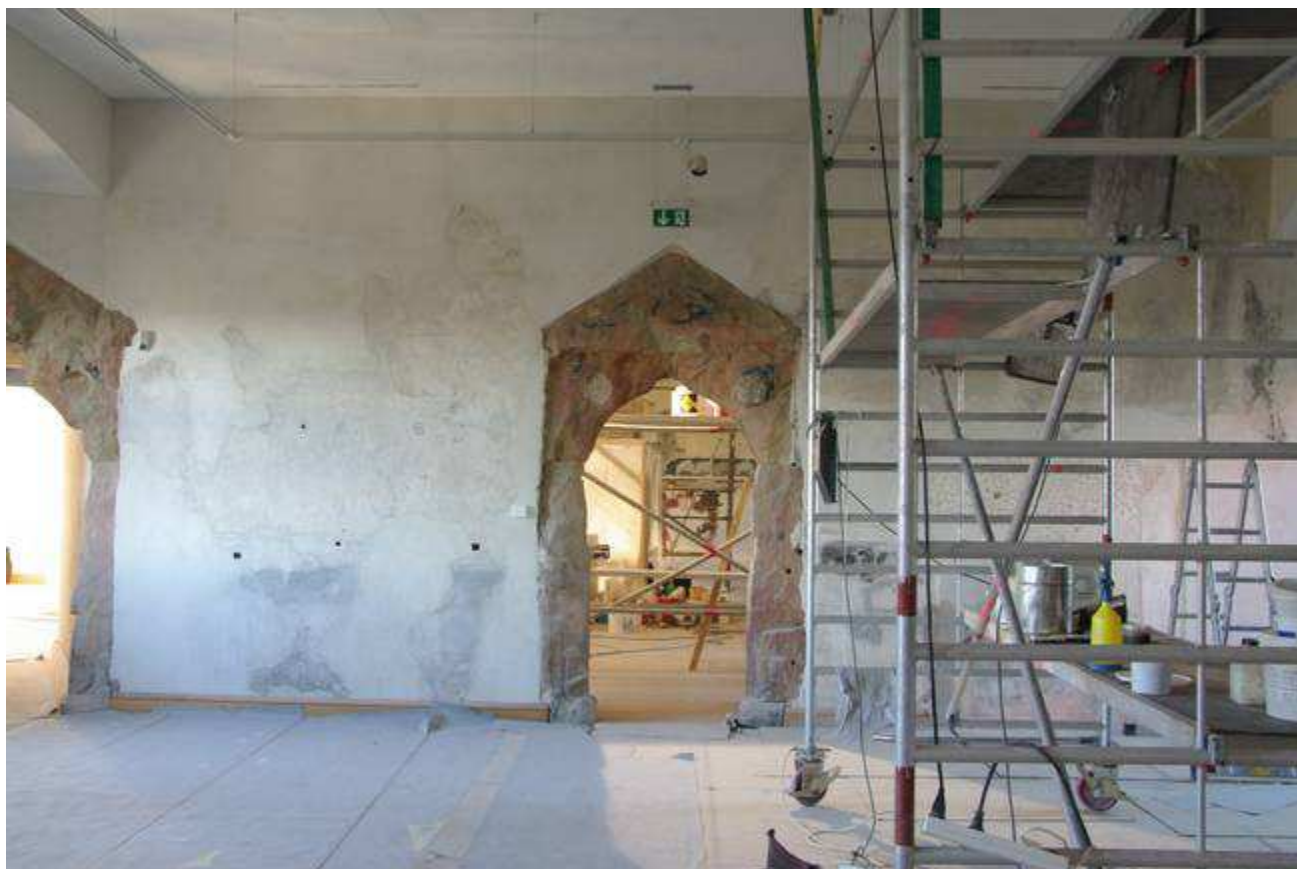
Erläuterung/Darstellung: Westwand, Endzustand im Oktober 2013. Aufgrund weiterer Restaurierungsarbeiten (Kamin) waren zu diesem Zeitpunkt keine besseren Fotoaufnahmen möglich.

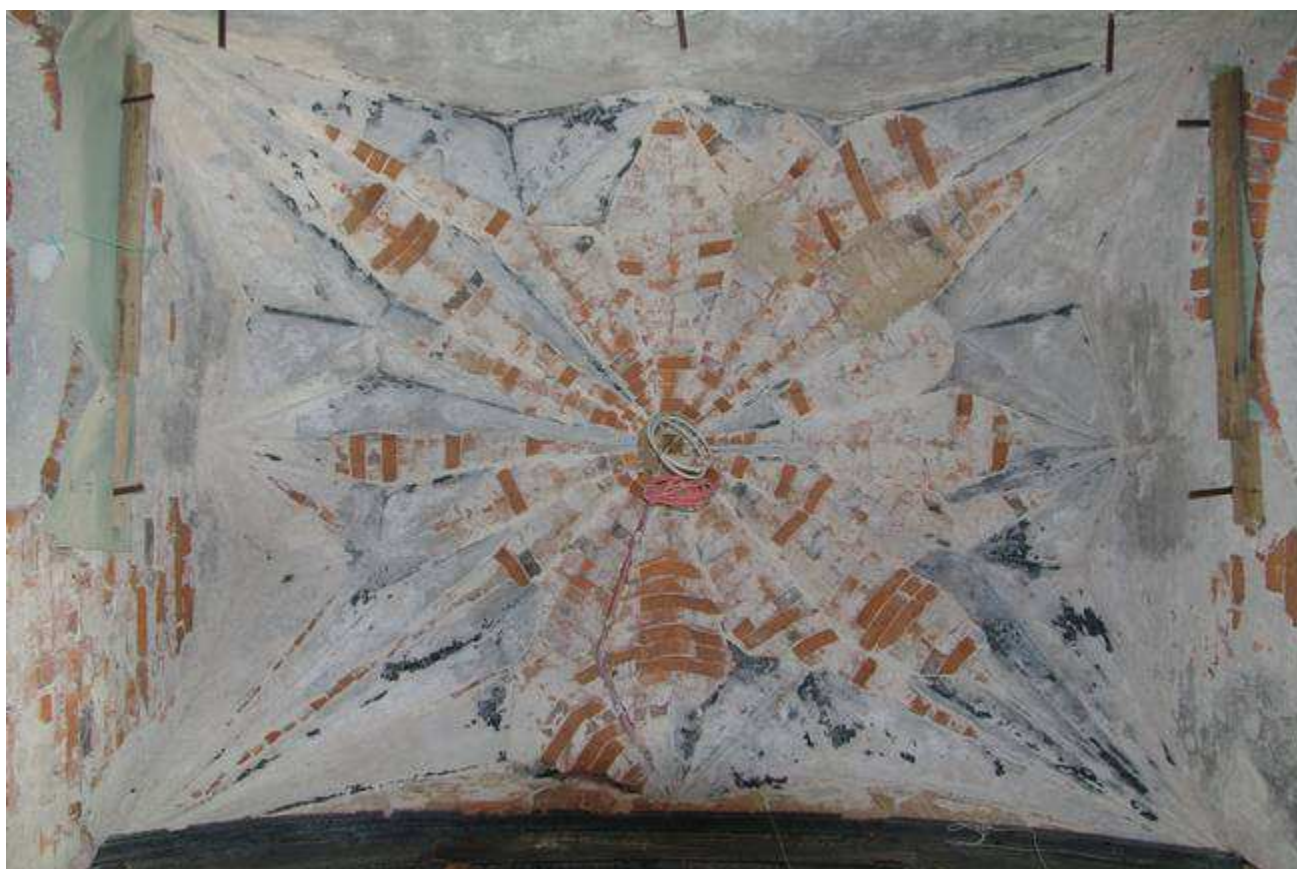
Erläuterung/Darstellung: Sicht auf das Deckengewölbe des Erkers zu Beginn der Arbeiten.
Vorzustand August 2012.

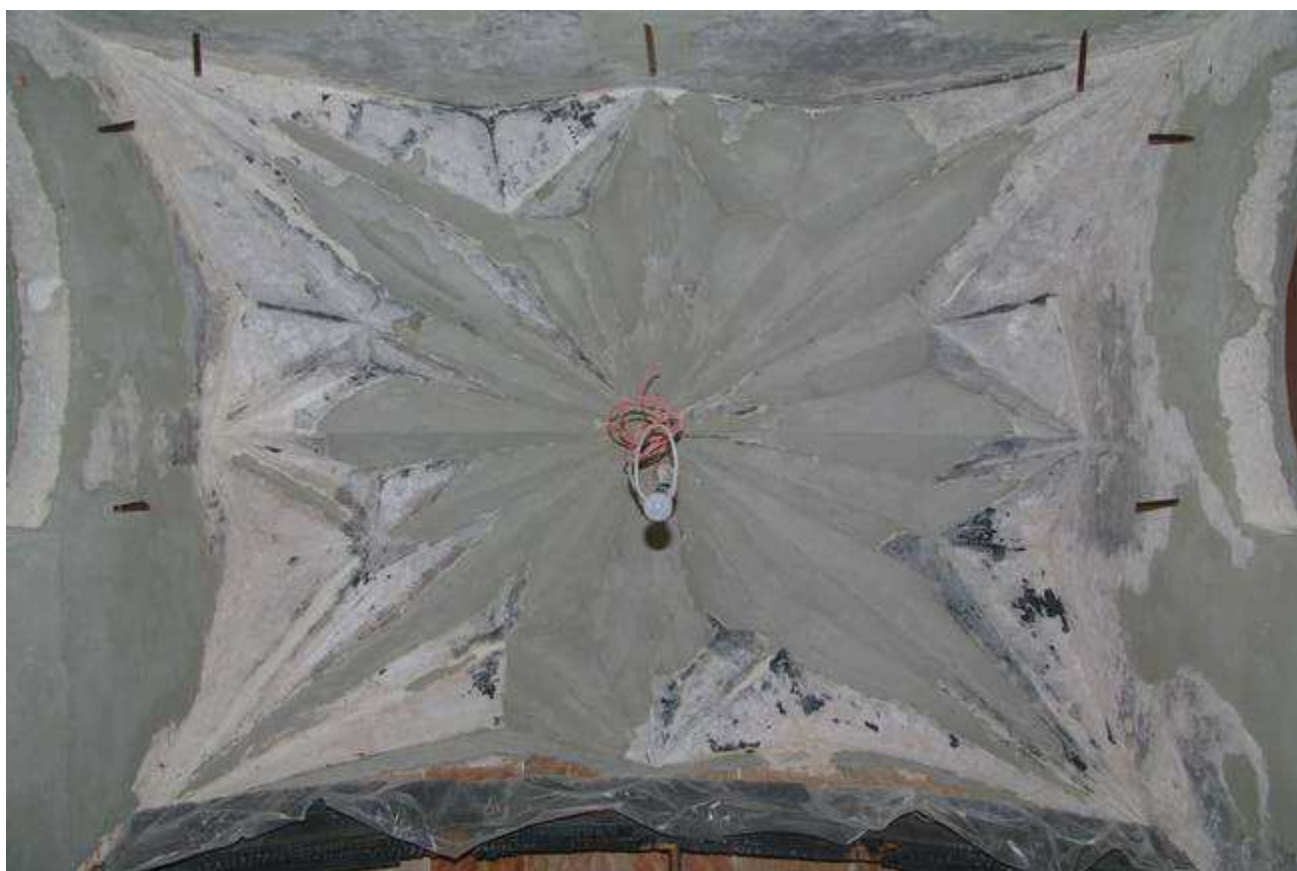
Erläuterung/Darstellung: Sicht auf das Deckengewölbe des Erkers. Nach der Reinigung und Festigung erfolgte der Auftrag des Unterputzes.
Zwischenzustand im Oktober 2012.
