Dokumentation der Maßnahmen

Veste Heldburg, Französischer Bau

Räume 14.1.03, 14.1.04, 14.1.05, 14.1.06 und 14.1.07

Konservierung und Restaurierung des Bestandes an historischen
Putzen und Fassungen

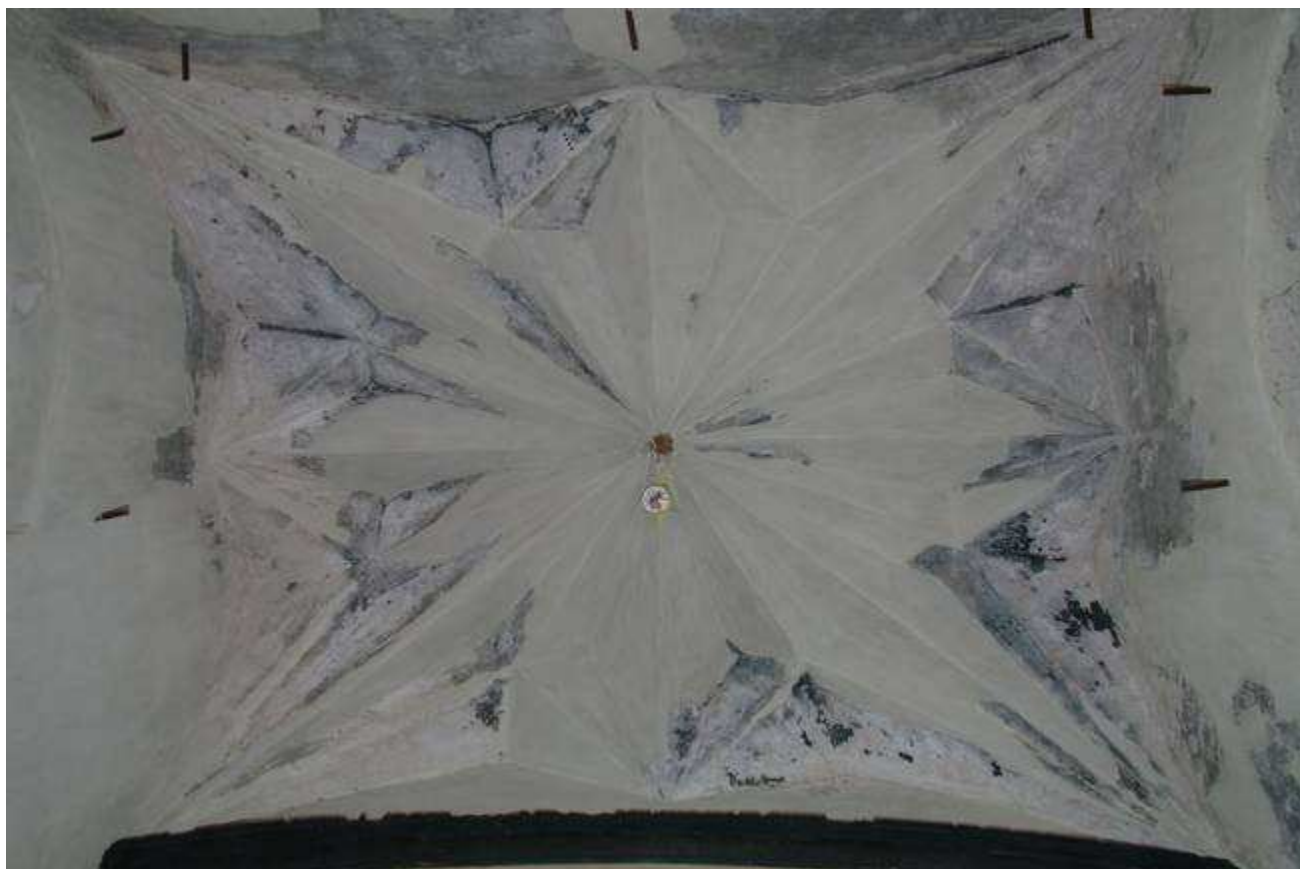
Erläuterung/Darstellung: Sicht auf das Deckengewölbe des Erkers. Die Form und Oberfläche des Gewölbes ist mit dem Feinputz wieder hergestellt.
Zwischenzustand im November 2012.

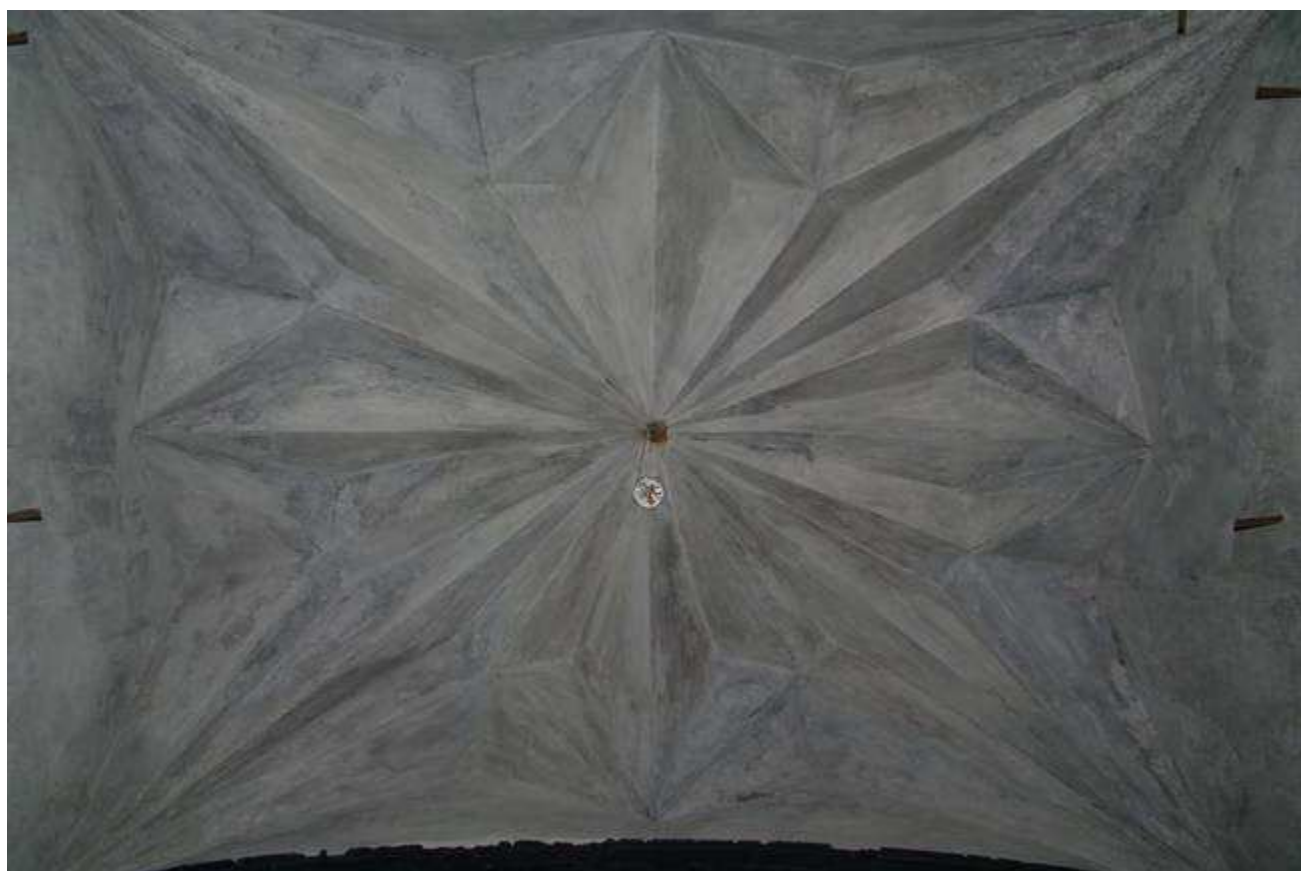
Erläuterung/Darstellung: Sicht das Deckengewölbe des Erkers. Mit mehrmaligen Retuschen wurden der Altbestand des Putzes und die Neuputzflächen einander angeglichen. Endzustand im Oktober 2013.

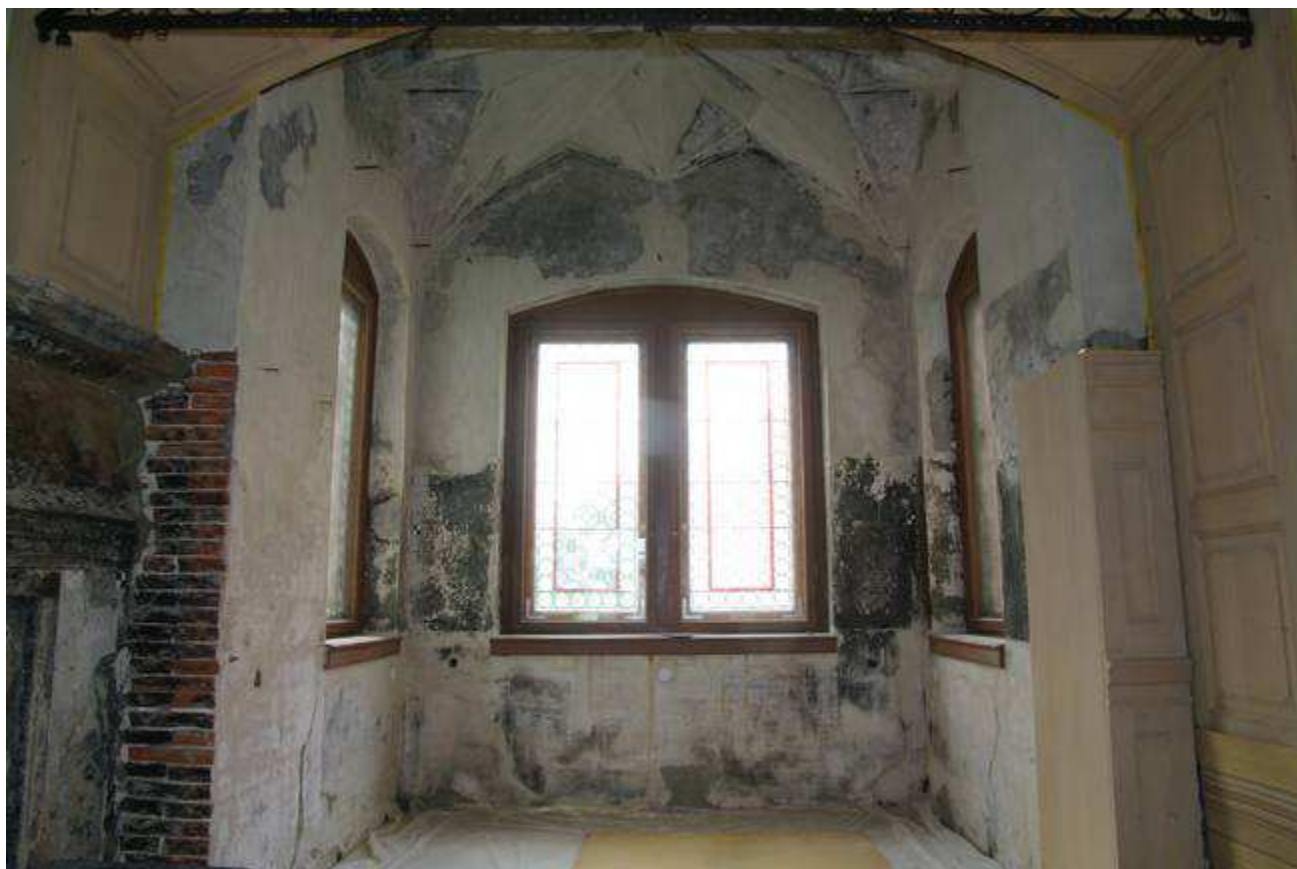
Erläuterung/Darstellung: Die Aufnahme zeigt den Erker in einem Zwischenzustand. Alle Neuputzflächen sind zurückhaltend mit Lasuren retuschiert.
Zwischenzustand im Juni 2013.

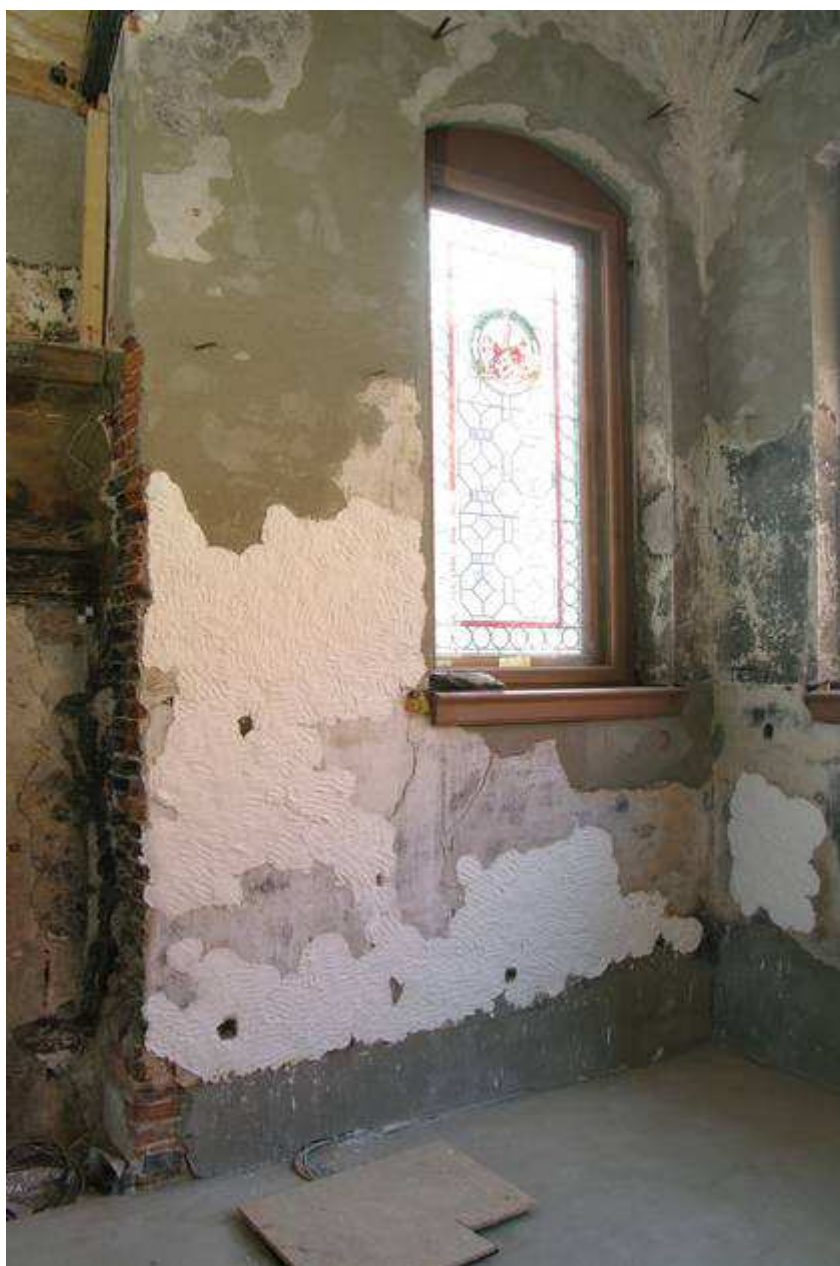
Erläuterung/Darstellung: Die Aufnahme zeigt den Erker in einem Zwischenzustand. An der Westwand wurden mehrere Entsalzungskompressen aufgebracht.
Zwischenzustand Oktober 2012.

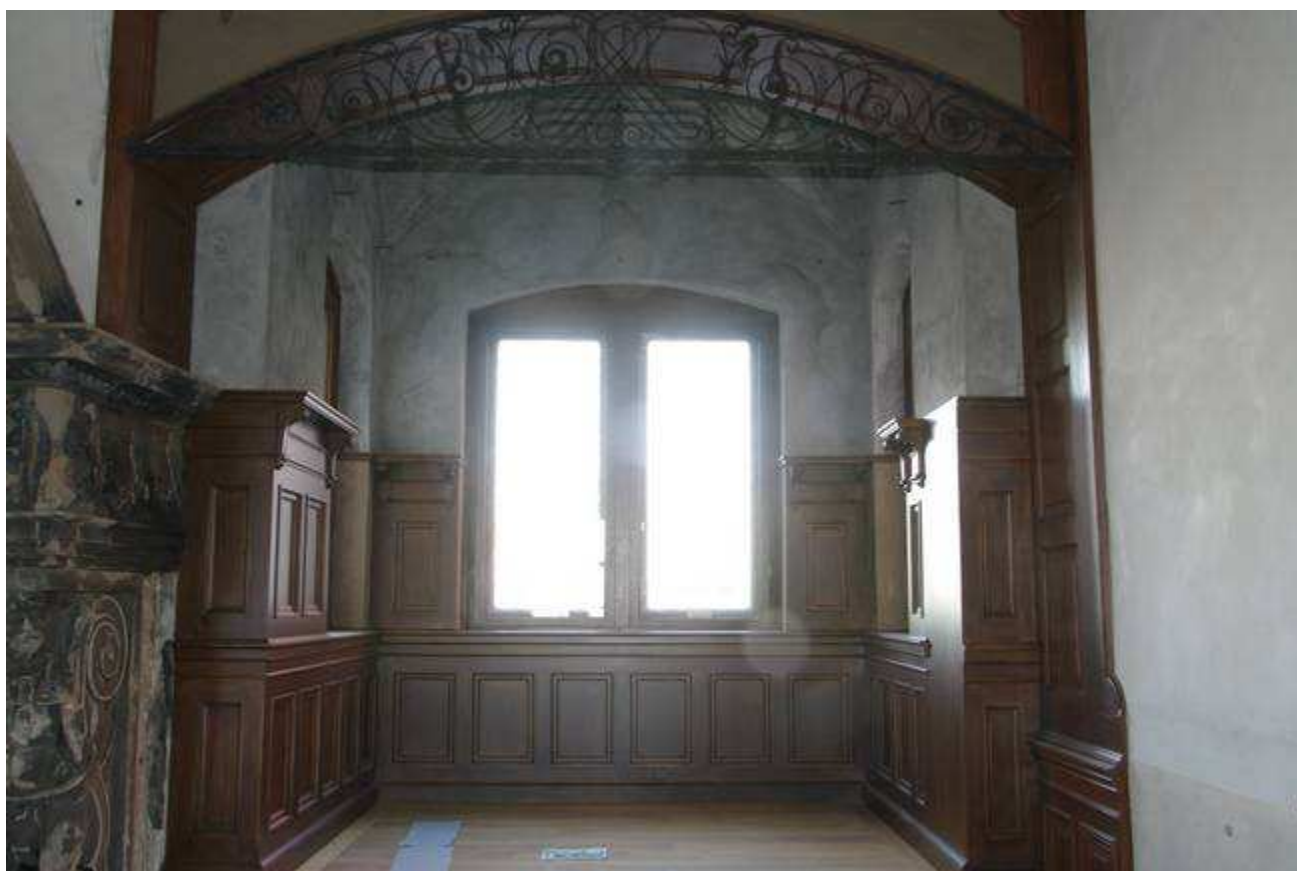
Erläuterung/Darstellung: Die Aufnahme zeigt den Herrenerker im Zustand nach Abschluss der Arbeiten. Alle Wandflächen des Erkers wurden durch mehrfache Retuschen beruhigt. Zustand Oktober 2013.

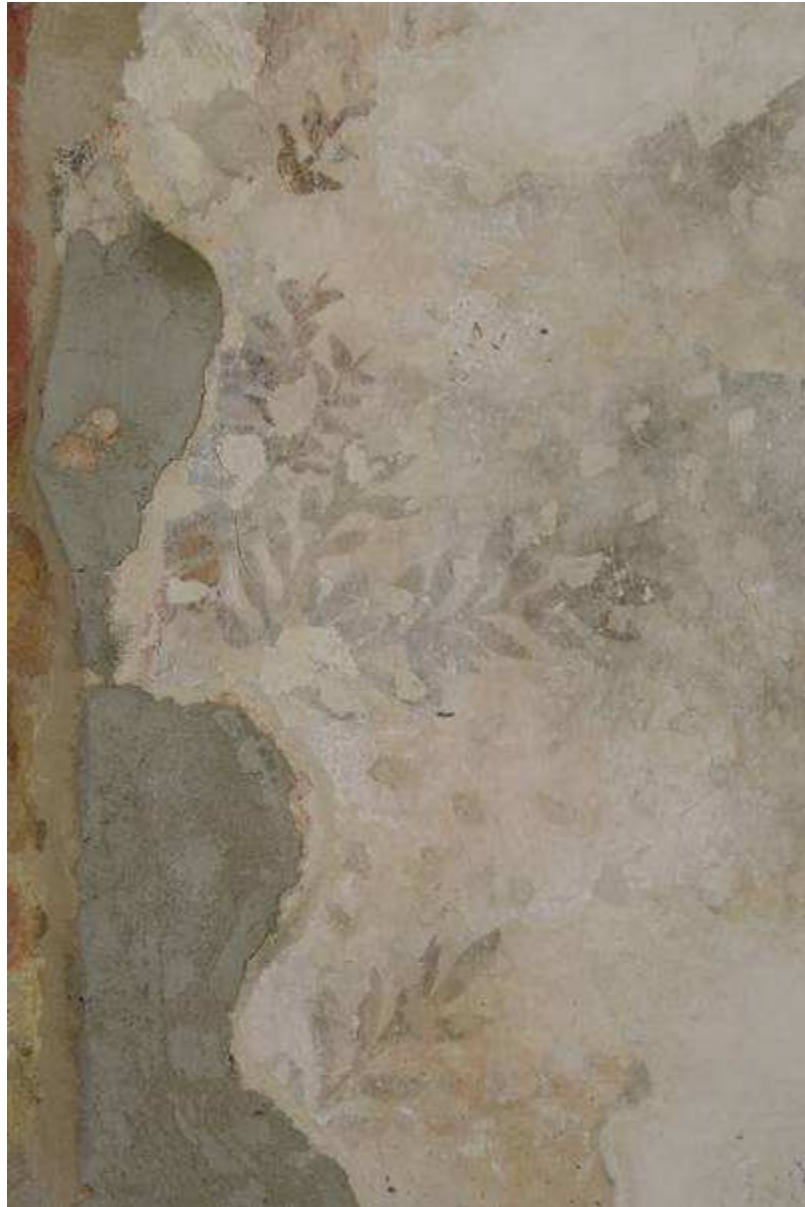
Erläuterung/Darstellung: Ostwand, Renaissanceputz mit Fragmenten floraler Malereien.
Die Detailaufnahme zeigt einen Ausschnitt der freigelegt, konserviert und gekittet ist.

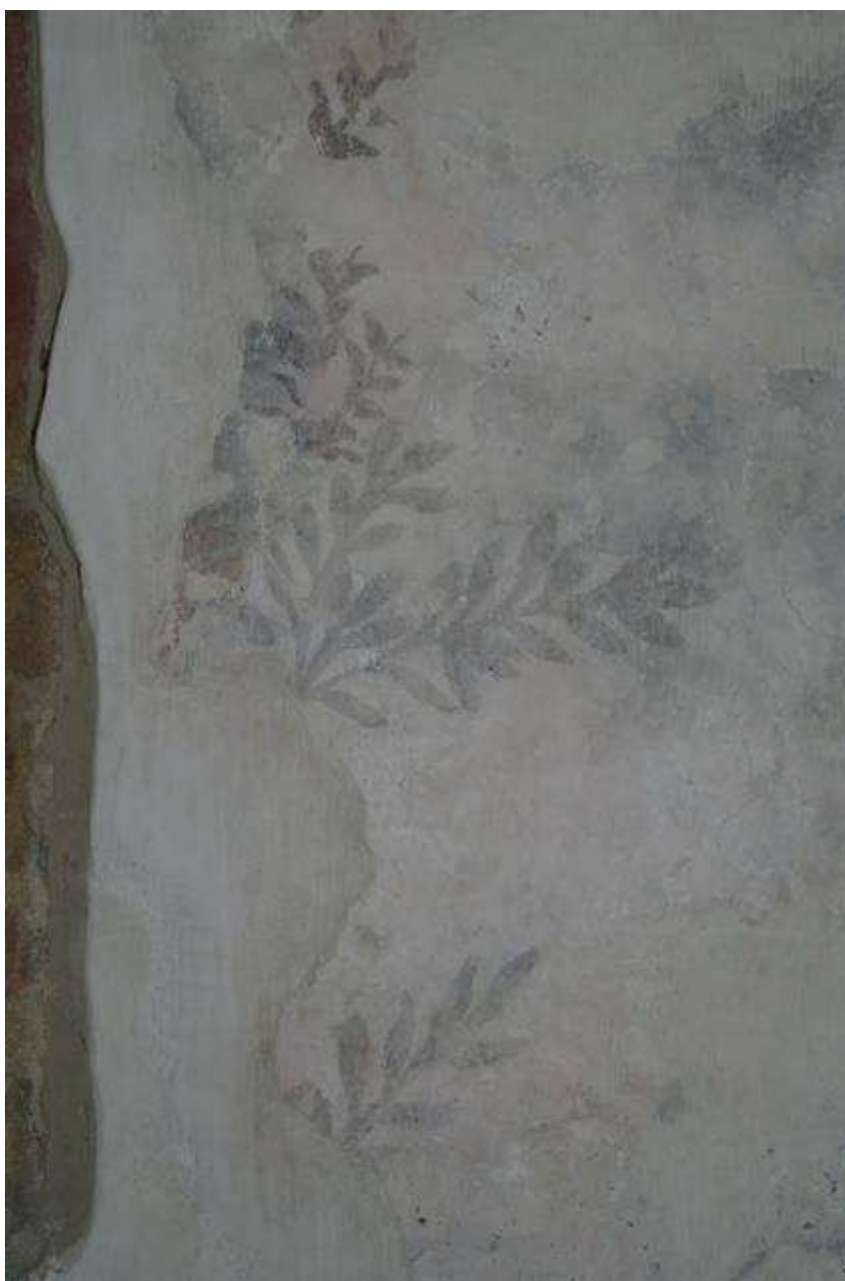
Erläuterung/Darstellung: Ostwand, Renaissanceputz mit Fragmenten floraler Malereien.
Die Detailaufnahme zeigt den vorherigen Ausschnitt im retuschierten Zustand.

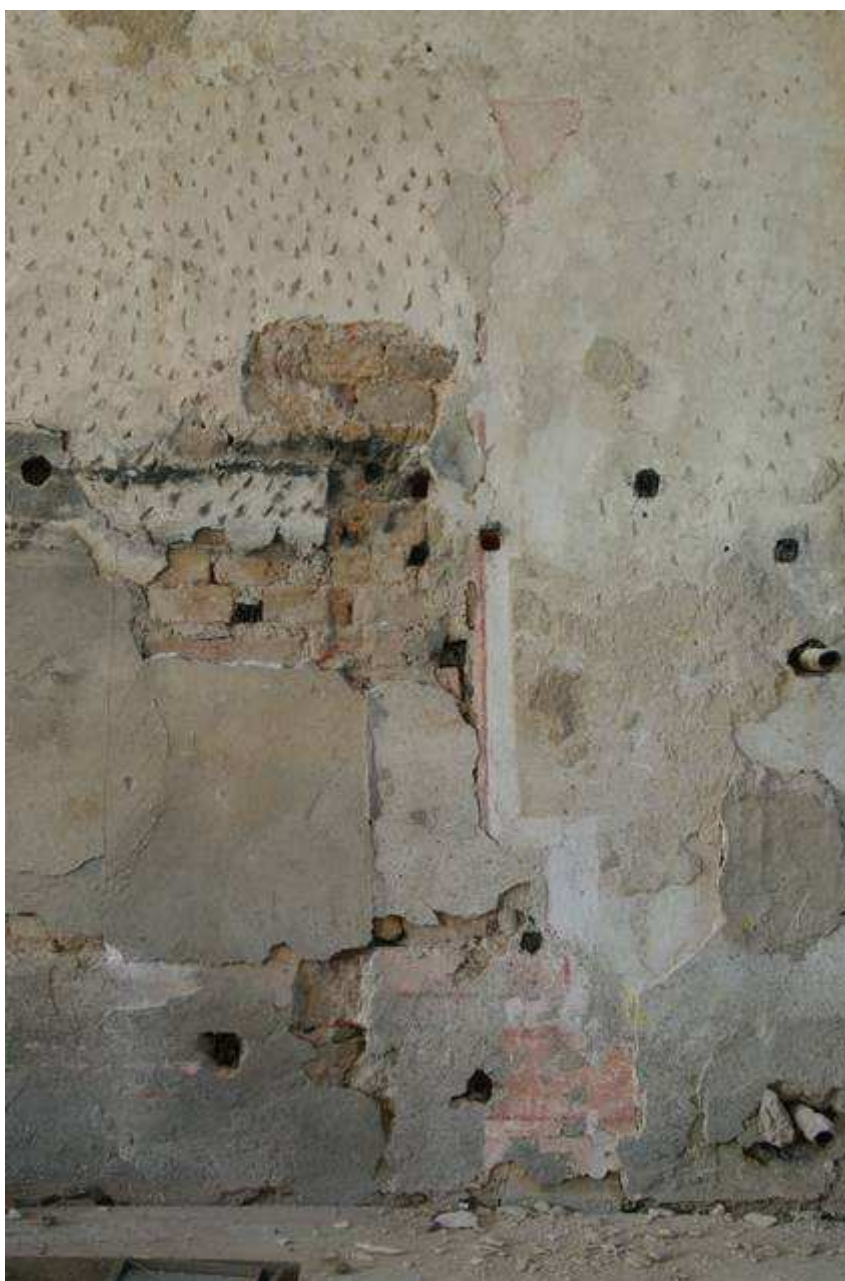
Erläuterung/Darstellung: Westwand, im nördlichen Wandbereich befinden sich Fragmente einer Architekturmalerei welche zu einem Kamin oder Ofen gehörte.
Die Aufnahme zeigt den Befund im Vorzustand.

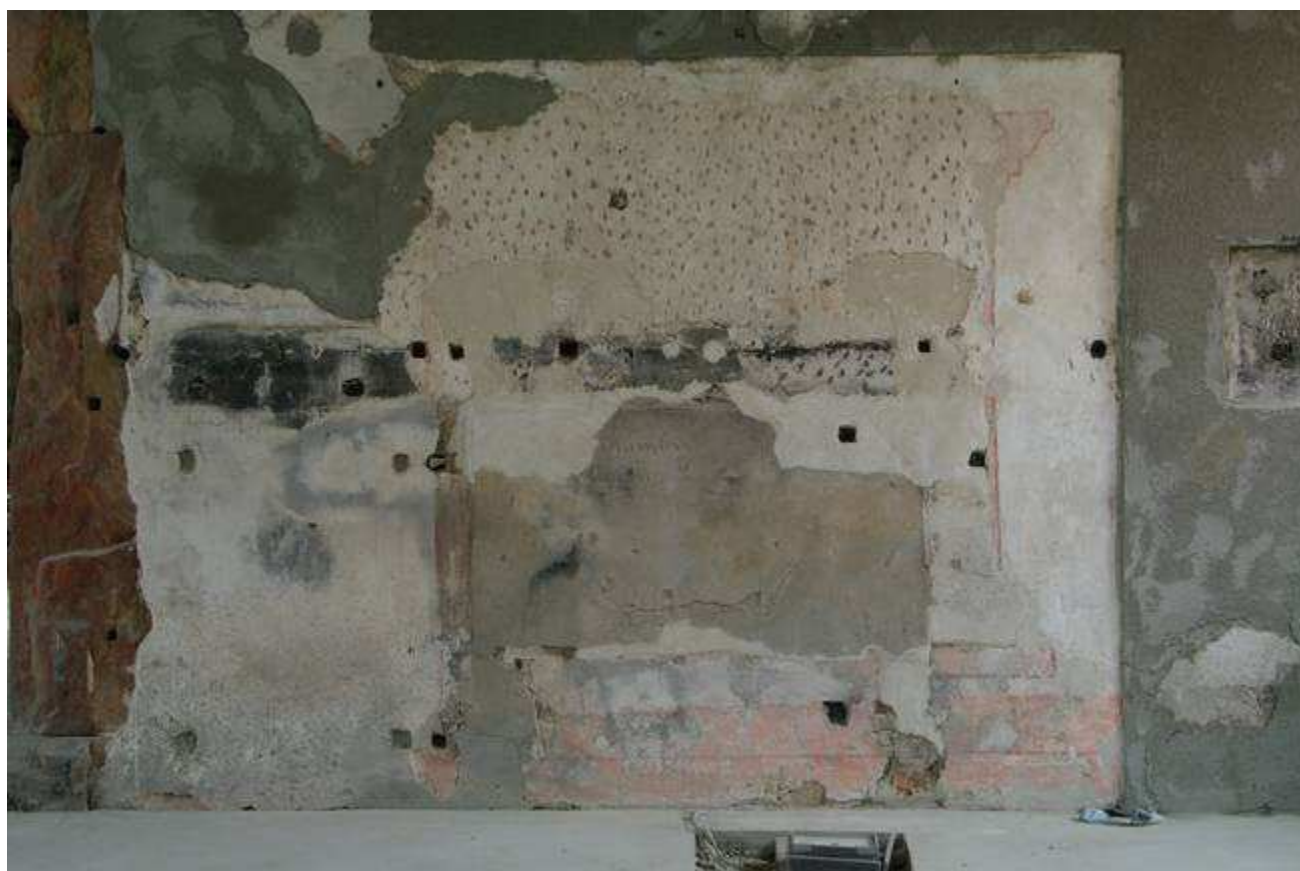
Erläuterung/Darstellung: Westwand, im nördlichen Wandbereich befinden sich Fragmente einer Architekturmalerei welche zu einem Kamin oder Ofen gehörte. Hier im Zustand nach der Freilegung und Reinigung, einige Partien wurden ergänzt, im Umfeld ist der Unterputz bereits aufgetragen

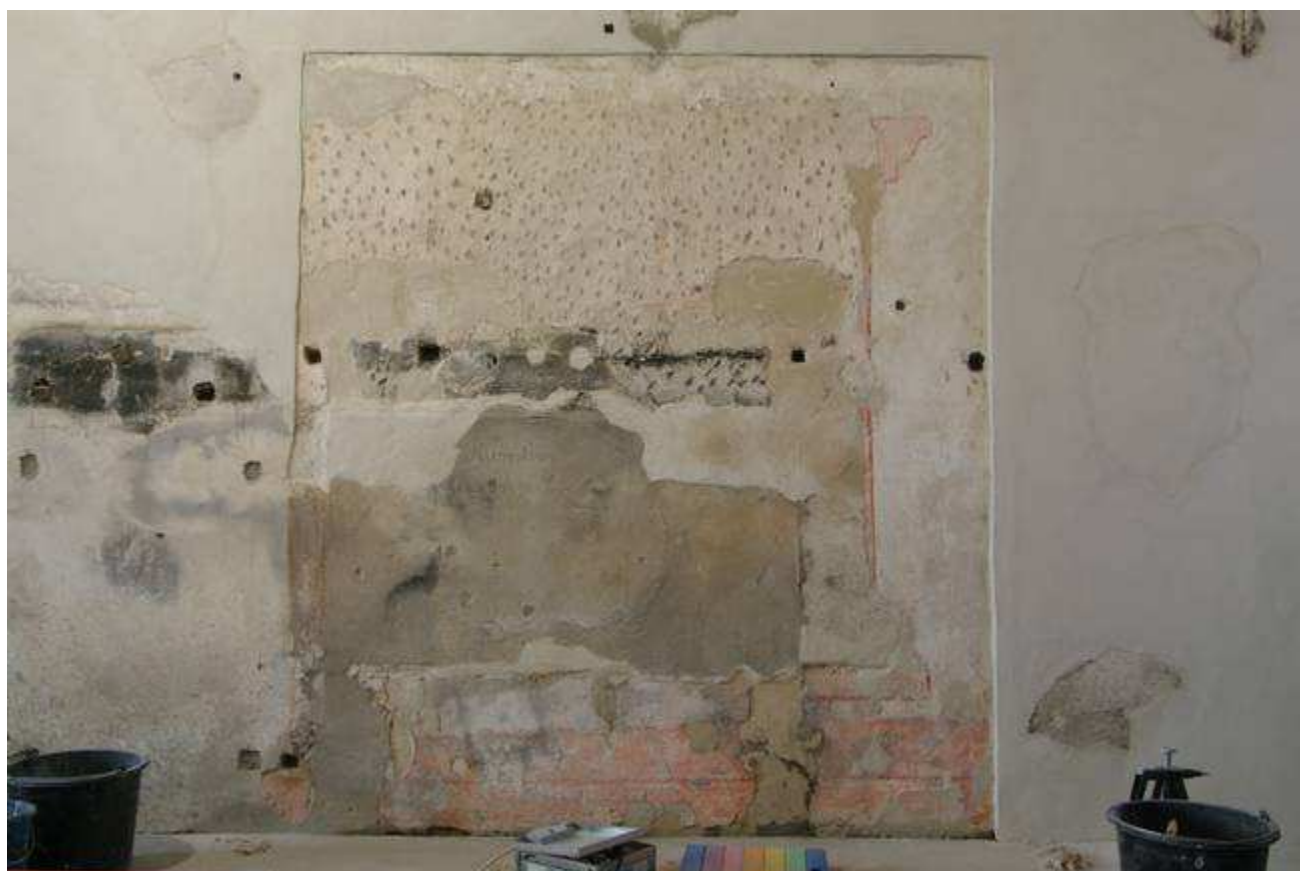
Erläuterung/Darstellung: Westwand, im nördlichen Wandbereich befinden sich Fragmente einer Architekturmalerei welche zu einem Kamin oder Ofen gehörte.
Zustand weiterer Putzkittungen, im Umfeld ist der Feinputz ausgeführt

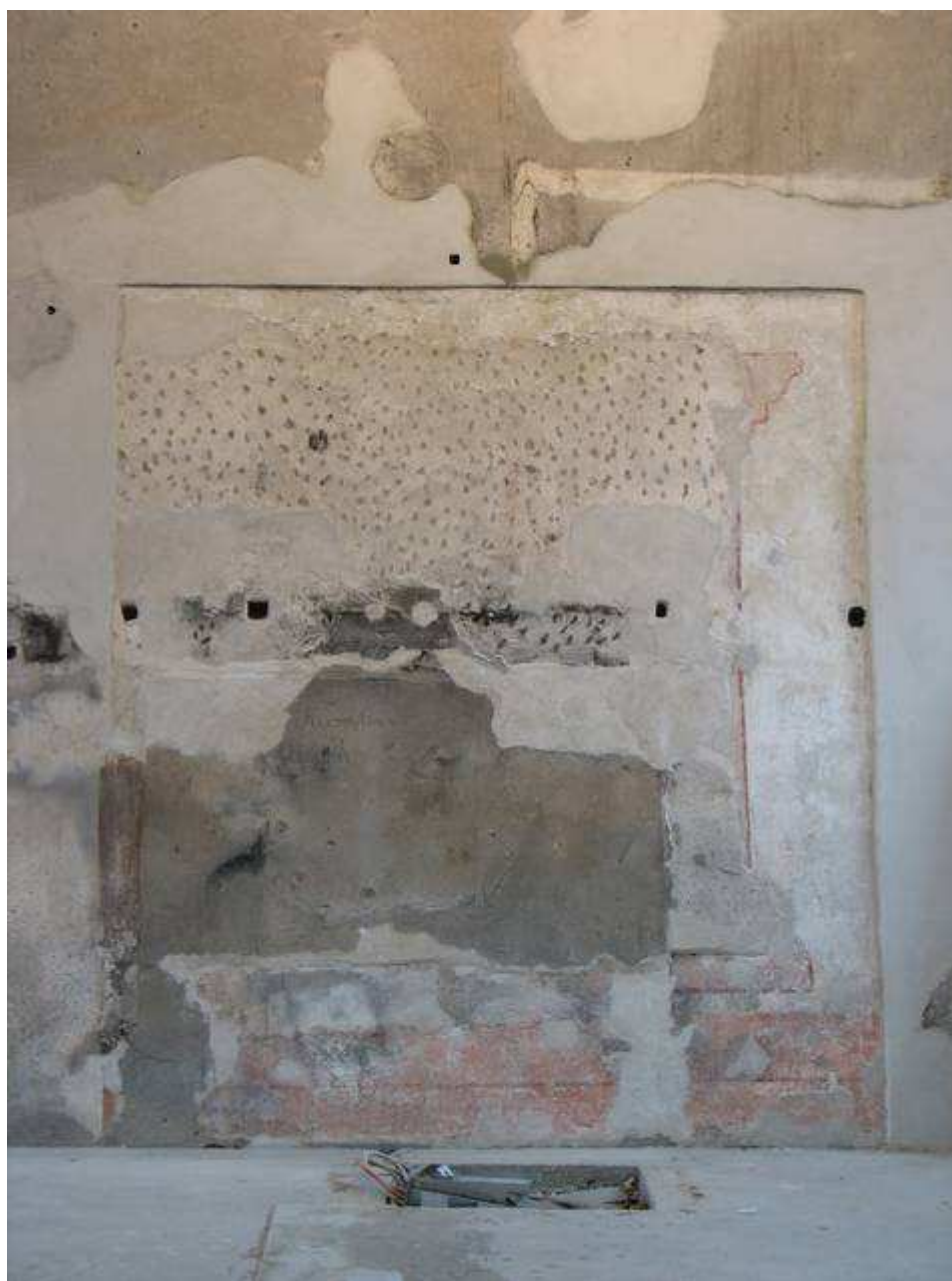
Erläuterung/Darstellung: Westwand, im nördlichen Wandbereich befinden sich Fragmente einer Architekturmalerei welche zu einem Kamin oder Ofen gehörte.
Zustand weiterer Putzkittungen im Binnenbereich

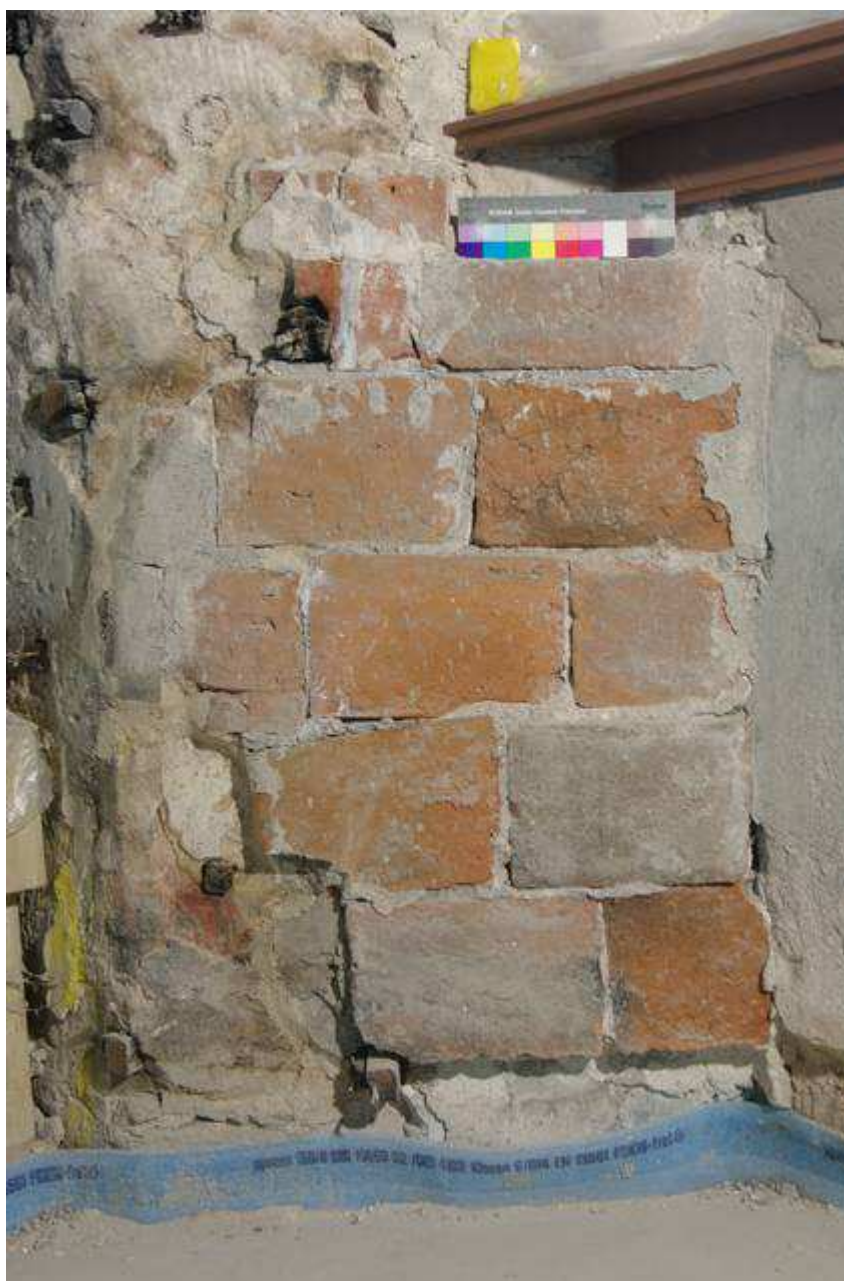
Erläuterung/Darstellung: Südwand, rechte Fensternische, unterer linker Bereich
Eine unverputzte Ziegelausmauerung, welche sich ehemals hinter einer Lambries befand.

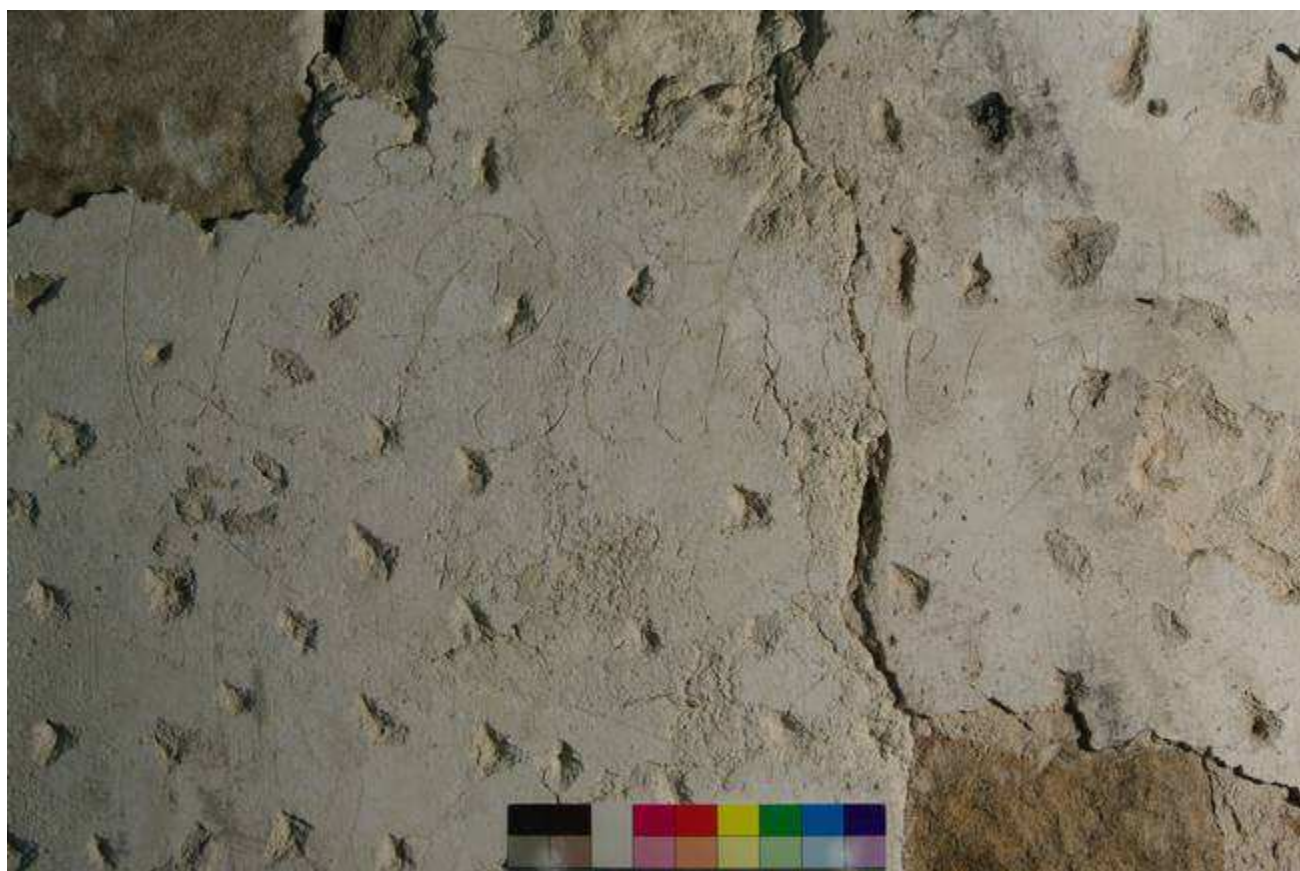
Erläuterung/Darstellung: Ostwand, nördlicher Bereich, fragmentarisch erhaltener Renaissanceputz
Die Aufnahme zeigt eine eingeritzte Inschrift, „L. Bechstein“

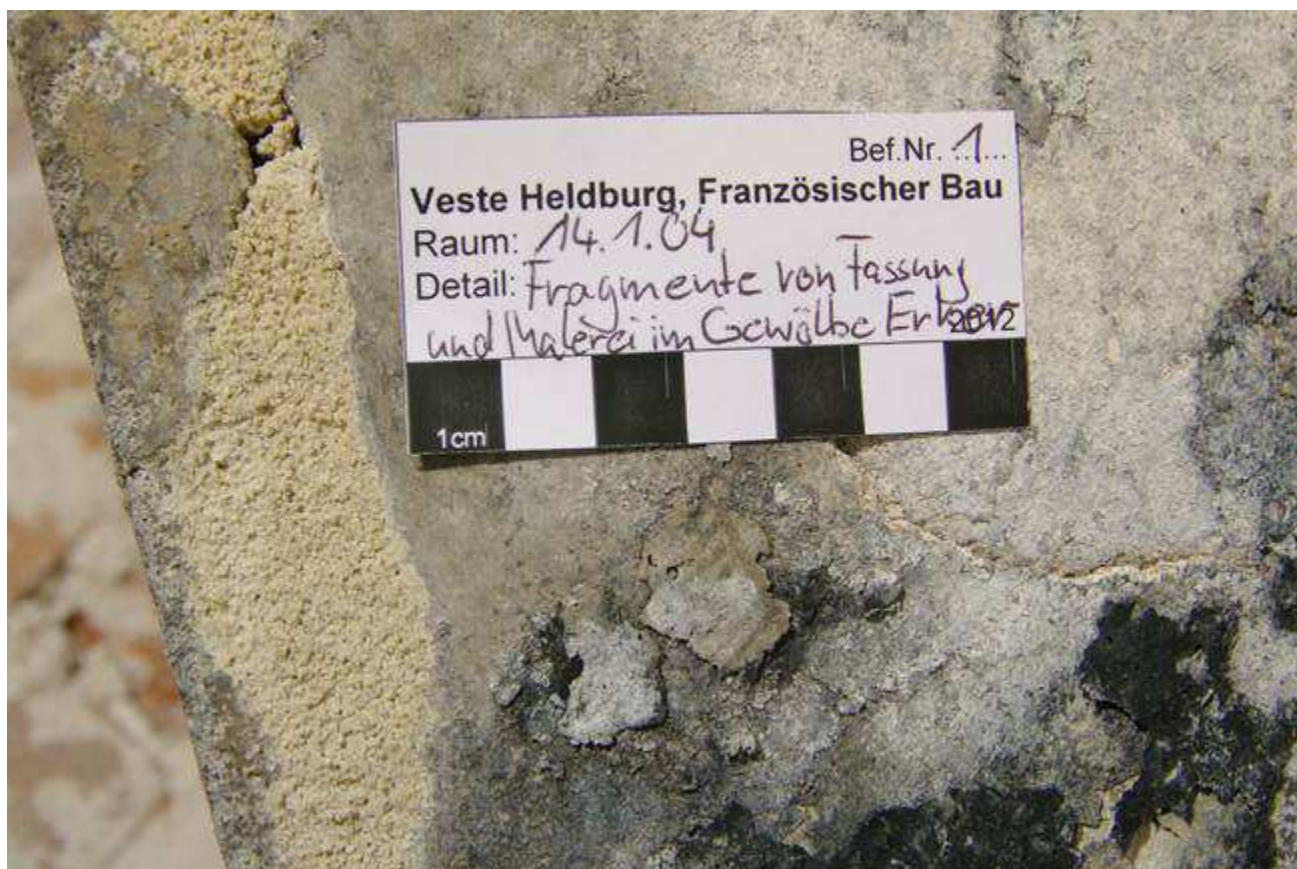
Erläuterung/Darstellung: Gewölbe, Herrenerker, im nördlichen Bereich befindlicher Zwickel
Die Aufnahme zeigt den Befund eines kleinen Fassungsfragmentes.
Spärlichster Rest einer ehemals vorhandenen Dekorationsmalerei.

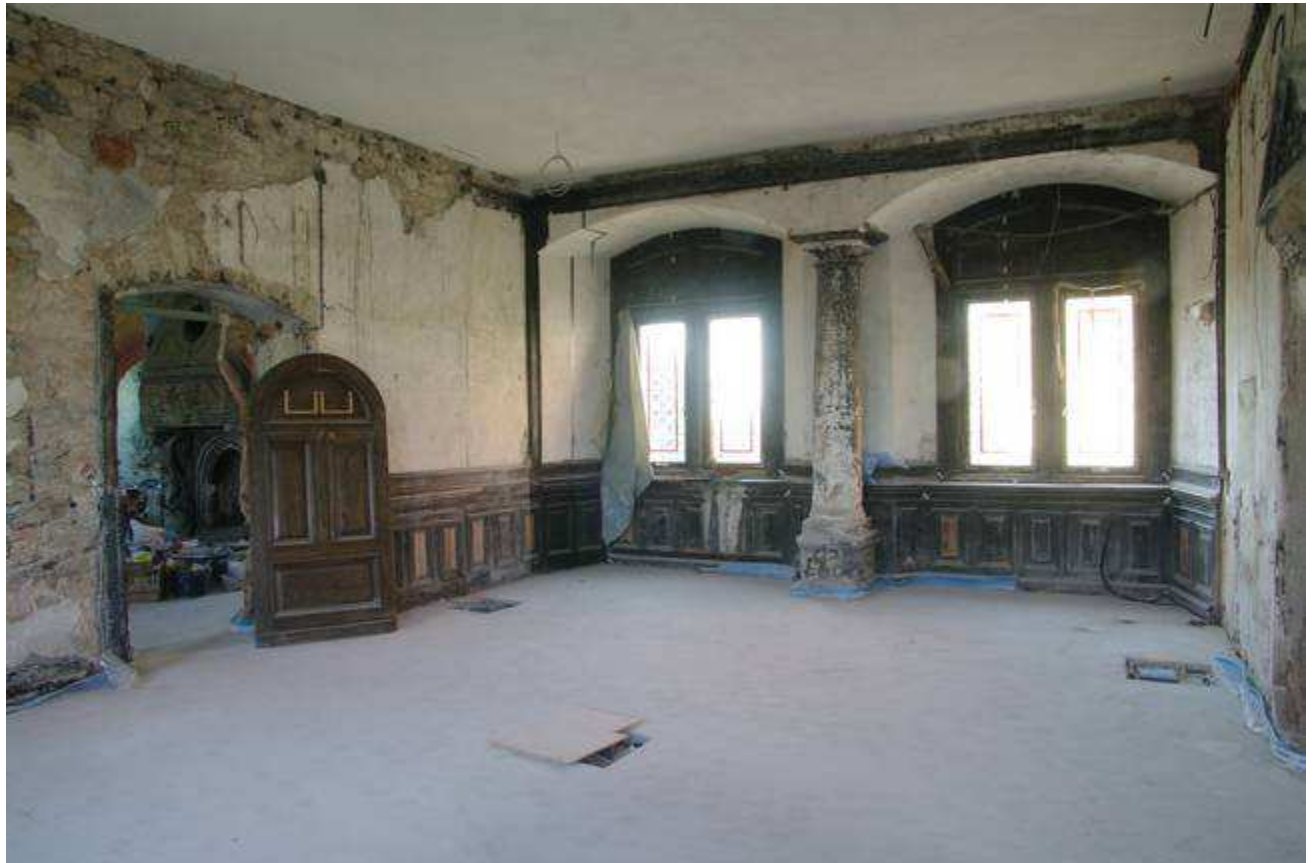
Erläuterung/Darstellung: Raumübersicht in nordwestlicher Richtung. Vorzustand im August 2012.

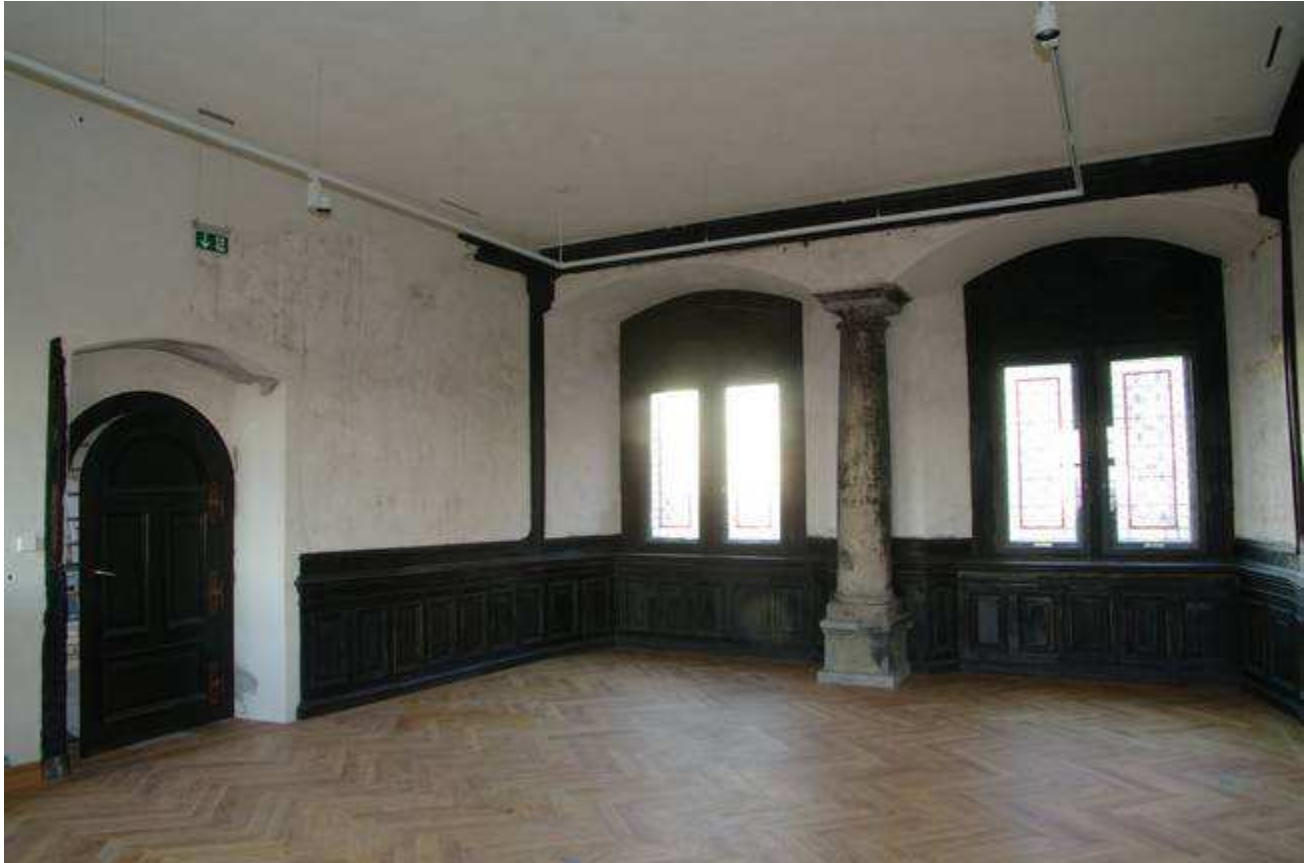
Erläuterung/Darstellung: Raumübersicht in nordwestlicher Richtung. Endzustand im Oktober 2013.

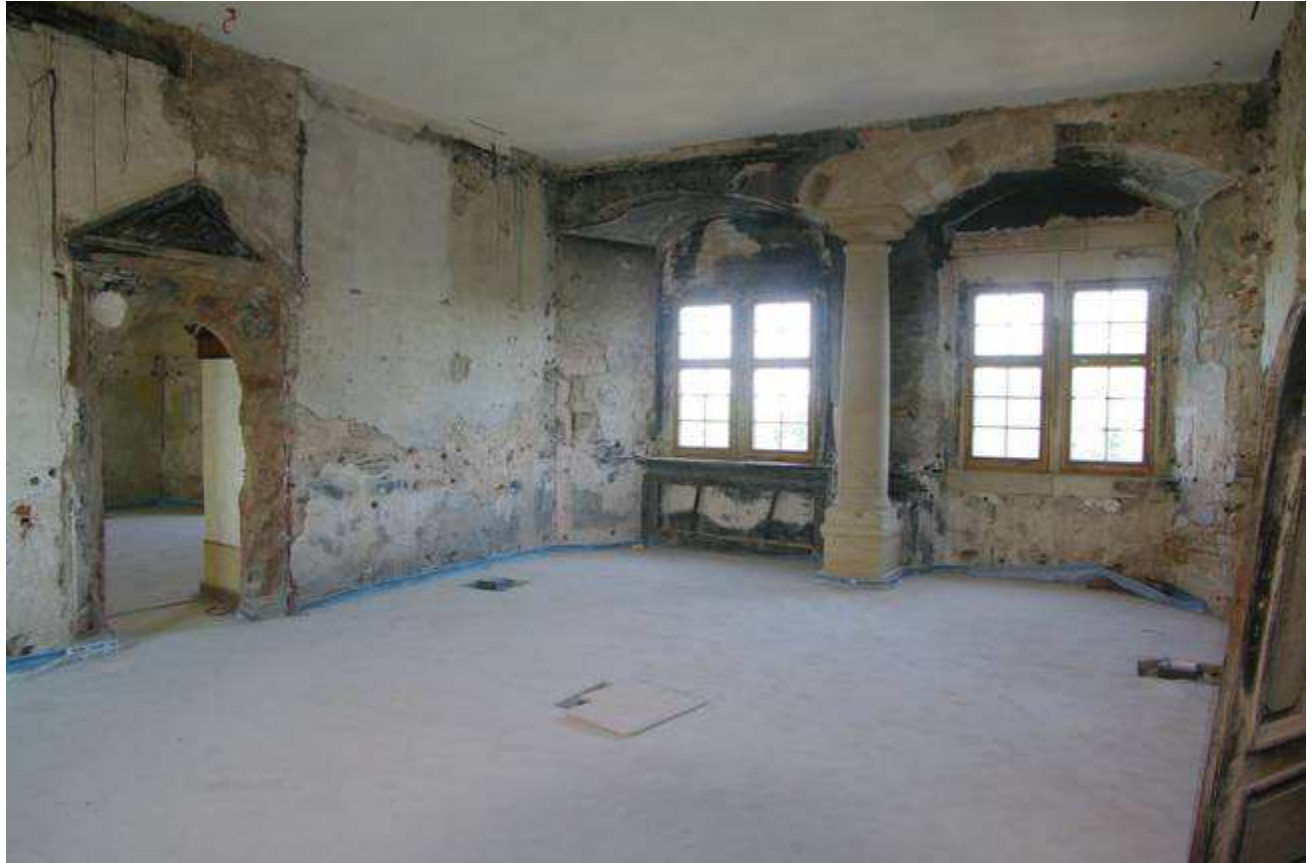
Erläuterung/Darstellung: Raumübersicht in südöstlicher Richtung. Vorzustand im Oktober 2013.

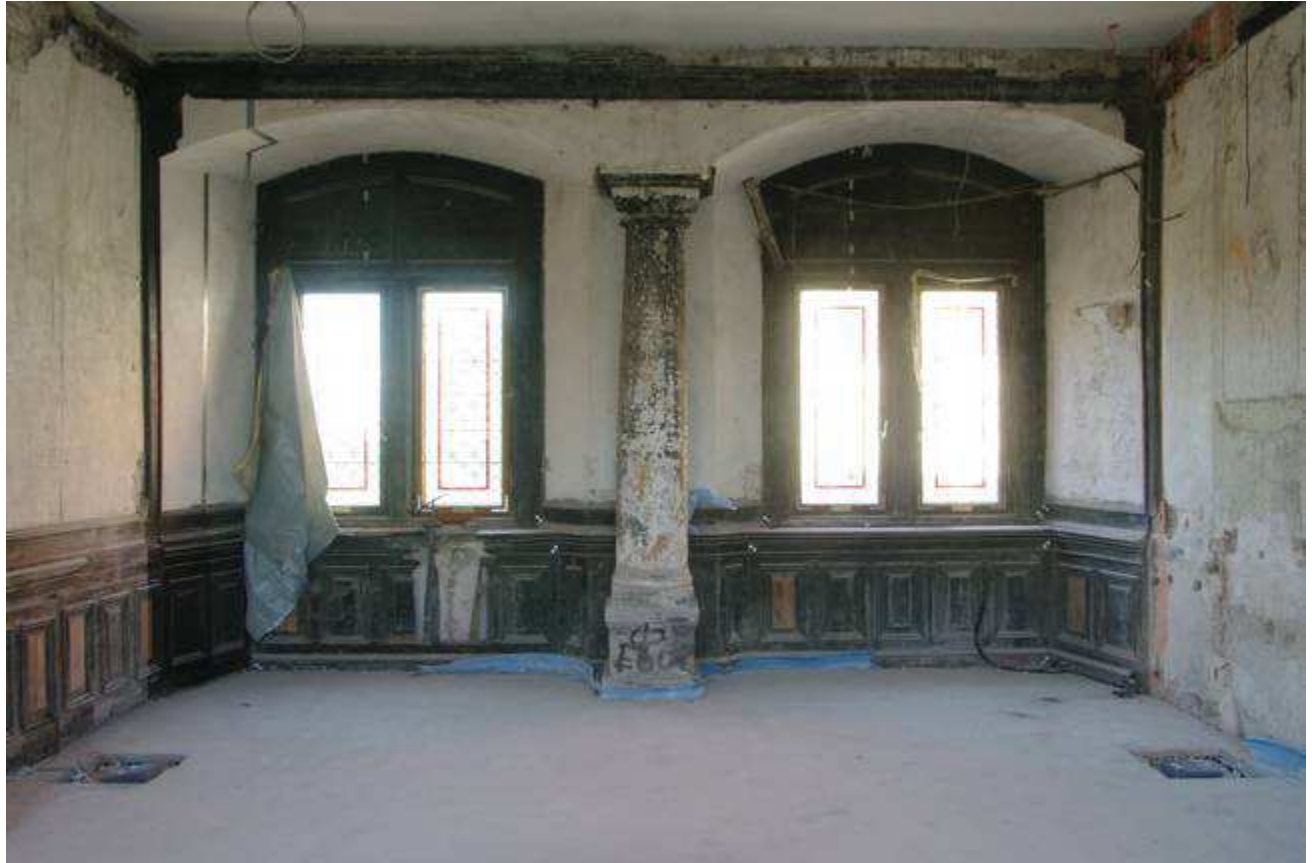
Erläuterung/Darstellung: Sicht auf die Nordwand zu Beginn der Arbeiten.
Vorzustand im Oktober 2013.

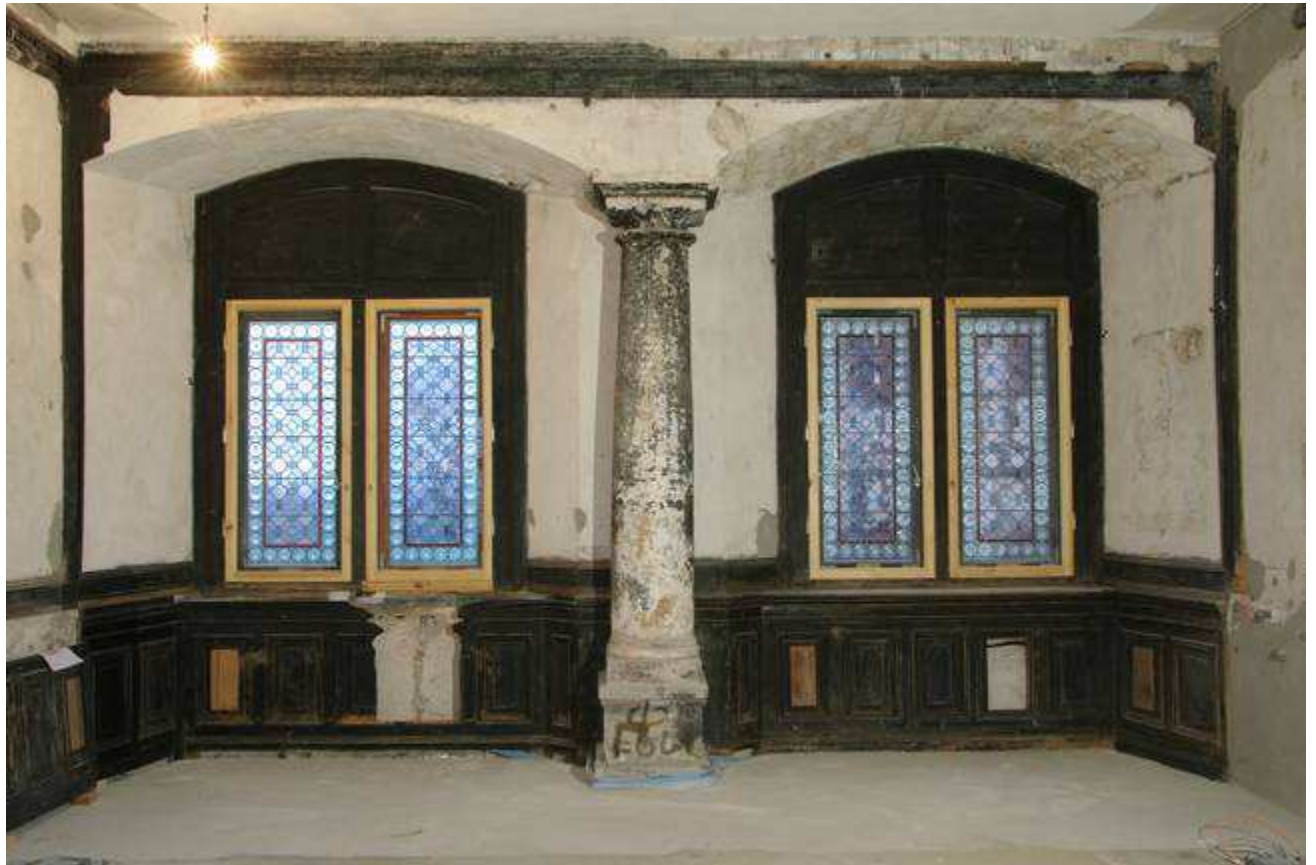
Erläuterung/Darstellung: Nordwand, Zwischenzustand nach Putzabnahme und Reinigung.

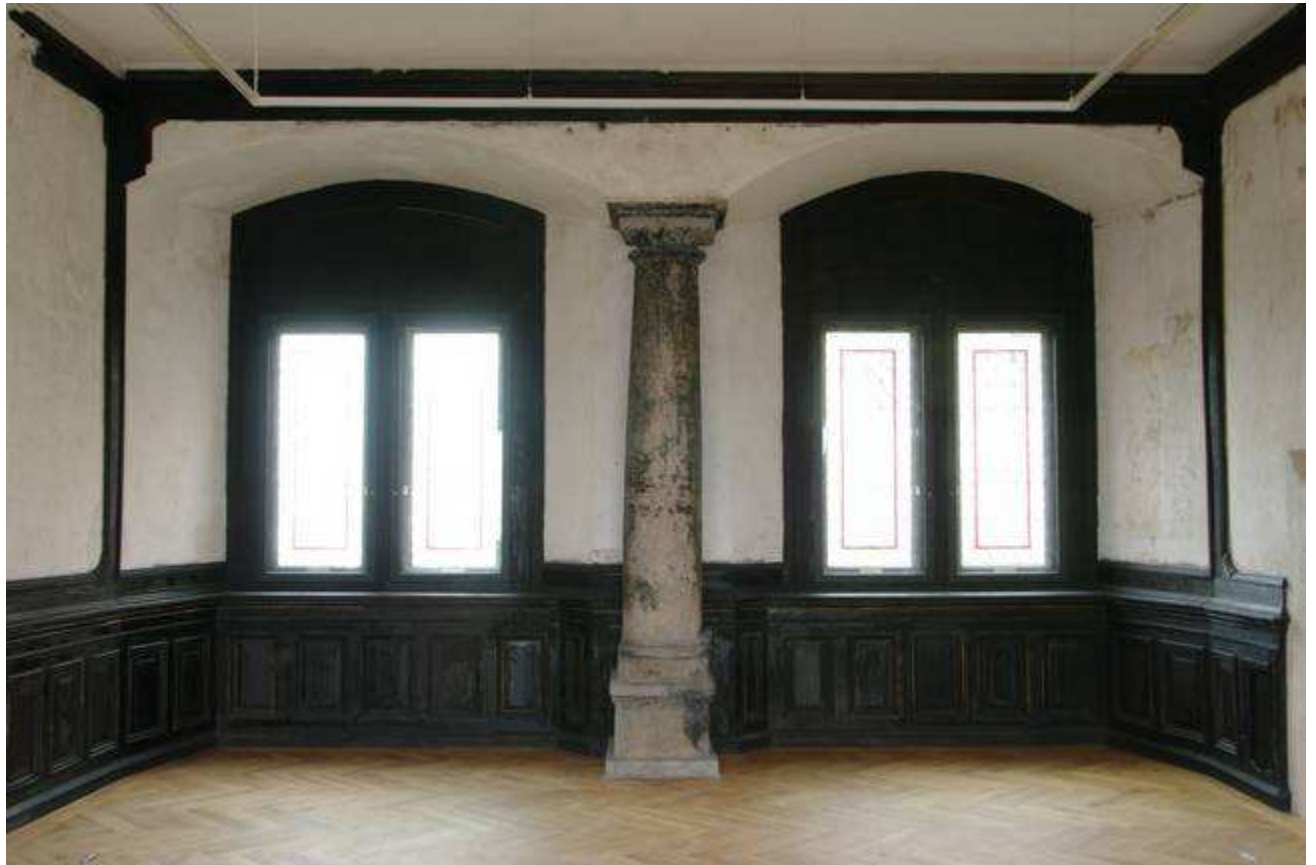
Erläuterung/Darstellung: Sicht auf die Nordwand im Endzustand. Oktober 2013
