Dokumentation der Maßnahmen

Veste Heldburg, Französischer Bau

Räume 14.1.03, 14.1.04, 14.1.05, 14.1.06 und 14.1.07

Konservierung und Restaurierung des Bestandes an historischen
Putzen und Fassungen

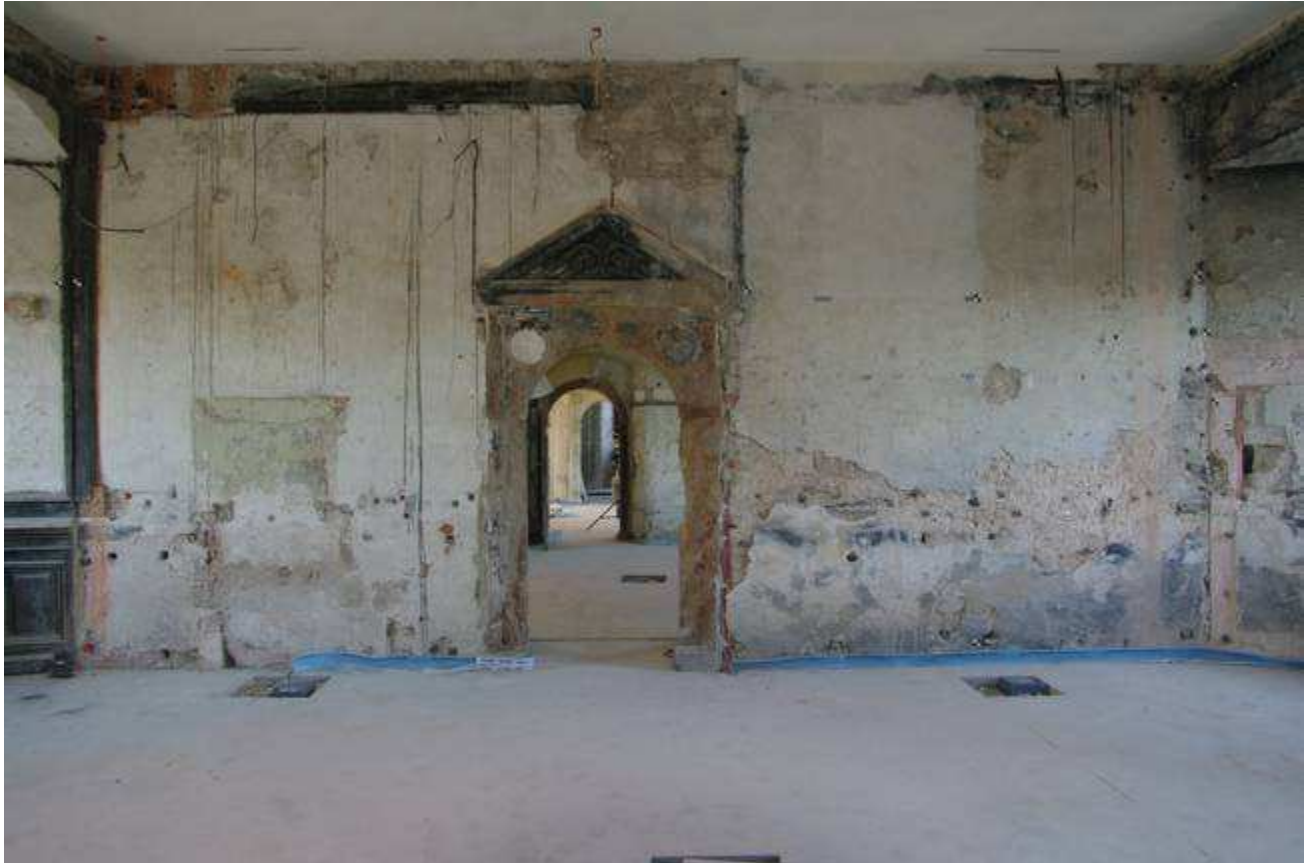
Erläuterung/Darstellung: Sicht auf die Ostwand zu Beginn der Arbeiten.
Vorzustand im Oktober 2013.

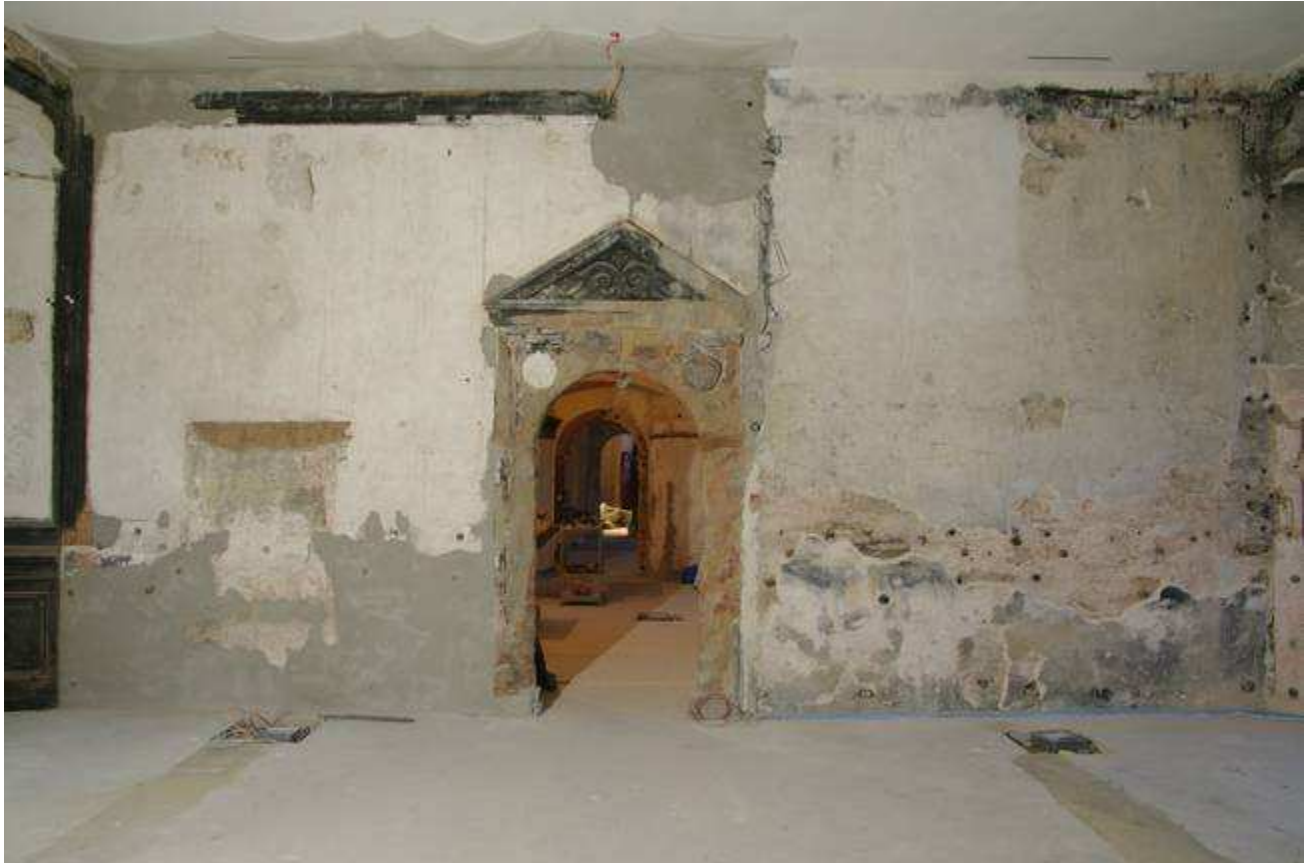
Erläuterung/Darstellung: Ostwand, Zwischenzustand, nach den Reinigungsarbeiten erfolgte der Auftrag des Unterputzes. Im rechten Wandbereich sind alle Putzkanten angebösch, hier sollte der Charakter der Brandruine gezeigt werden.

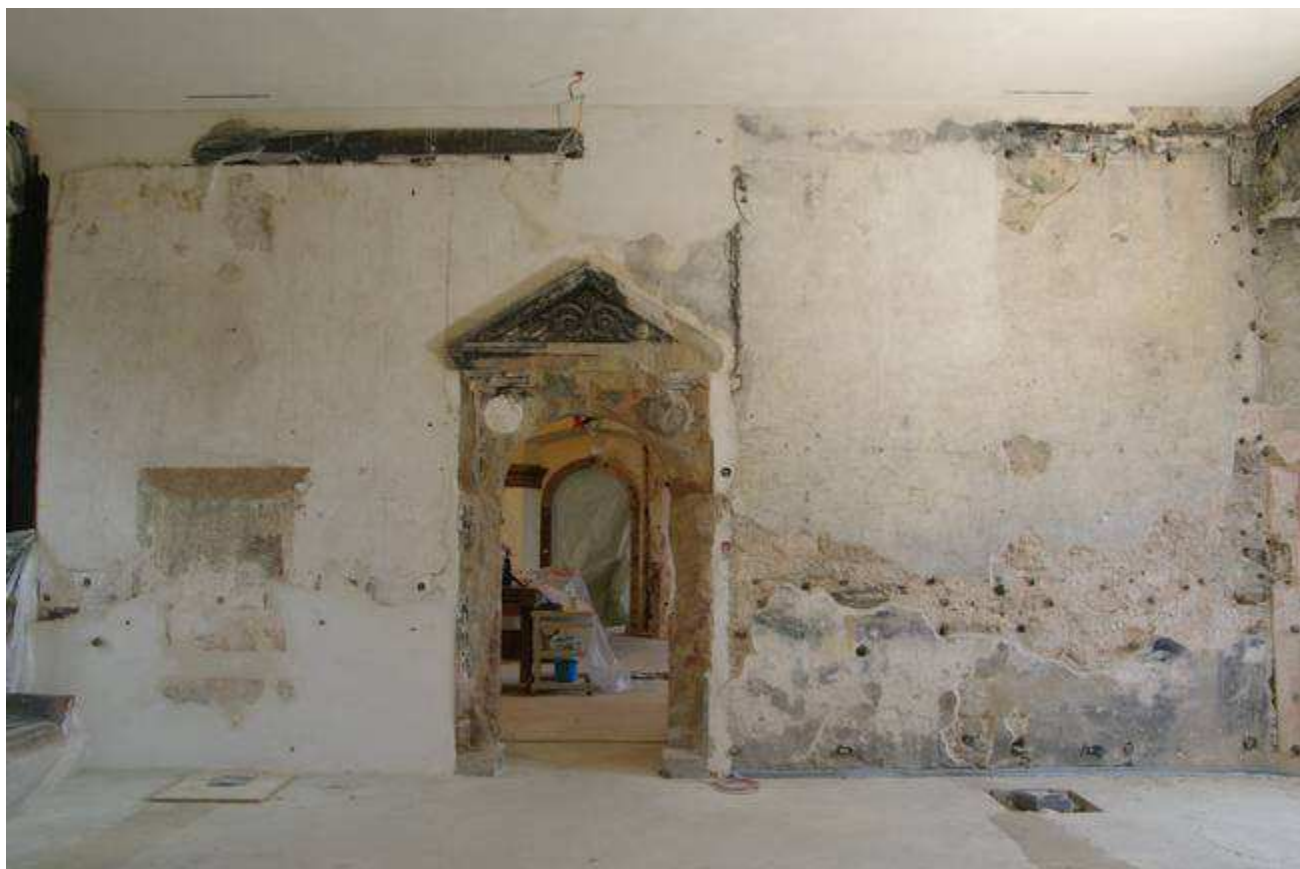
Erläuterung/Darstellung: Ostwand, Zwischenzustand nach Ausführung des Feinputzes im linken bzw. nördlichen Wandbereich. Im südlichen Bereich sollte ursprünglich der Charakter der Brandruine gezeigt werden. Zustand November 2012.

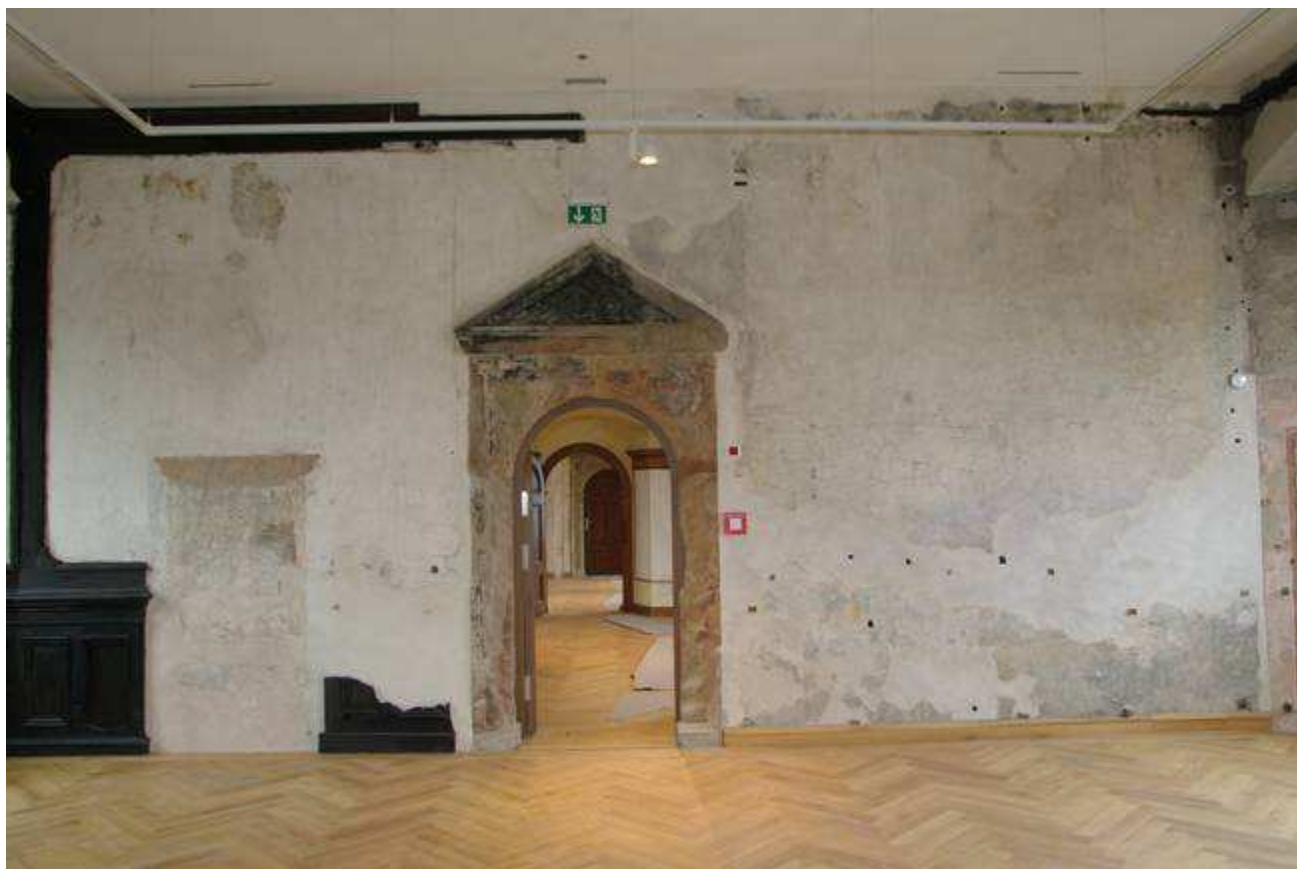
Erläuterung/Darstellung: Sicht auf die Ostwand im Endzustand. Abweichend vom ursprünglichen Konzept wurden sämtliche Putzfehlstellen im südlichen Bereich geschlossen und die Wandflächen durch Retuschen beruhigt. Zustand im Oktober 2013.

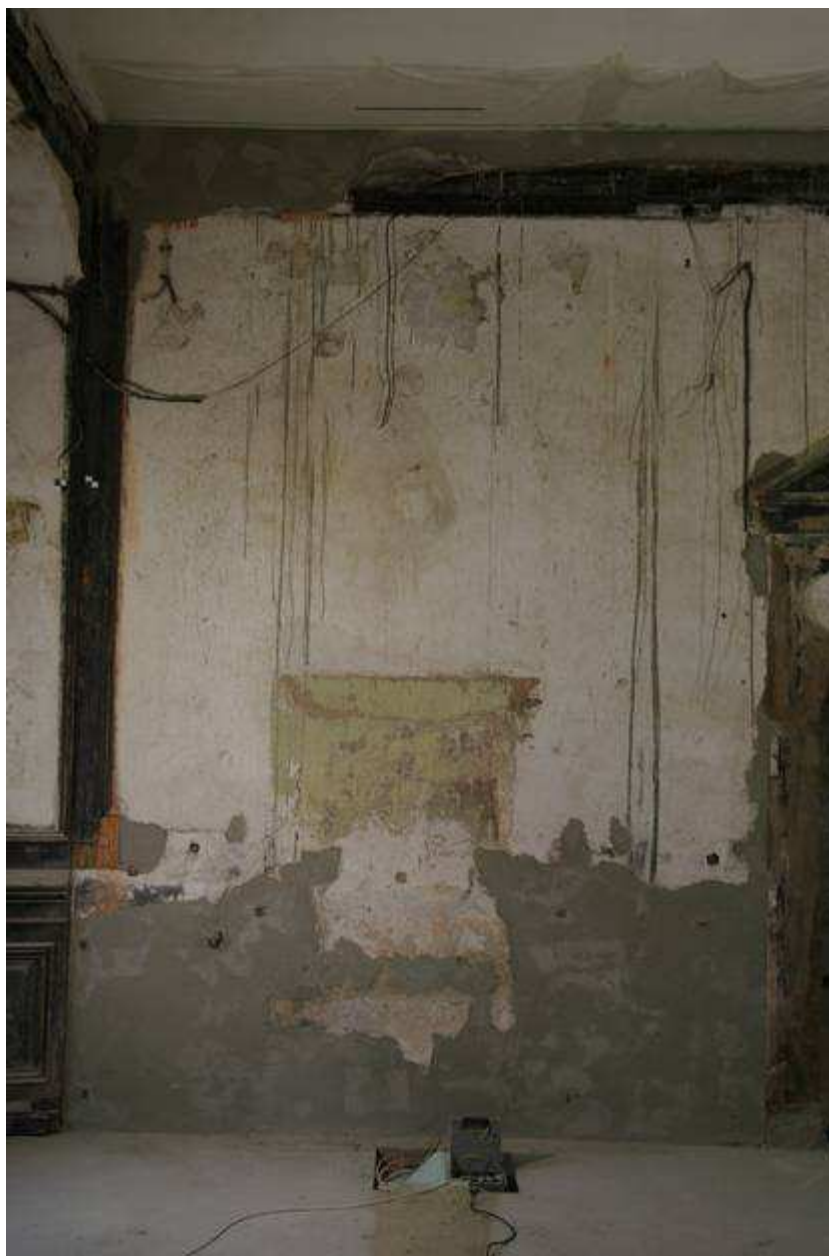
Erläuterung/Darstellung: Ostwand. Die Putzoberfläche des nördlichen Bereiches war besonders mit großen Zementläufern verschmutzt. Diese mussten aufwändig mit Skalpell sowie Dremelwerkzeugen entfernt werden.

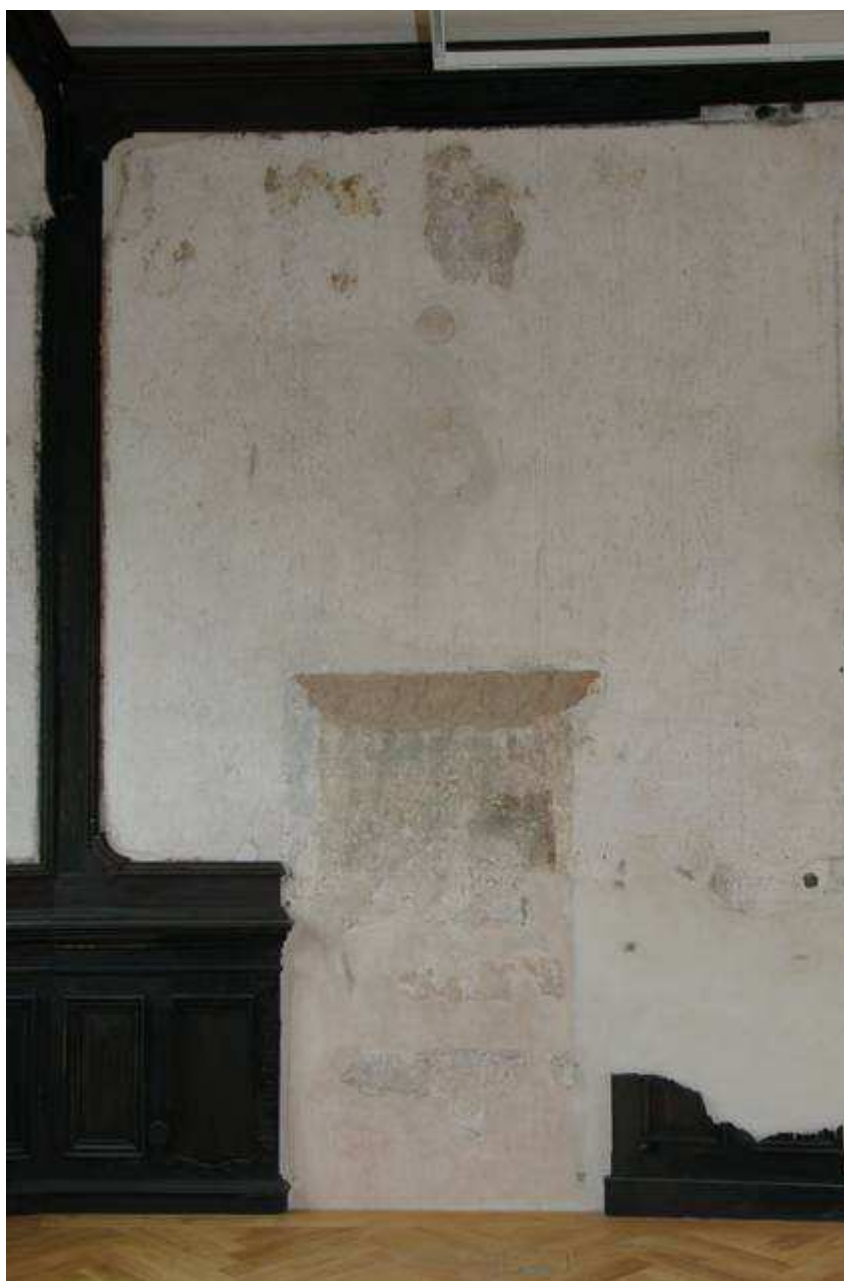
Erläuterung/Darstellung: Ostwand. Die Putzoberfläche des nördlichen Bereiches war besonders mit großen Zementläufern verschmutzt. Die Aufnahme zeigt den Endzustand dieses Bereiches.

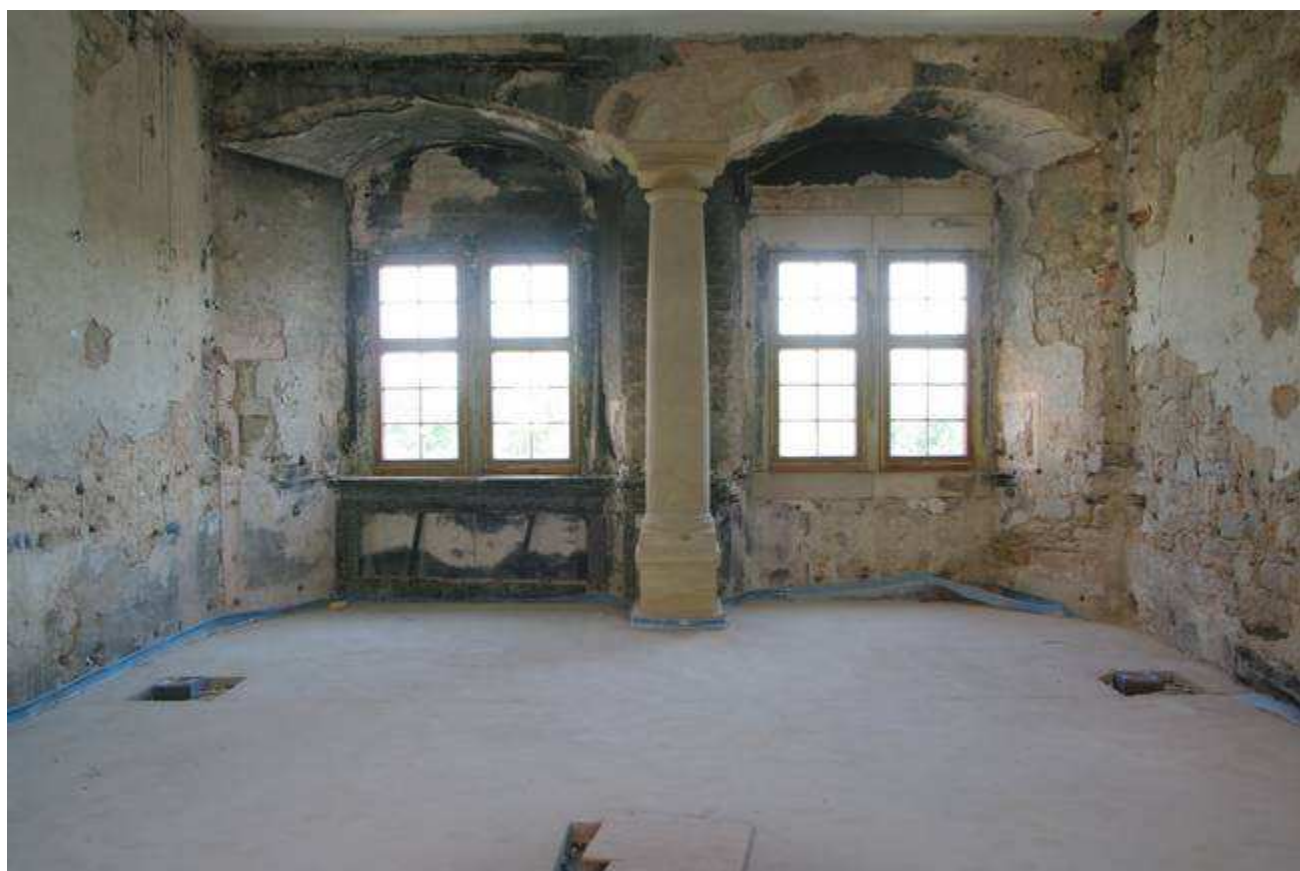
Erläuterung/Darstellung: Sicht auf die Südwand zu Beginn der Arbeiten.
Vorzustand im August 2012

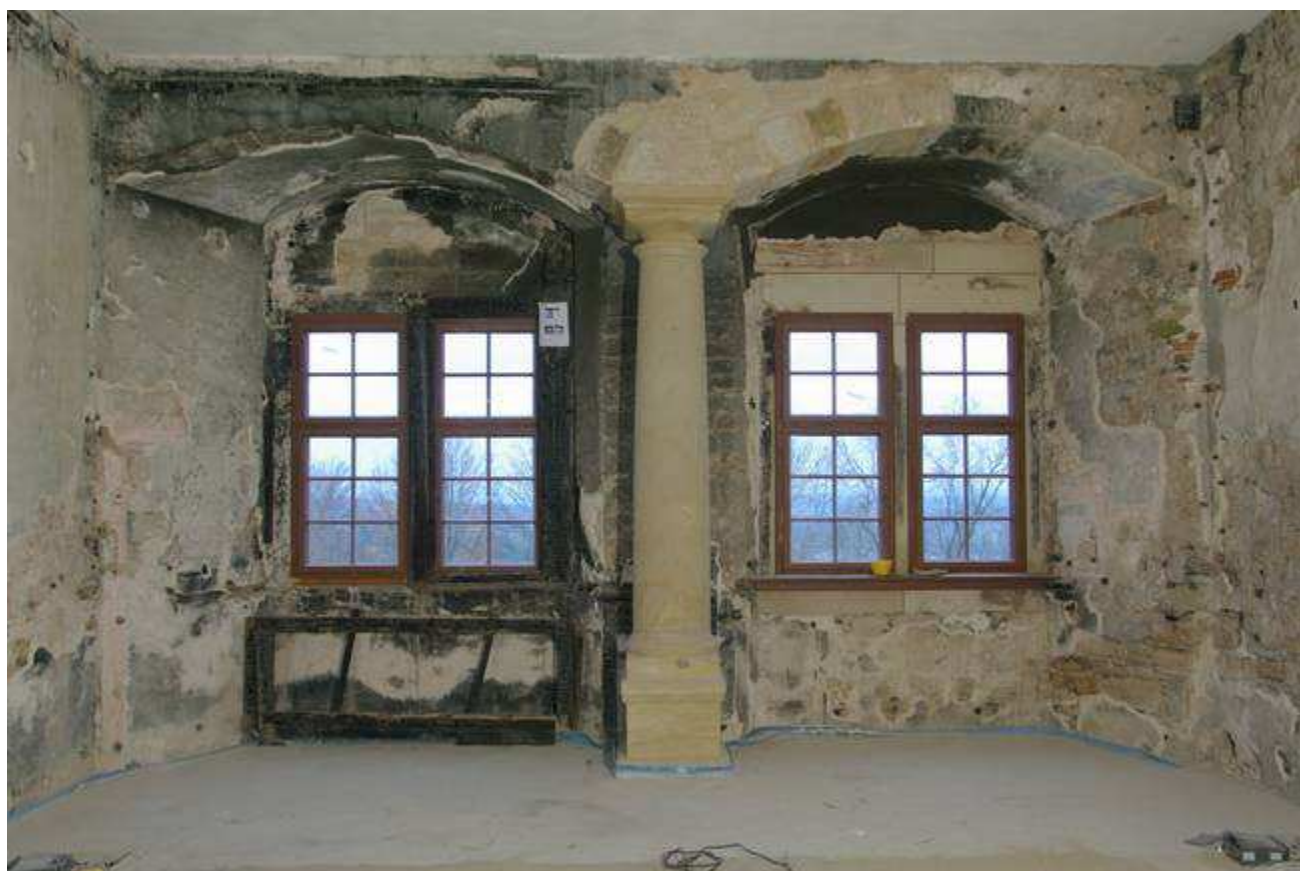
Erläuterung/Darstellung: Südwand, Zwischenzustand. Nach der Reinigung und Konservierung. Sämtliche Putzkanten wurden angebösch und das Mauerwerk teilweise verfugt. Nach dem ursprünglichen Konzept sollte in diesem Bereich der Charakter der Brandruine gezeigt werden.

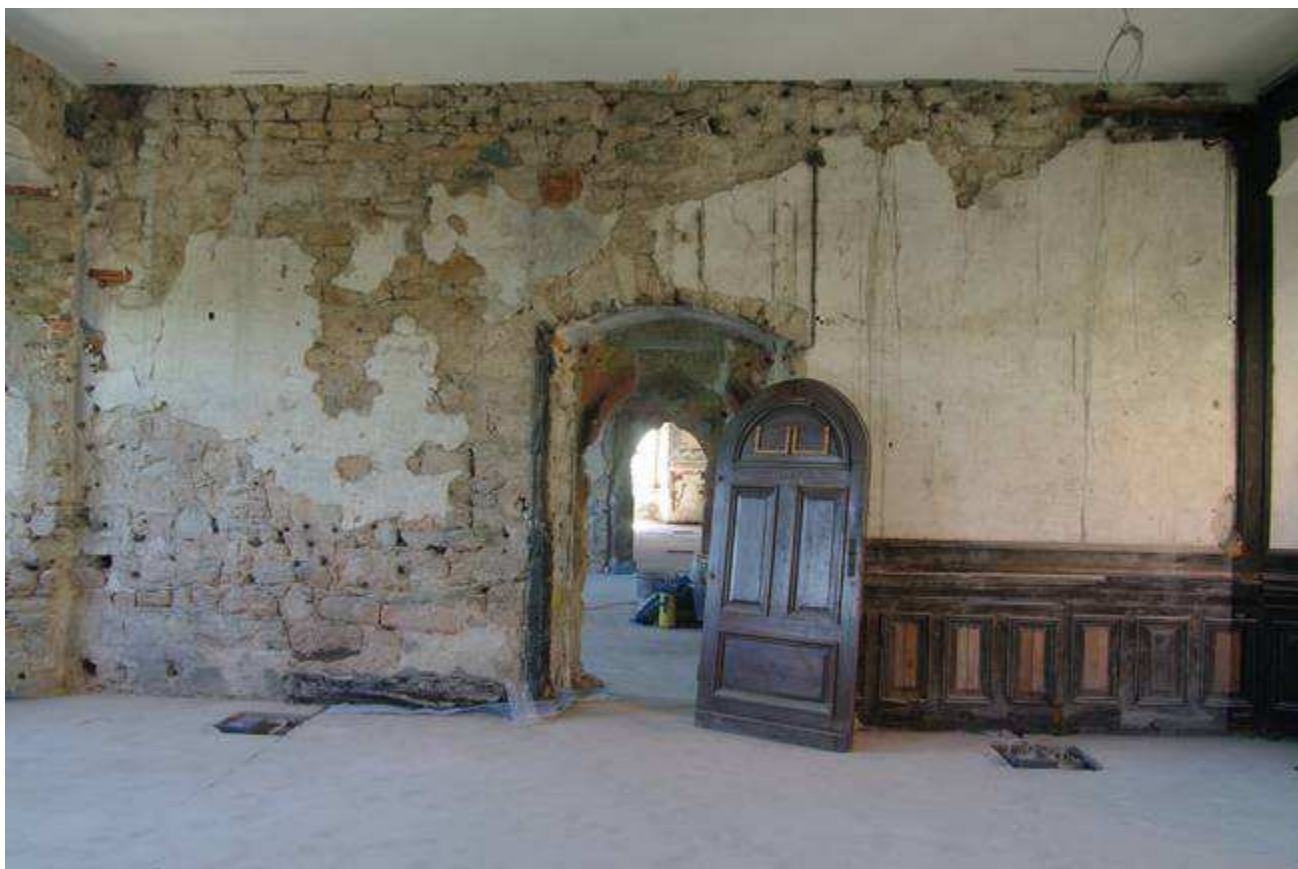
Erläuterung/Darstellung: Westwand zu Beginn der Arbeiten. Vorzustand im August 2012.

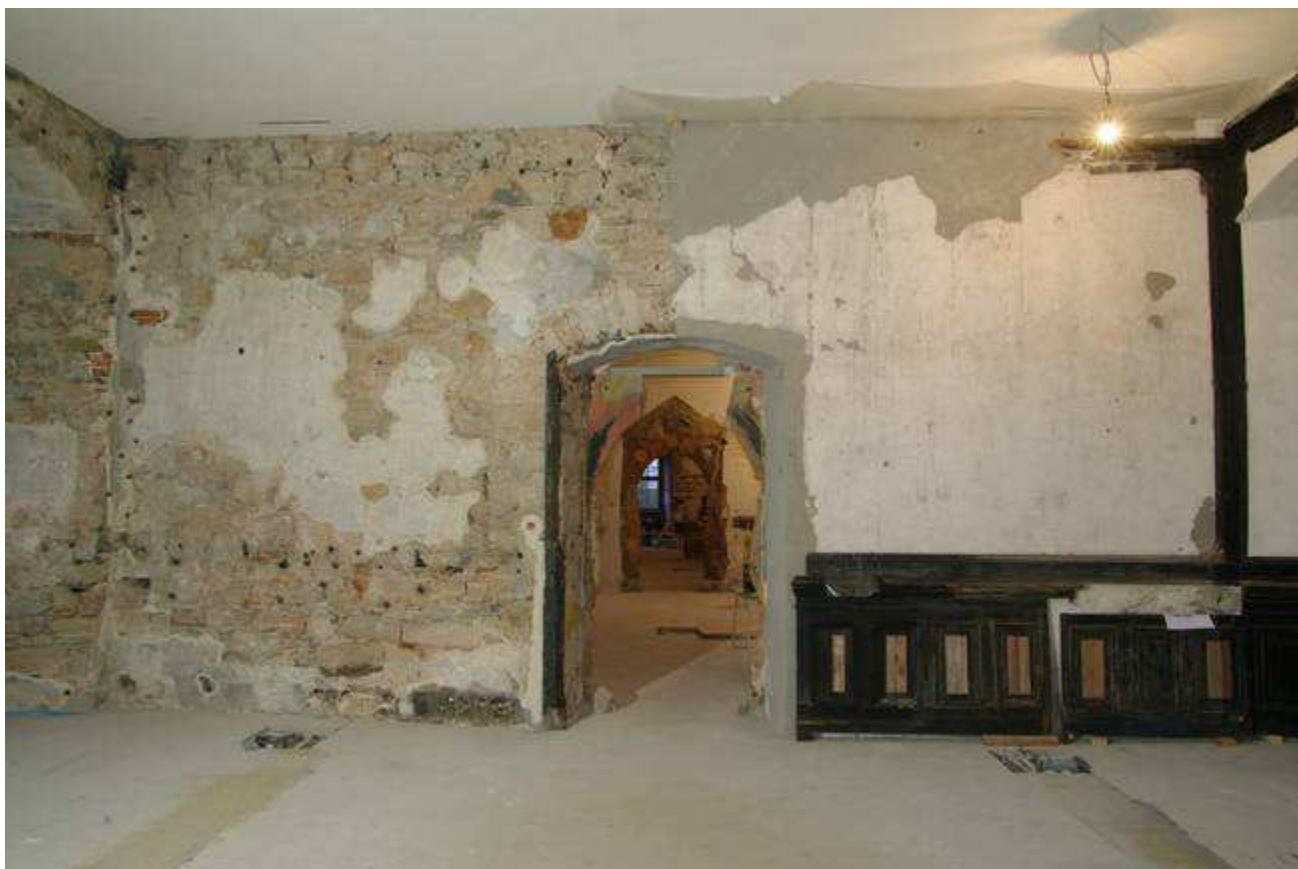
Erläuterung/Darstellung: Westwand, Zwischenzustand, nach den Reinigungsarbeiten erfolgte der Auftrag des Unterputzes. Im linken Wandbereich sind alle Putzkanten angebösch, hier sollte der Charakter der Brandruine gezeigt werden.

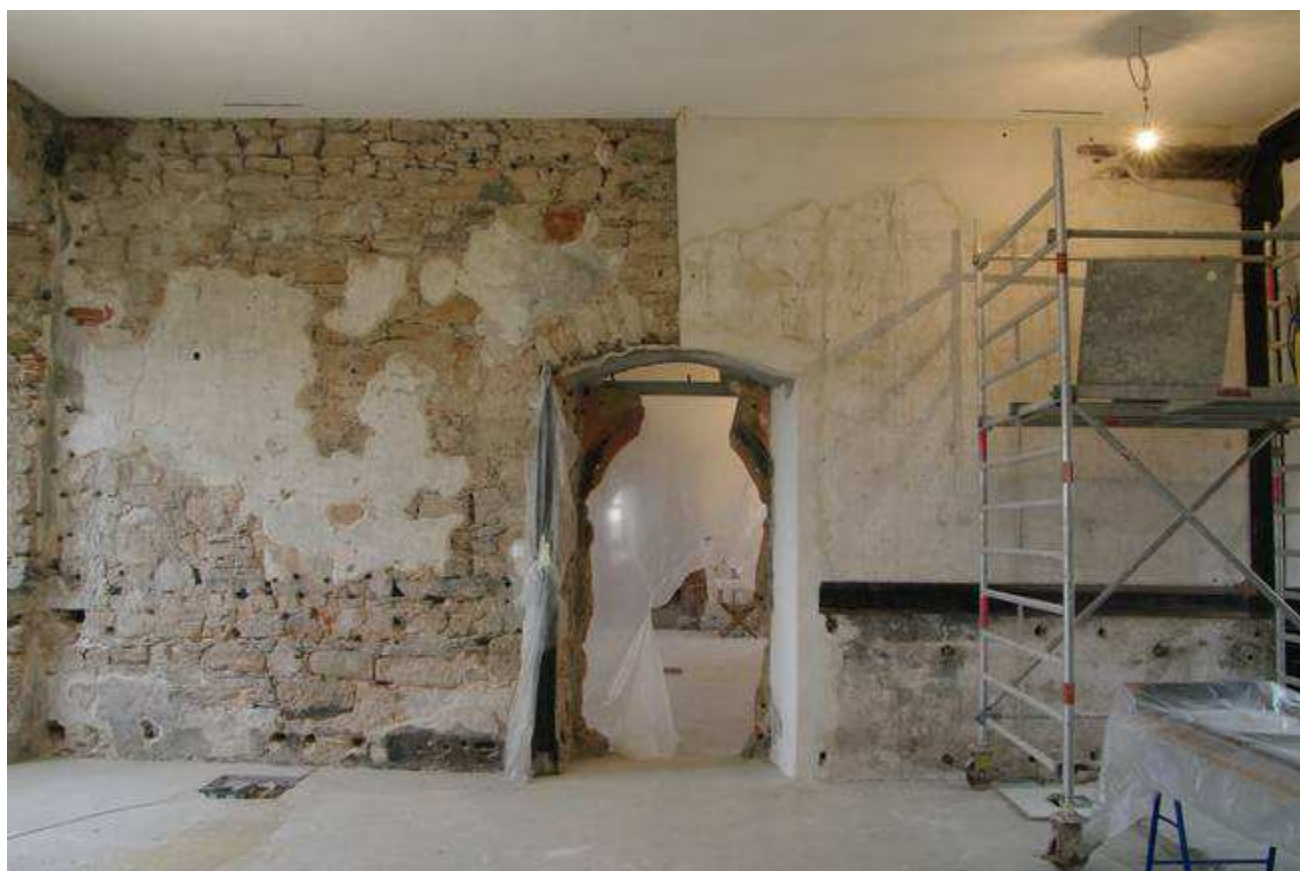
Erläuterung/Darstellung: Westwand, Zwischenzustand nach Ausführung des Feinputzes im rechten bzw. nördlichen Wandbereich. Im südlichen Bereich sollte ursprünglich der Charakter der Brandruine gezeigt werden. Zustand November 2012.

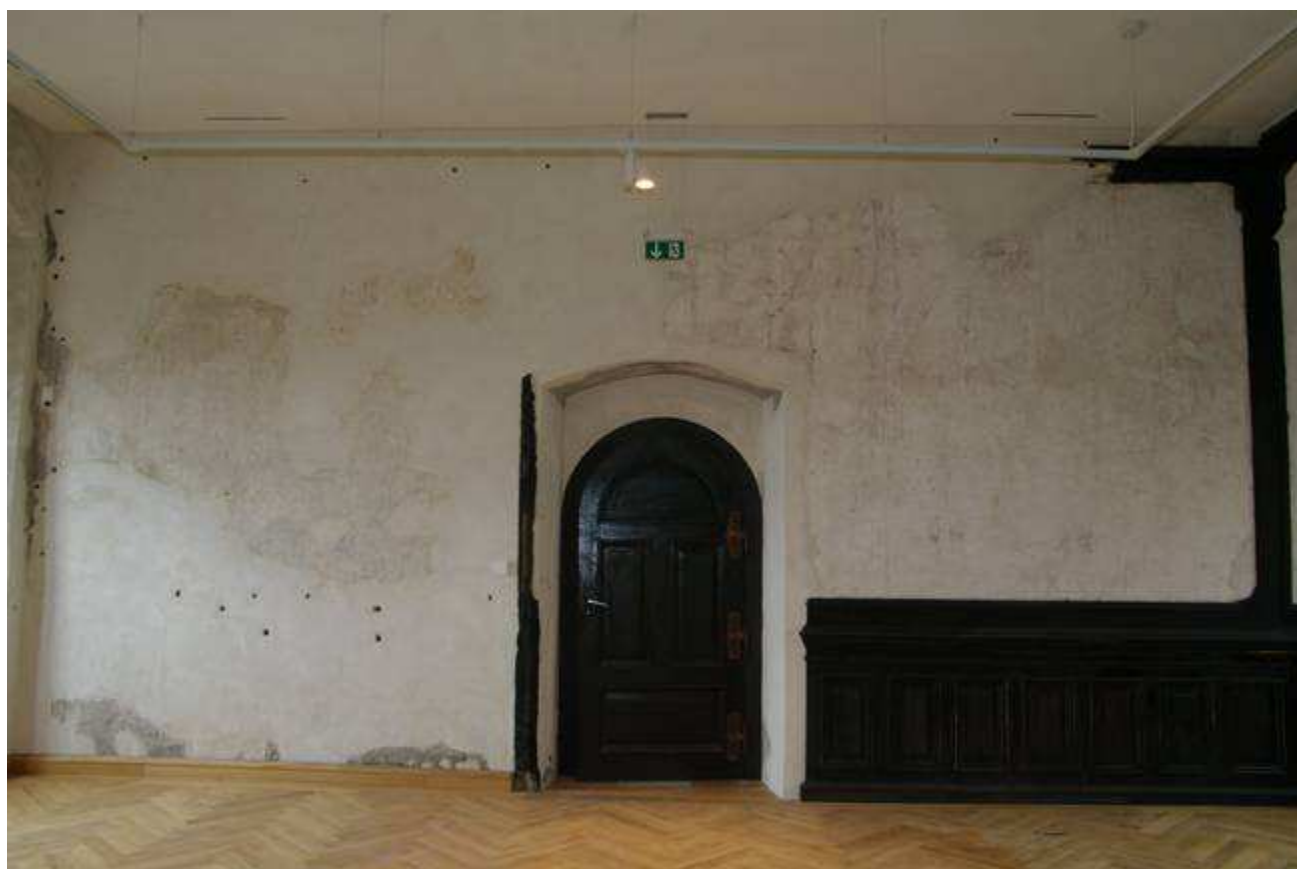
Erläuterung/Darstellung: Die Westwand im Endzustand. Oktober 2013. Abweichend vom ursprünglichen Konzept wurden alle Putzfehlstellen geschlossen und der gesamte südliche Wandbereich mit Lasuren beruhigt.

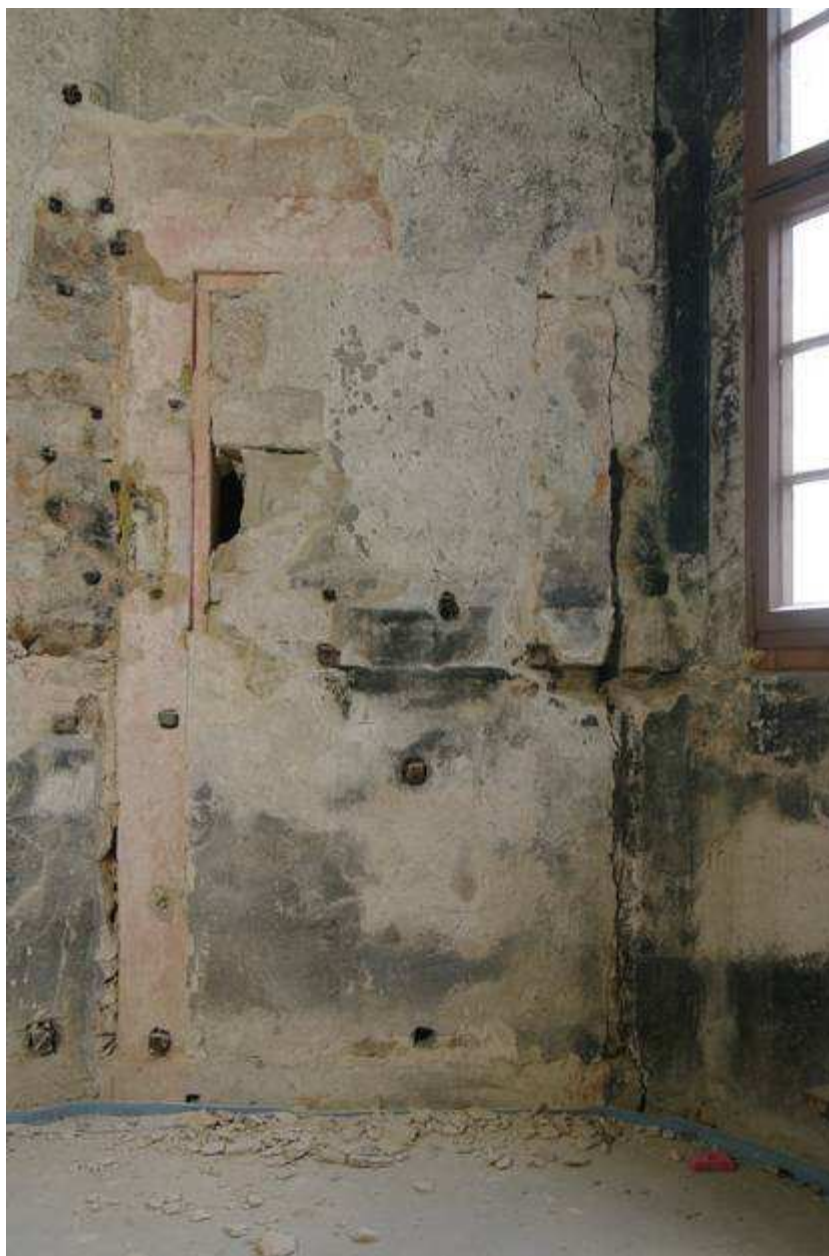
Erläuterung/Darstellung: Westwand, linke Fensternische. In der linken Laibung befindet sich die zugesetzte Türöffnung zu einem früheren Toilettenerker. Dieser Bereich sollte freigelegt und als Befundfenster präsentiert werden. Vorzustand

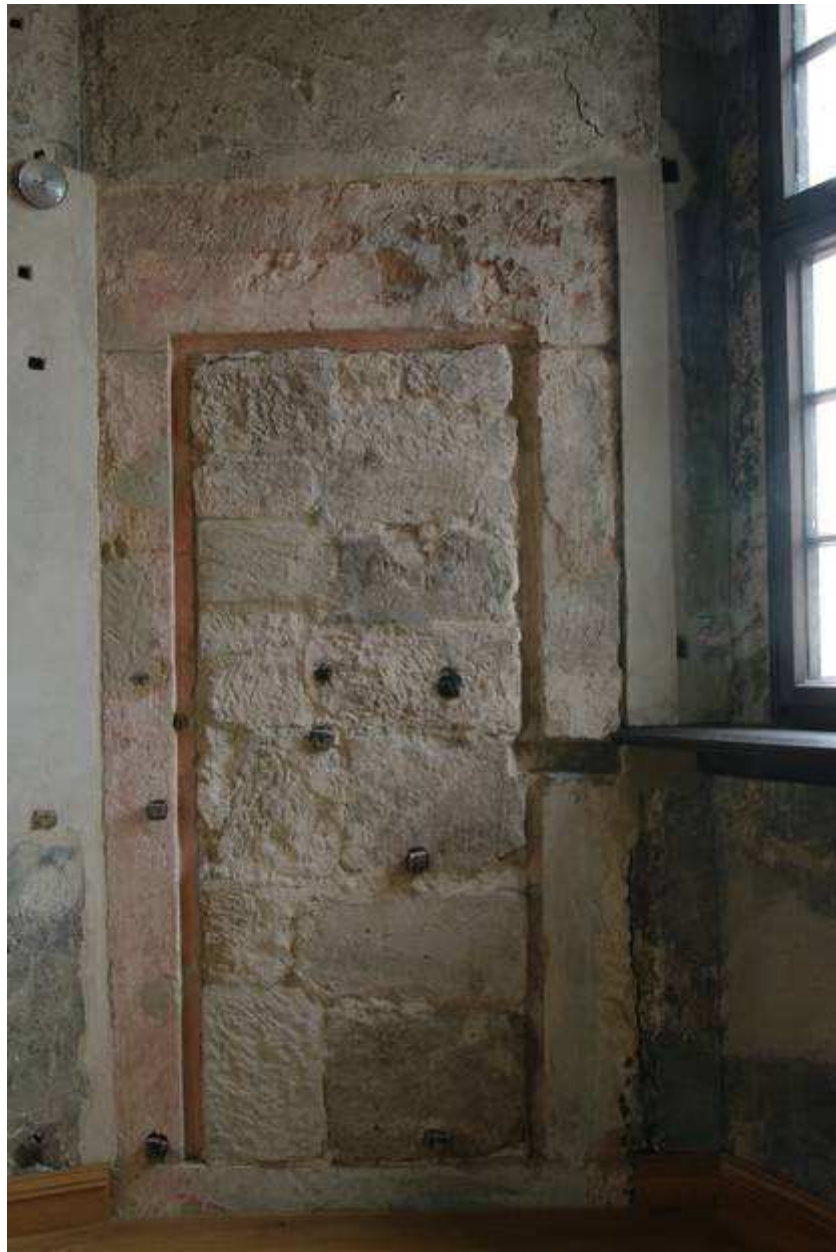
Erläuterung/Darstellung: Westwand, linke Fensternische. In der linken Laibung befindet sich die zugesetzte Türöffnung zu einem früheren Toilettenerker.
Endzustand nach der Freilegung und Konservierung, Oktober 2013

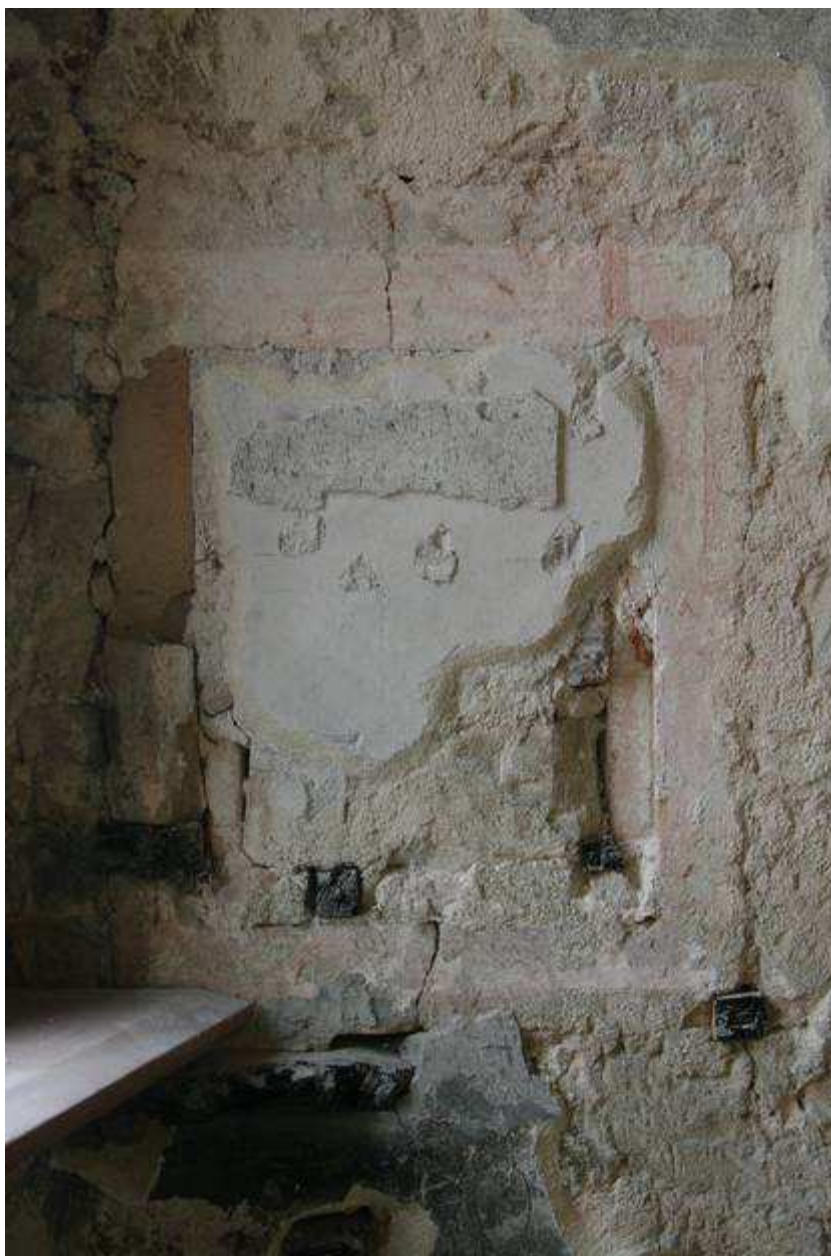
Erläuterung/Darstellung: Westwand, rechte Fenster niche. In der rechten Laibung befindet sich die zugesetzte Öffnung zu einem früheren Wandschrank. Dieser Bereich sollte freigelegt und als Befundfenster präsentiert werden. Vorzustand

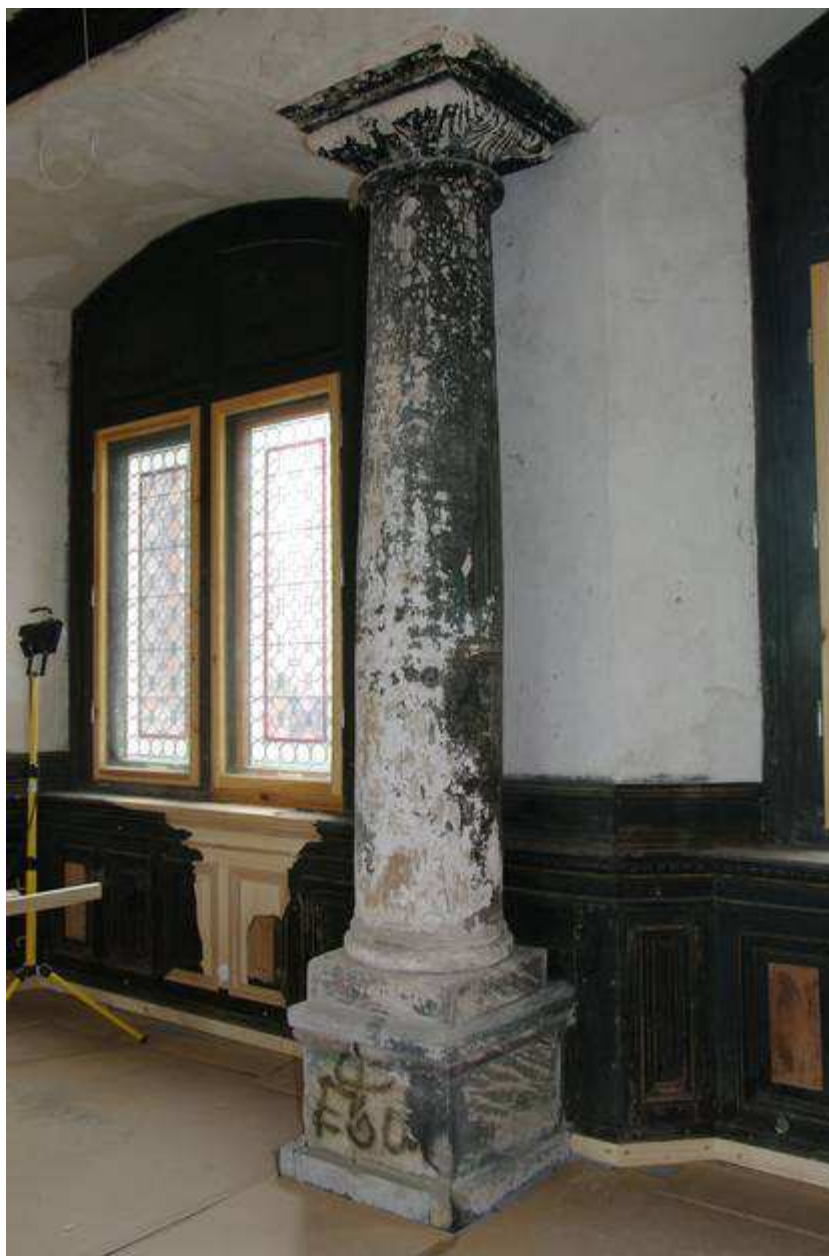
Erläuterung/Darstellung: Nordwand, Vorzustand der Säule.

Die großen Fehlstellen der historischen Säule standen zu hell im Kreidgrund, ihre Wertigkeit konnte durch Strichretusche und Neutralretusche im Schwarz/Kasseler Braun-Ton etwas weggenommen werden. Die Ölfassung erhielt einen nährenden Überzug aus Dammarfirnis. Da sich die Signalfarbe am Postament regelrecht in den Stein eingezogen hatte und die Steinsubstanz nicht beschädigt werden sollte, mussten die immer noch leichten Markierungsspuren mit Lasuren überdeckt werden.

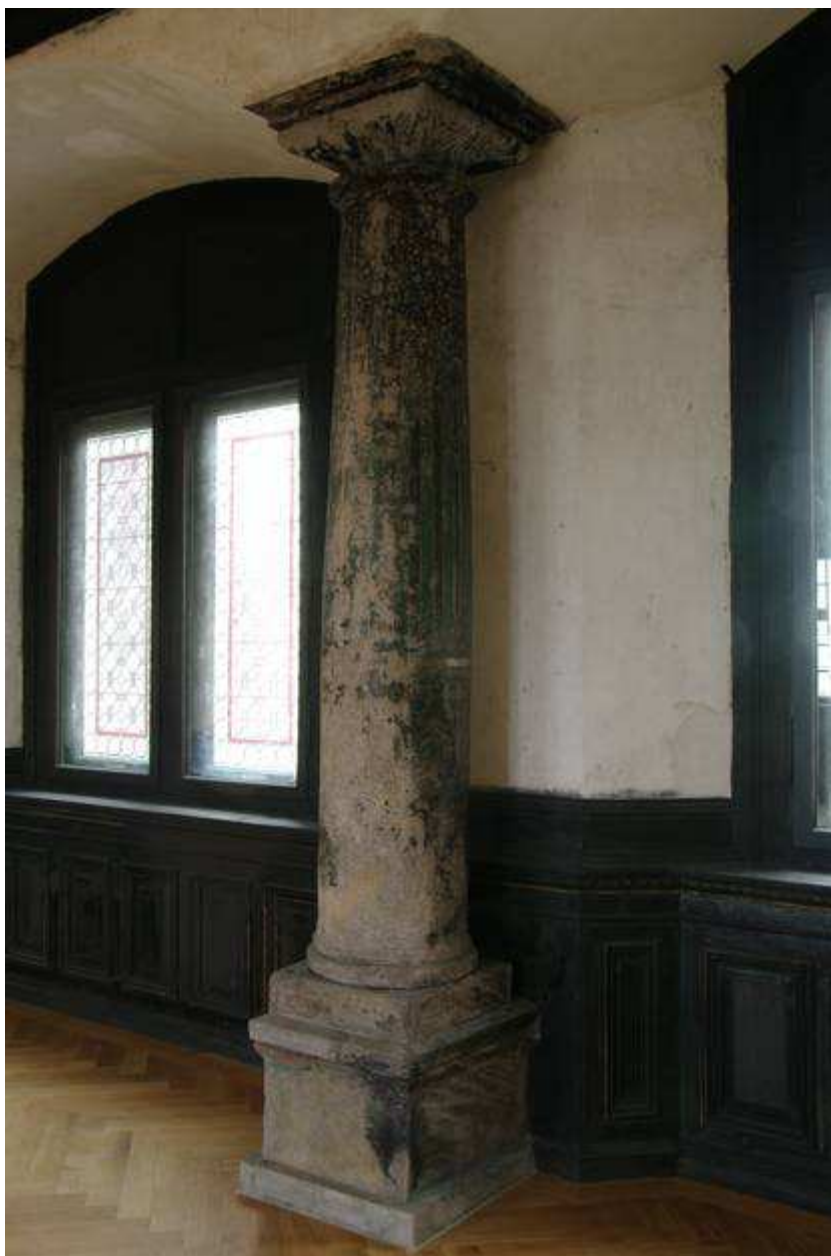
Erläuterung/Darstellung: Nordwand, Endzustand der Säule.

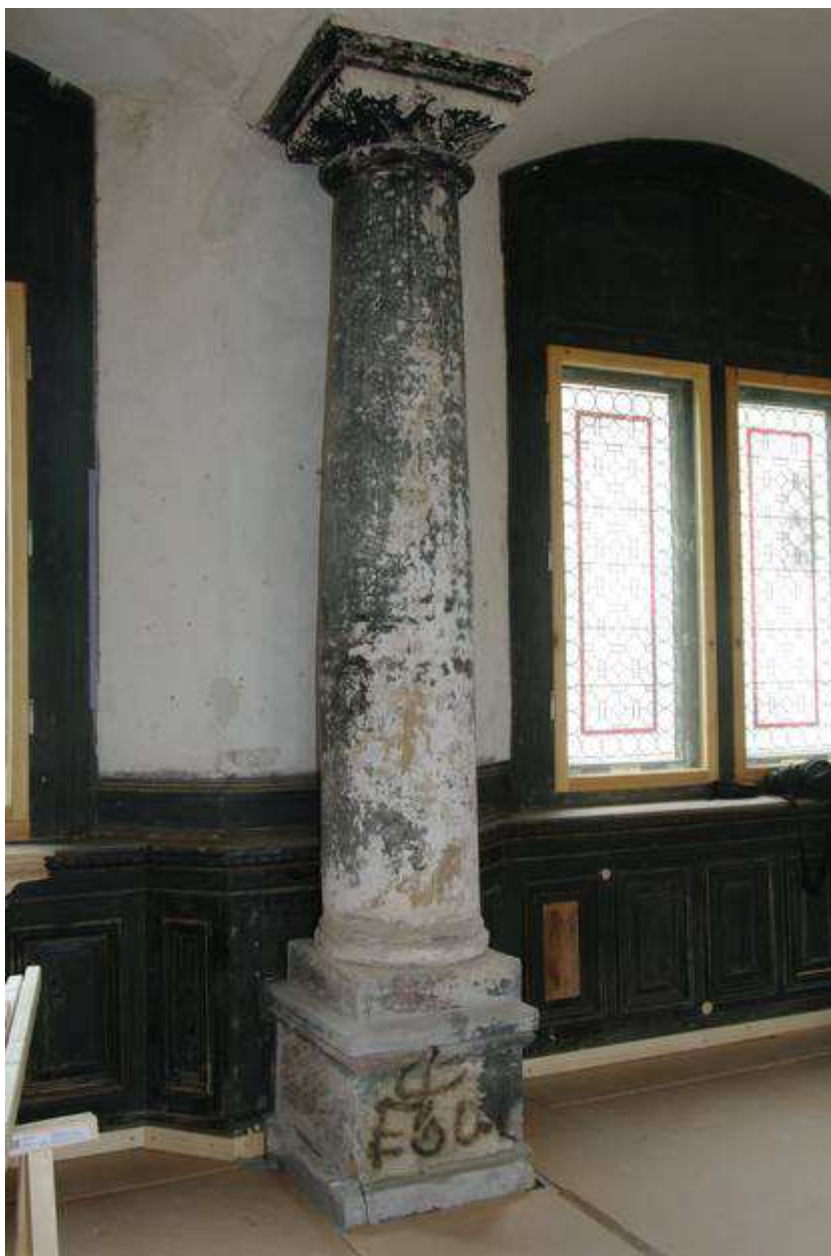
Erläuterung/Darstellung: Nordwand, Vorzustand der Säule.

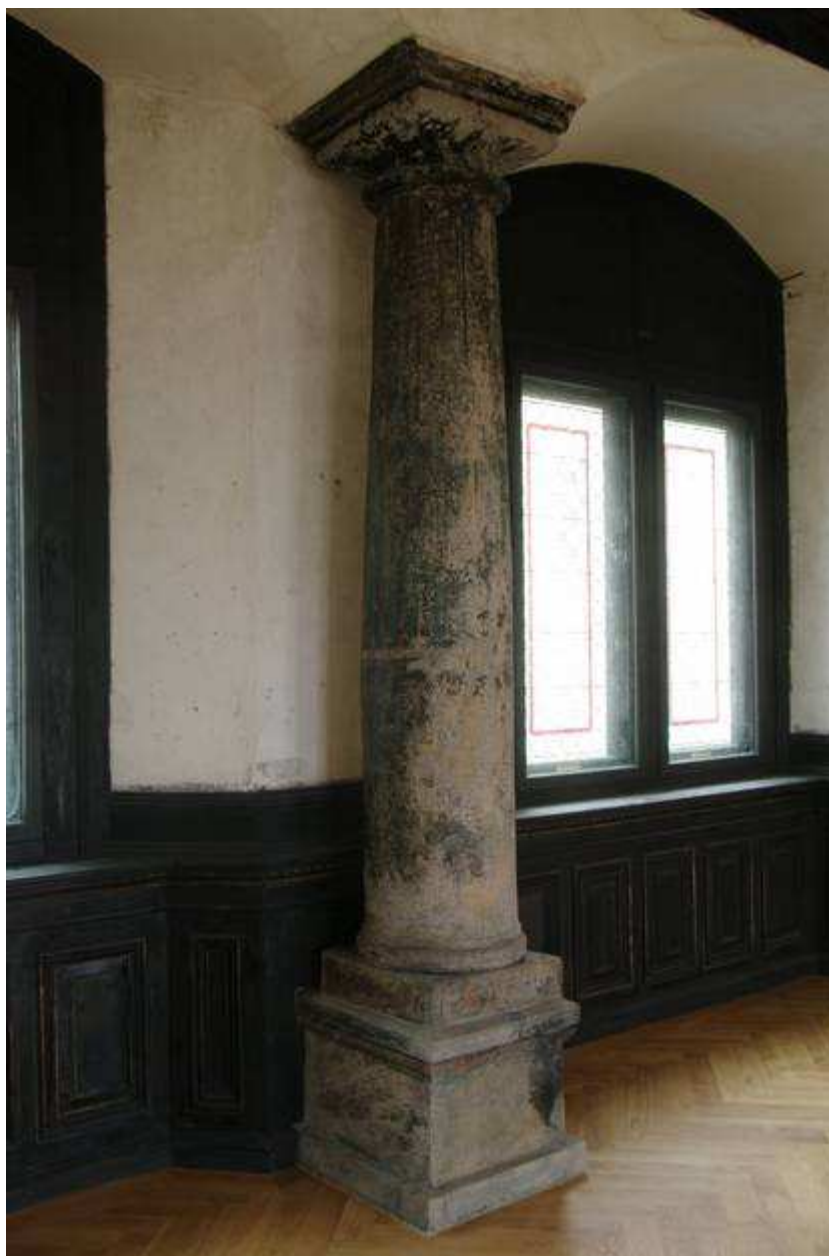
Erläuterung/Darstellung: Nordwand, Endzustand der Säule.

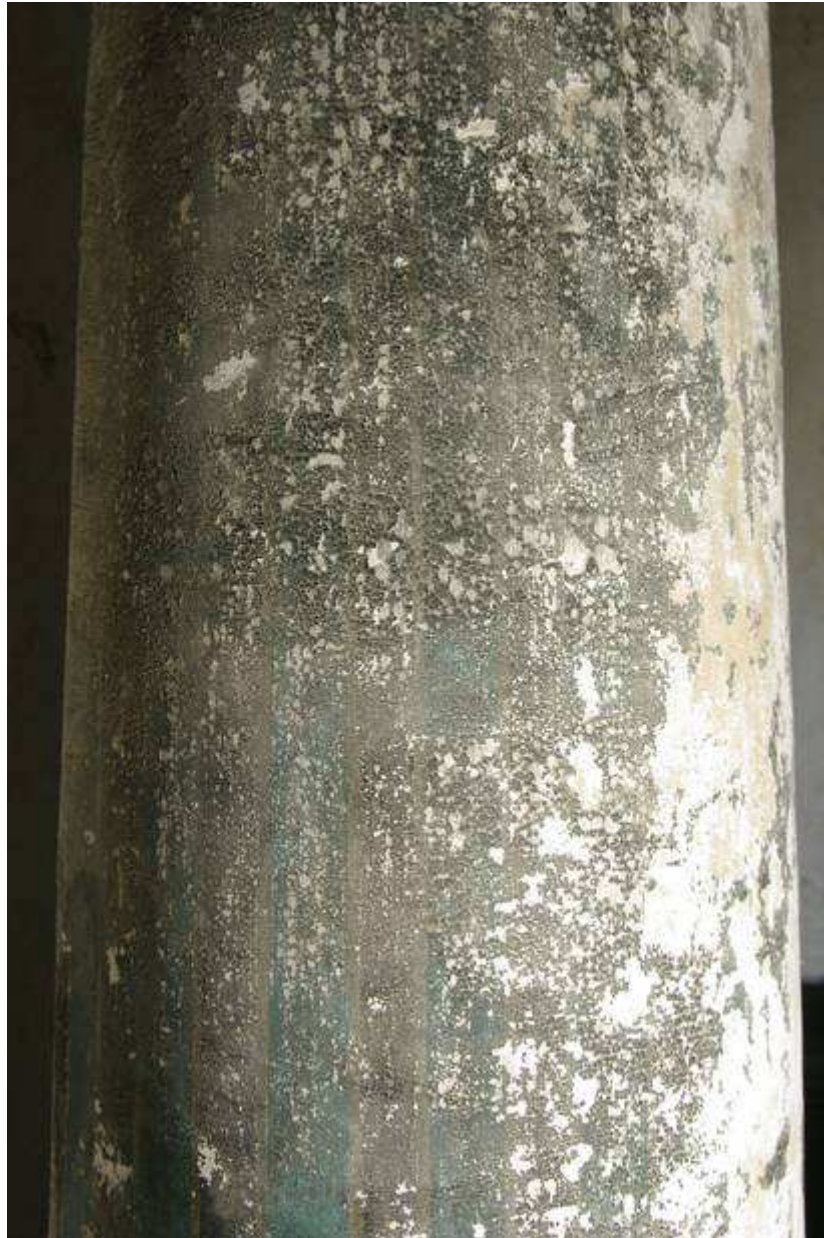
Erläuterung/Darstellung: Ausschnitt am Säulenschaft im Vorzustand.
