Dokumentation der Maßnahmen

Veste Heldburg, Französischer Bau

Räume 14.1.03, 14.1.04, 14.1.05, 14.1.06 und 14.1.07

Konservierung und Restaurierung des Bestandes an historischen
Putzen und Fassungen

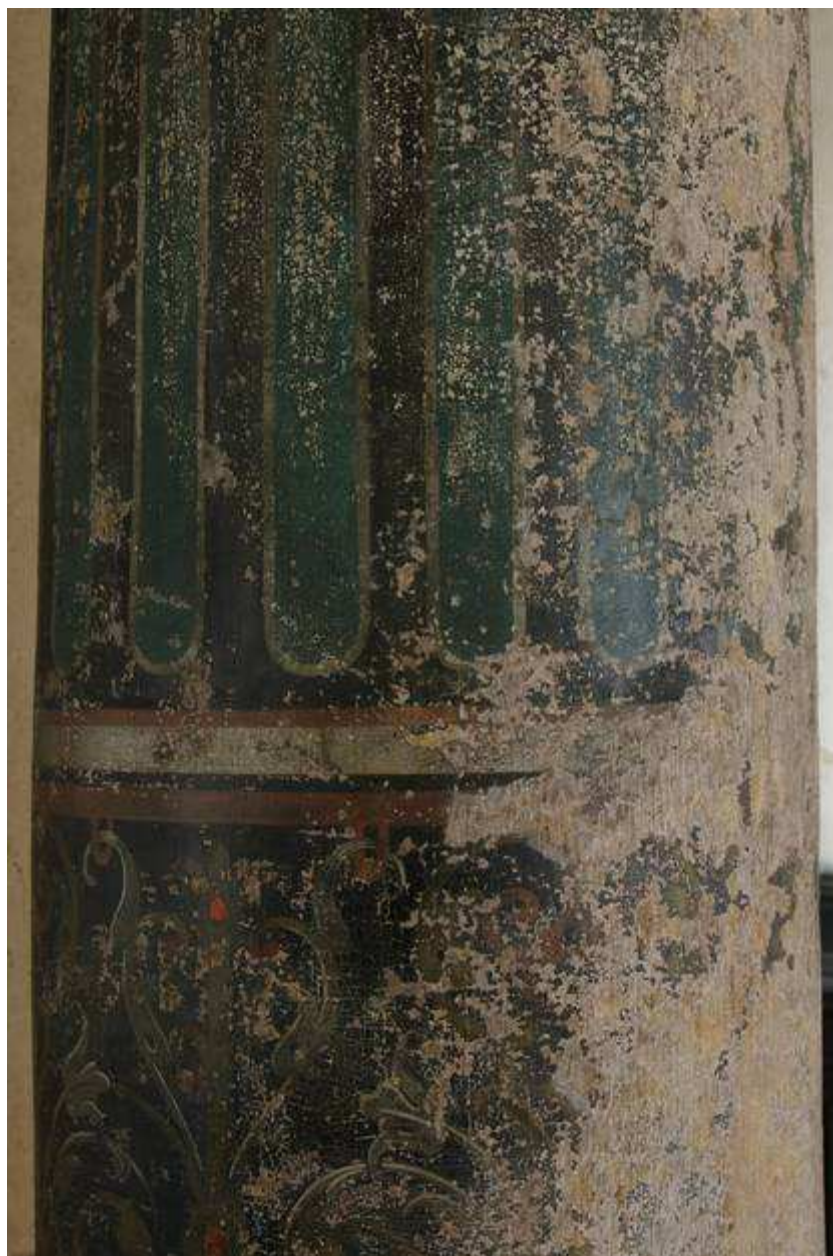
Erläuterung/Darstellung: Ausschnitt am Säulenschaft nach der Fassungsfestigung und Retusche.

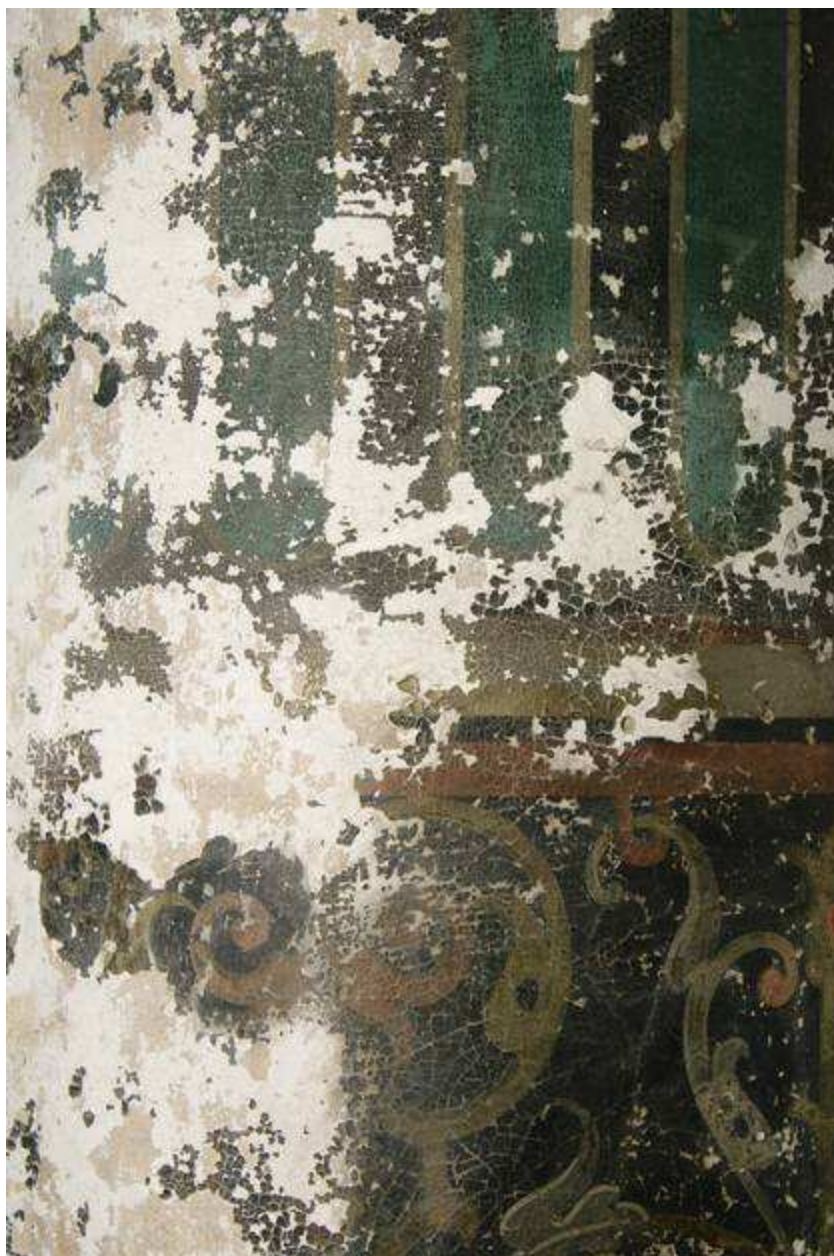
Erläuterung/Darstellung: Ausgewähltes Detail am Säulenschaft. Zustand nach der Fassungsfestigung.

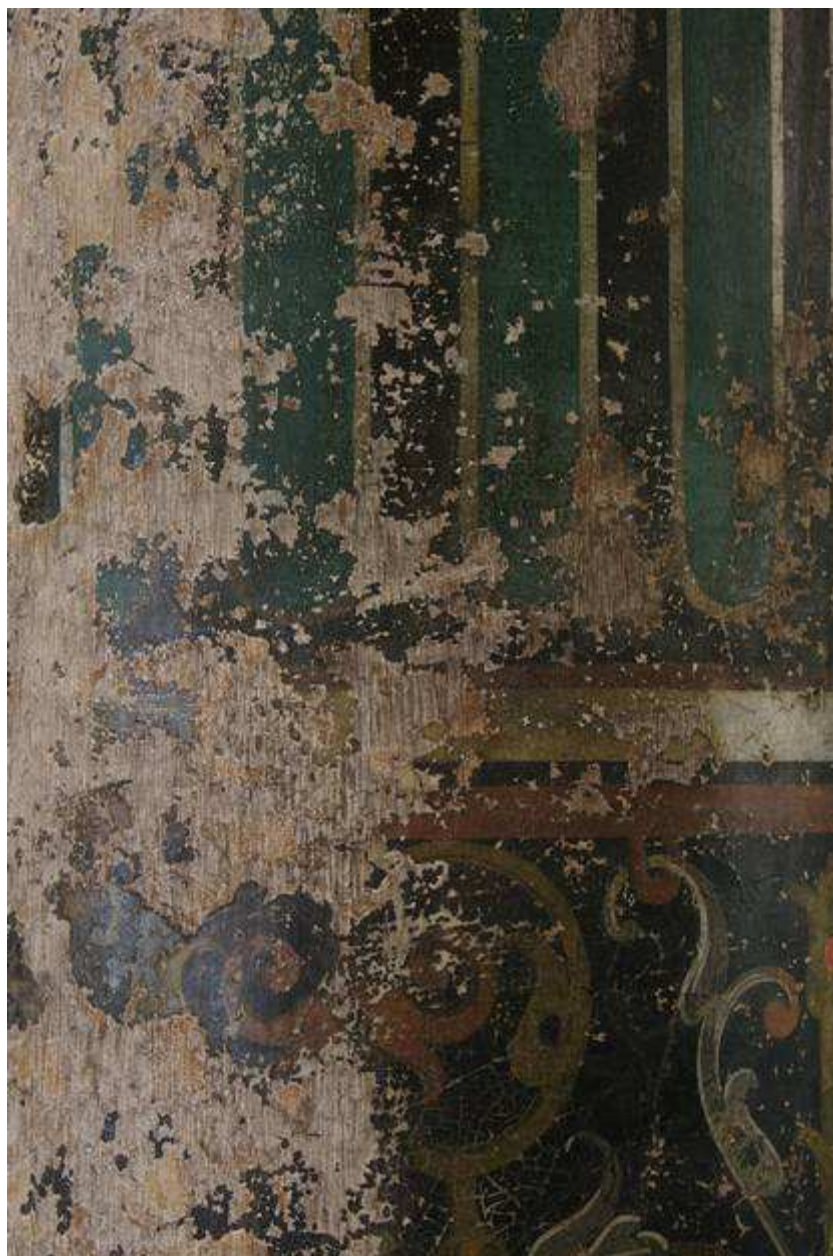
Erläuterung/Darstellung: Ausgewähltes Detail am Säulenschaft. Zustand nach der Retusche.

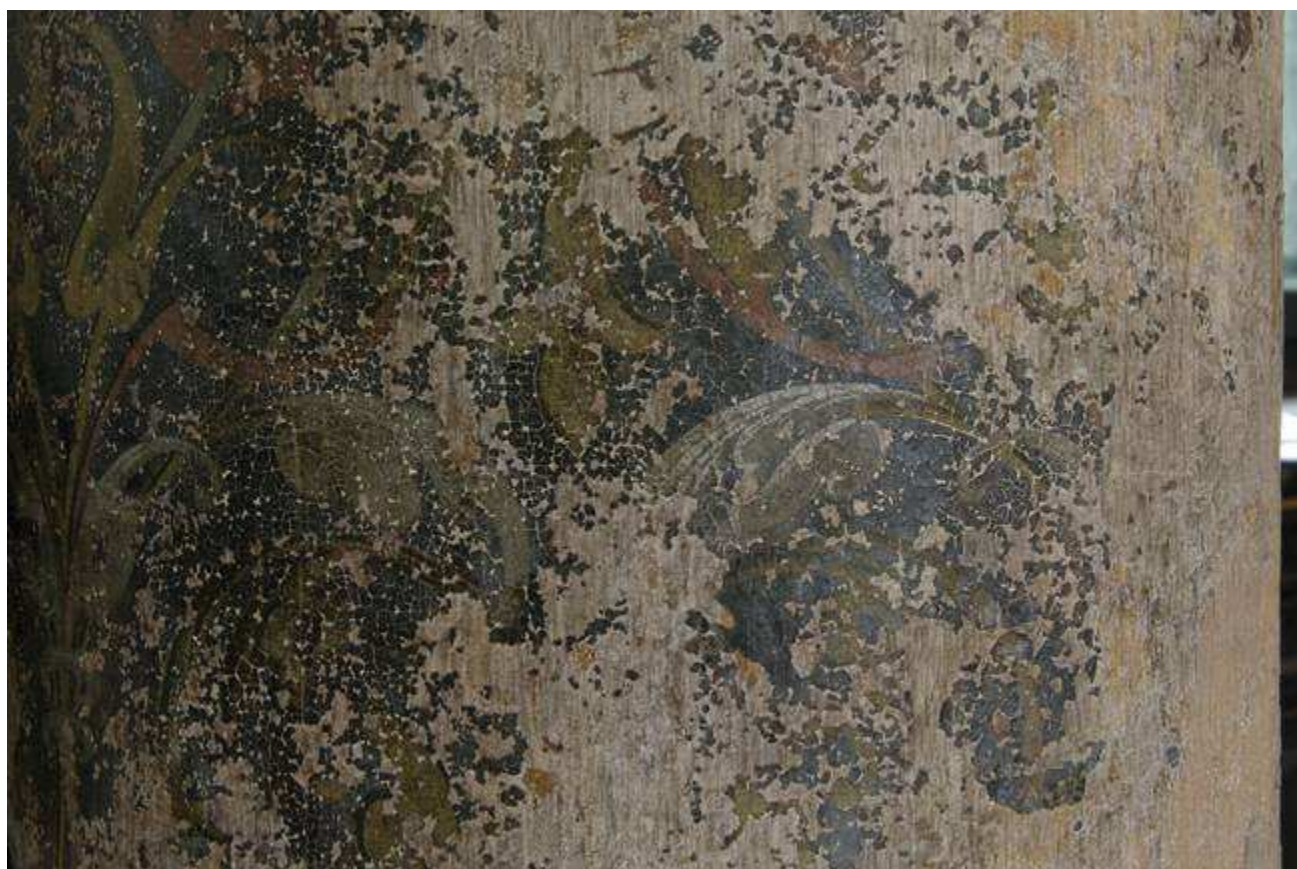
Erläuterung/Darstellung: Ausgewähltes Detail am Säulenschaft. Zustand nach der Retusche.

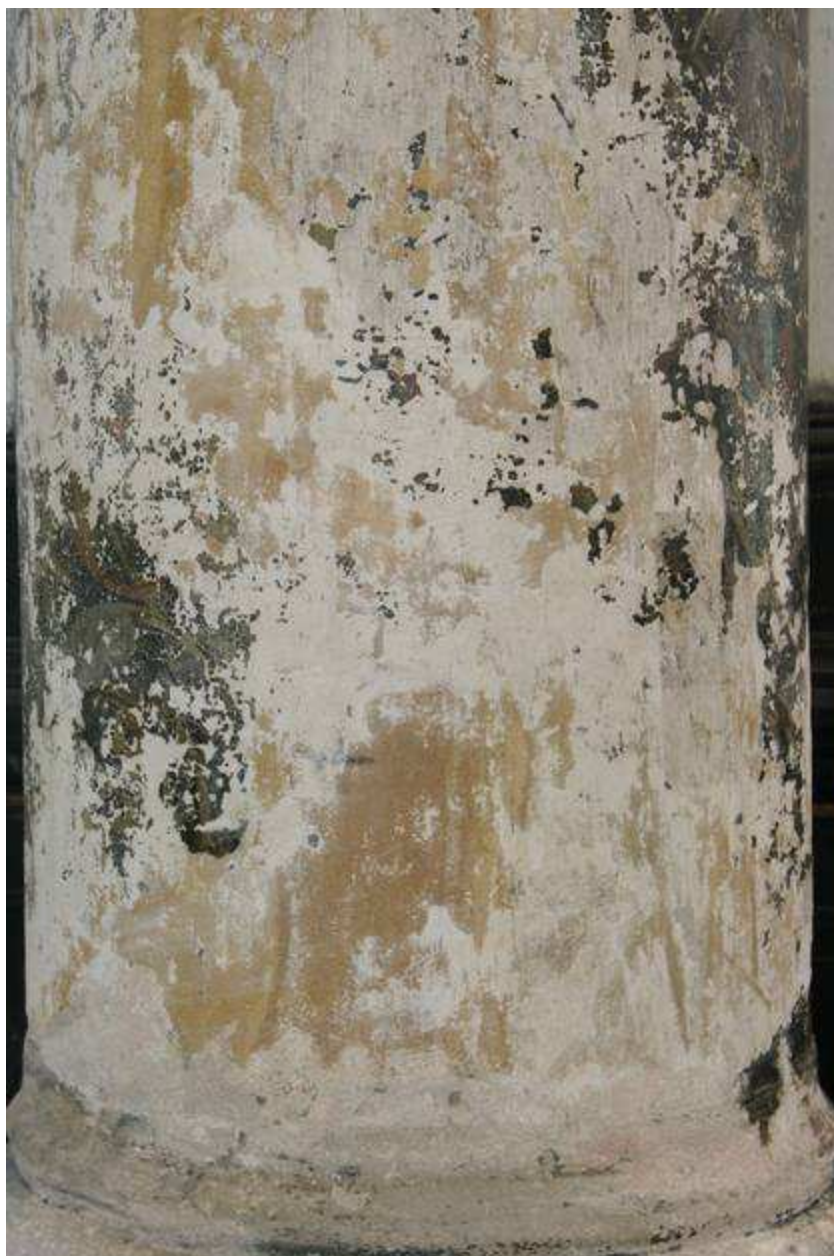
Erläuterung/Darstellung: Ausschnitt am Säulenschaft. Zustand vor der Retusche.

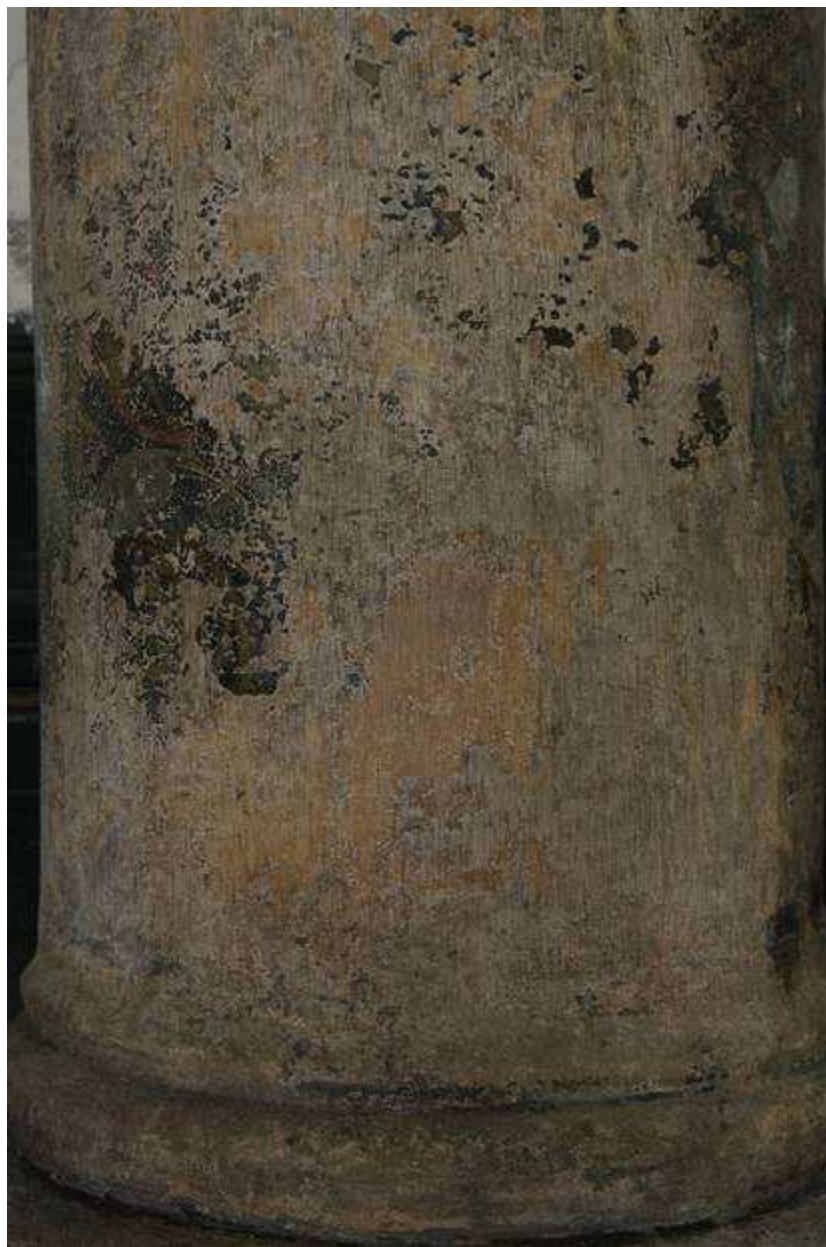
Erläuterung/Darstellung: Ausschnitt am Säulenschaft im Endzustand.

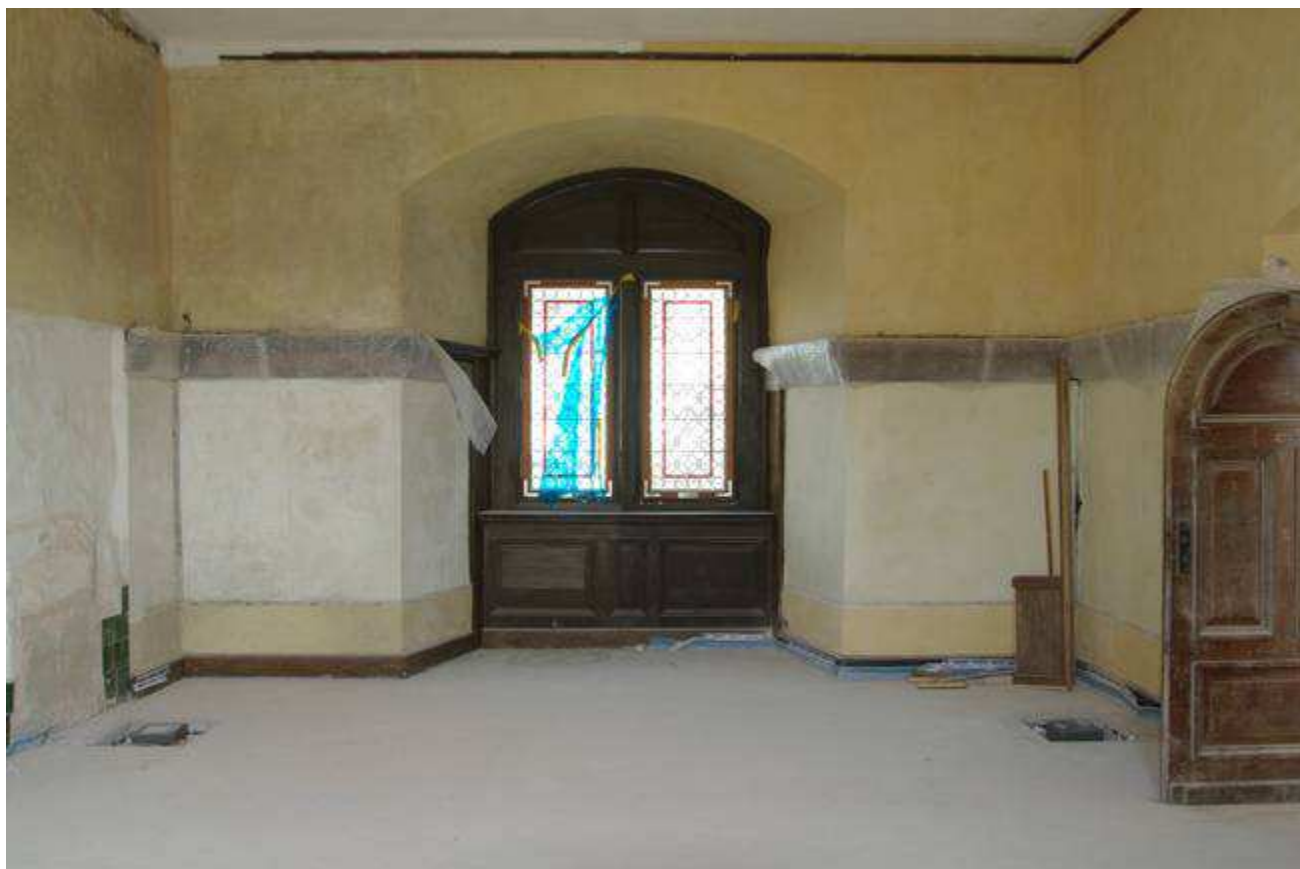
Erläuterung/Darstellung: Sicht auf die Nordwand zu Beginn der Arbeiten. Im rechten Bereich befand sich eine Probefläche zur Konservierung von Putz und Fassung.
Zustand im August 2012.

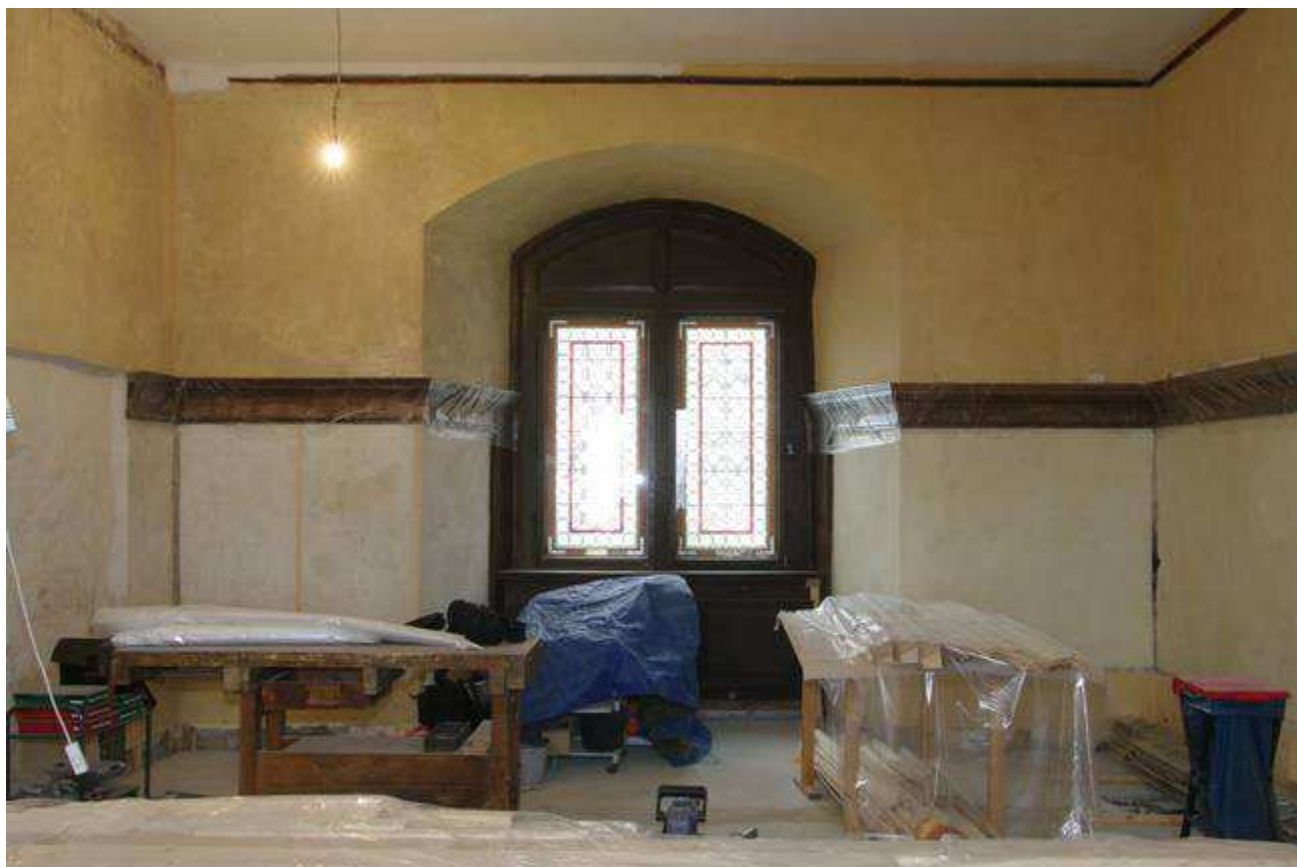
Erläuterung/Darstellung: Zwischenzustand der Nordwand nach der Reinigung. Die Probefläche im rechten Bereich war noch nicht zurück gearbeitet worden. Januar 2013

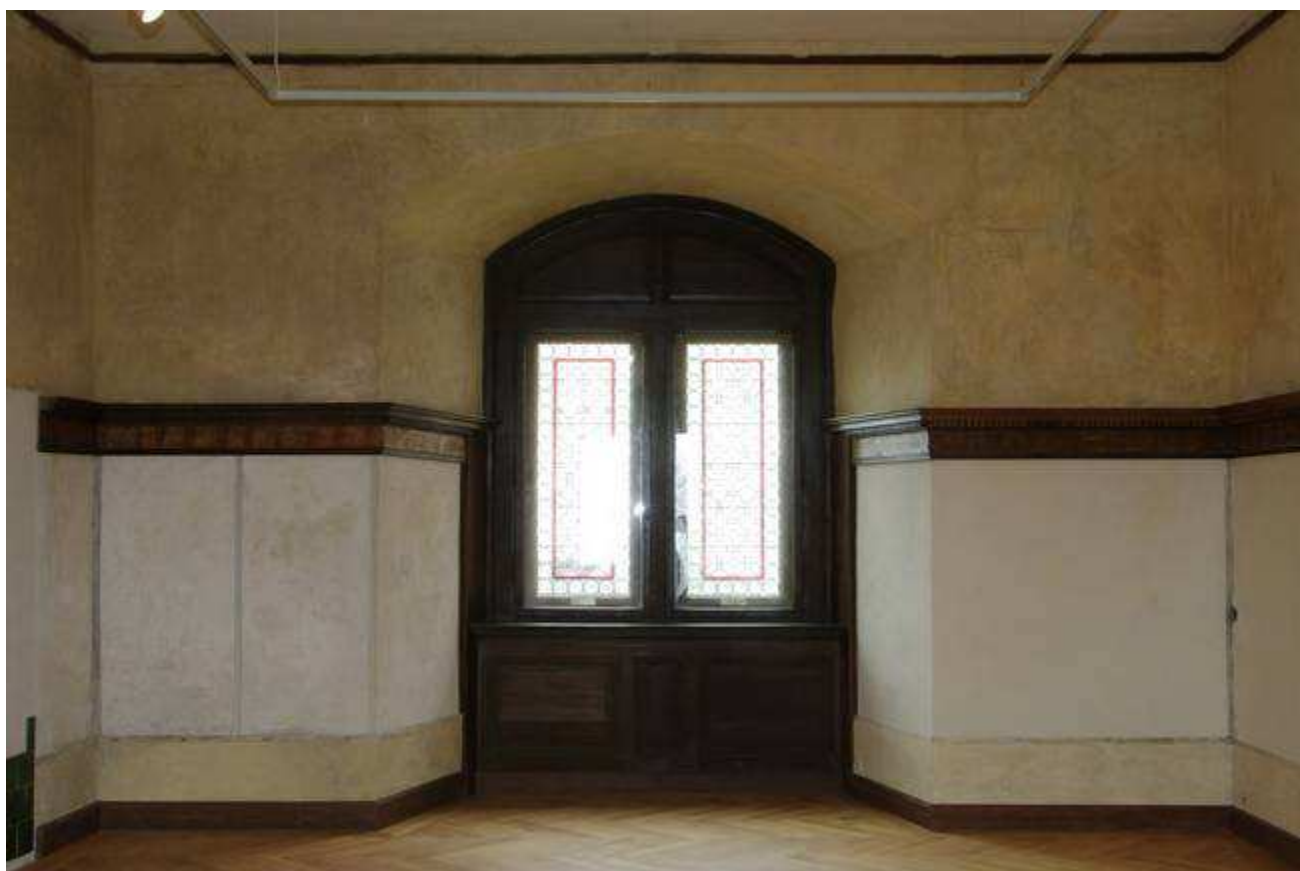
Erläuterung/Darstellung: Sicht auf die Nordwand im Endzustand. Putzergänzungen und die ehemalige Probefläche sind dem Bestand des 19. Jh. angeglichen. Zustand im Oktober 2013.

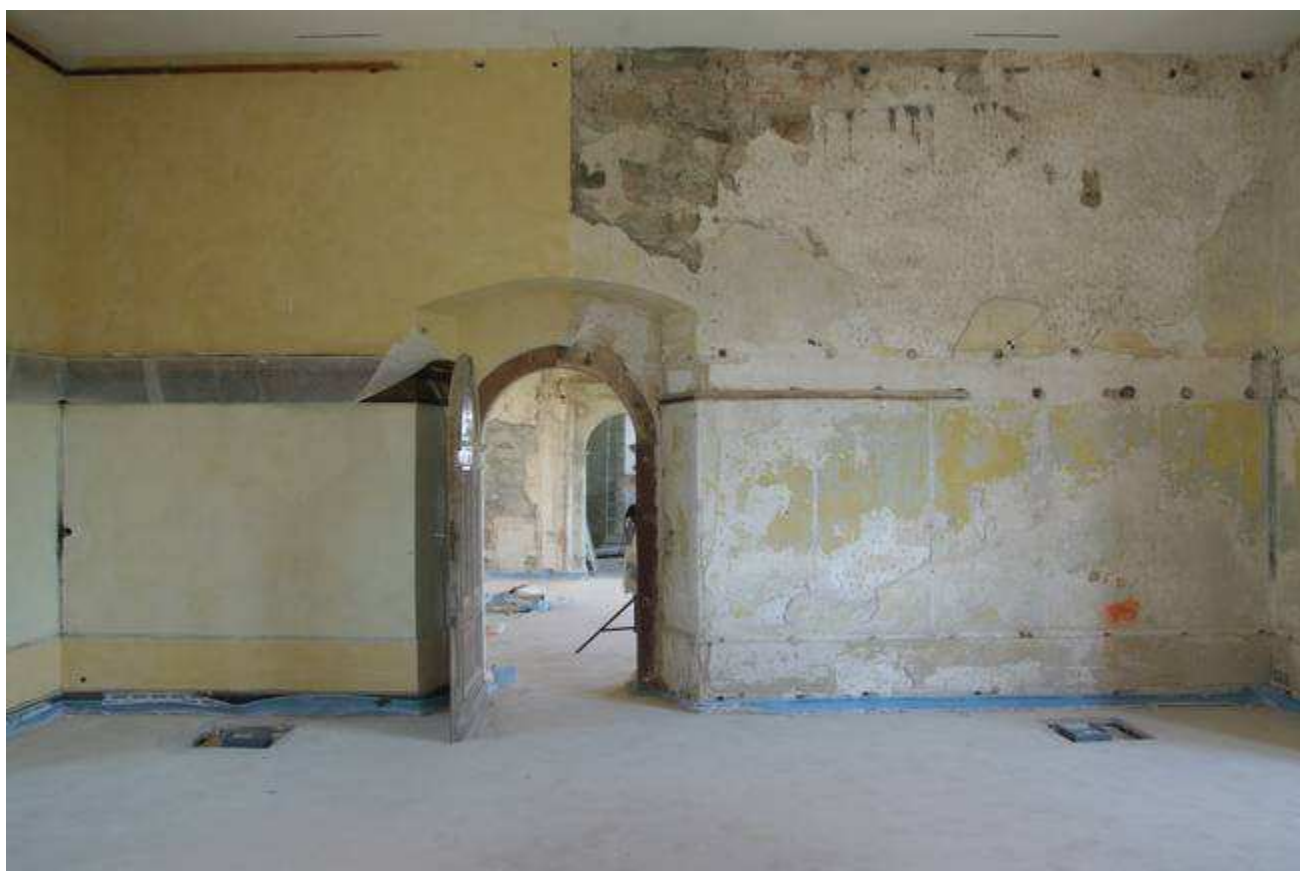
Erläuterung/Darstellung: Ostwand zu Beginn der Arbeiten. Vorzustand im August 2012.

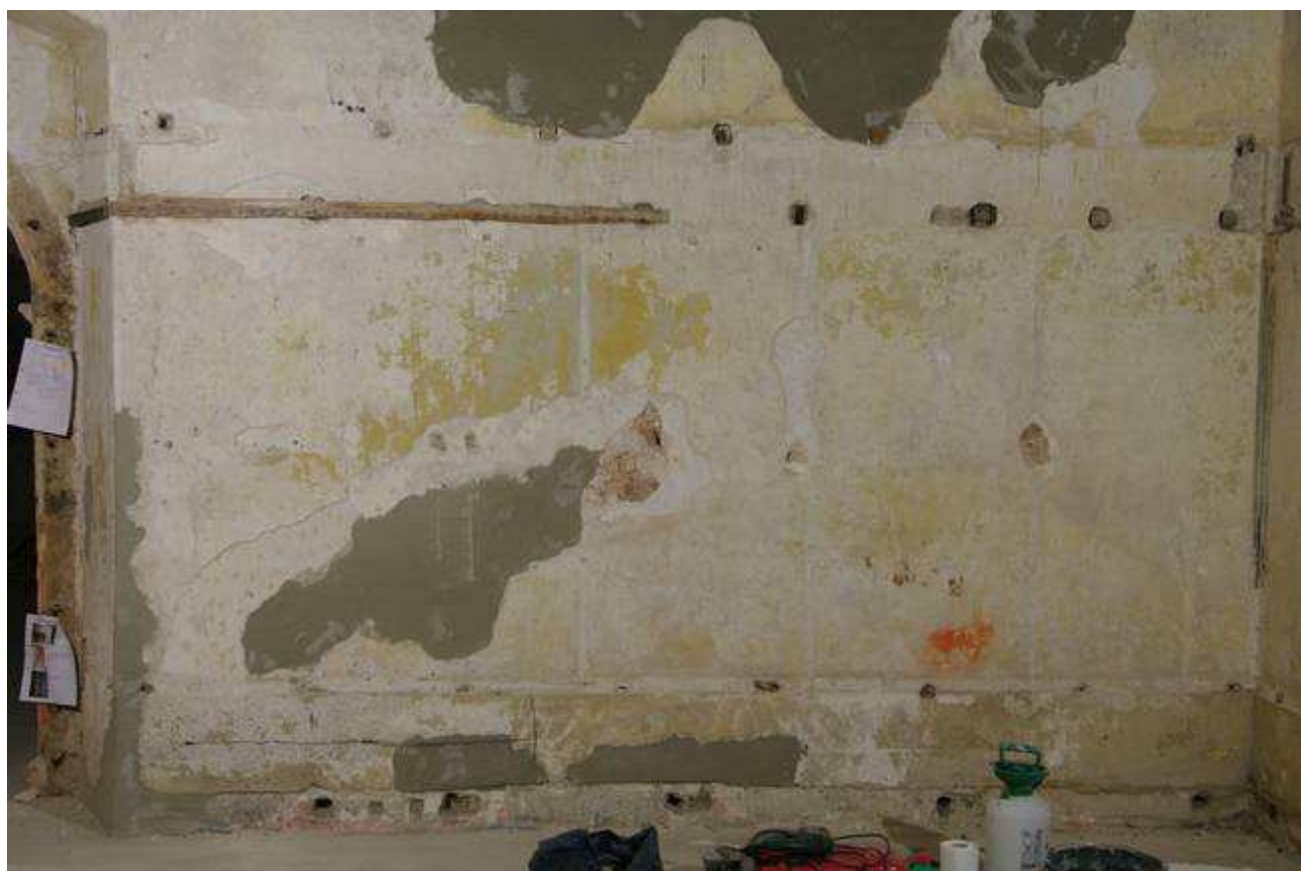
Erläuterung/Darstellung: Ostwand, südlicher Bereich. Die Aufnahme zeigt einen Zwischenzustand bei dem einige Bereiche mit Unterputz vorgearbeitet sind.
Zu erkennen sind auch noch die Reste von Ölfarbschichten.

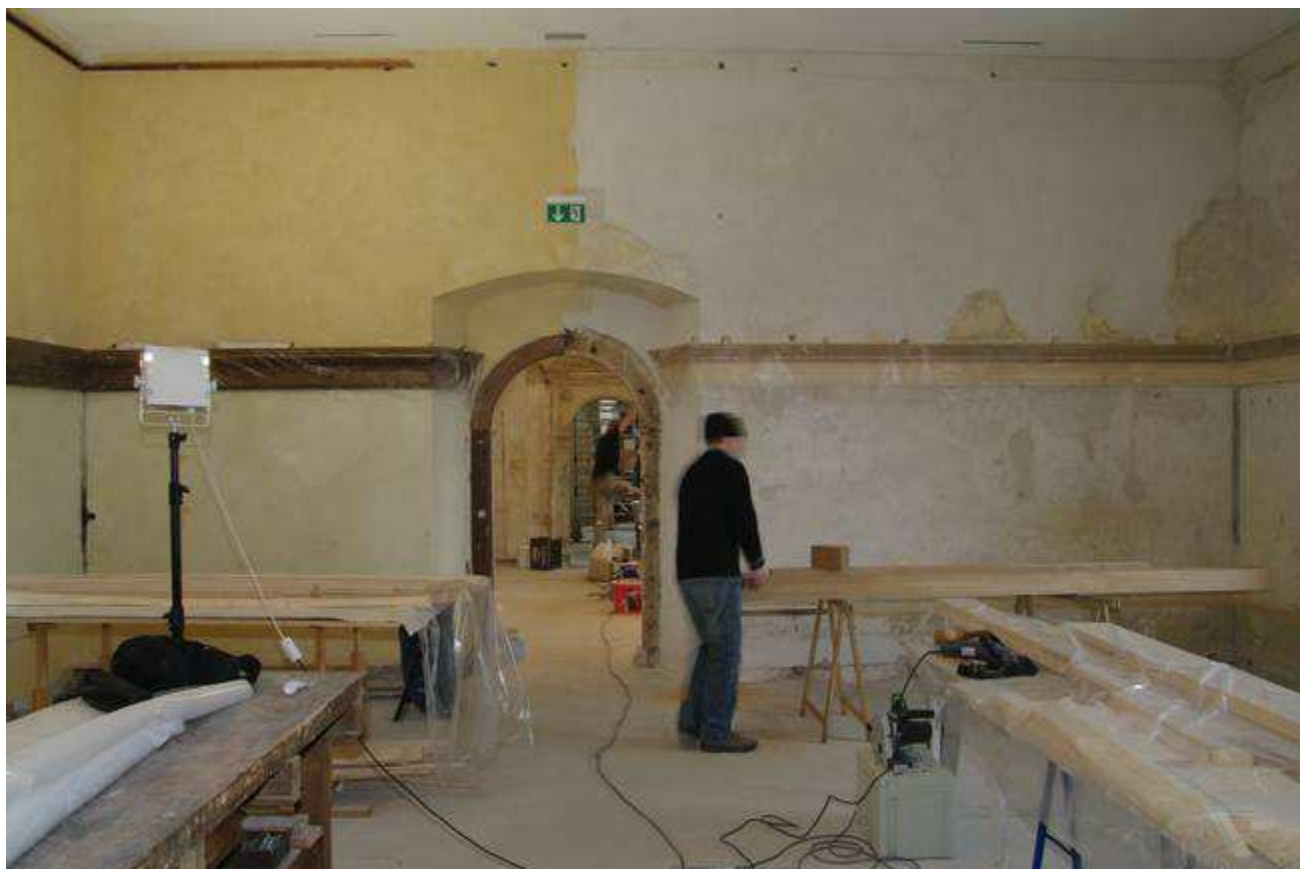
Erläuterung/Darstellung: Ostwand, Zwischenzustand, der Feinputz ist hier bereits ausgeführt. Im unteren rechten Wandbereich wurden die anhaftenden Reste eines Ölsockels abgebeizt.

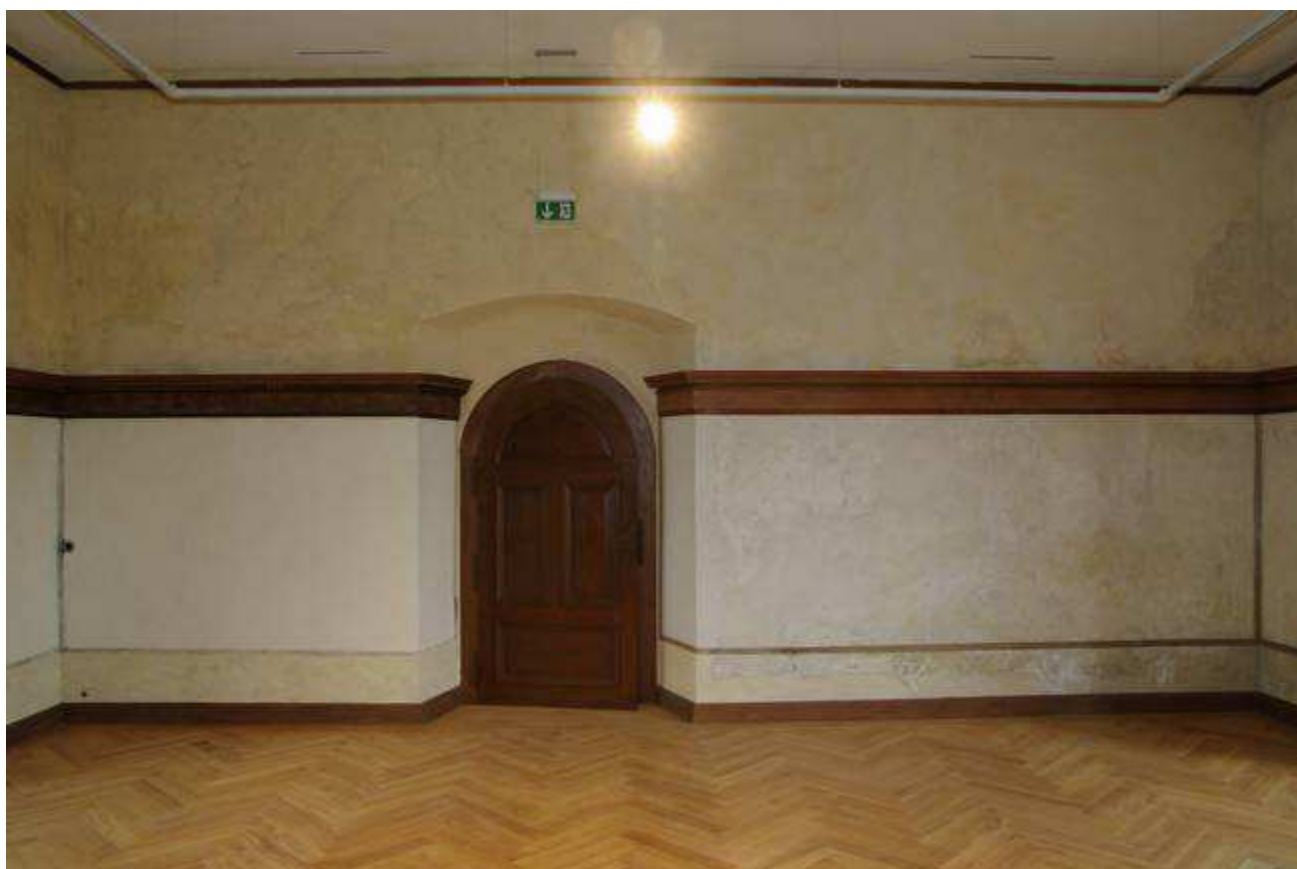
Erläuterung/Darstellung: Ostwand, die verschiedenen Putzflächen des Bestandes und der Neuputzflächen wurden durch Lasuren retuschiert und angeglichen. Endzustand im Oktober 2013.

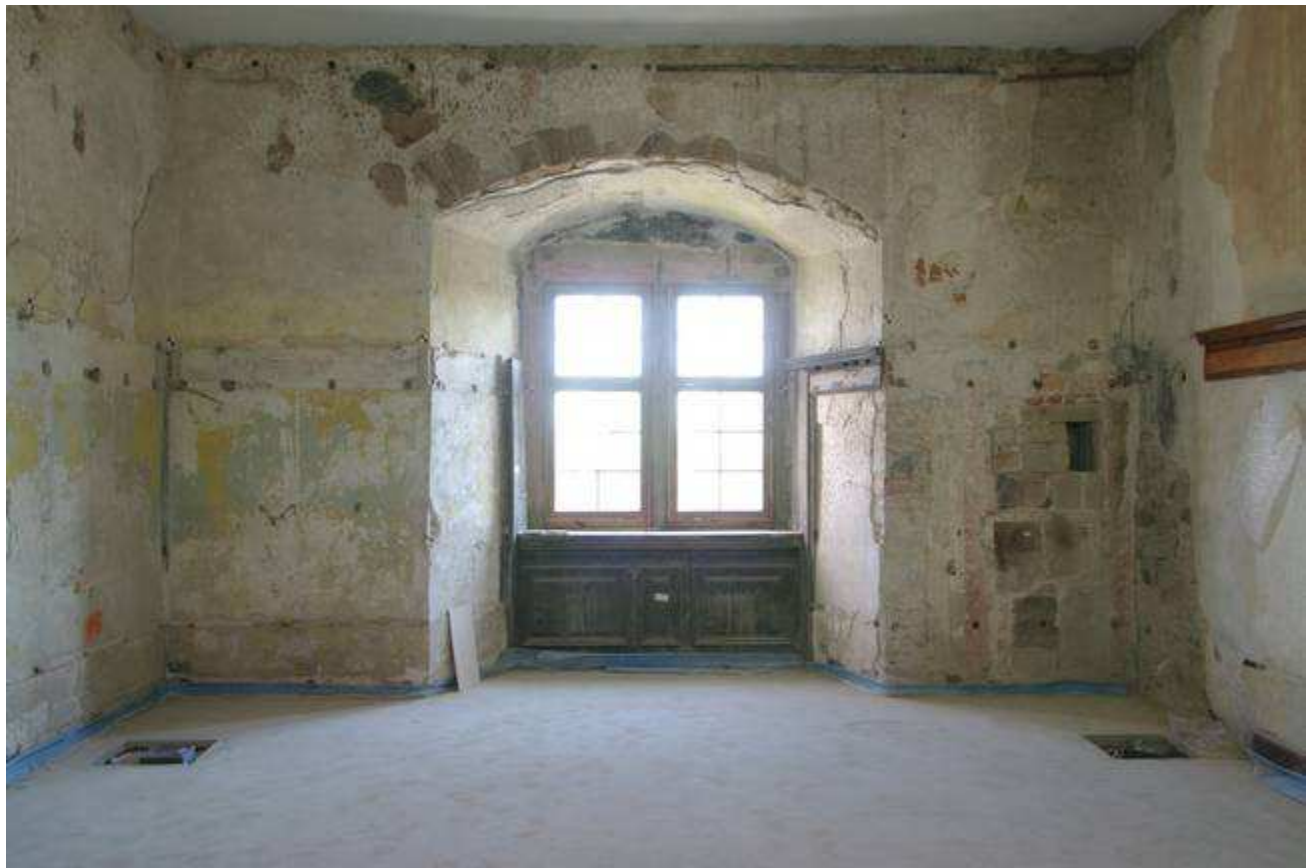
Erläuterung/Darstellung: Sicht auf die Südwand zu Beginn der Arbeiten. Vorzustand im August 2012.

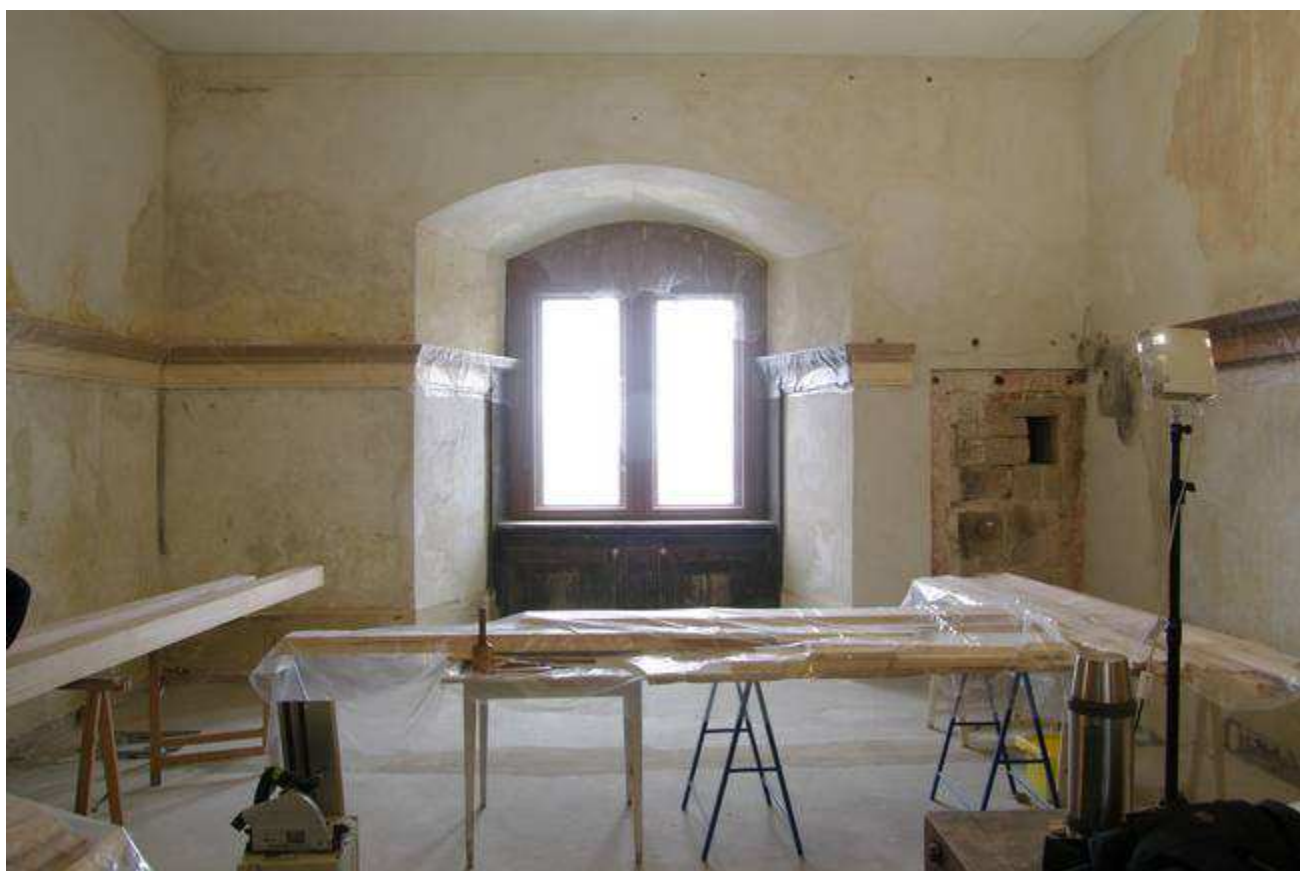
Erläuterung/Darstellung: Südwand, Zwischenzustand, nach der Reinigung und Putzsicherung wurde der Feinputz ausgeführt.

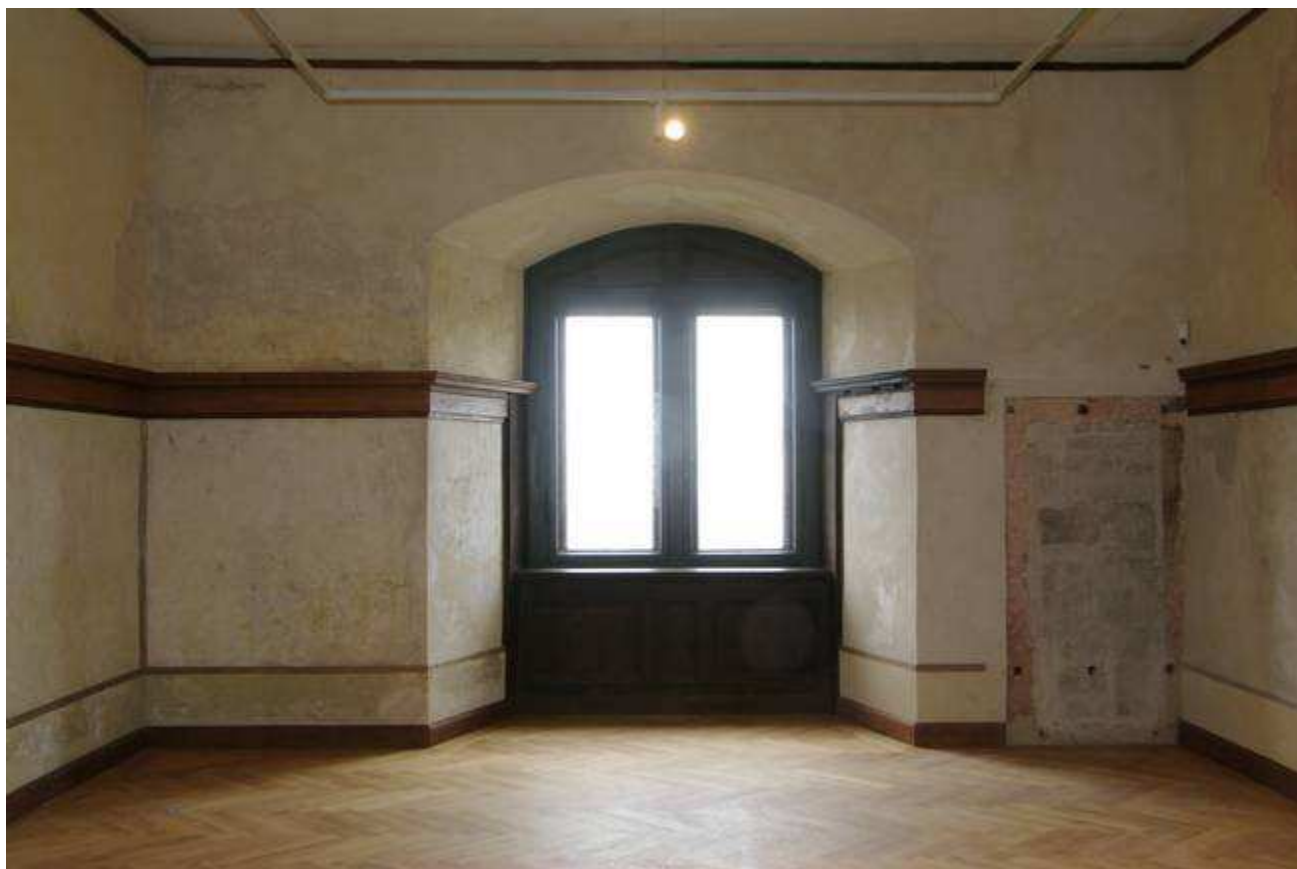
Erläuterung/Darstellung: Südwand nach Abschluss der Arbeiten. Endzustand im Oktober 2013.

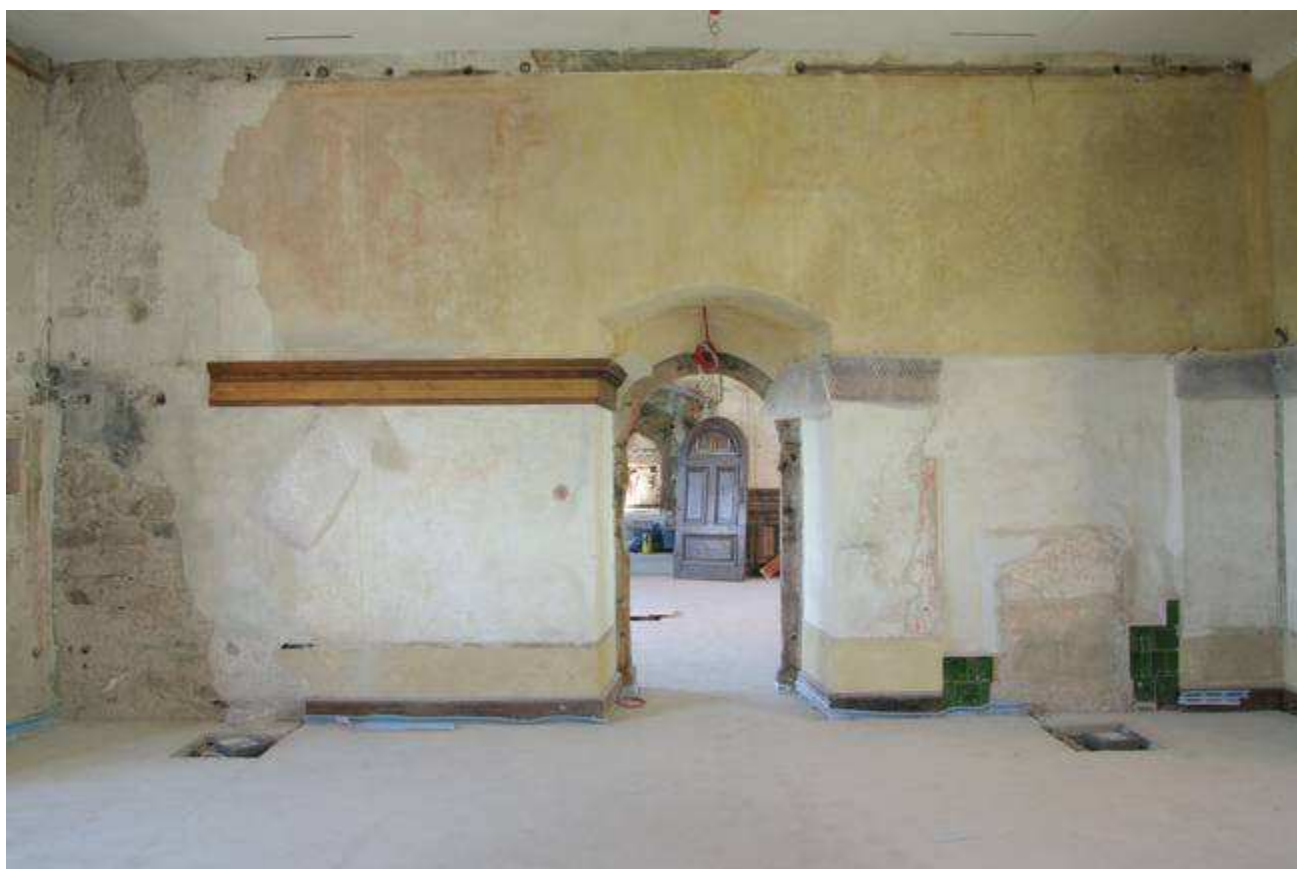
Erläuterung/Darstellung: Westwand zu Beginn der Arbeiten. Vorzustand im August 2012.

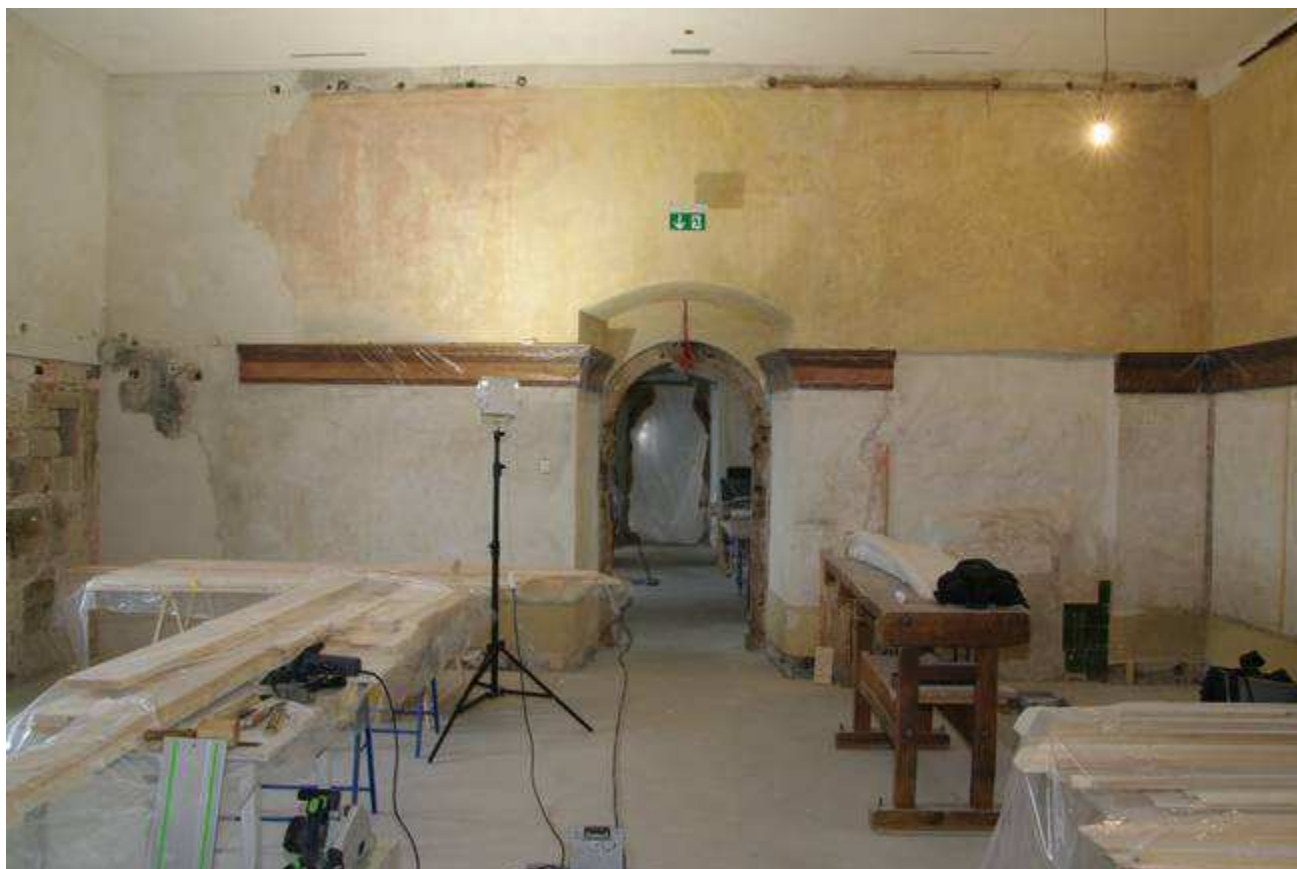
Erläuterung/Darstellung: Westwand, Zwischenzustand, die Feinputzergänzung im äußersten linken Bereich ist hier erfolgt. Zustand im Januar 2013.

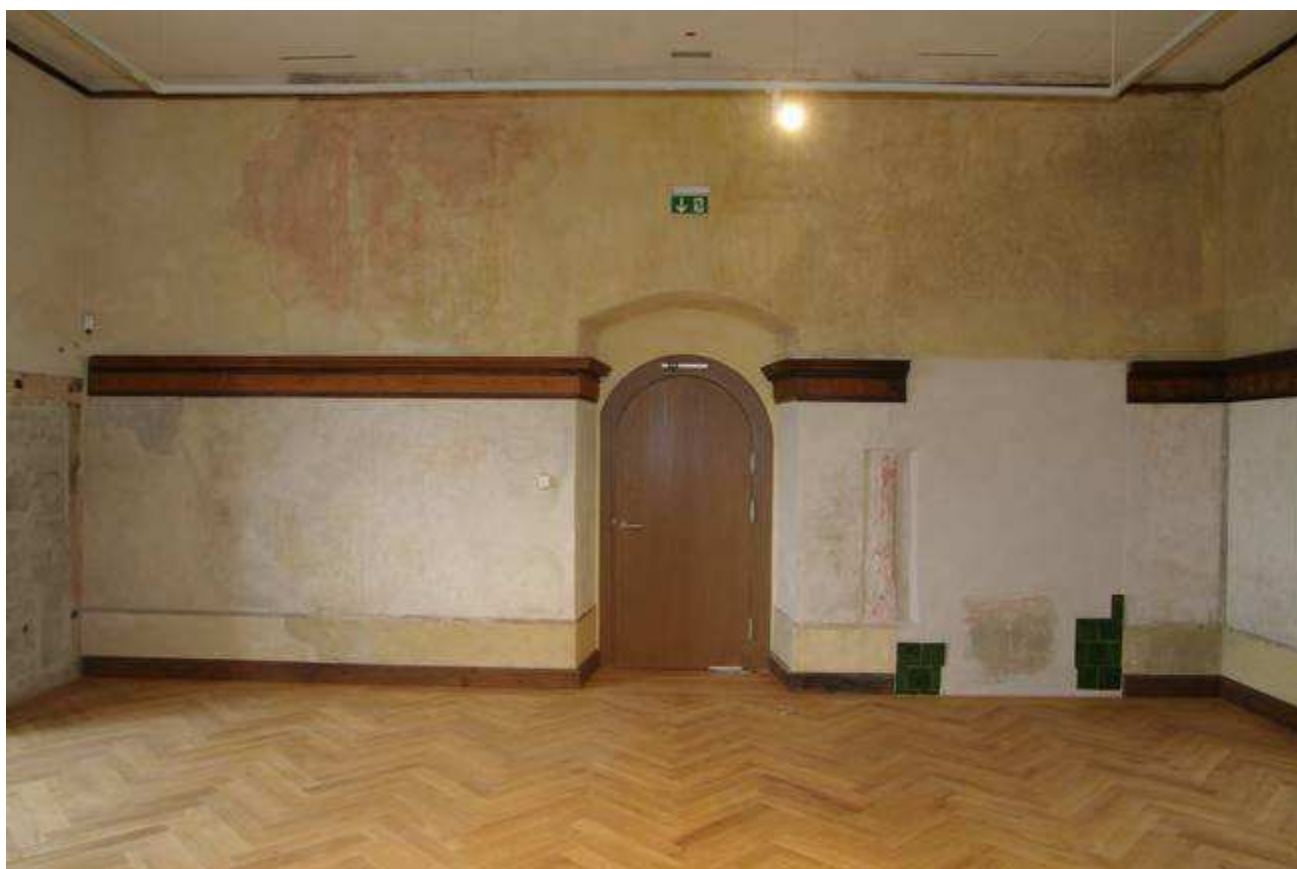
Erläuterung/Darstellung: Die Westwand nach Abschluss der Arbeiten. Endzustand im Oktober 2013.

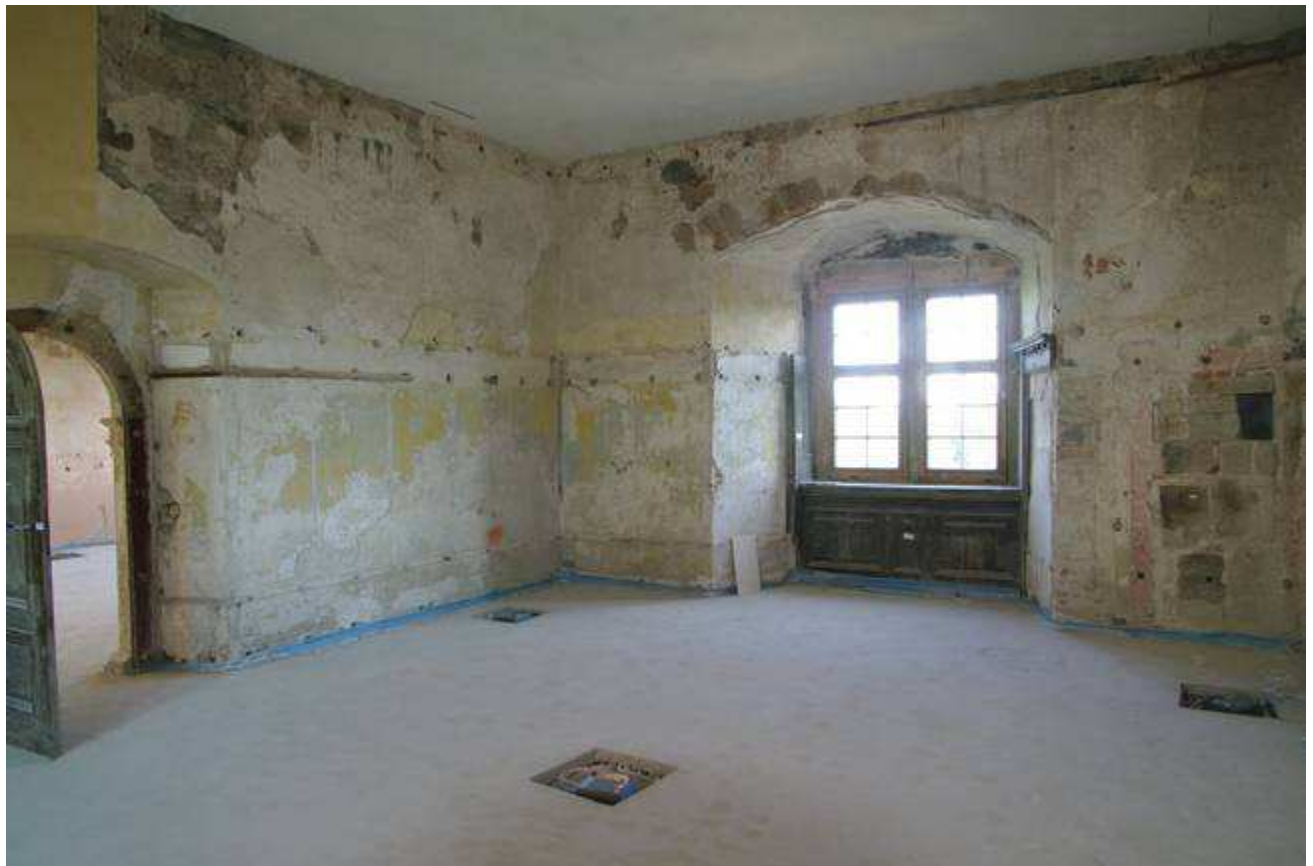
Erläuterung/Darstellung: Übersichtsaufnahme des Raumes in südöstlicher Richtung.
Vorzustand im August 2012.
