Dokumentation der Maßnahmen

Veste Heldburg, Französischer Bau

Räume 14.1.03, 14.1.04, 14.1.05, 14.1.06 und 14.1.07

Konservierung und Restaurierung des Bestandes an historischen
Putzen und Fassungen

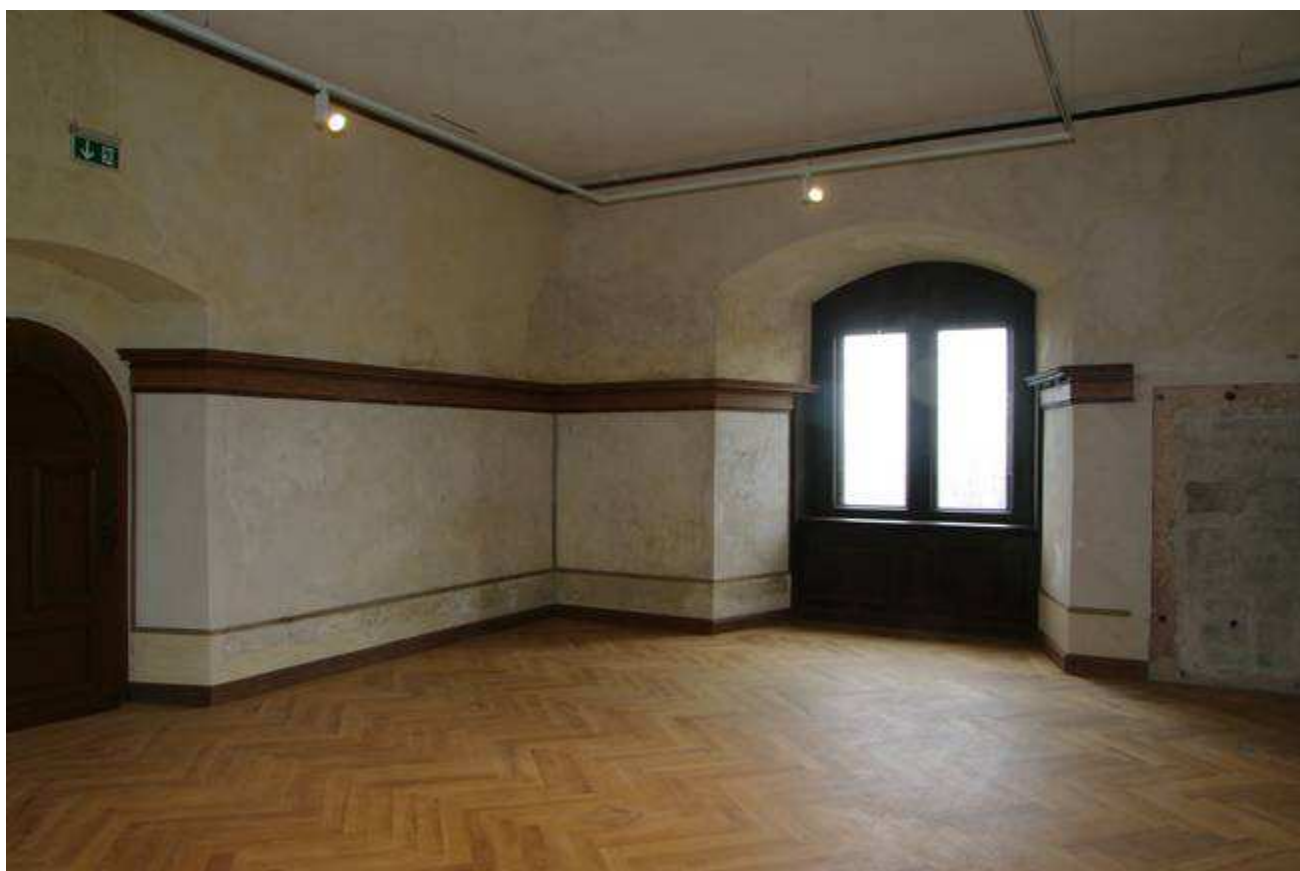
Erläuterung/Darstellung: Übersichtsaufnahme des Raumes in südöstlicher Richtung.
Endzustand im Oktober 2013.

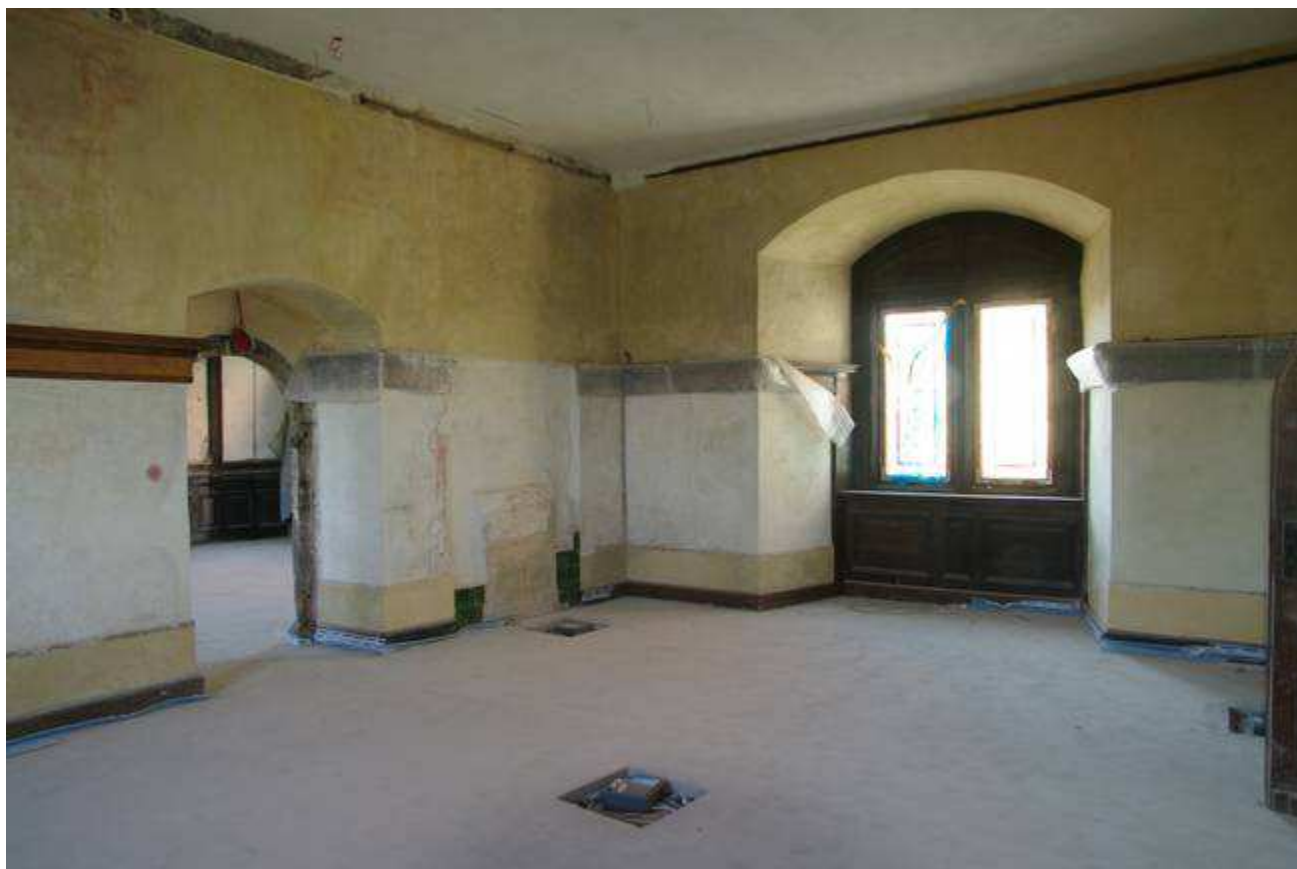
Erläuterung/Darstellung: Übersichtsaufnahme des Raumes in nordwestlicher Richtung.
Vorzustand im August 2012.

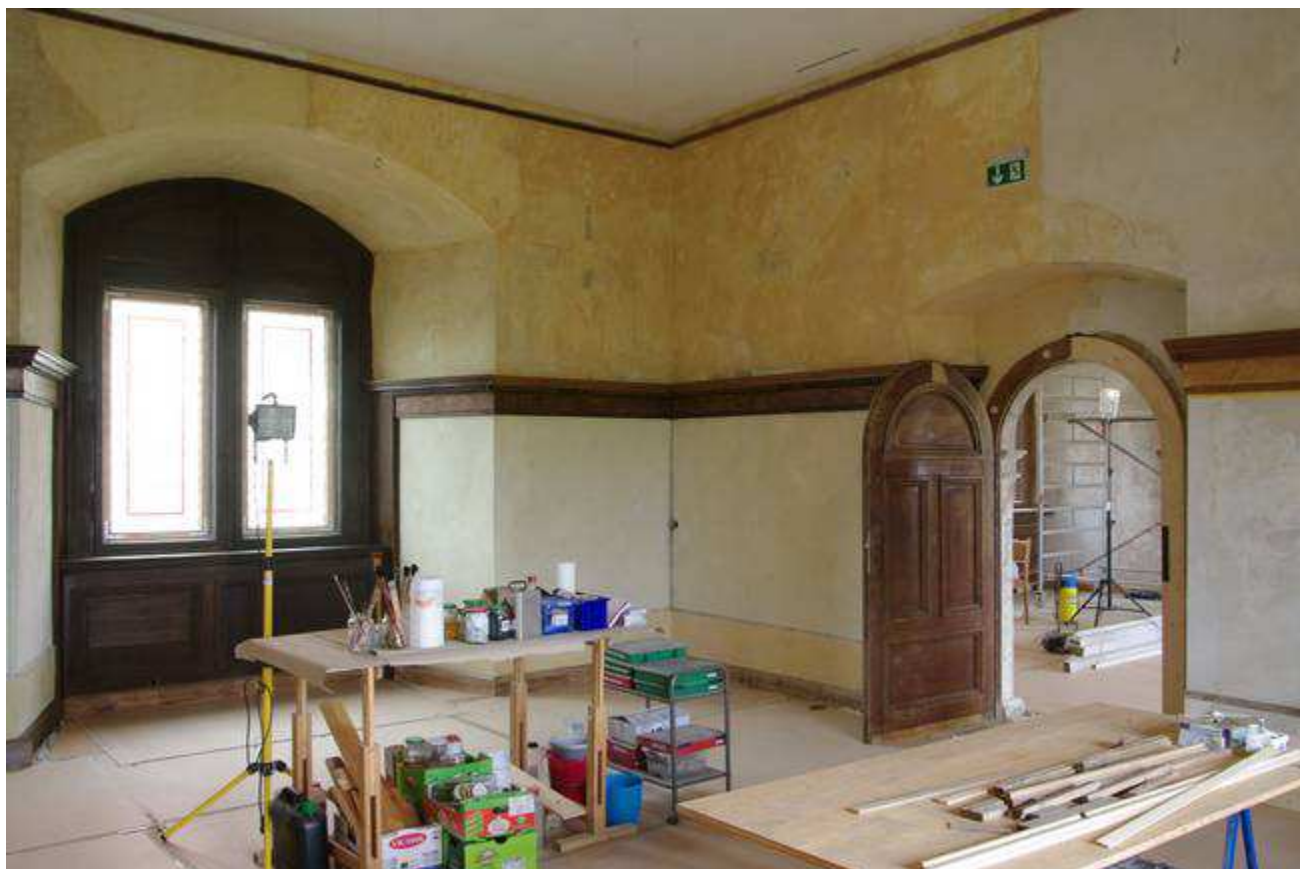
Erläuterung/Darstellung: Übersichtsaufnahme des Raumes in nordöstlicher Richtung.
Die Probefläche zur Konservierung/Restaurierung von Putz und Fassung aus dem Jahr 2010 musste zurück gearbeitet werden, da sie eine zu intensive Farbigkeit aufwies.

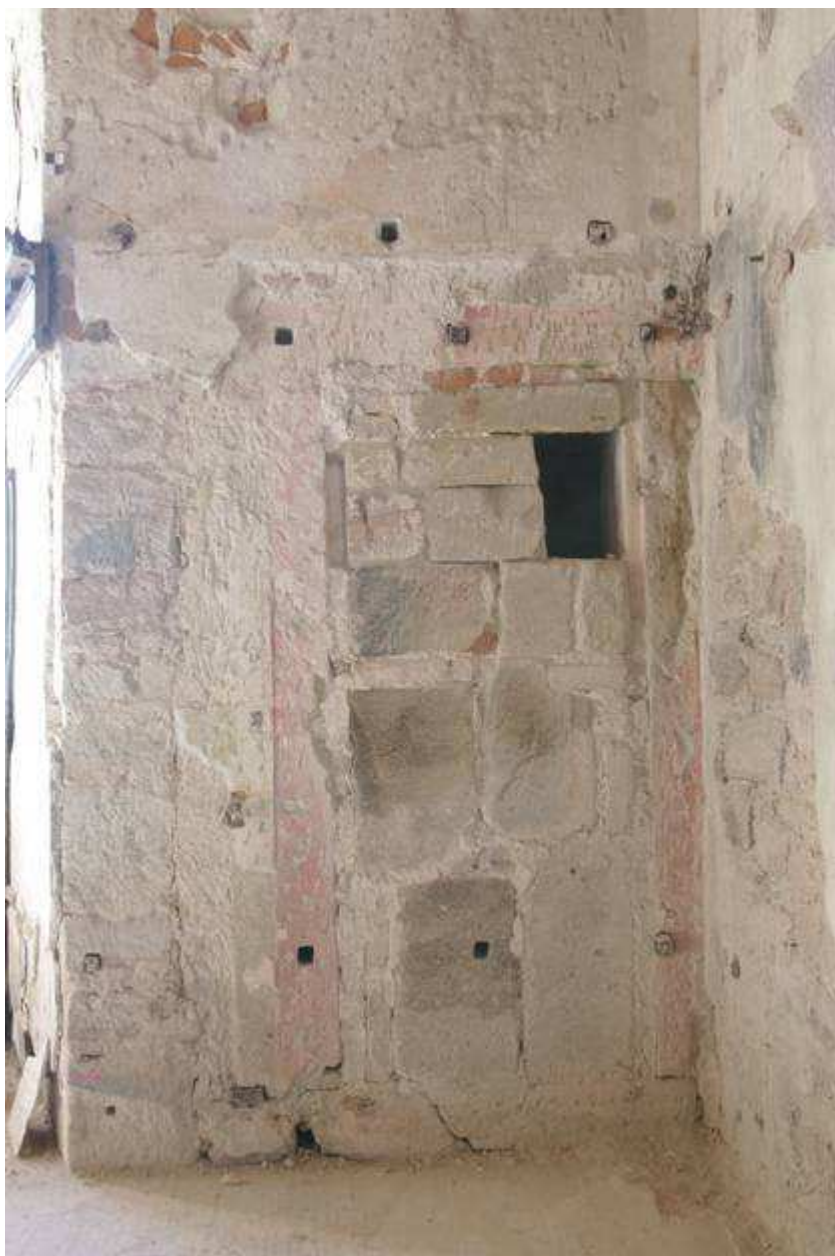
Erläuterung/Darstellung: Südwand, rechter Bereich. Befund einer zugesetzten Türöffnung. Die Tür führte zu einem ehemaligen Toilettenerker. Sie wurde später als Befundfenster vorgesehen. Vorzustand im August 2012.

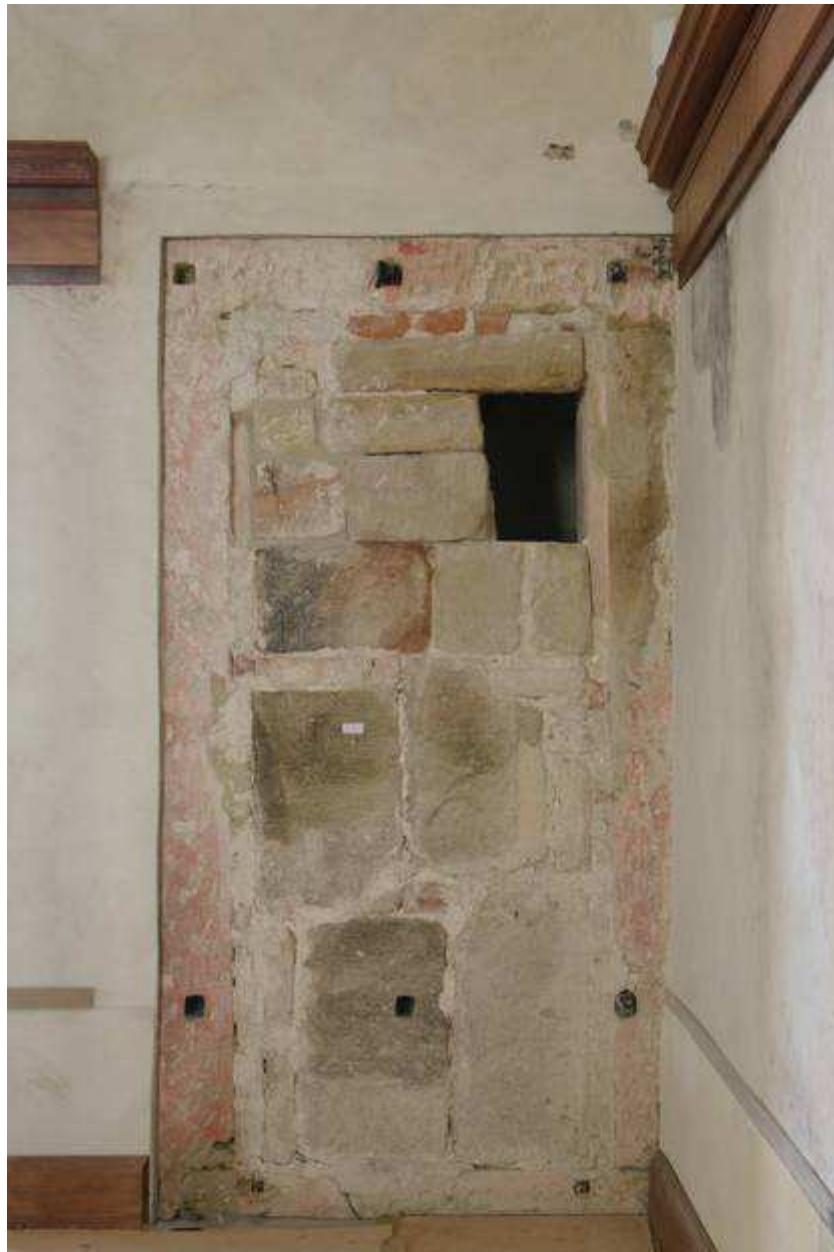
Erläuterung/Darstellung: Südwand, rechter Bereich. Befundfenster der zugesetzten Türöffnung.
Zwischenzustand im Juli 2013.

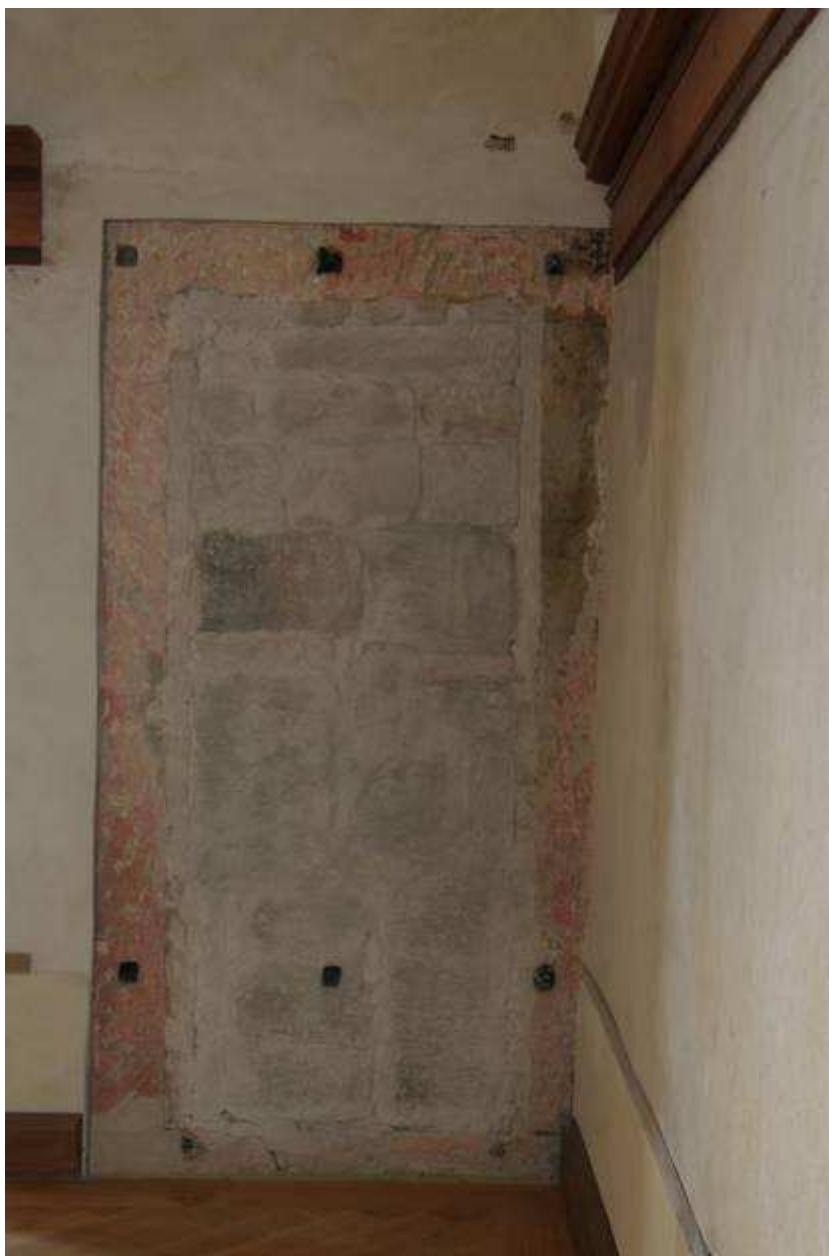
Erläuterung/Darstellung: Südwand, rechter Bereich. Befundfenster der zugesetzten Türöffnung.
Endzustand im Oktober 2013.

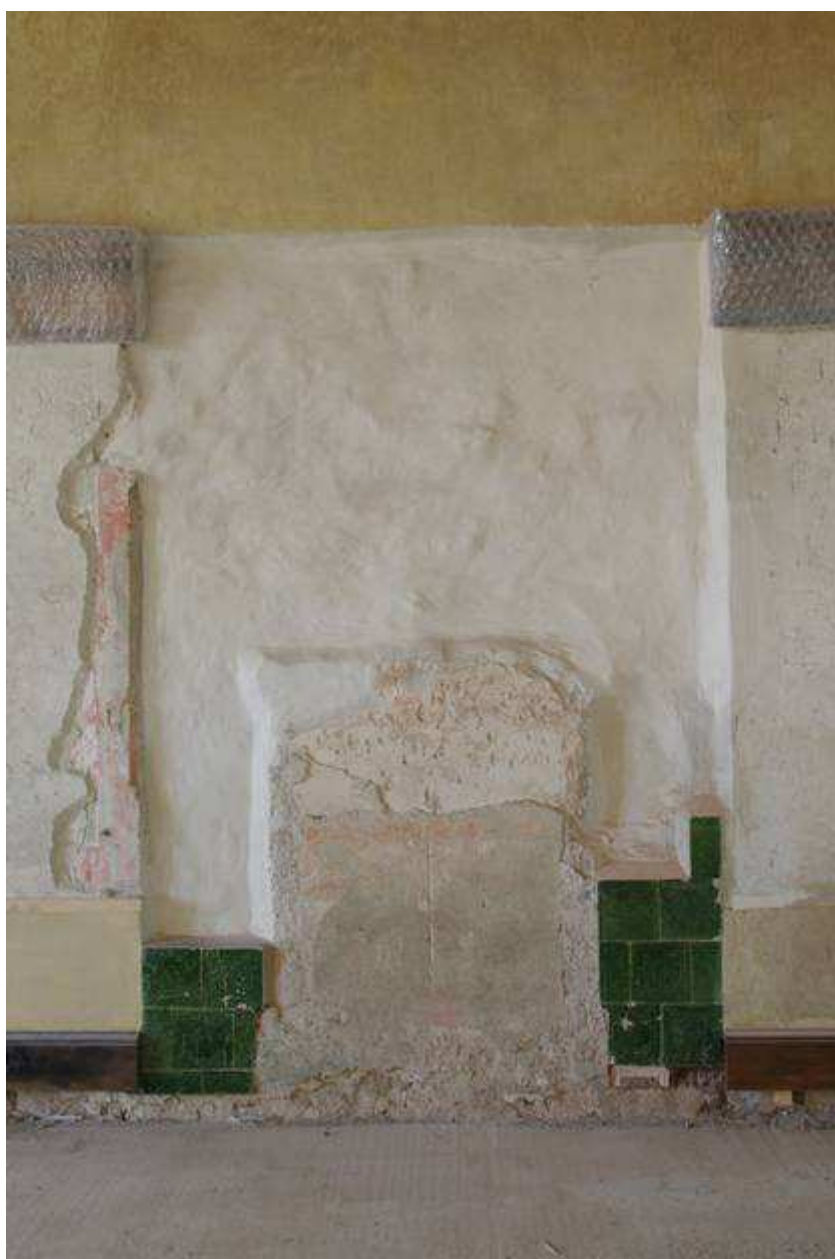
Erläuterung/Darstellung: Westwand, nördlicher Bereich, hier befinden sich Wandfliesen eines früher vorhanden gewesenen Kachelofens (19. Jh.) sowie ein Gewände, welches vermutlich zu einer Kamineinfassung (16. Jh.) gehörte. Vorzustand im August 2012.

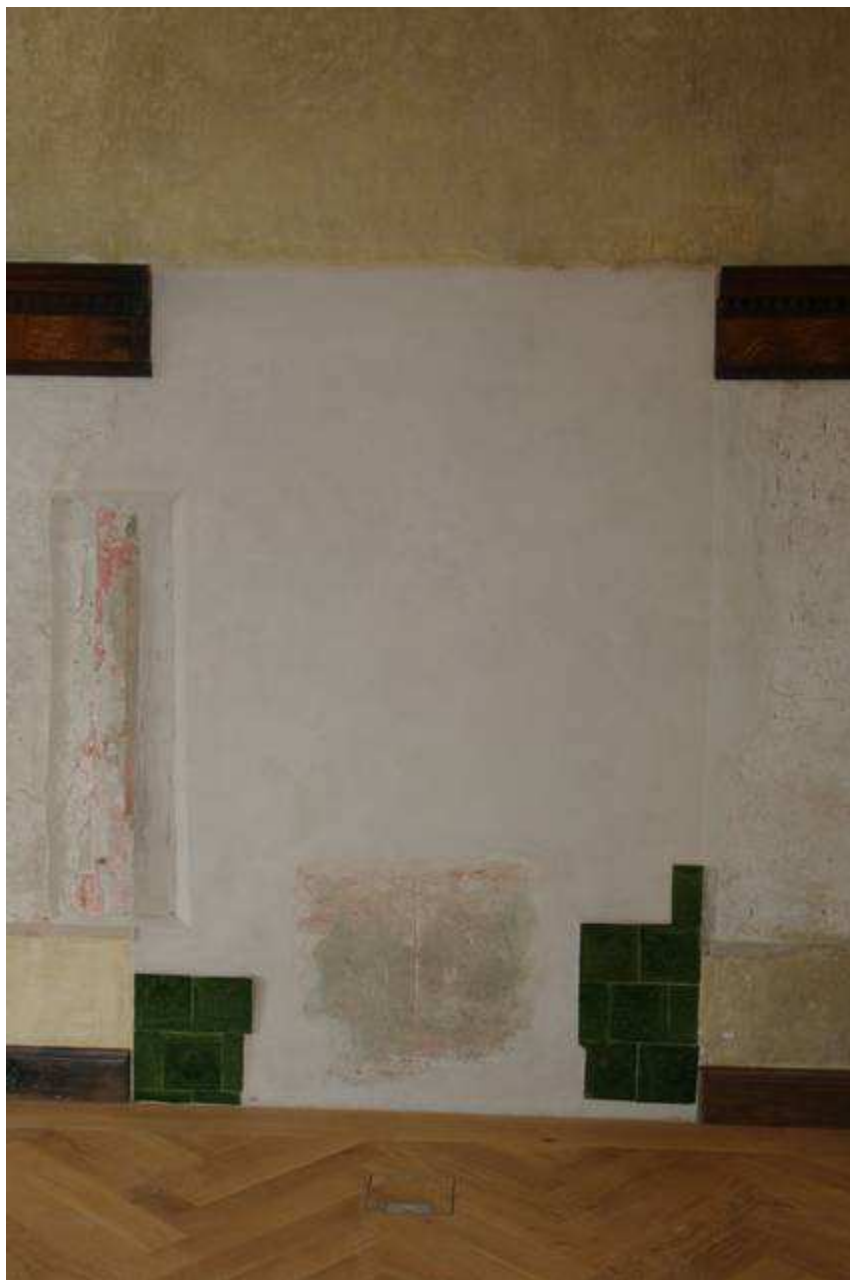
Erläuterung/Darstellung: Westwand, nördlicher Bereich, hier befinden sich Wandfliesen eines früher vorhanden gewesenen Kachelofens (19. Jh.) sowie ein Gewände, welches vermutlich zu einer Kamineinfassung (16. Jh.) gehörte. Die Rücklage des Ofens sollte auf das Putzniveau der Wand geschlossen und das Gewände als Befundfenster konserviert werden. Endzustand

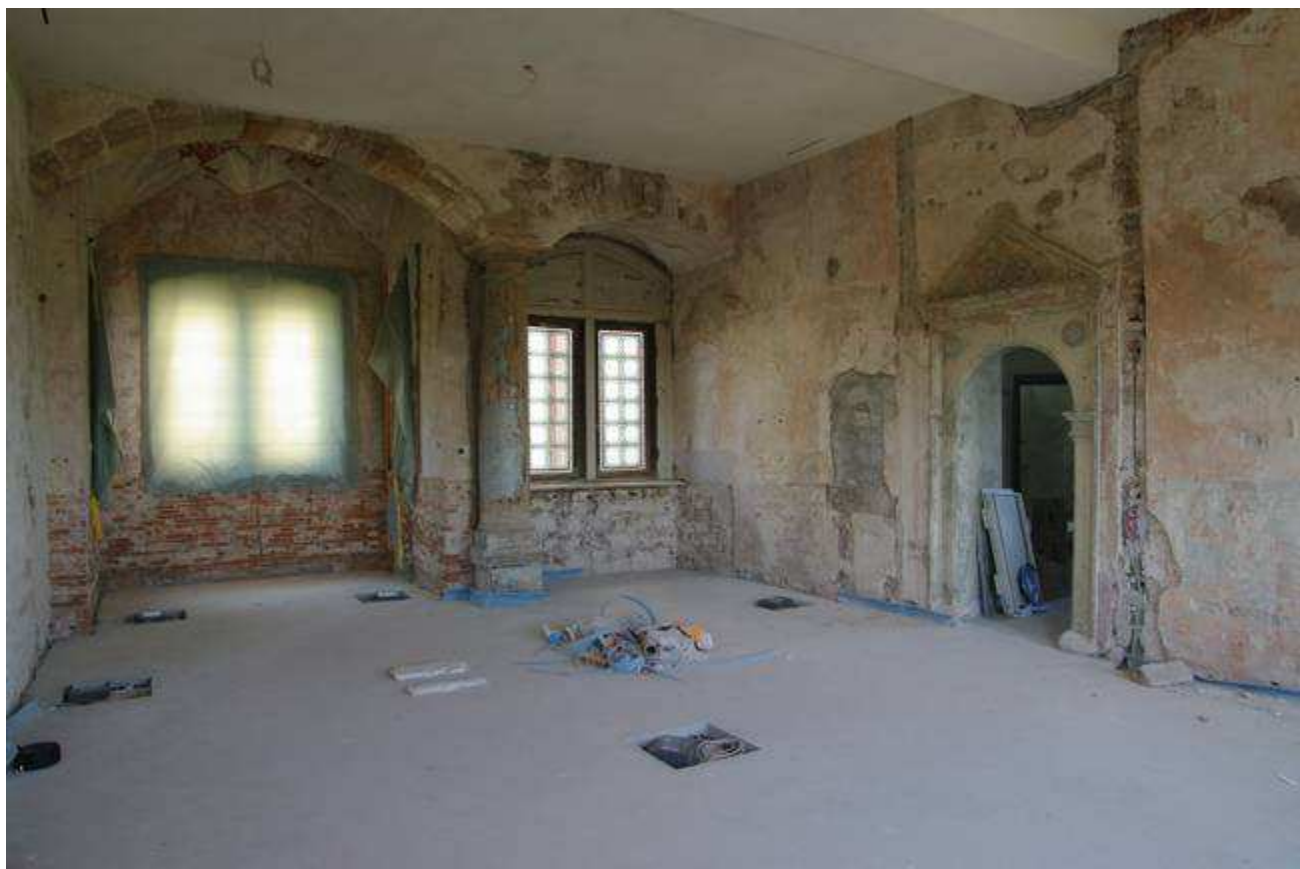
Erläuterung/Darstellung: Übersichtsaufnahme des Raumes in nordöstlicher Richtung.
Vorzustand im August 2012.

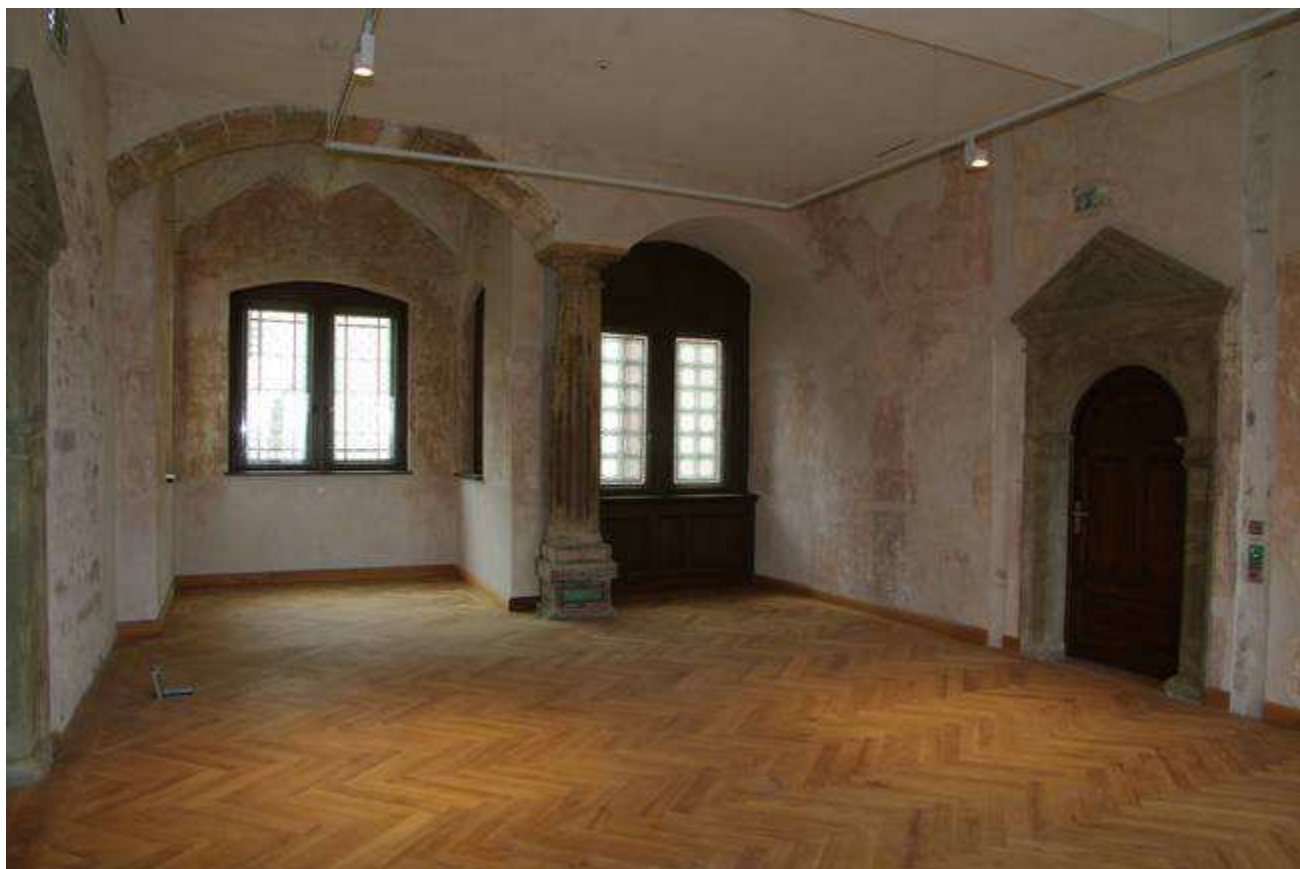
Erläuterung/Darstellung: Übersichtsaufnahme des Raumes in nordöstlicher Richtung.
Endzustand im Oktober 2013.

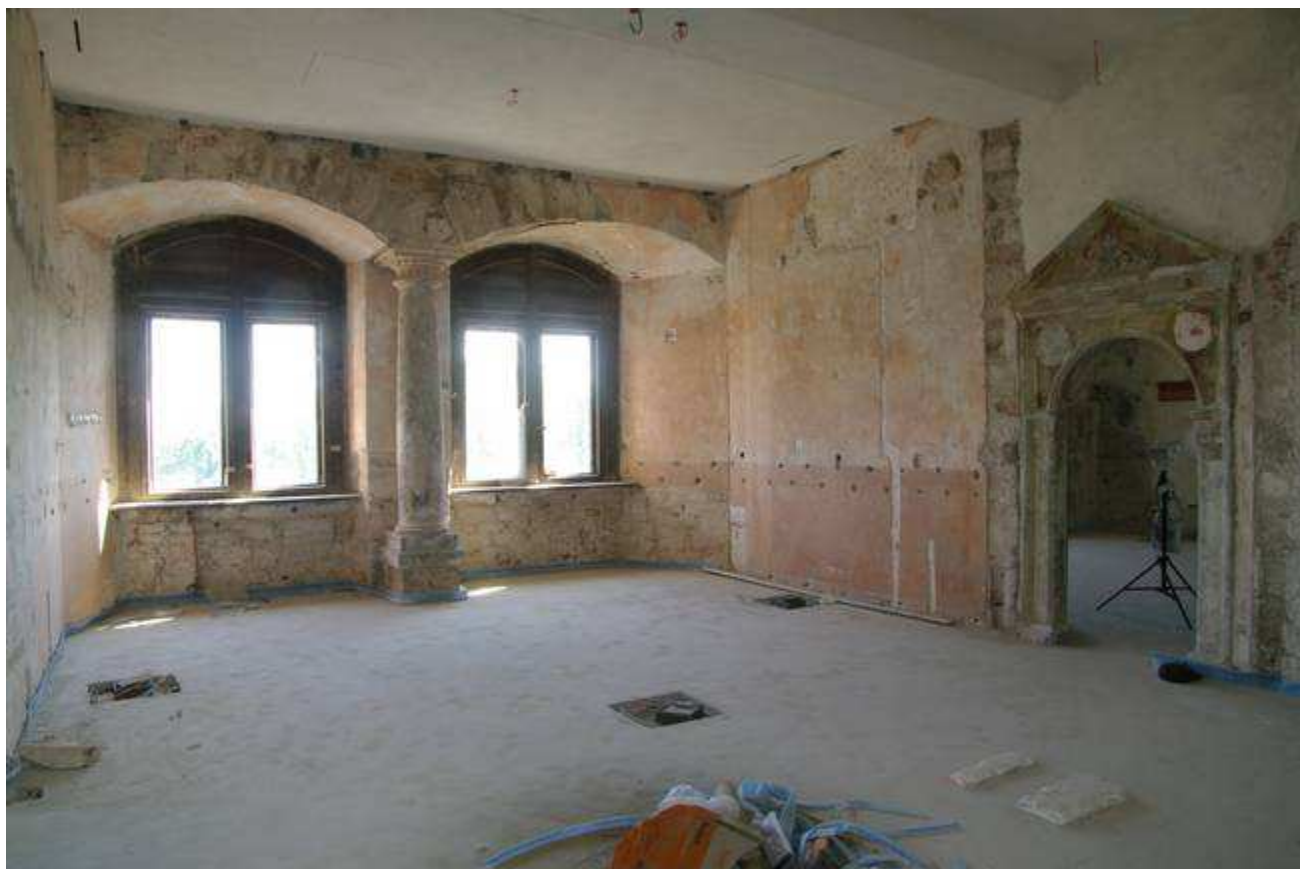
Erläuterung/Darstellung: Übersichtsaufnahme des Raumes in südwestlicher Richtung.
Vorzustand im August 2012.

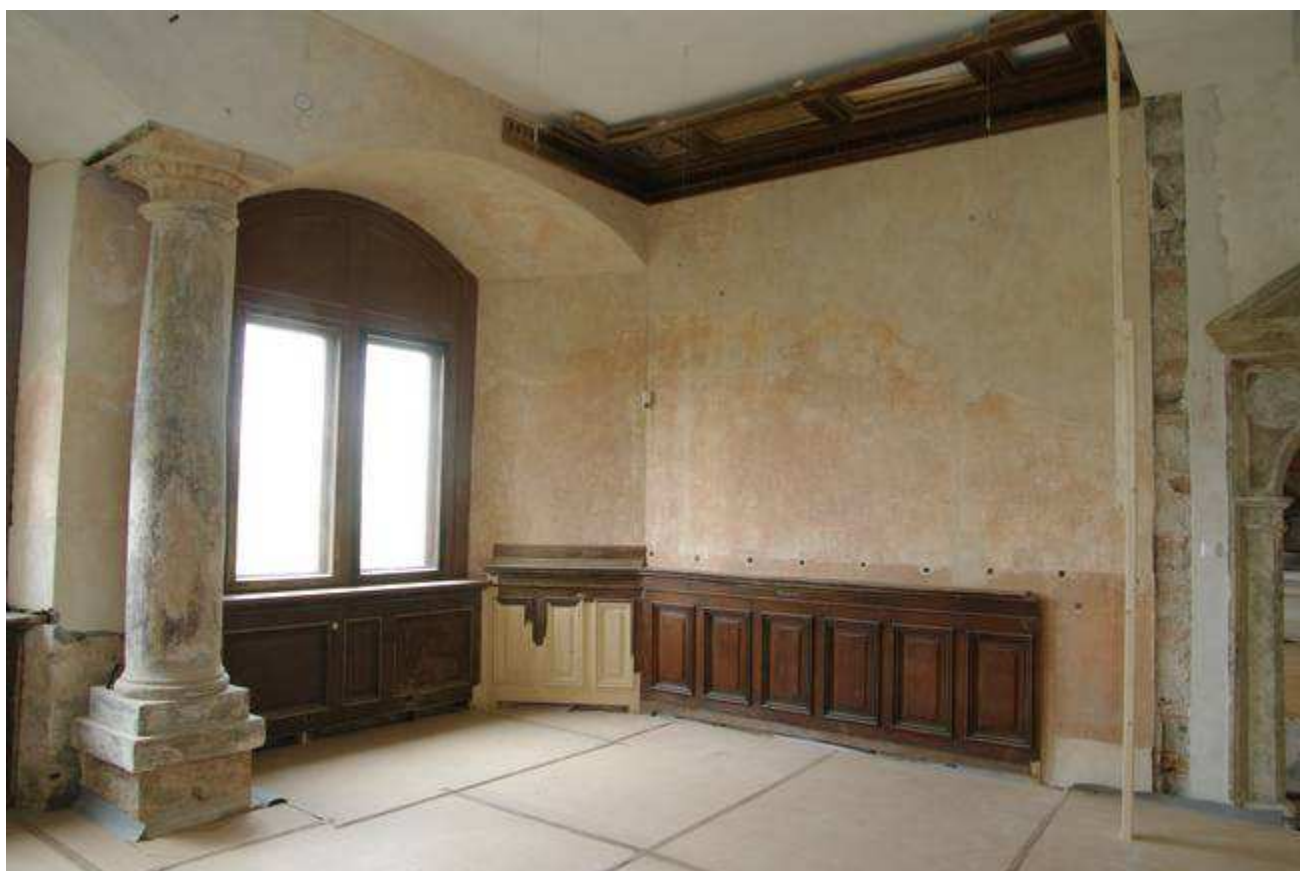
Erläuterung/Darstellung: Übersichtsaufnahme des Raumes in südwestlicher Richtung (Ausschnitt). Zwischenzustand im Mai 2013. Zur Entscheidungsfindung wurde hier ein noch vorhandenes Deckenfeld provisorisch eingebaut.

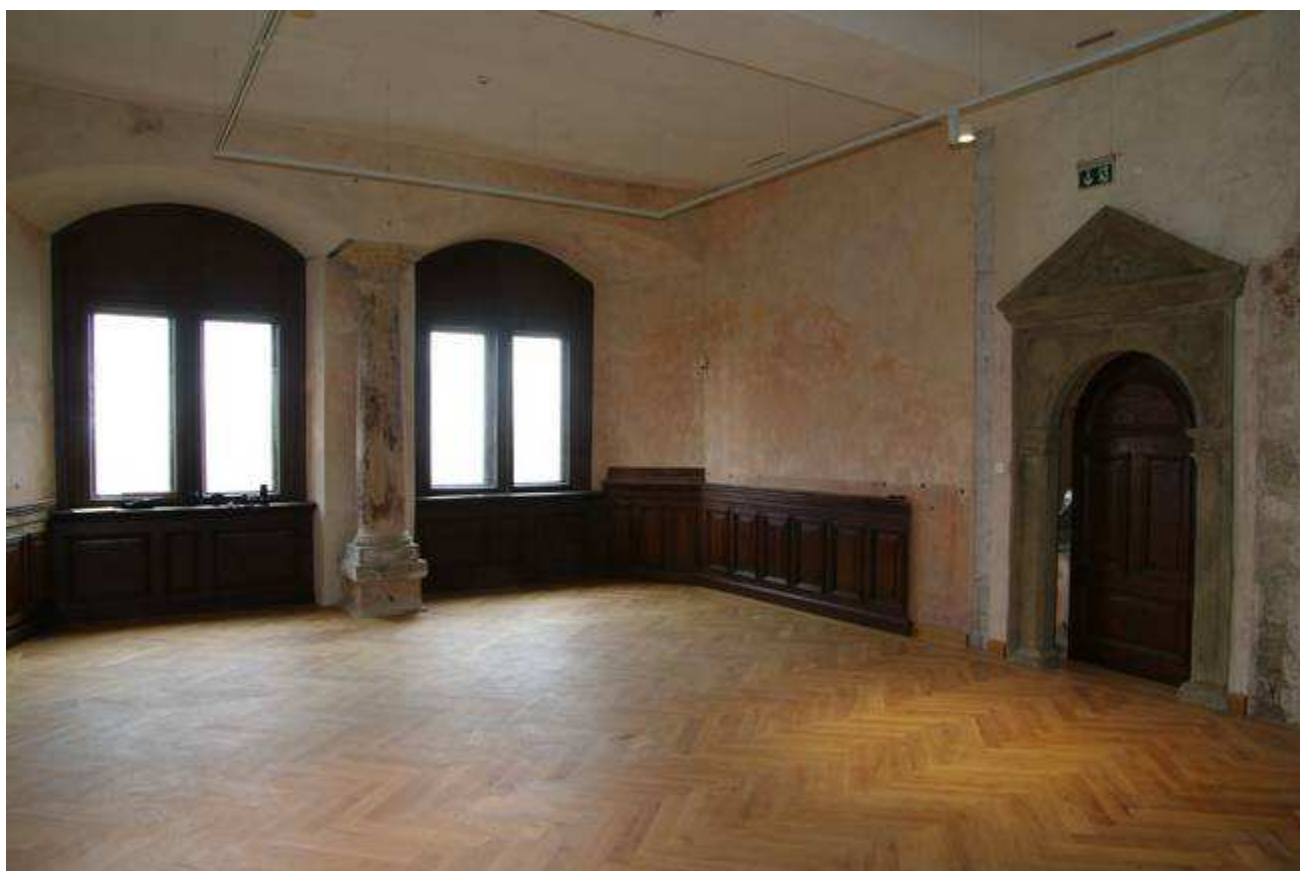
Erläuterung/Darstellung: Übersichtsaufnahme des Raumes in südwestlicher Richtung.
Endzustand im Oktober 2013.

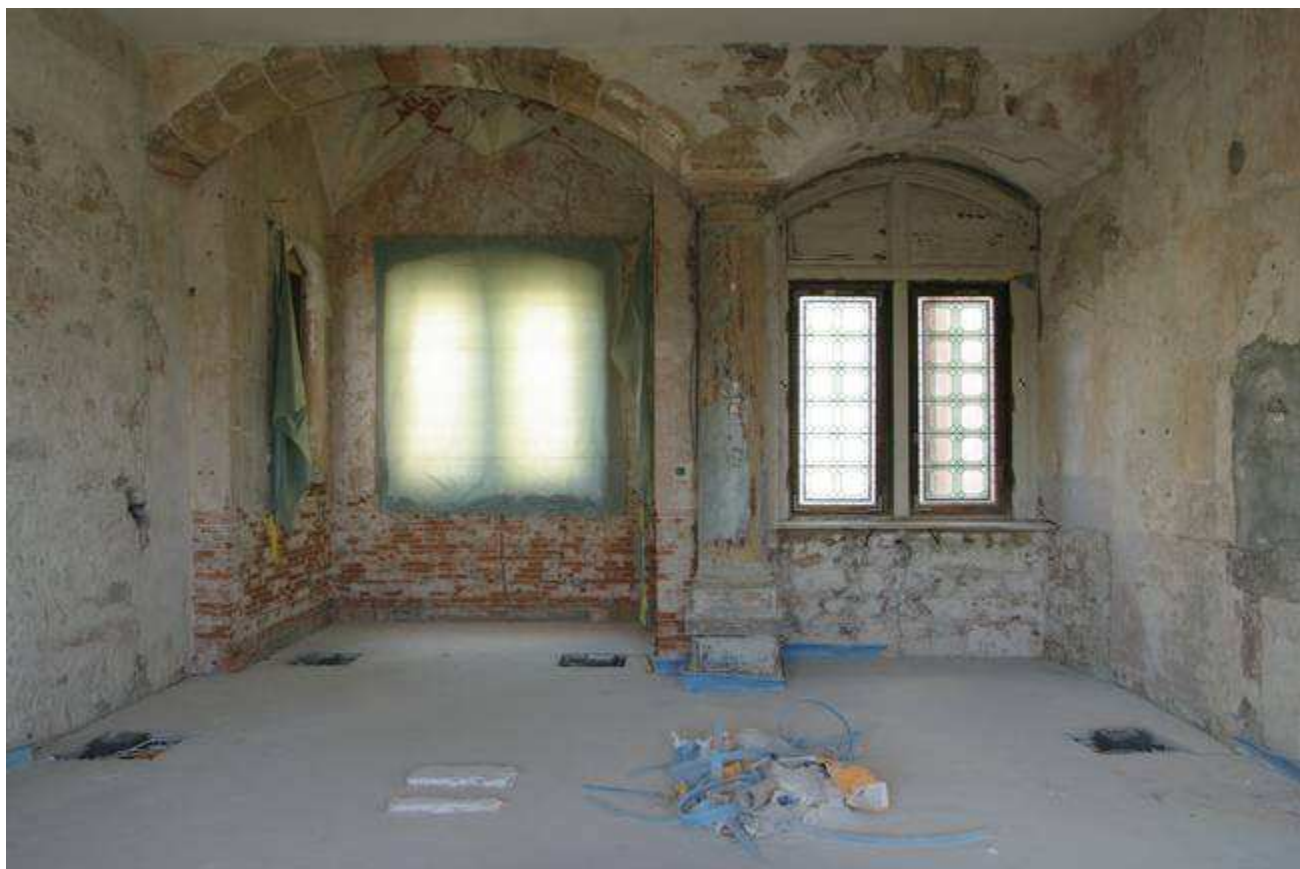
Erläuterung/Darstellung: Sicht auf die Nordwand mit Erker zu Beginn der Arbeiten.
Vorzustand im August 2012.

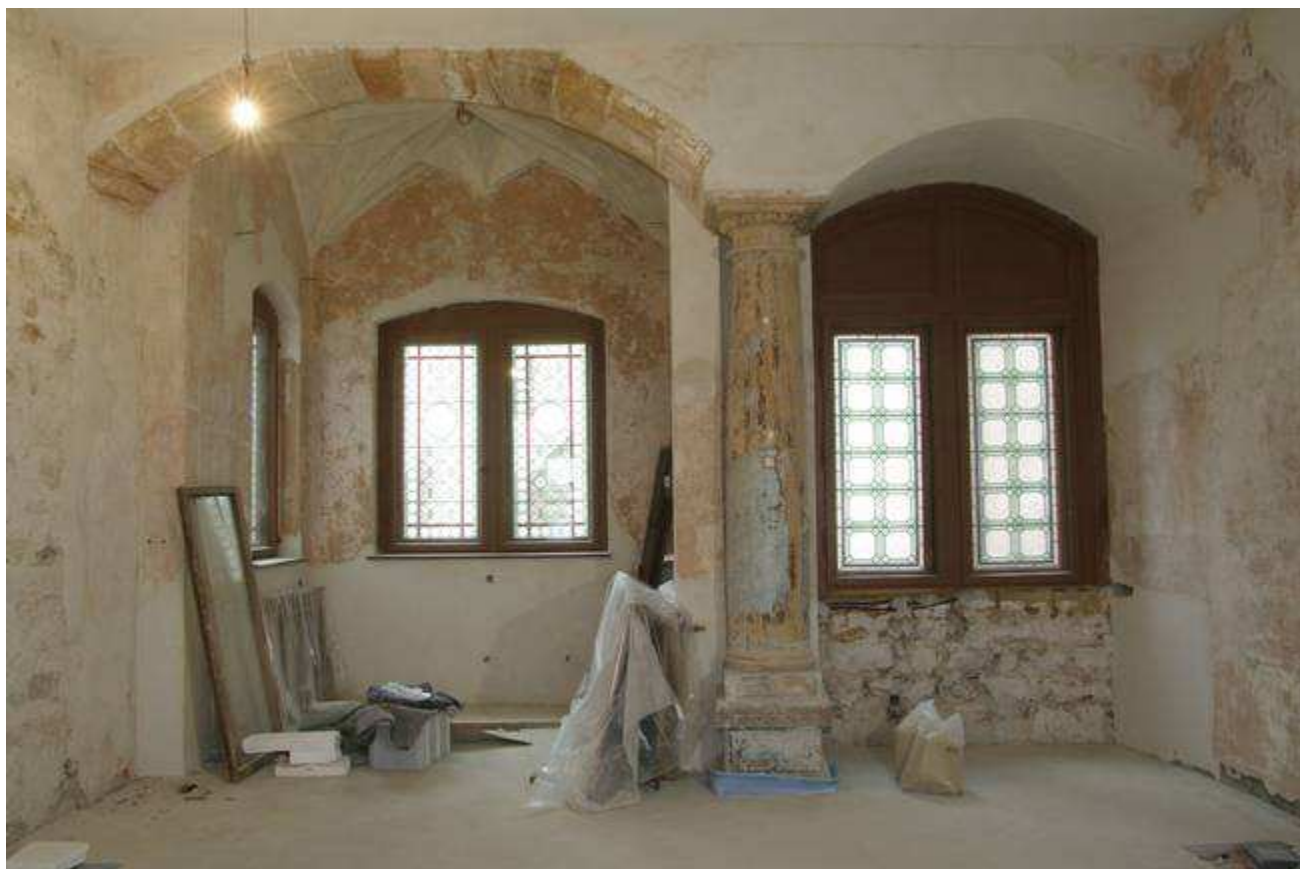
Erläuterung/Darstellung: Nordwand mit Erker, der Feinputz ist bereits ausgeführt.
Zwischenzustand Februar 2013.

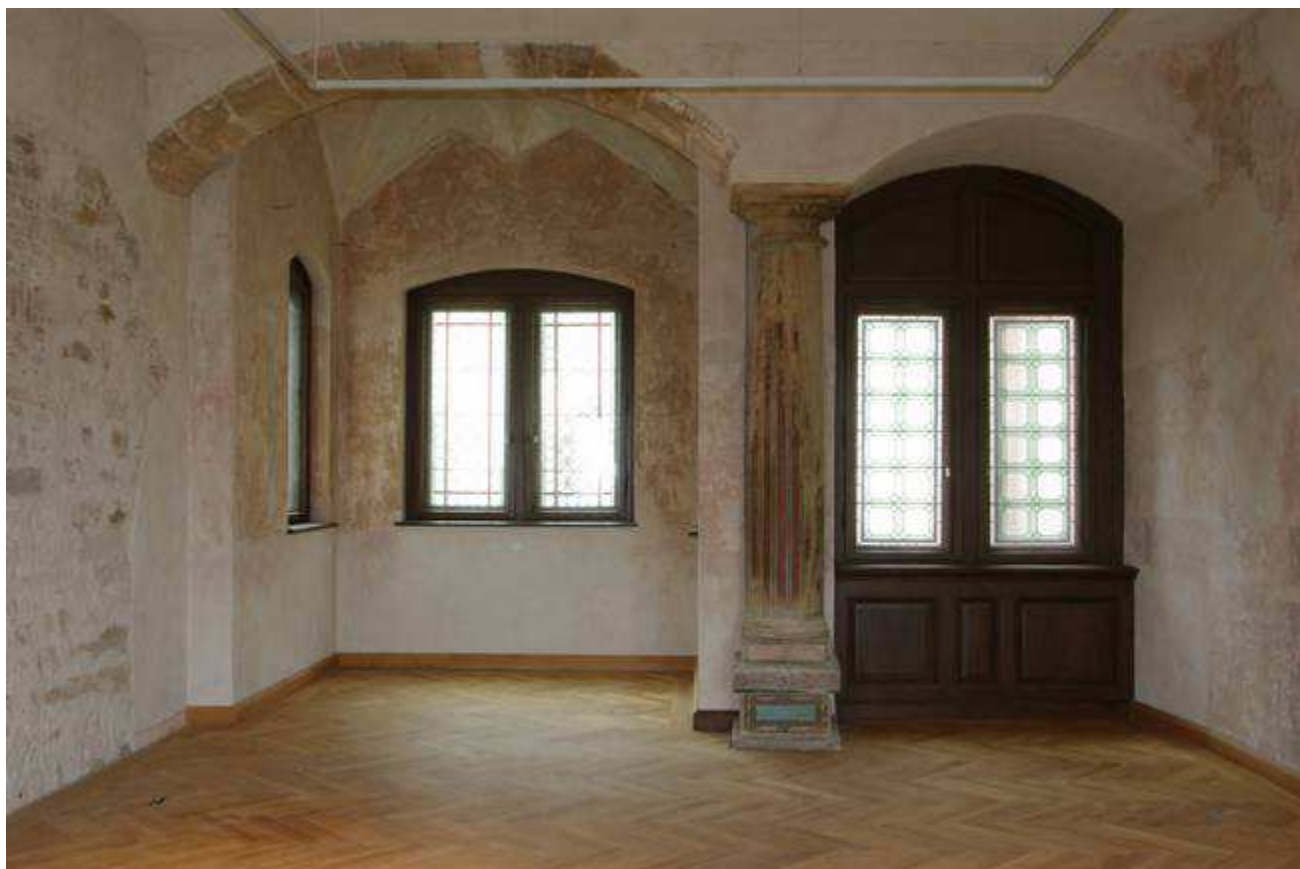
Erläuterung/Darstellung: Nordwand mit Erker im Endzustand. Oktober 2013

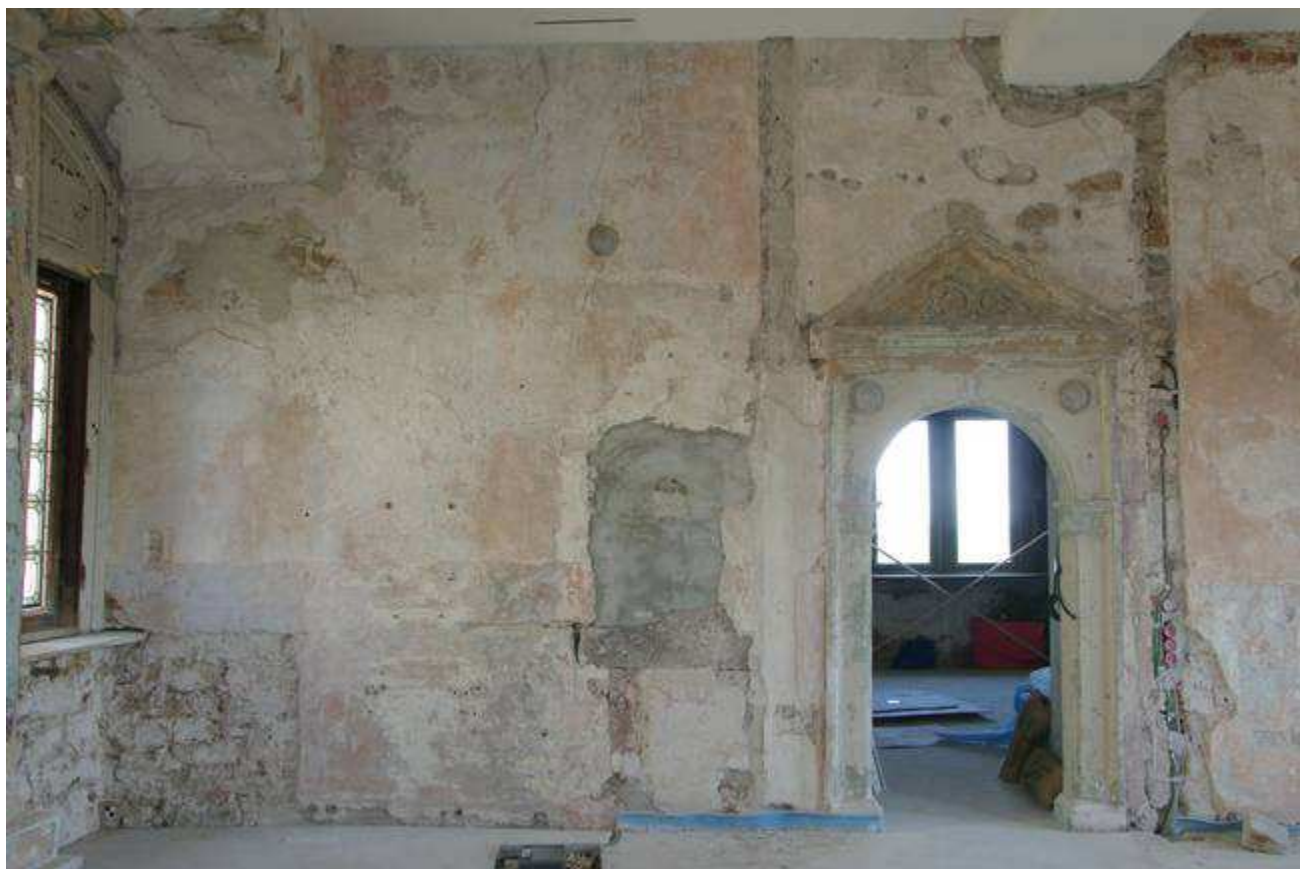
Erläuterung/Darstellung: Ostwand, nördlicher Bereich zu Beginn der Arbeiten.
Vorzustand im August 2012.

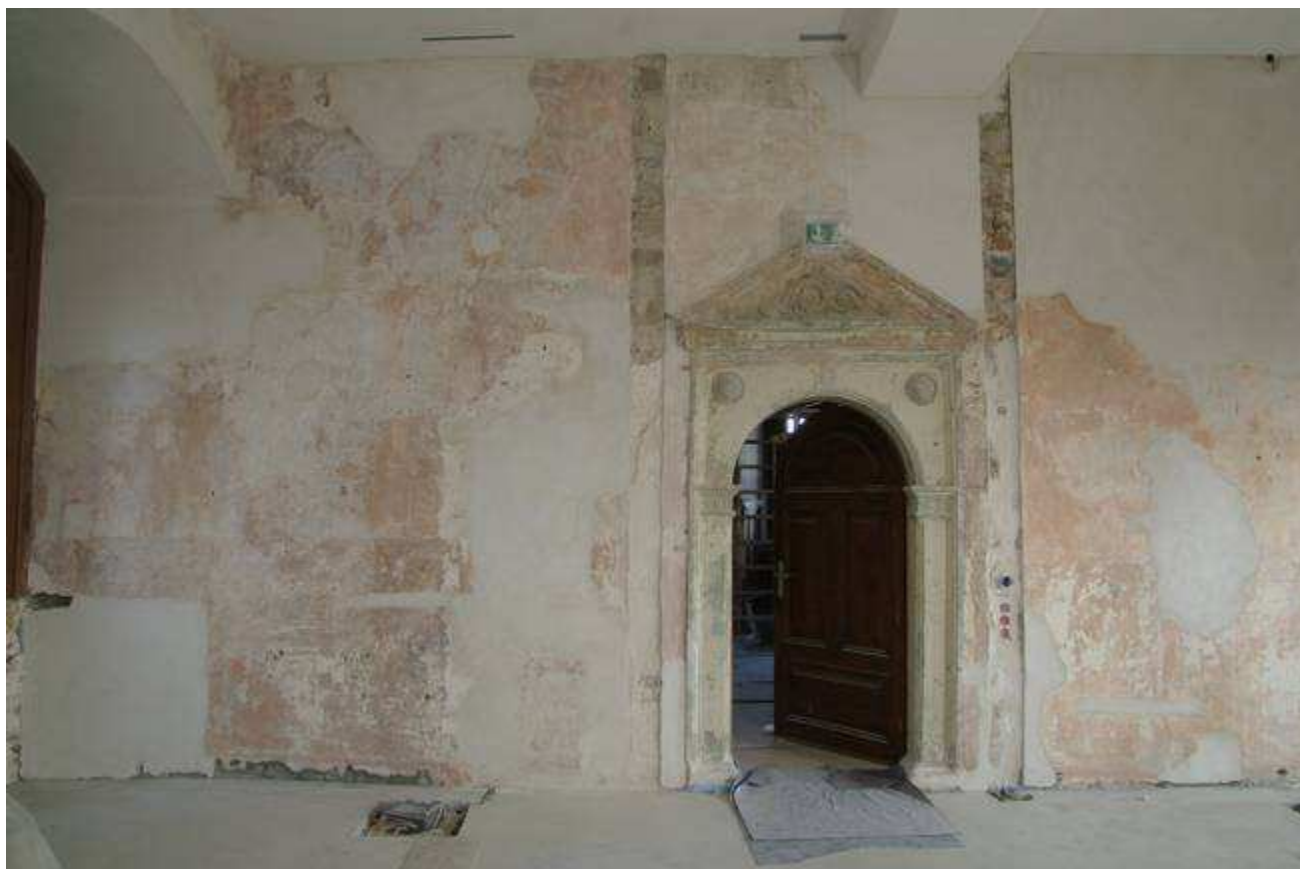
Erläuterung/Darstellung: Ostwand, nördlicher Bereich. Zwischenzustand nach Abschluss der Feinputzarbeiten im Februar 2013.

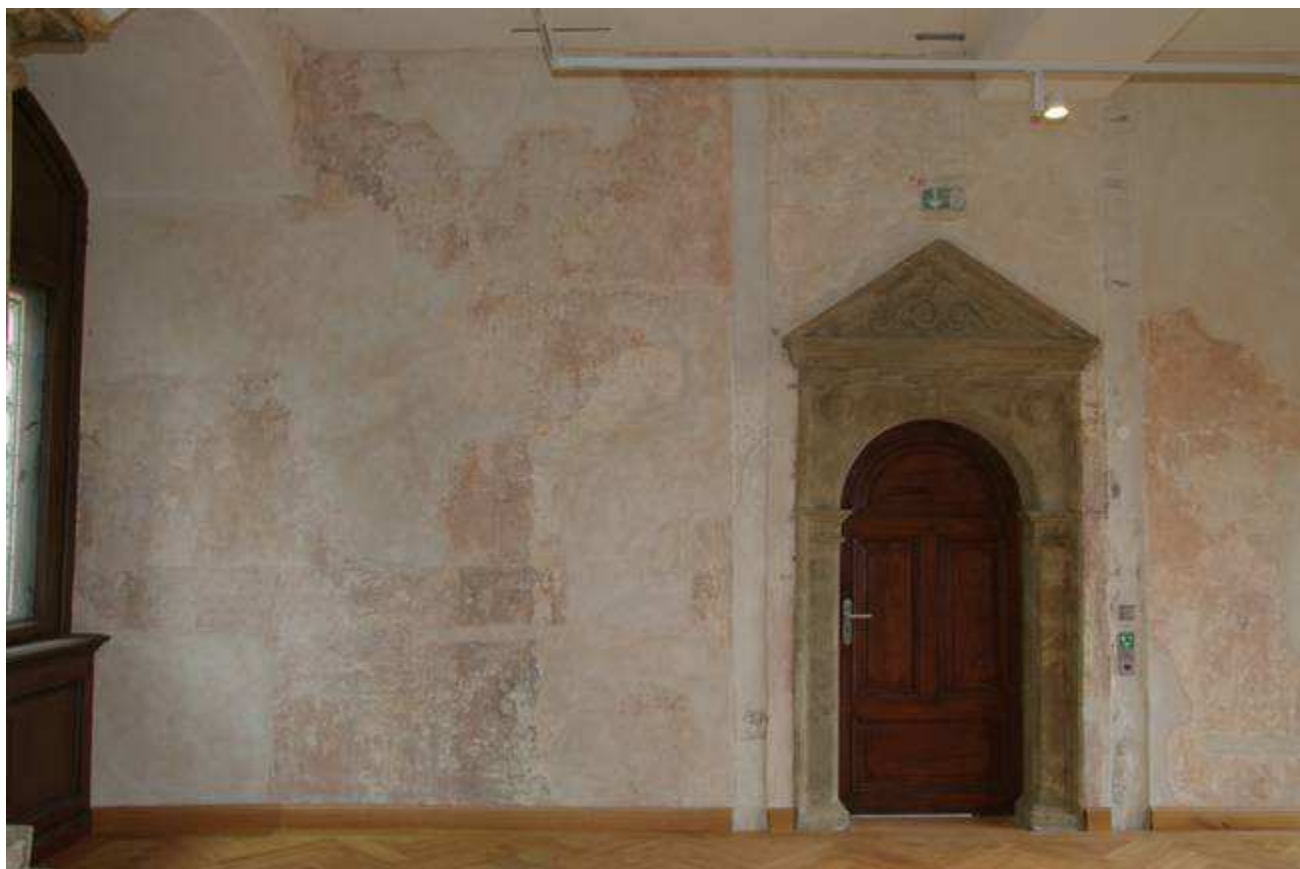
Erläuterung/Darstellung: Ostwand, nördlicher Bereich nach Abschluss der Retuschen an den Wandflächen sowie am Türportal. Endzustand im Oktober 2013.

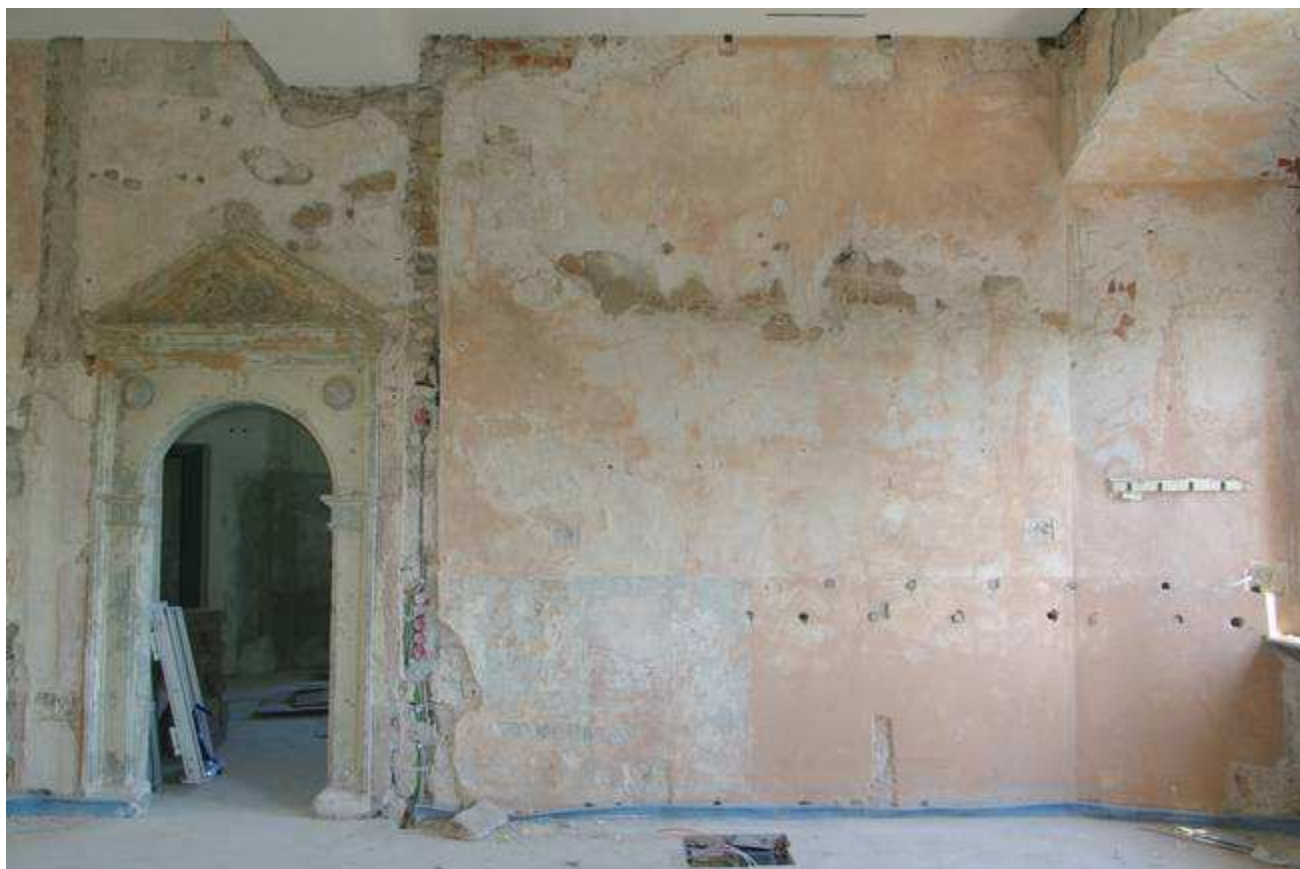
Erläuterung/Darstellung: Ostwand, südlicher Bereich zu Beginn der Arbeiten.
Vorzustand im August 2012.
