Dokumentation der Maßnahmen

Veste Heldburg, Französischer Bau

Räume 14.1.03, 14.1.04, 14.1.05, 14.1.06 und 14.1.07

Konservierung und Restaurierung des Bestandes an historischen
Putzen und Fassungen

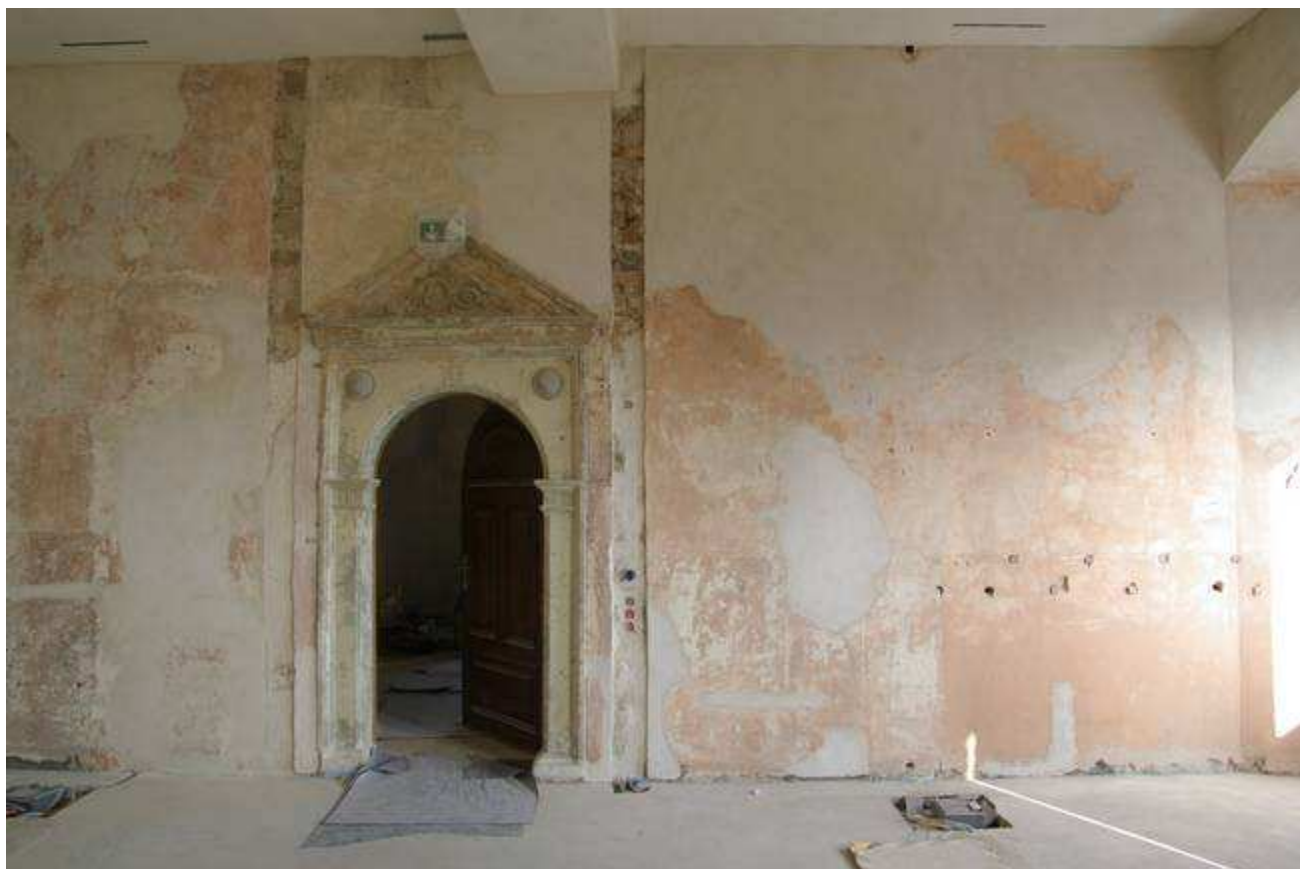
Erläuterung/Darstellung: Ostwand, südlicher Bereich nach Abschluss der Feinputzarbeiten.
Zwischenzustand im Februar 2013.

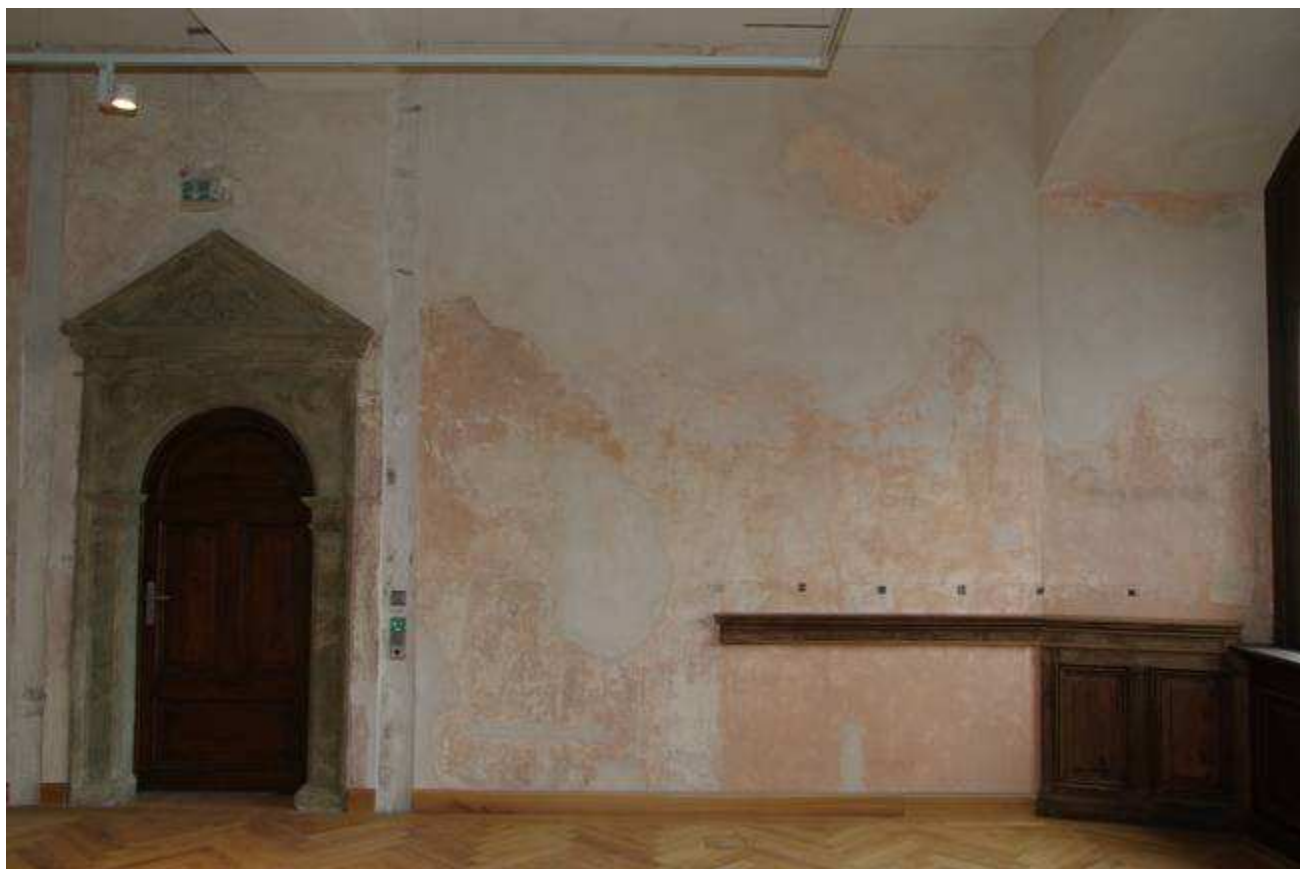
Erläuterung/Darstellung: Ostwand, südlicher Bereich nach Abschluss der Retuschen an den Wandflächen und am Türportal. Endzustand Oktober 2013.

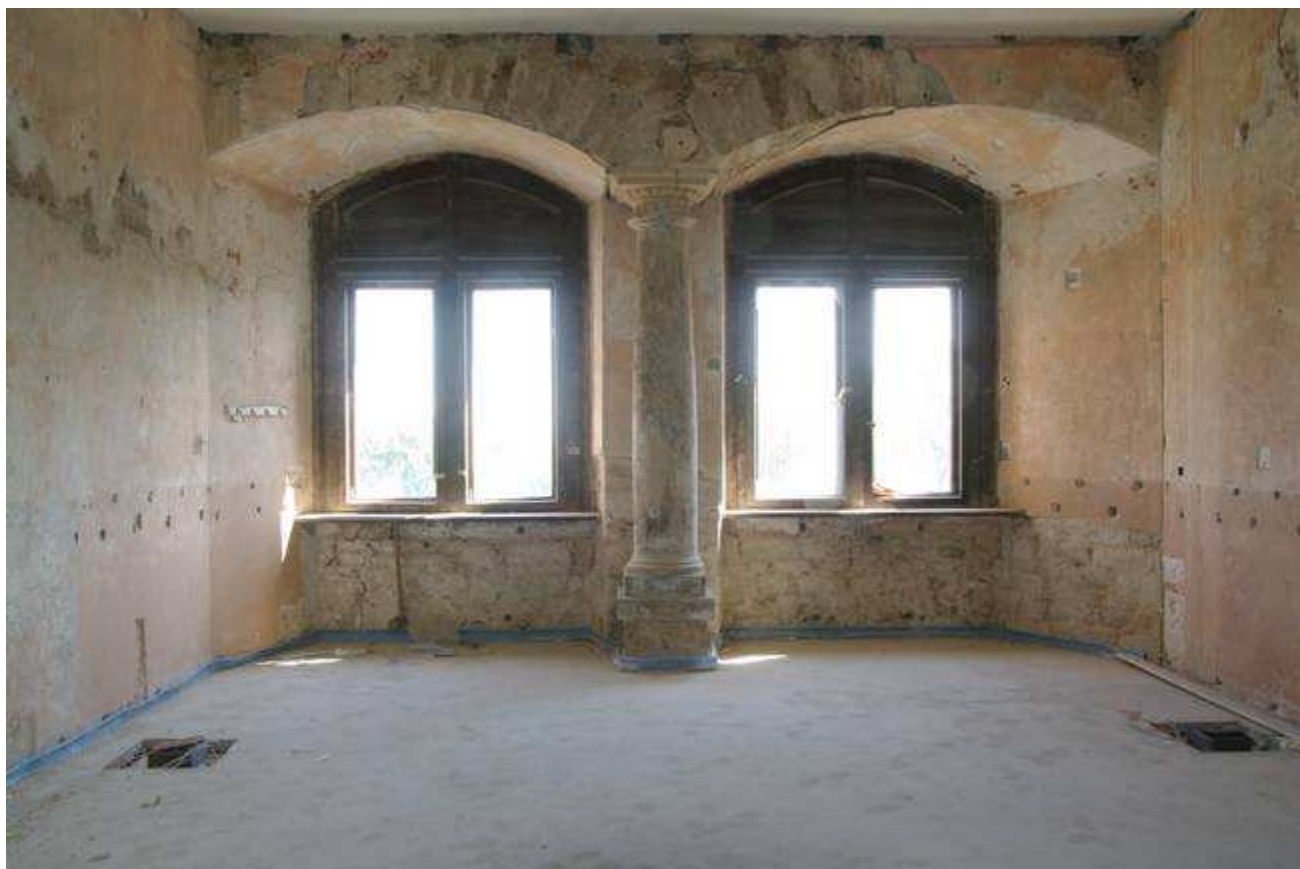
Erläuterung/Darstellung: Sicht auf die Südwand zu Beginn der Arbeiten.
Vorzustand im August 2012.

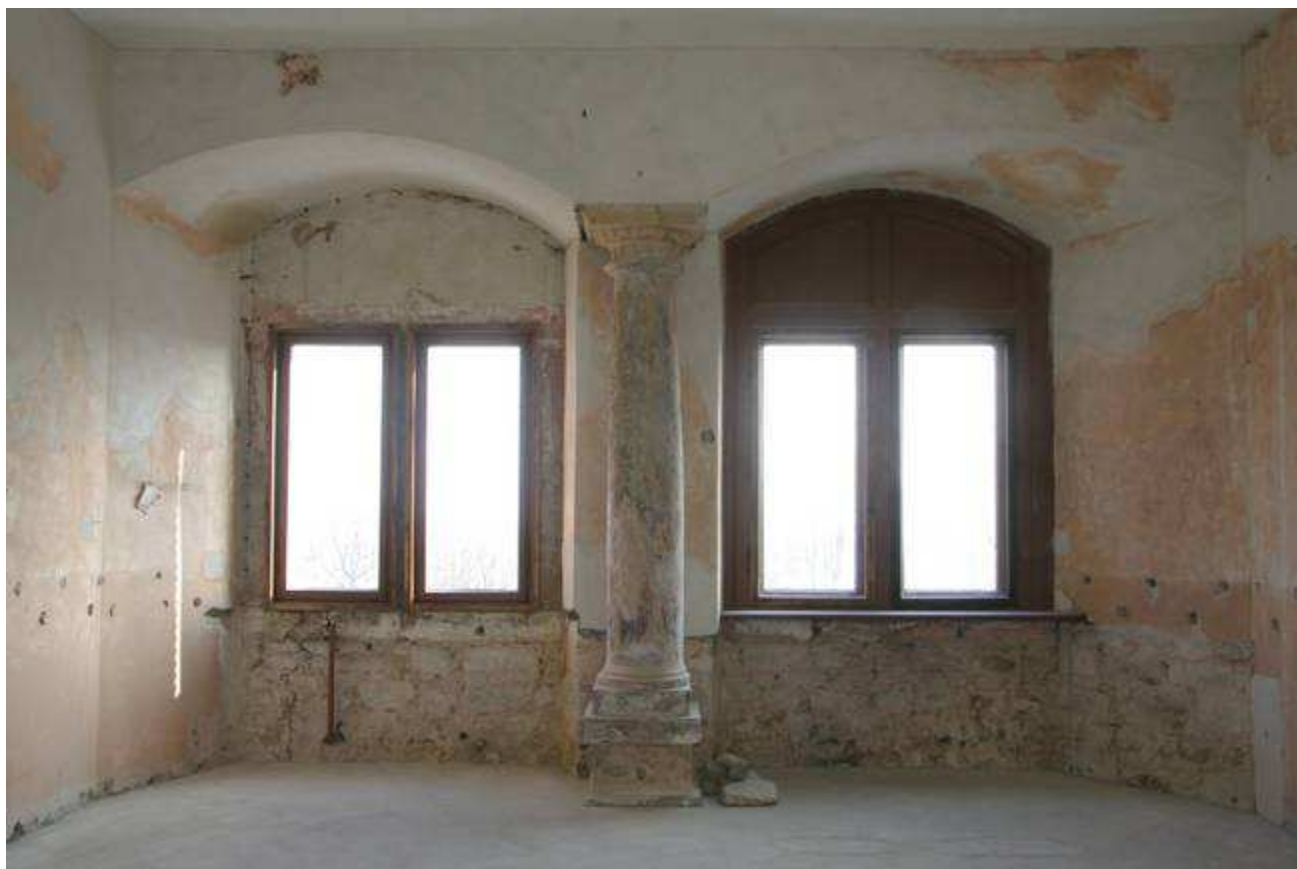
Erläuterung/Darstellung: Südwand nach Abschluss der Feinputzarbeiten. Im Bereich der Fensterischen erfolgten keine Putzergänzungen, da hier die Lambries des 19. Jh. wieder eingebaut wurden. Zwischenzustand im Februar 2013.

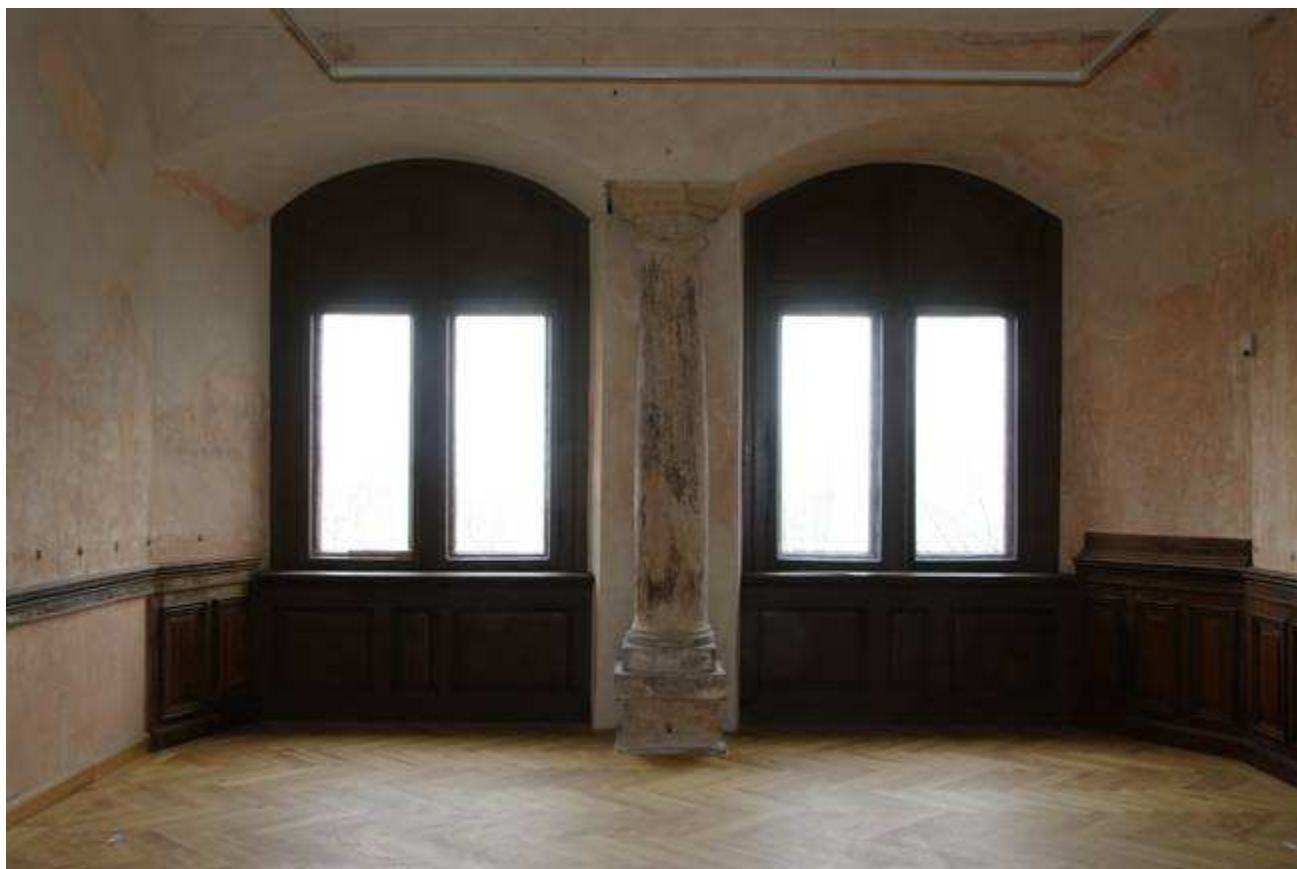
Erläuterung/Darstellung: Ostwand, südlicher Bereich nach Abschluss der Retuschen an den Wandflächen. Die Lambries und Fensterbekleidungen sind wieder eingebaut und ergänzt. Endzustand im Oktober 2013.

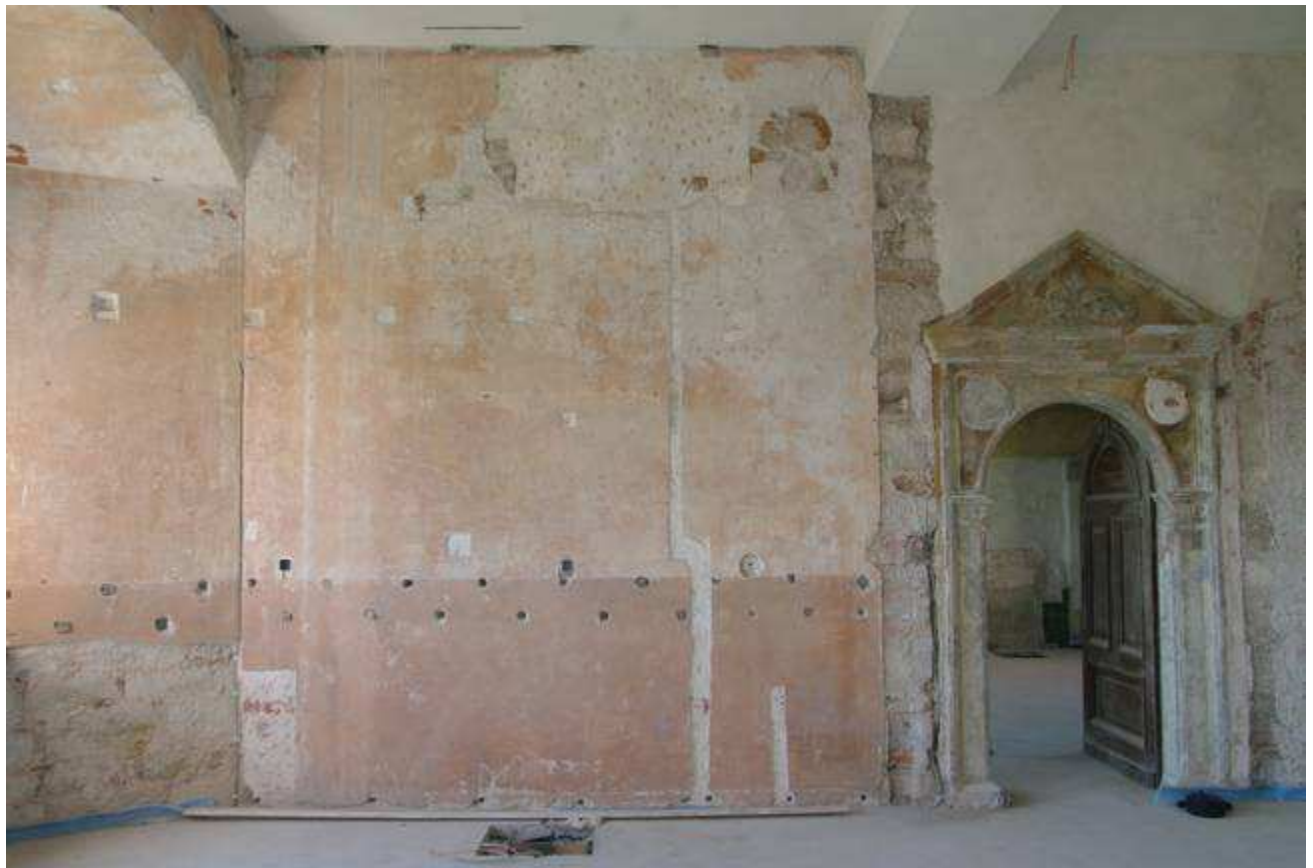
Erläuterung/Darstellung: Westwand, südlicher Bereich zu Beginn der Arbeiten.
Vorzustand im August 2012.

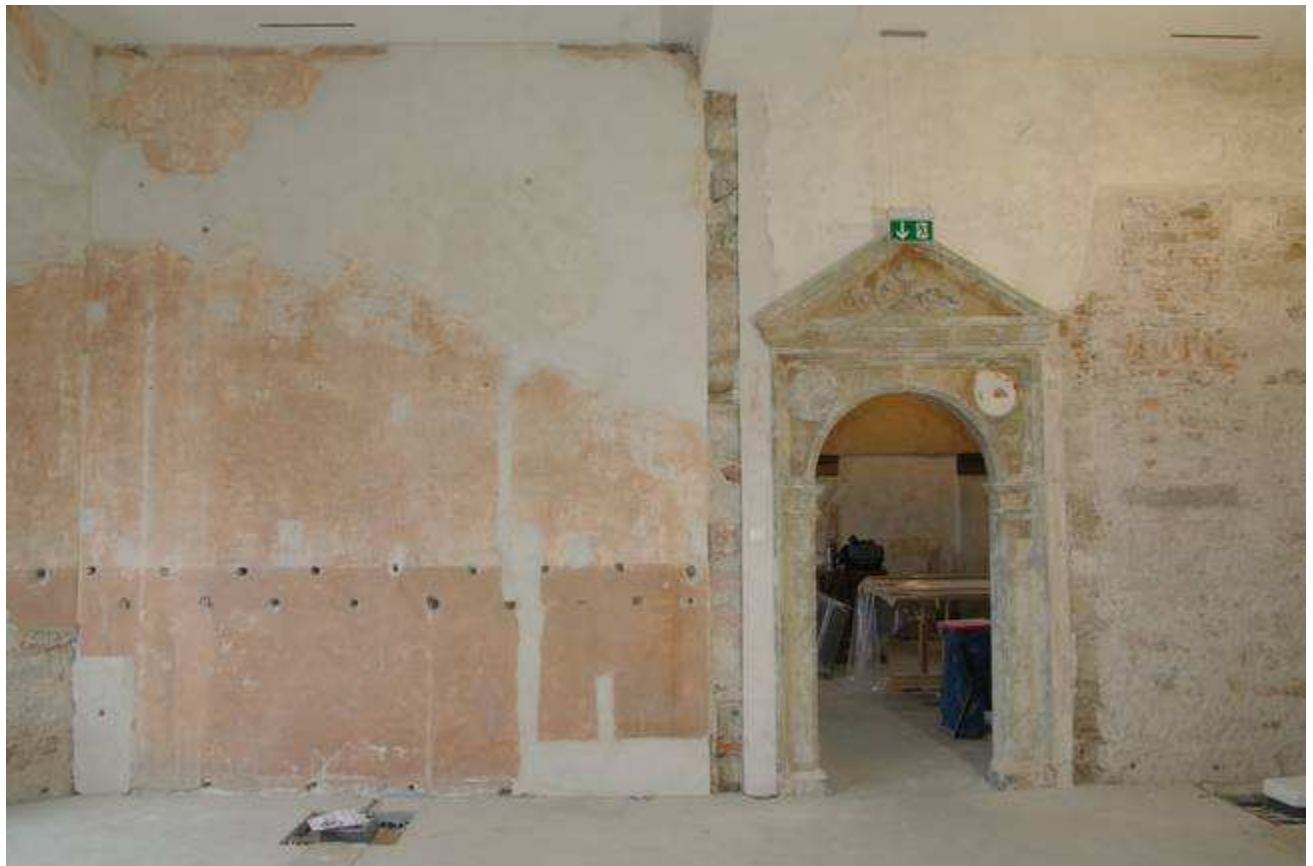
Erläuterung/Darstellung: Westwand, südlicher Bereich nach Abschluss der Putzergänzungen.
Zwischenzustand im Februar 2013.

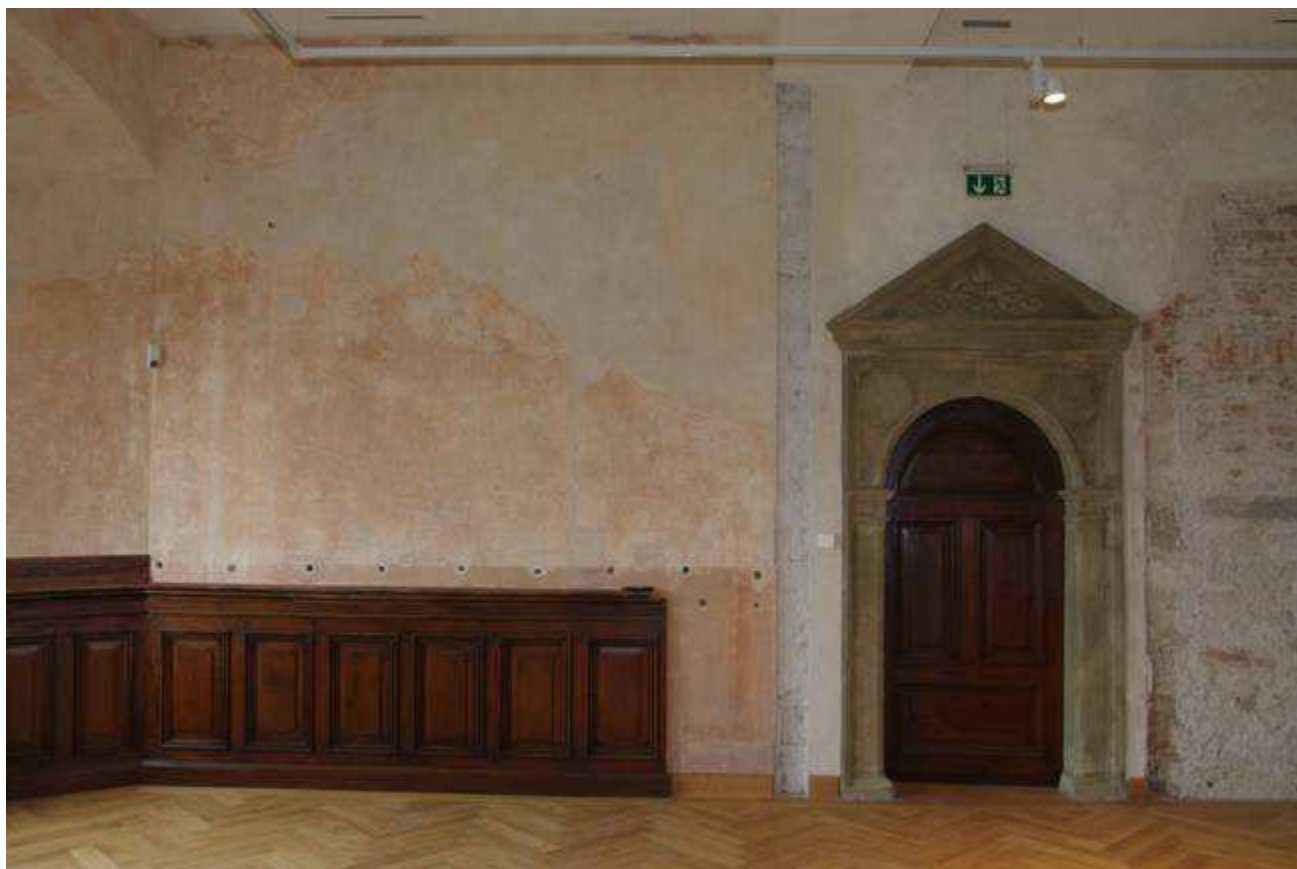
Erläuterung/Darstellung: Westwand, südlicher Bereich nach Abschluss der Retuschen an den Wandflächen. Die Holzausstattung des 19. Jh. ist wieder eingebaut. Endzustand im Oktober 2013.

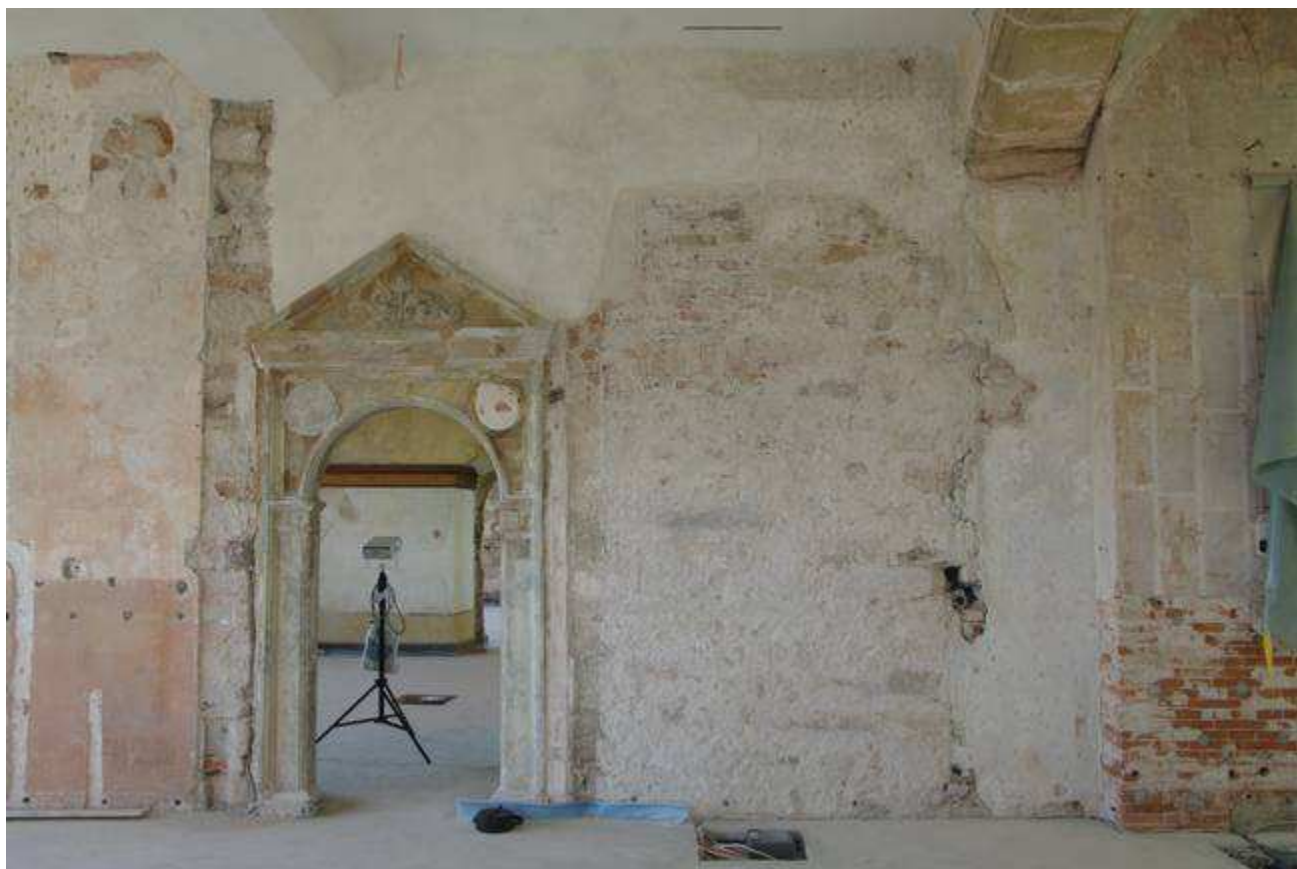
Erläuterung/Darstellung: Westwand, nördlicher Bereich zu Beginn der Arbeiten. Die Umrisse eines Kamins sind noch erkennbar.
Vorzustand im August 2012.

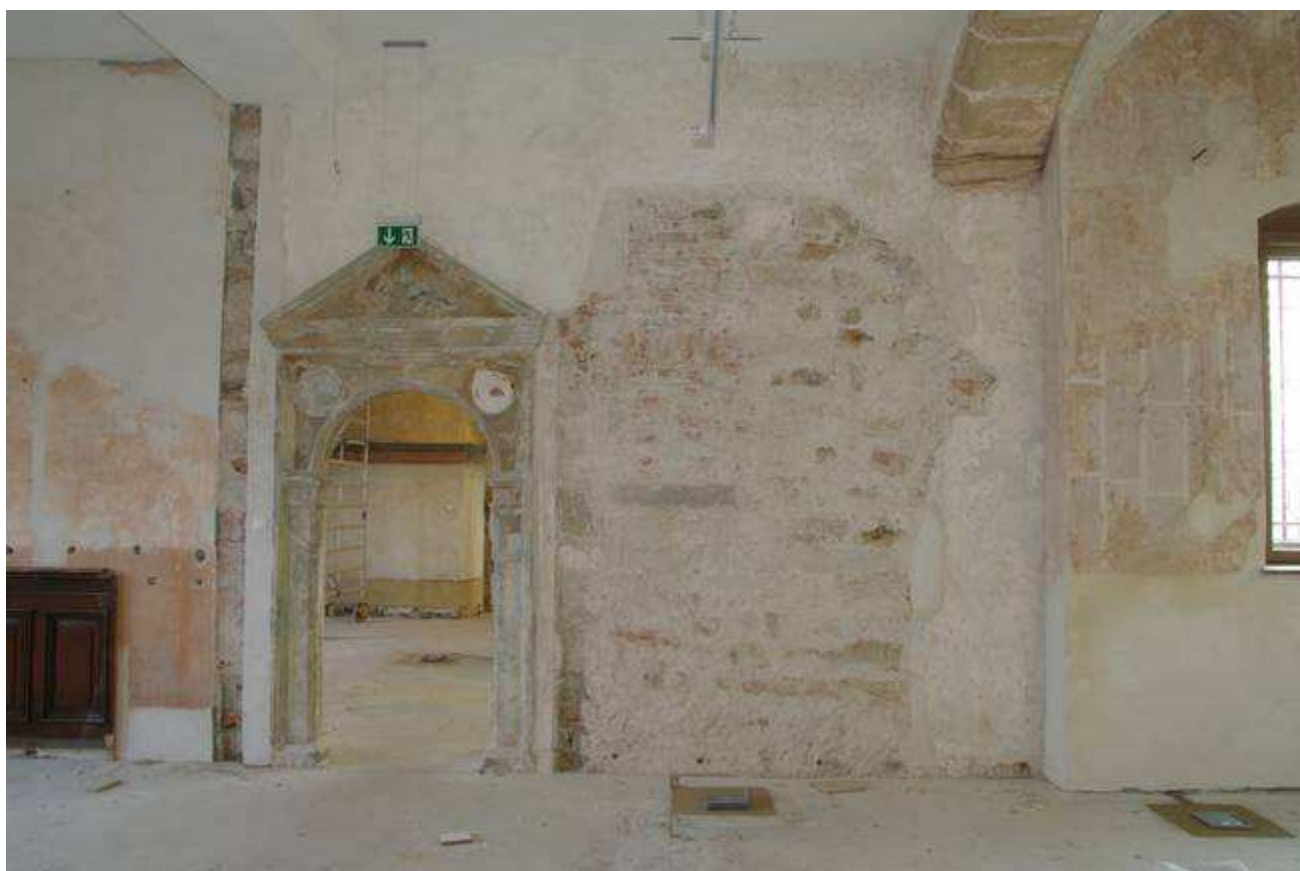
Erläuterung/Darstellung: Westwand, nördlicher Bereich nach Abschluss der Putzergänzungen.
Zwischenzustand im Februar 2013.

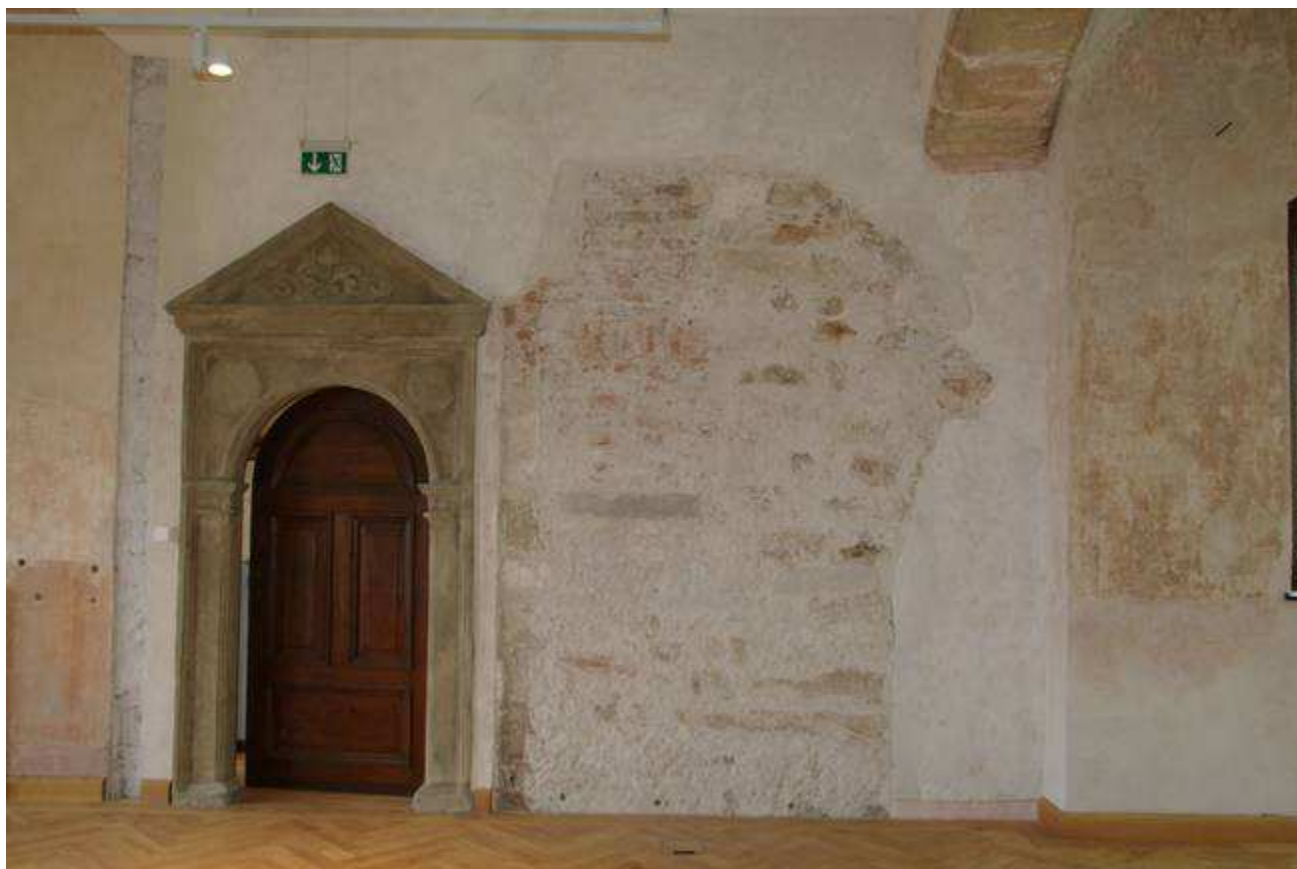
Erläuterung/Darstellung: Westwand, nördlicher Bereich nach Abschluss der Retuschen an den Wandflächen und am Türportal. Endzustand Oktober 2013.

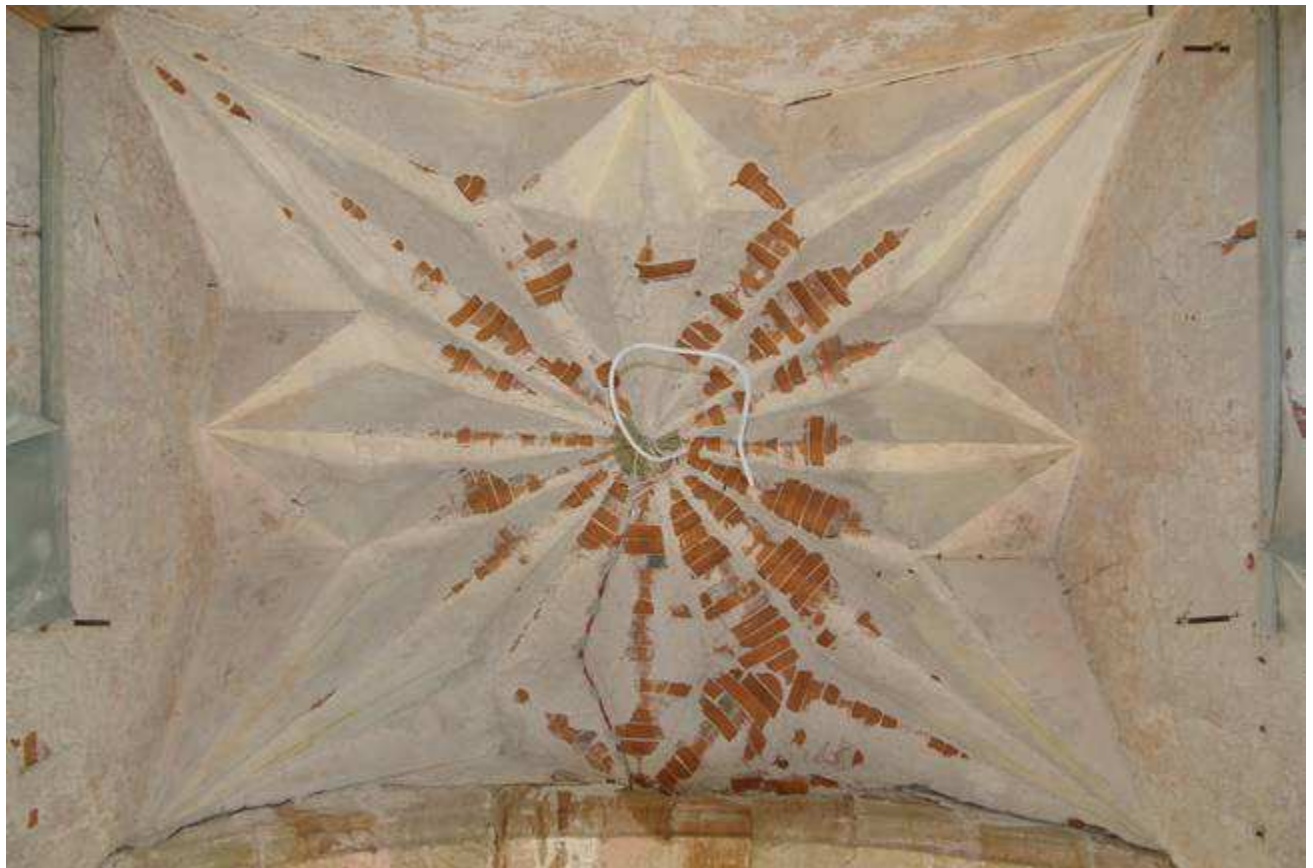
Erläuterung/Darstellung: Erker, Gewölbe zu Beginn der Arbeiten.
Vorzustand im August 2012.

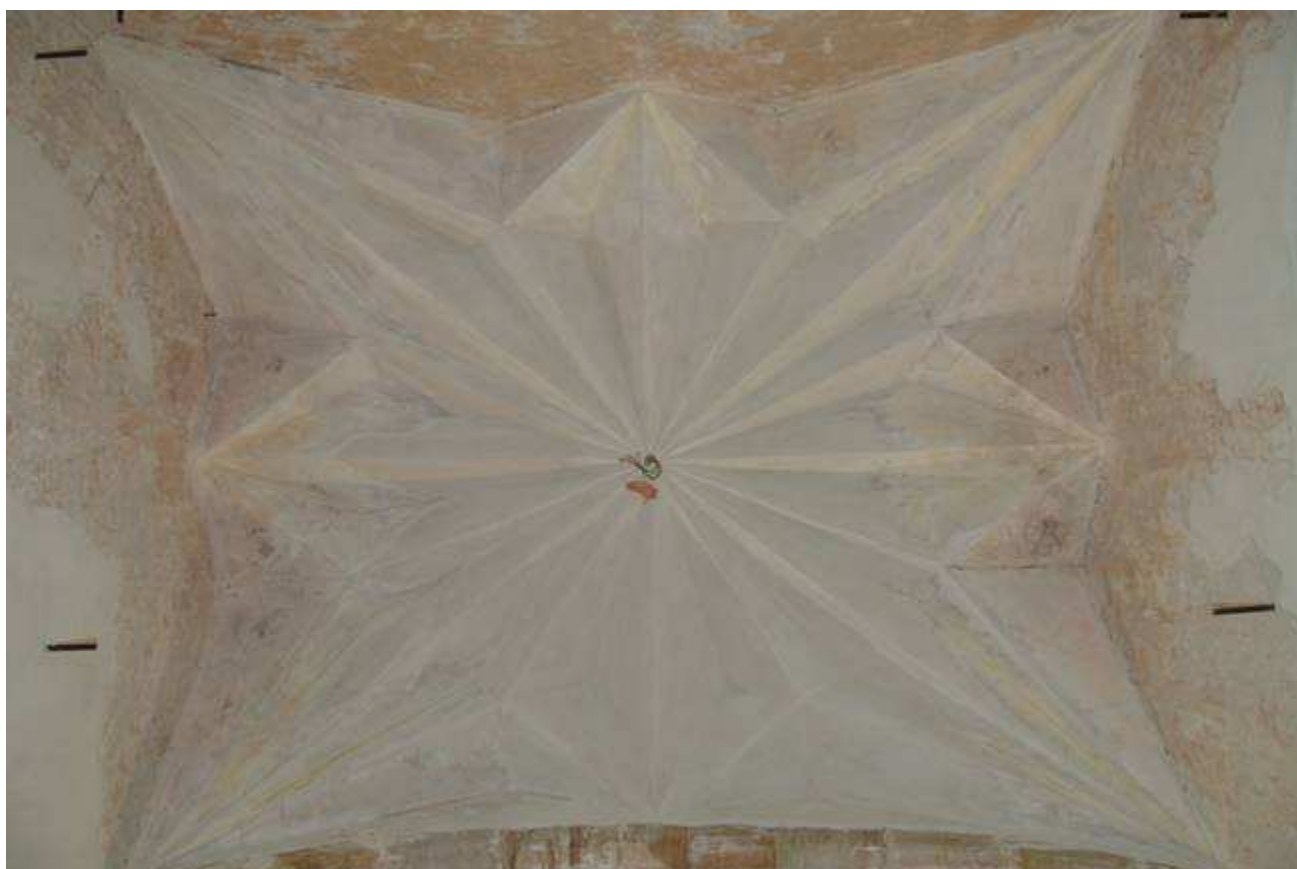
Erläuterung/Darstellung: Erker, Gewölbe nach Abschluss der Putzergänzungen.
Zwischenzustand im Dezember 2012.

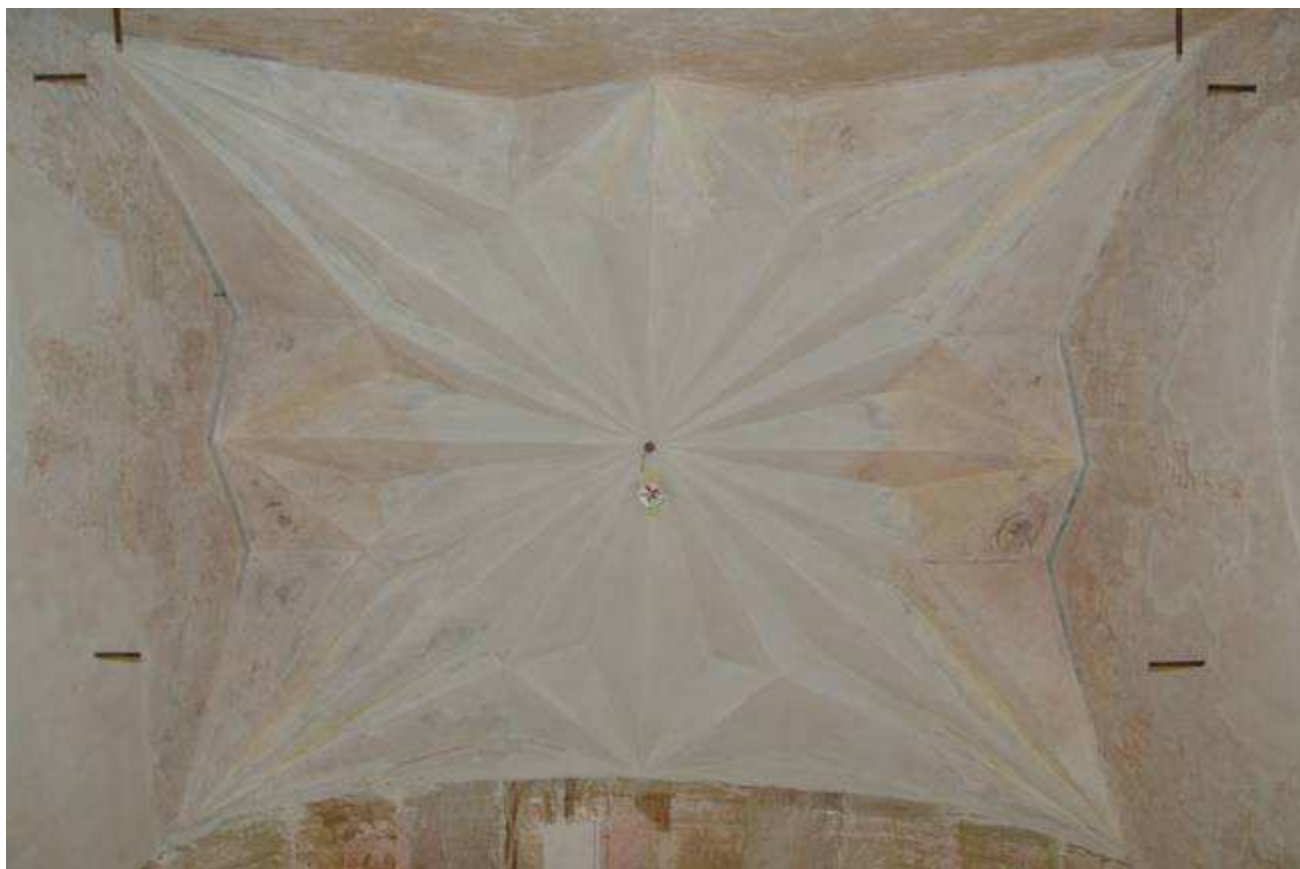
Erläuterung/Darstellung: Erker, Gewölbe nach Abschluss der Putzergänzungen.
Zwischenzustand im Dezember 2012.

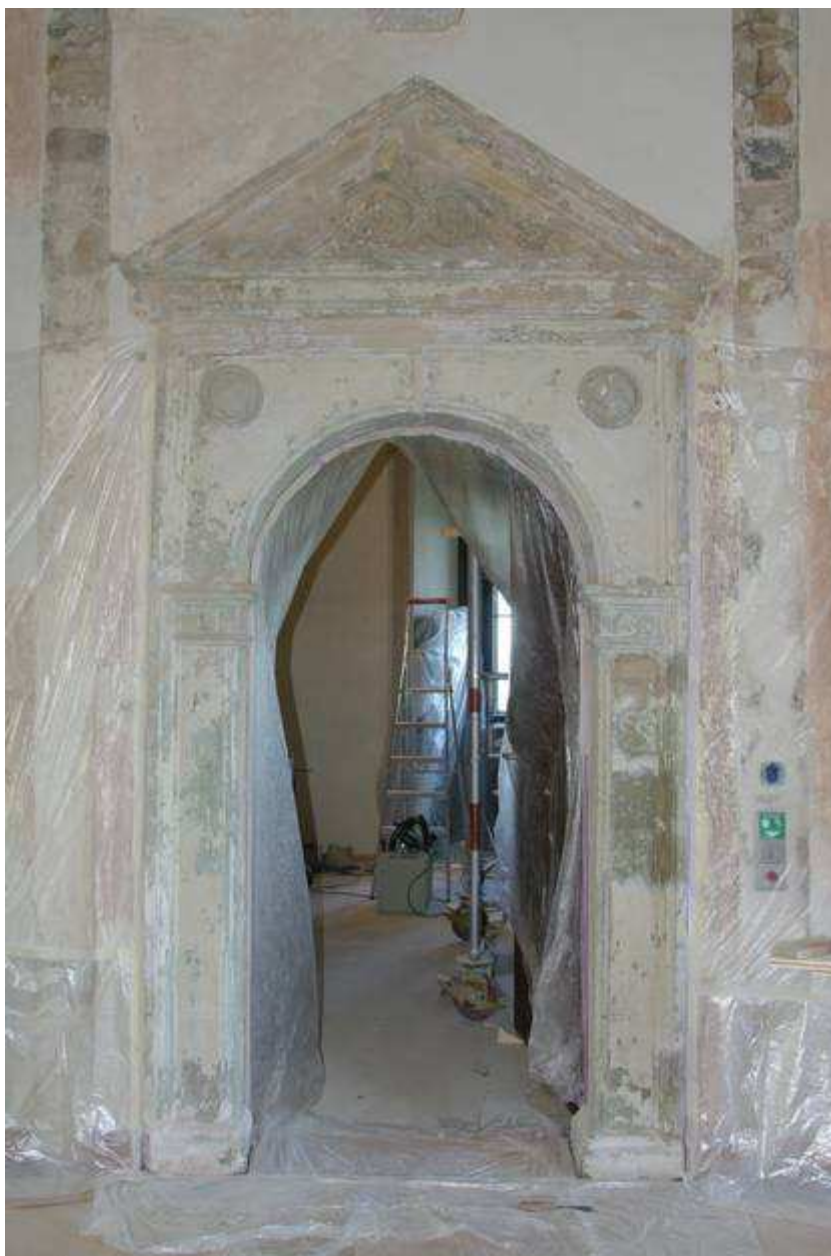
Erläuterung/Darstellung: Ostwand, Türportal, Zustand vor der Freilegung. Mai 2013

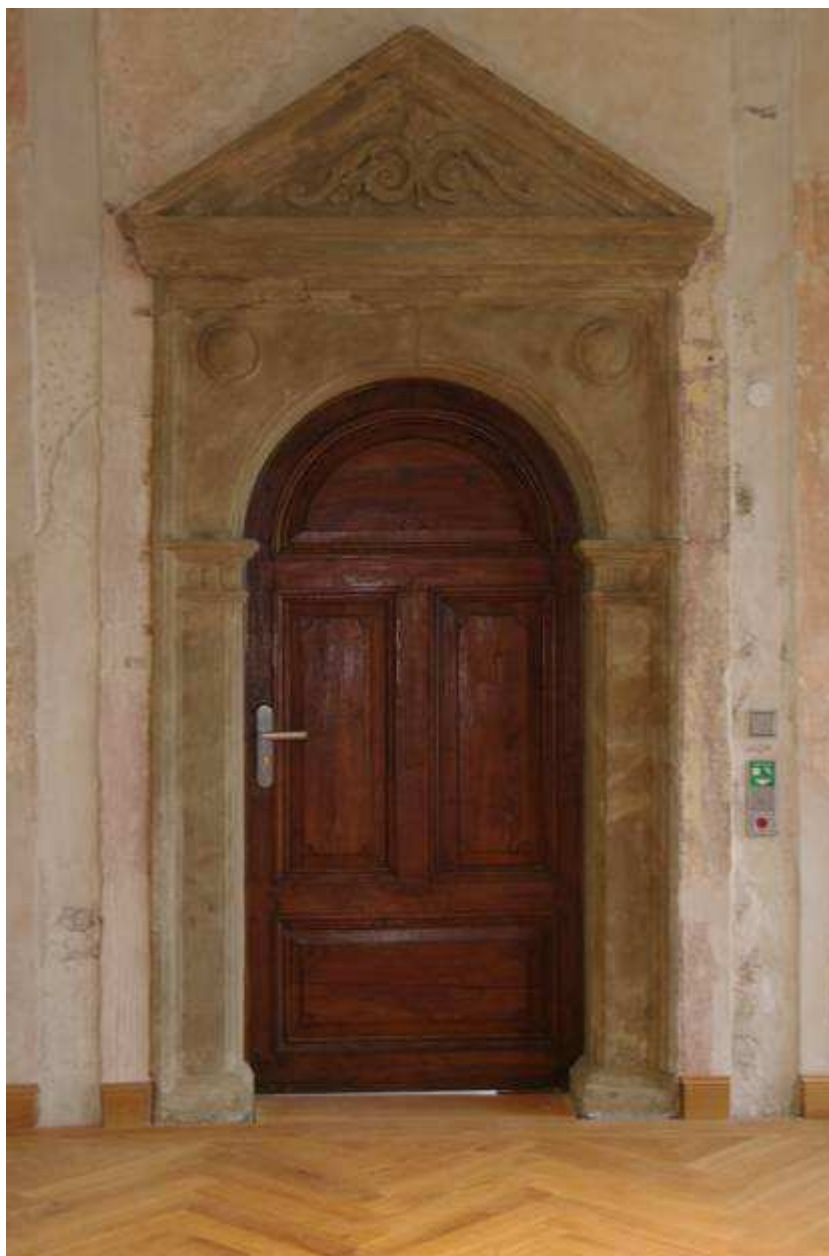
Erläuterung/Darstellung: Ostwand, Türportal, Endzustand im Oktober 2013.

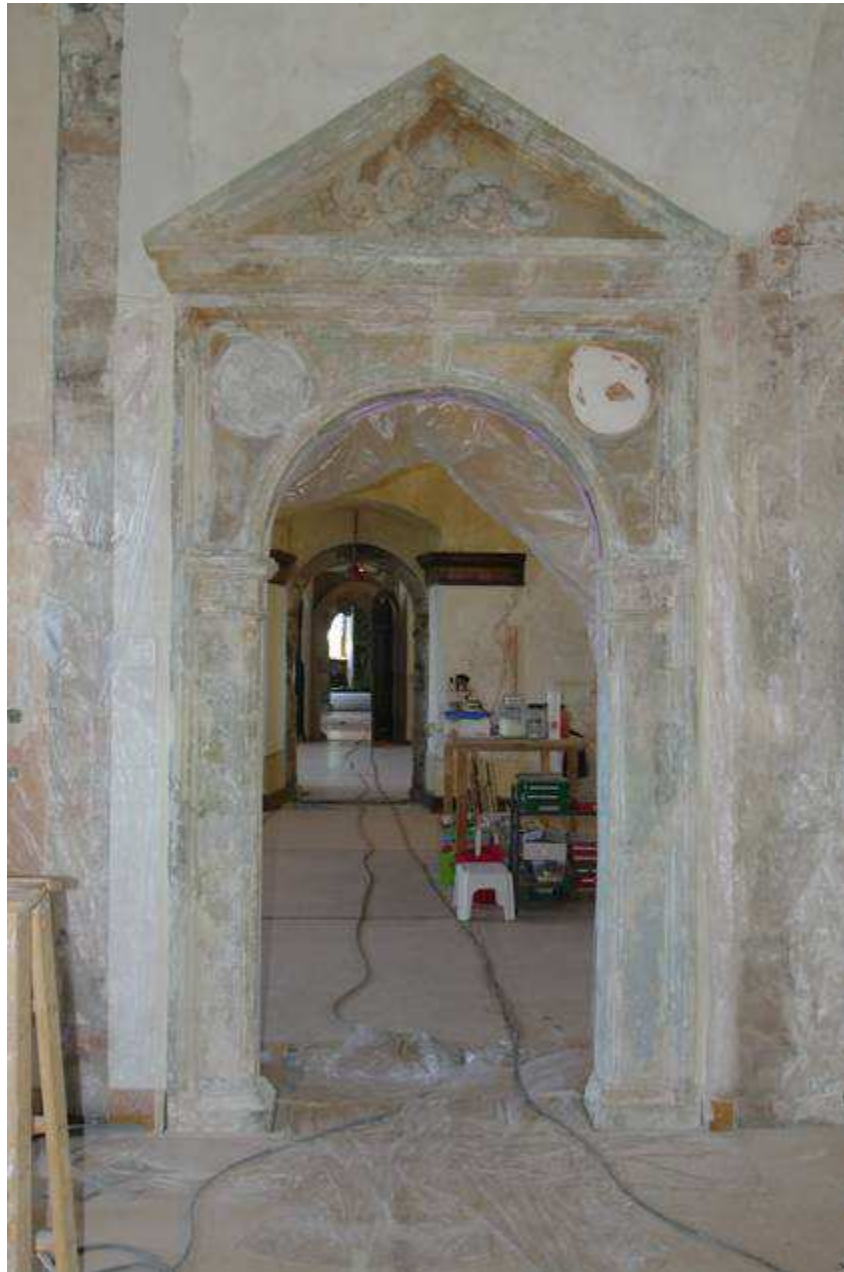
Erläuterung/Darstellung: Westwand, Türportal, Zustand vor der Abnahme der Überfassungen.
Mai 2013

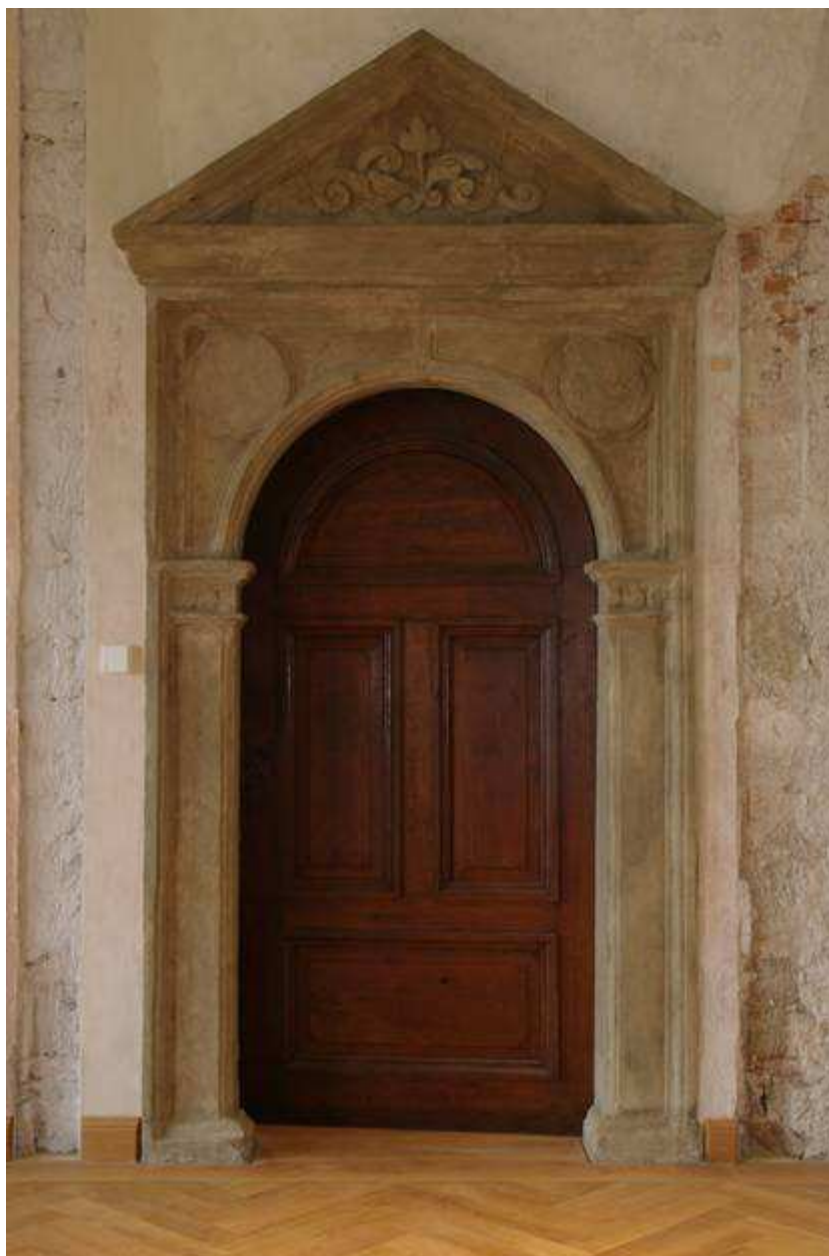
Erläuterung/Darstellung: Westwand, Türportal, Endzustand im Oktober 2013.

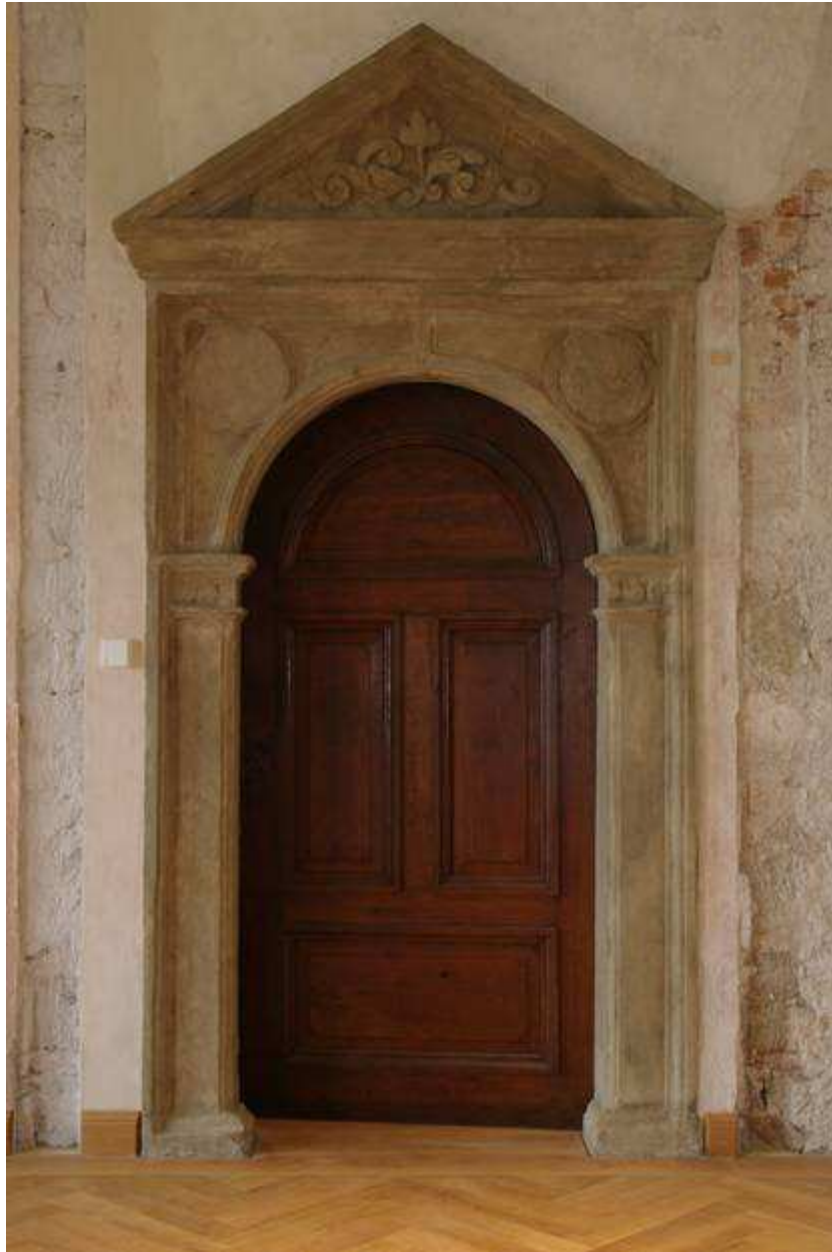
Erläuterung/Darstellung: Westwand, Türportal, Endzustand im Oktober 2013.

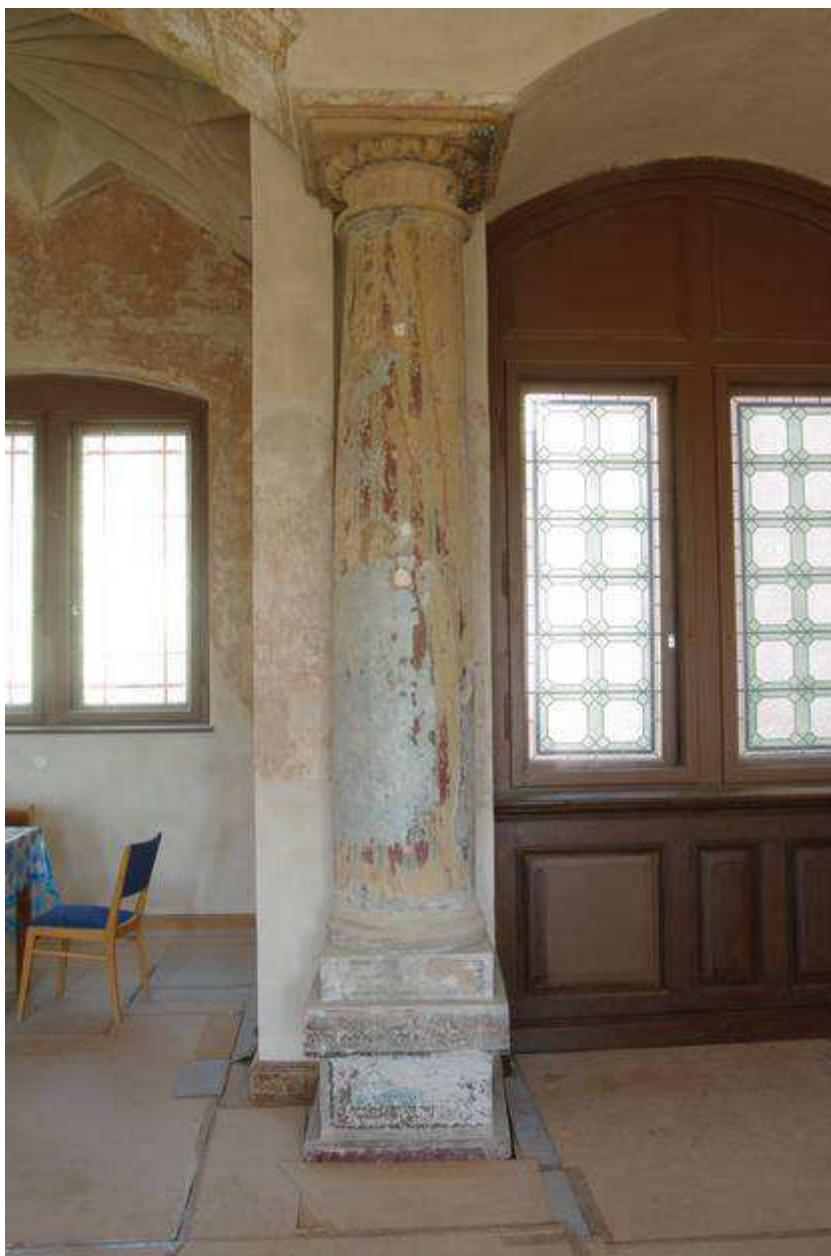
Erläuterung/Darstellung: Nordwand mit Erker, Säule im Zustand vor der Fassungsfestigung und und Abnahme der jüngeren Überfassungen.
