Dokumentation der Maßnahmen

Veste Heldburg, Französischer Bau

Räume 14.1.03, 14.1.04, 14.1.05, 14.1.06 und 14.1.07

Konservierung und Restaurierung des Bestandes an historischen
Putzen und Fassungen

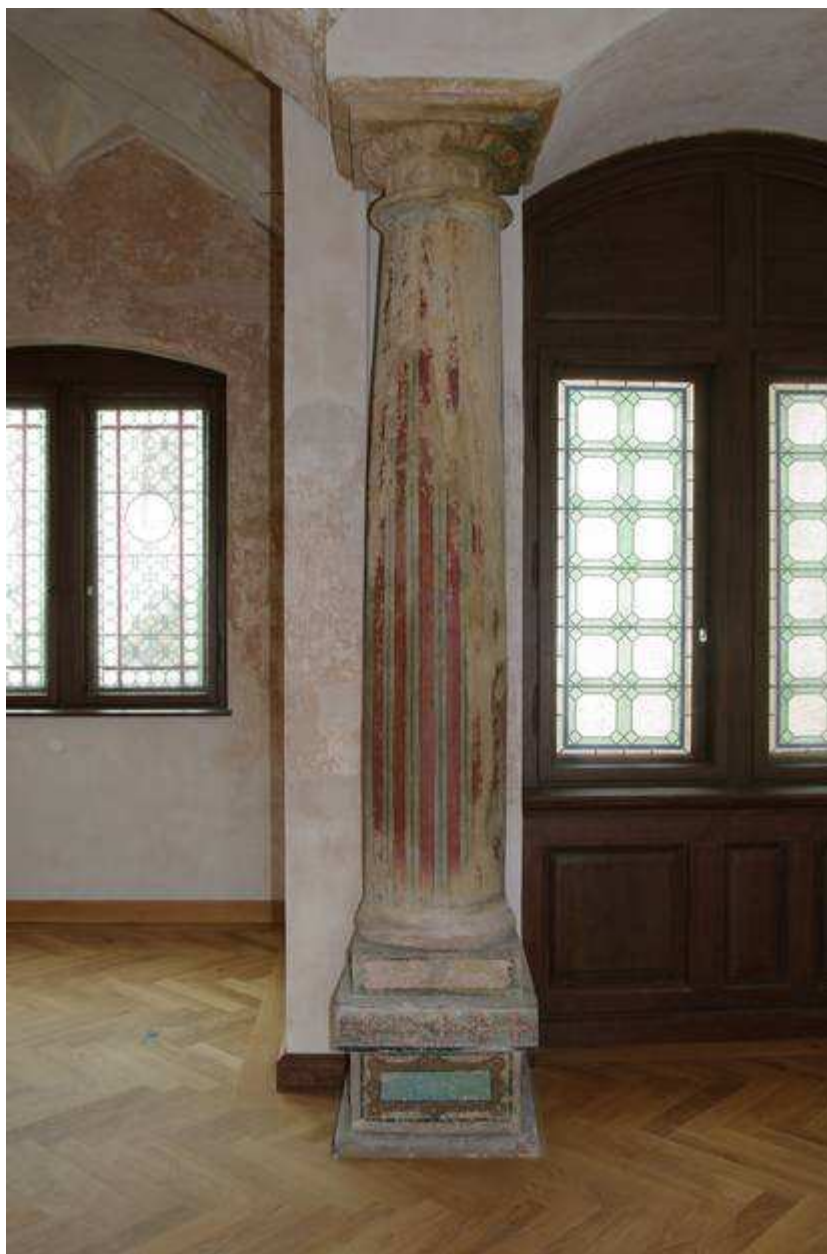
Erläuterung/Darstellung: Nordwand mit Erker, Säule nach der Festigung, Freilegung und zurückhaltender Retusche. Endzustand im Oktober 2013.

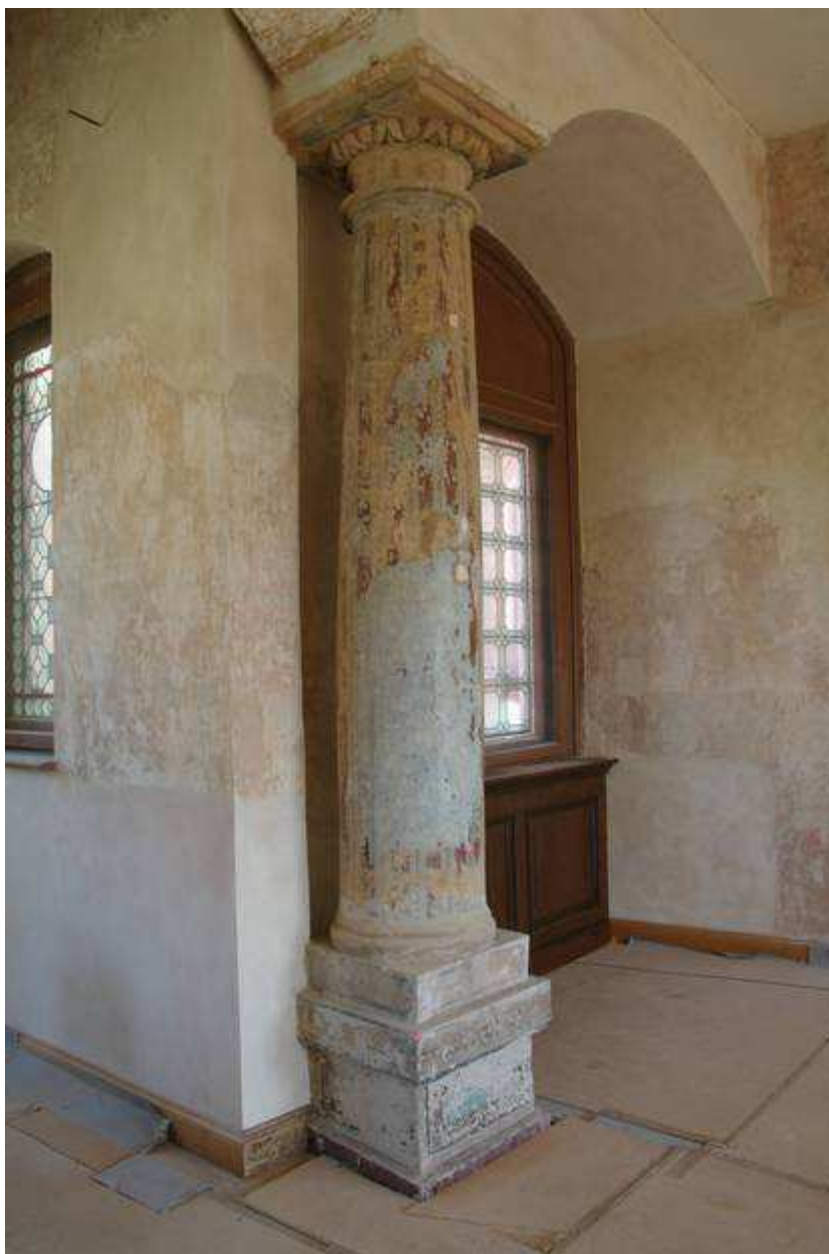
Erläuterung/Darstellung: Nordwand mit Erker, Säule im Zustand vor der Fassungsfestigung und Abnahme der jüngeren Überfassungen, seitliche Ansicht

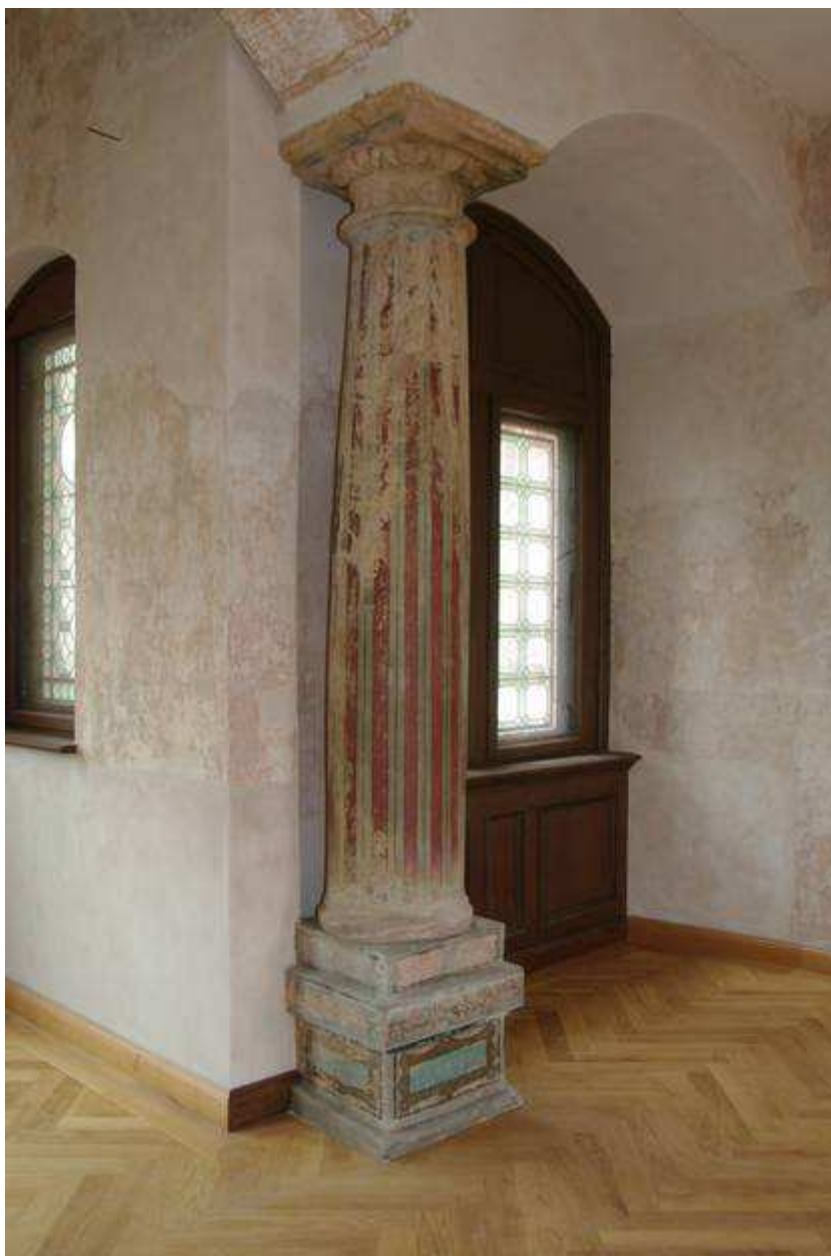
Erläuterung/Darstellung: Nordwand mit Erker, seitliche Ansicht der Säule, Endzustand im Oktober 2013

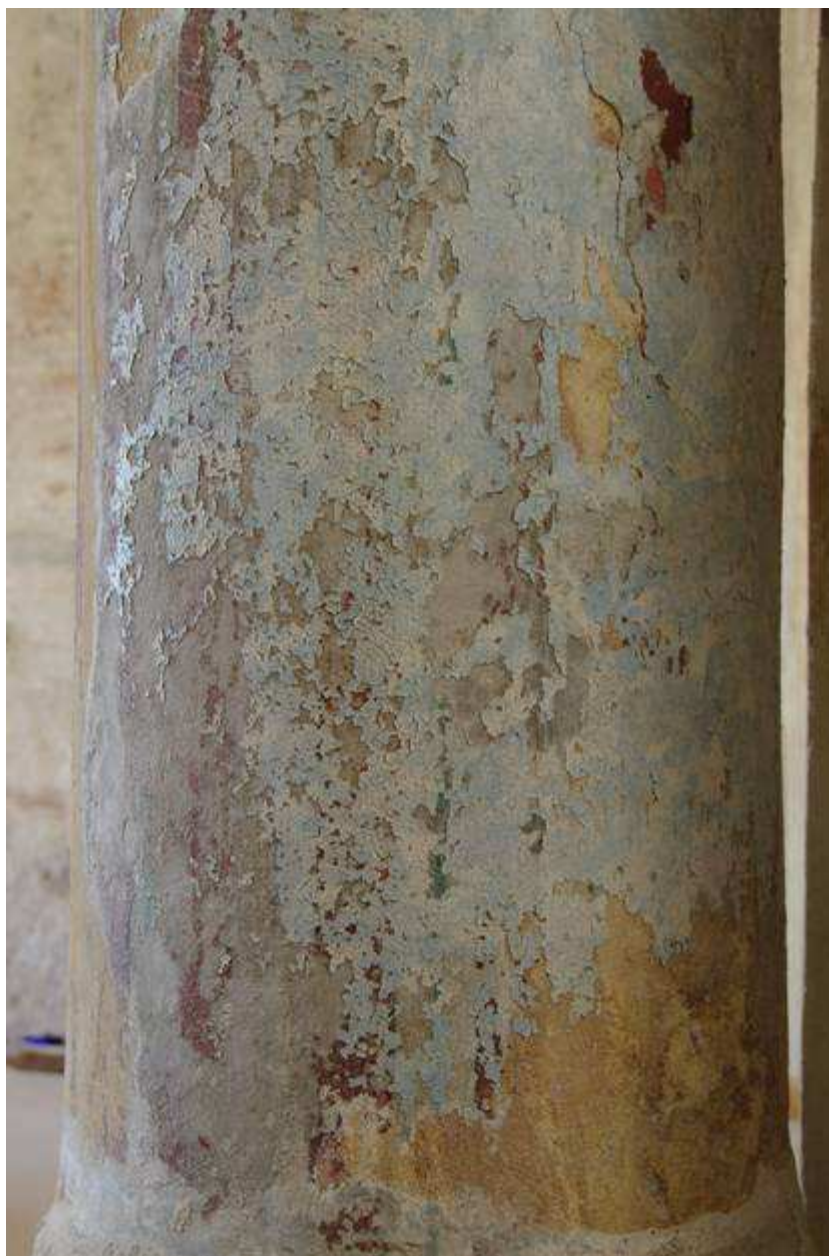
Erläuterung/Darstellung: nördliche Säule, Detail der Überfassungen am Säulenschaft

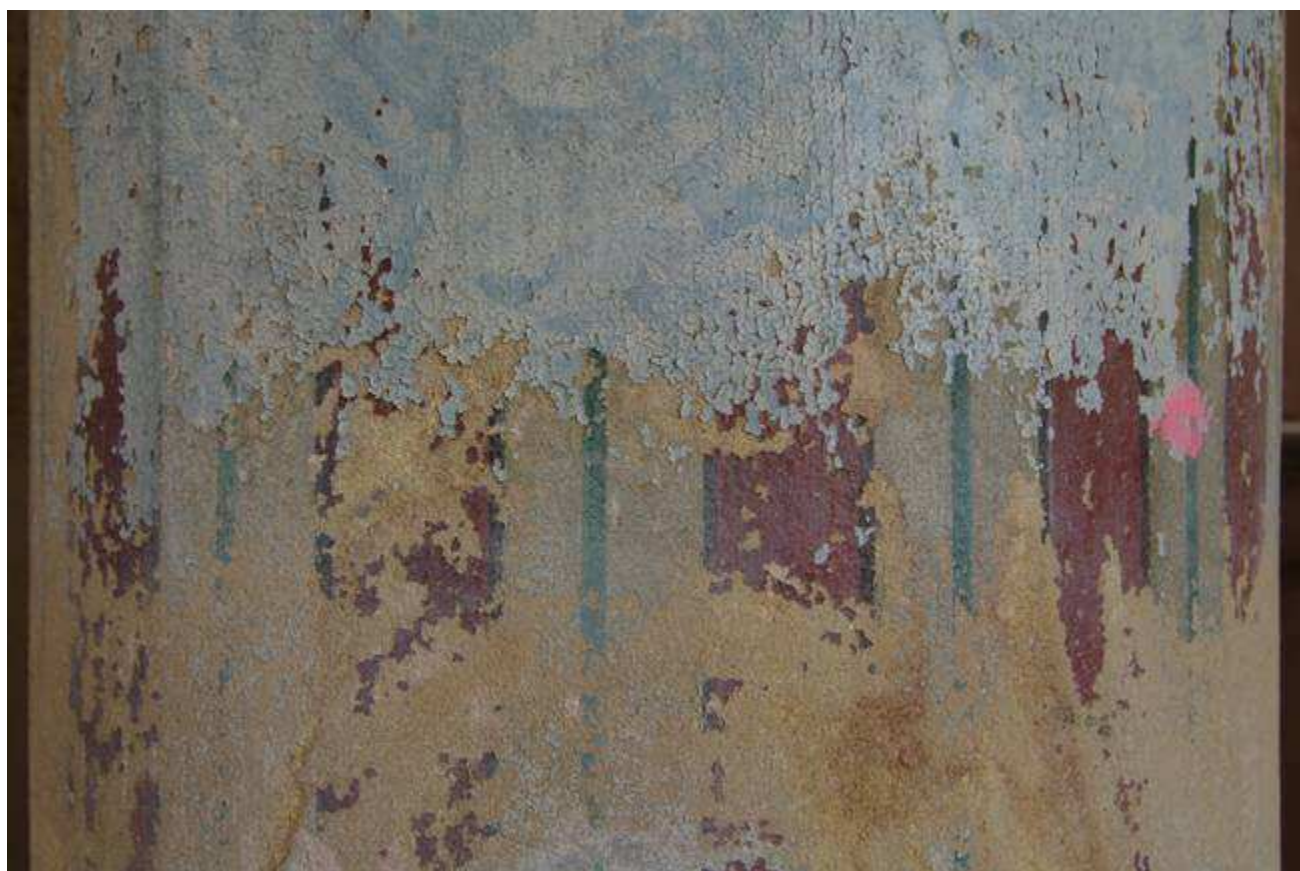
Erläuterung/Darstellung: nördliche Säule, Detailansicht im Vorzustand

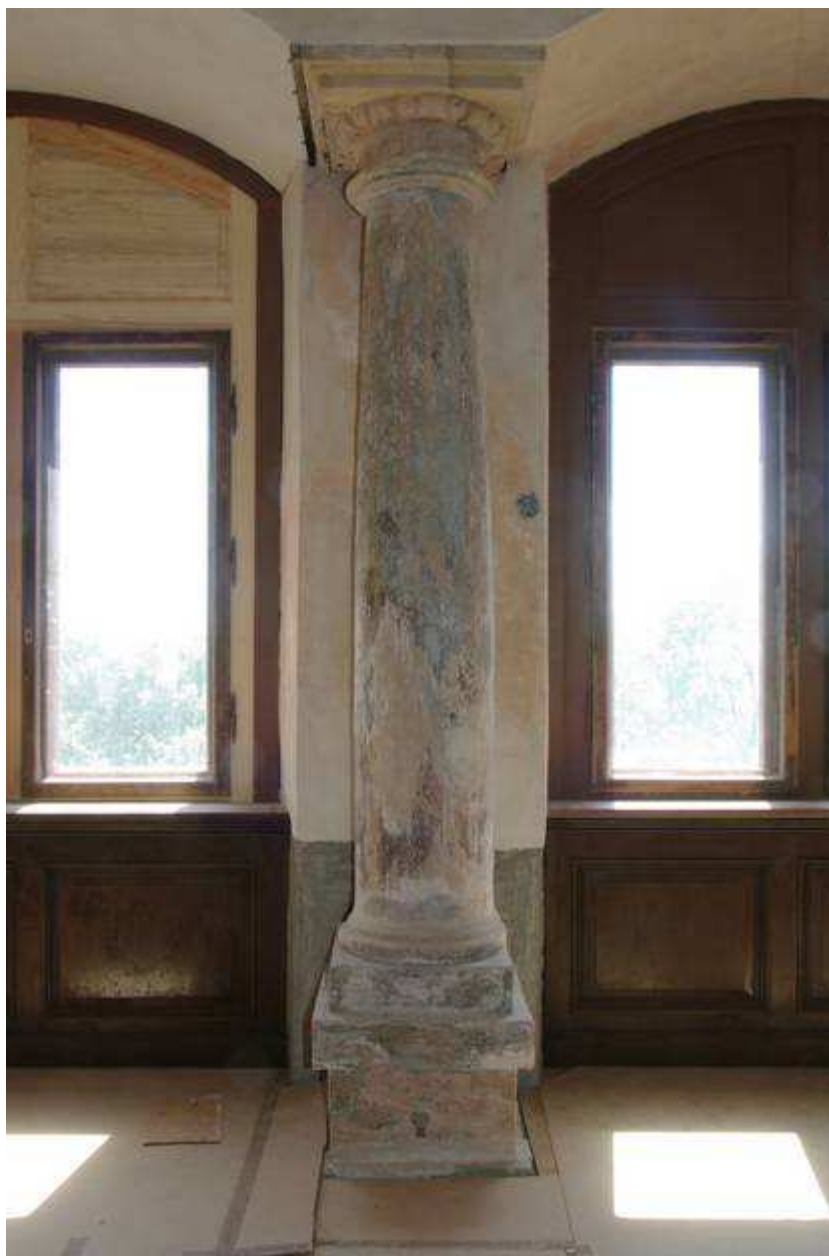
Erläuterung/Darstellung: Südwand, Zustand vor der Fassungsfestigung und Abnahme der jüngeren Überfassungen.

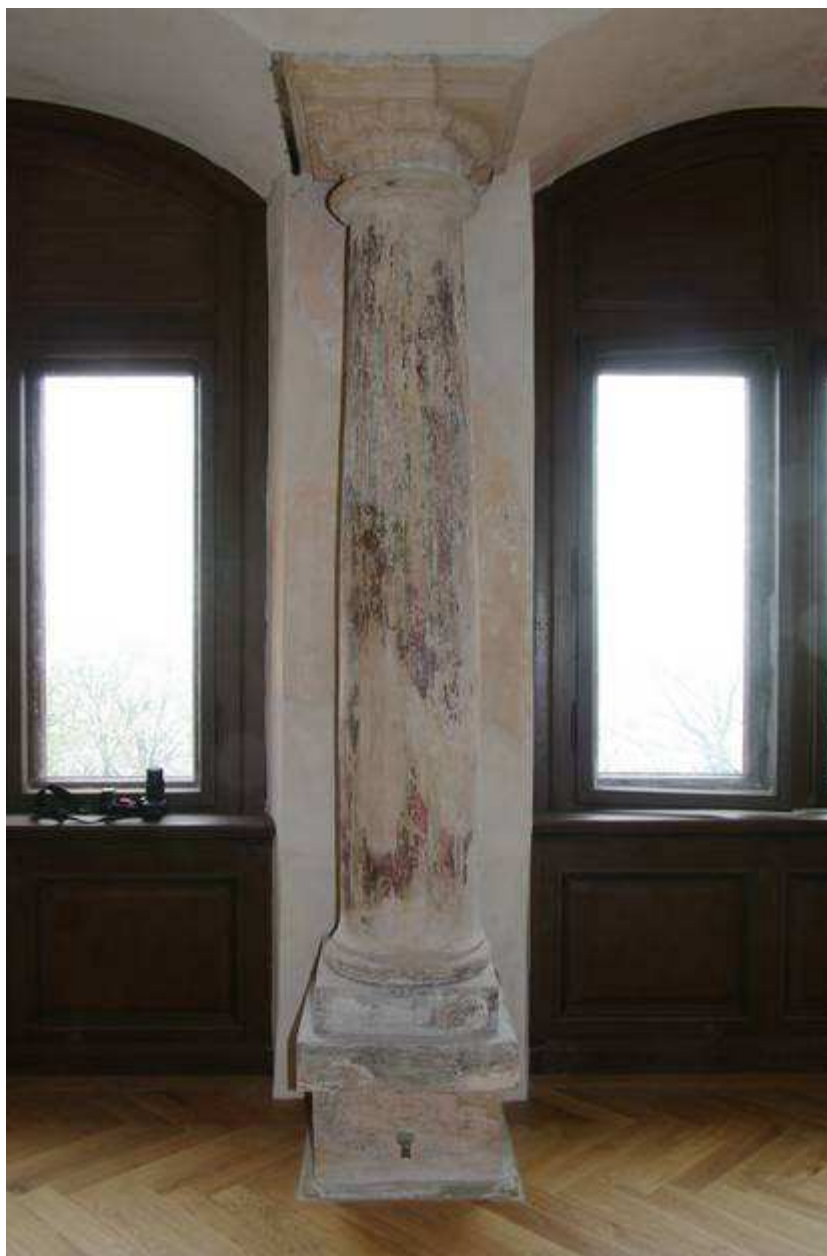
Erläuterung/Darstellung: Südwand, Zustand nach der Bearbeitung. Am Säulenschaft wurden zwei Fassungen des 19. Jh. festgestellt, dadurch war nur eine ganz zurückhaltend Retusche möglich, um den Bestand zu beruhigen

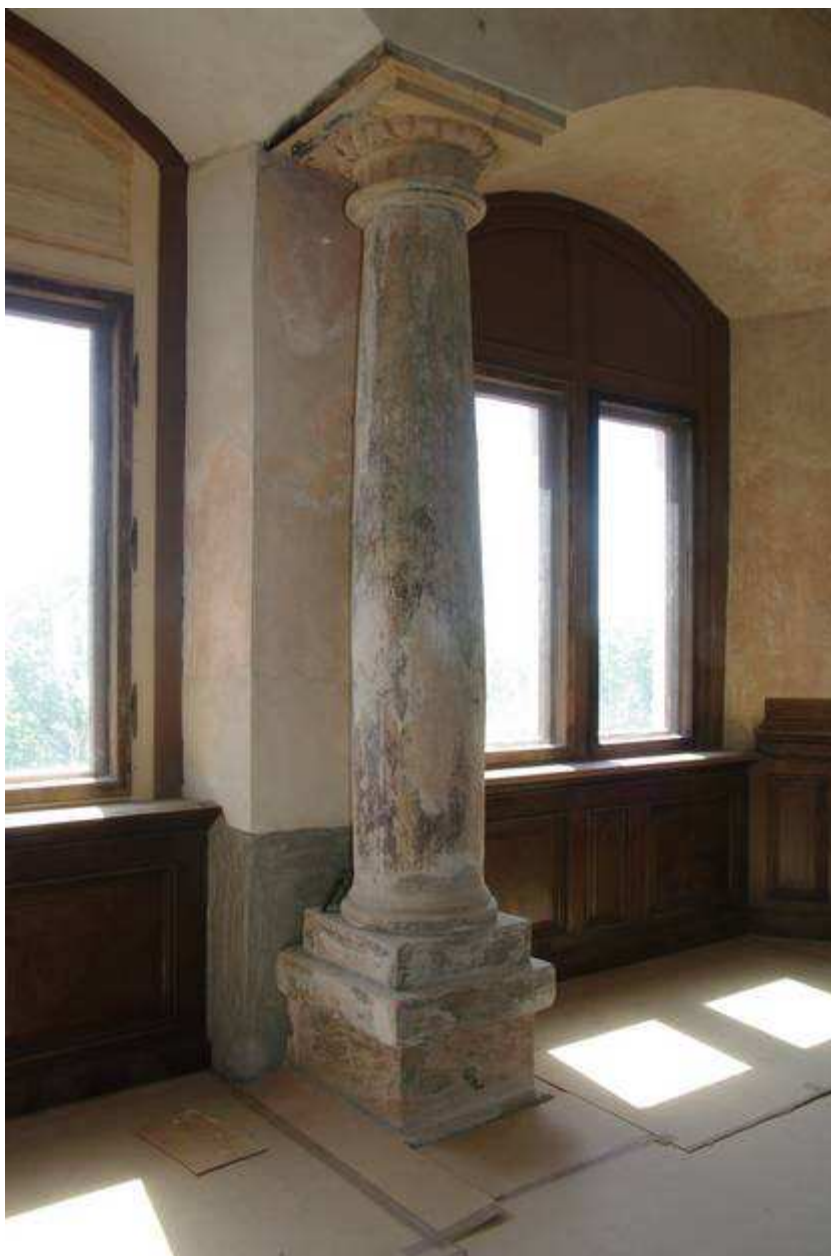
Erläuterung/Darstellung: Südliche Säule im Zustand vor der Fassungsfestigung und Abnahme der jüngeren Überfassungen, seitliche Ansicht

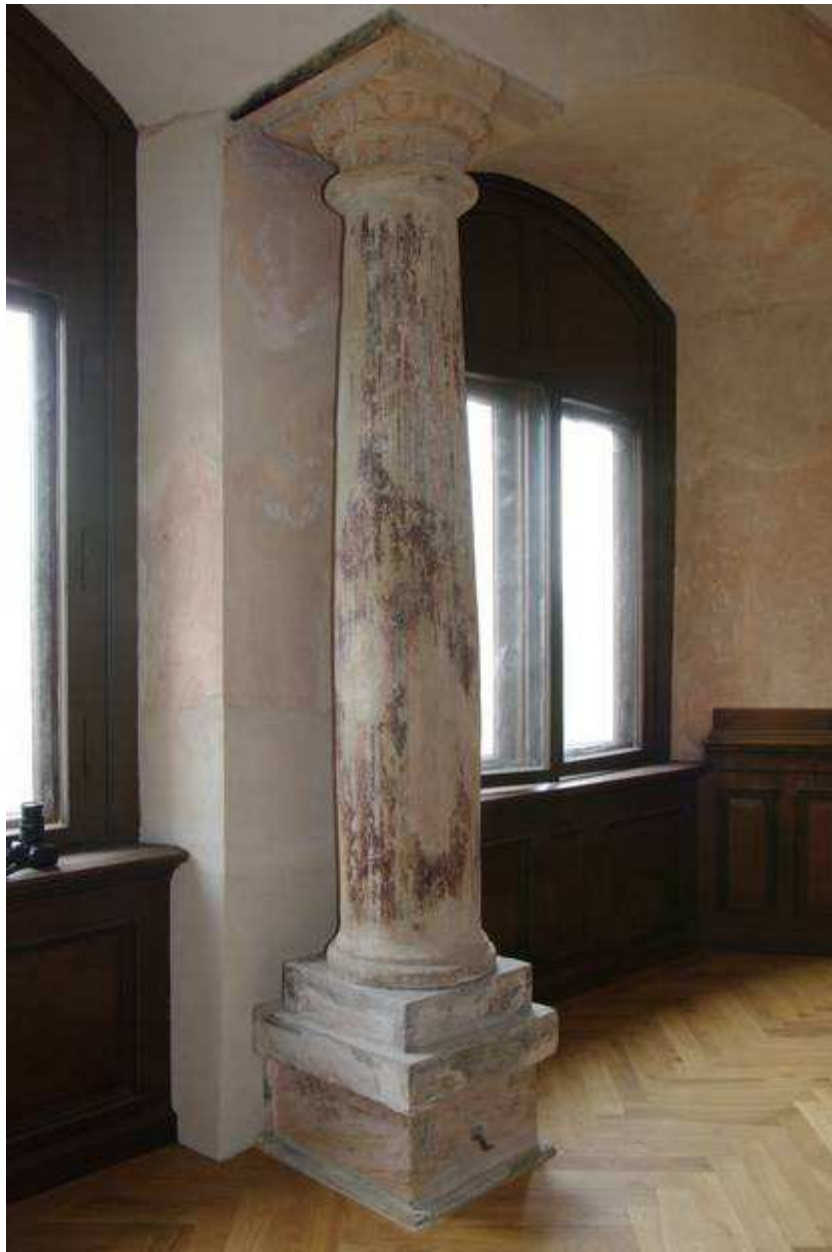
Erläuterung/Darstellung: südliche Säule, seitliche Ansicht der Säule, Endzustand im Oktober 2013

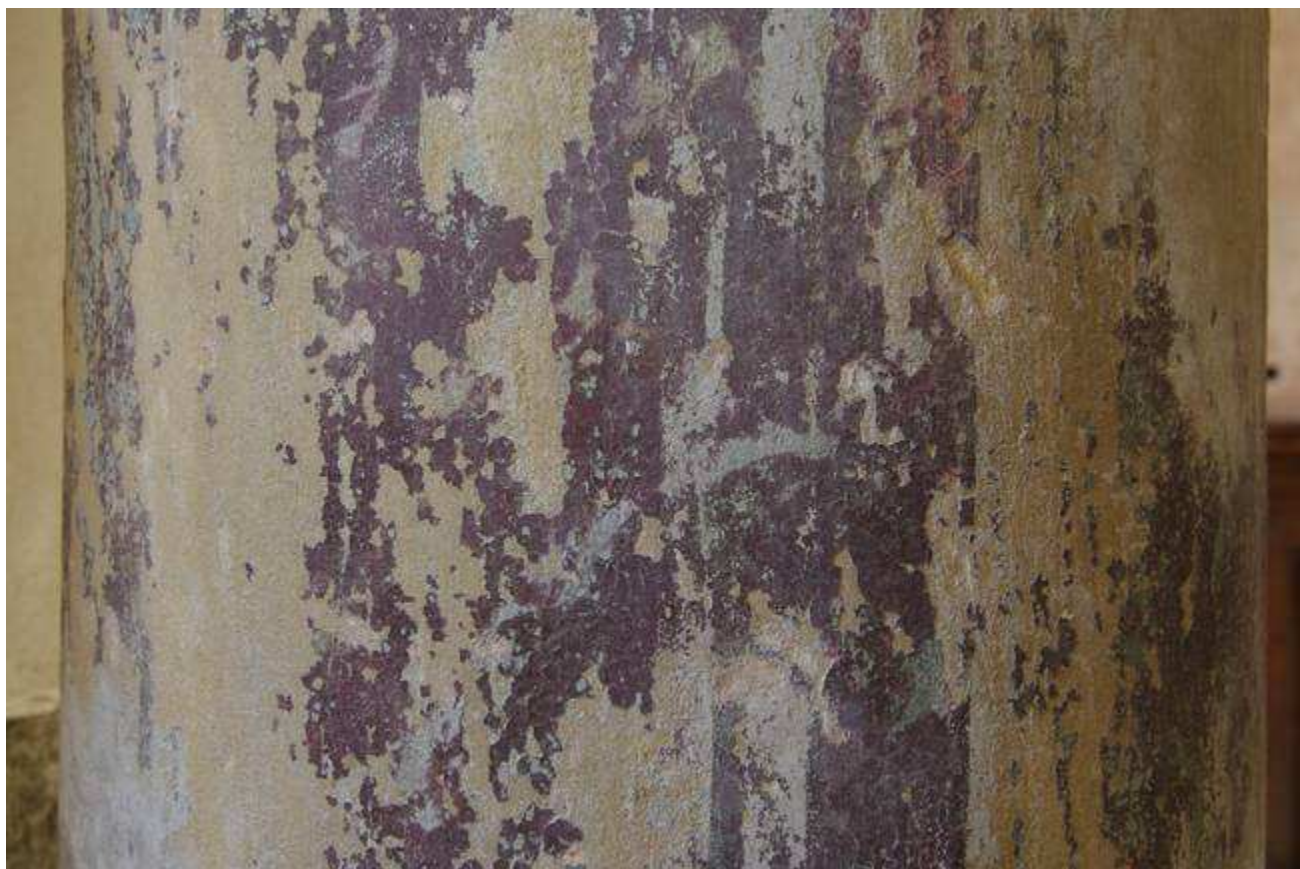
Erläuterung/Darstellung: südliche Säule, Detailansicht im Vorzustand

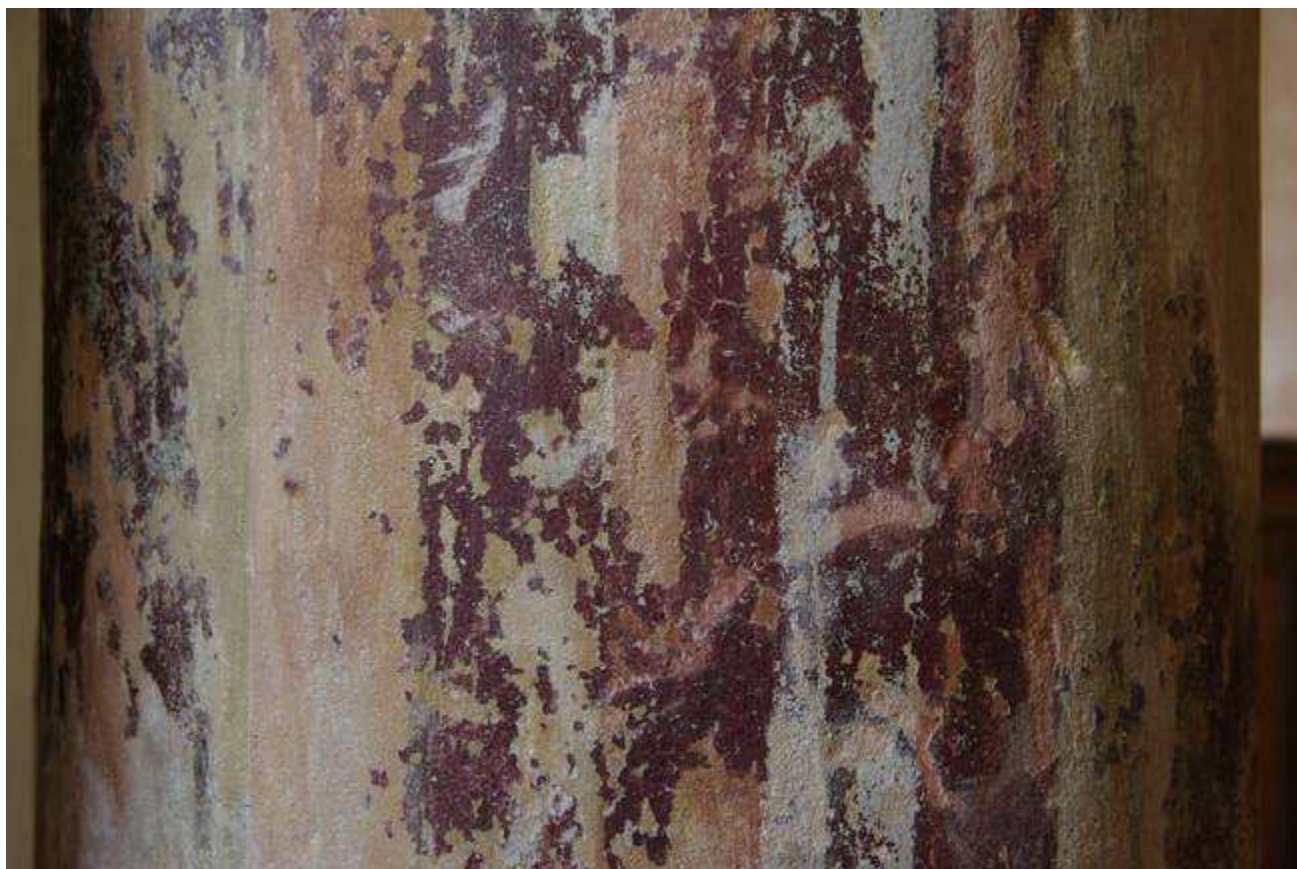
Erläuterung/Darstellung: südliche Säule, Detailansicht, die Fassung des 19. Jh. ist durch eine zurückhaltende Retusche etwas beruhigt

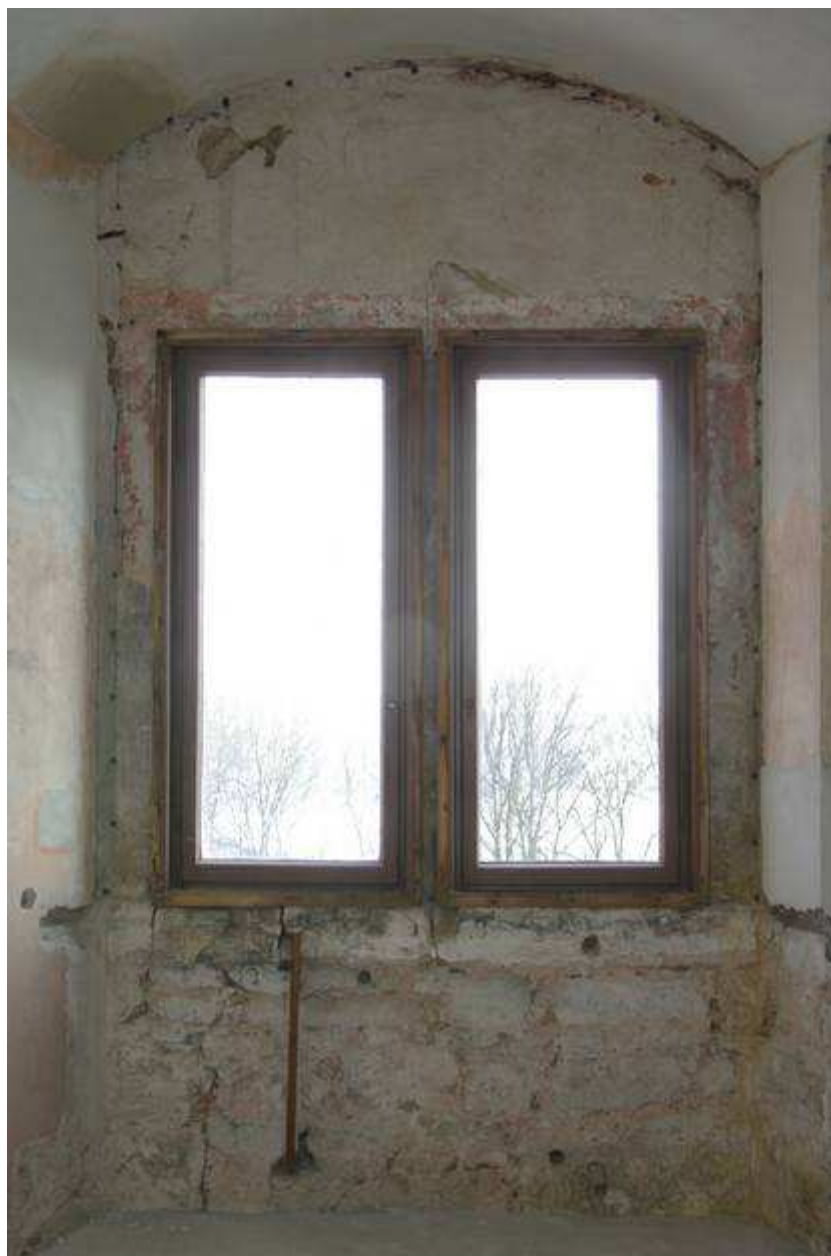
Erläuterung/Darstellung: Südwand, linke Fensternische, aufgrund einer Schwammsanierung in diesem Bereich, musste die Lambries und das innere Kastenfenster vorübergehend ausgebaut werden. (Fa. Zenkel)
Hinter der Fensterbekleidung befindet sich noch ältere Fassung.

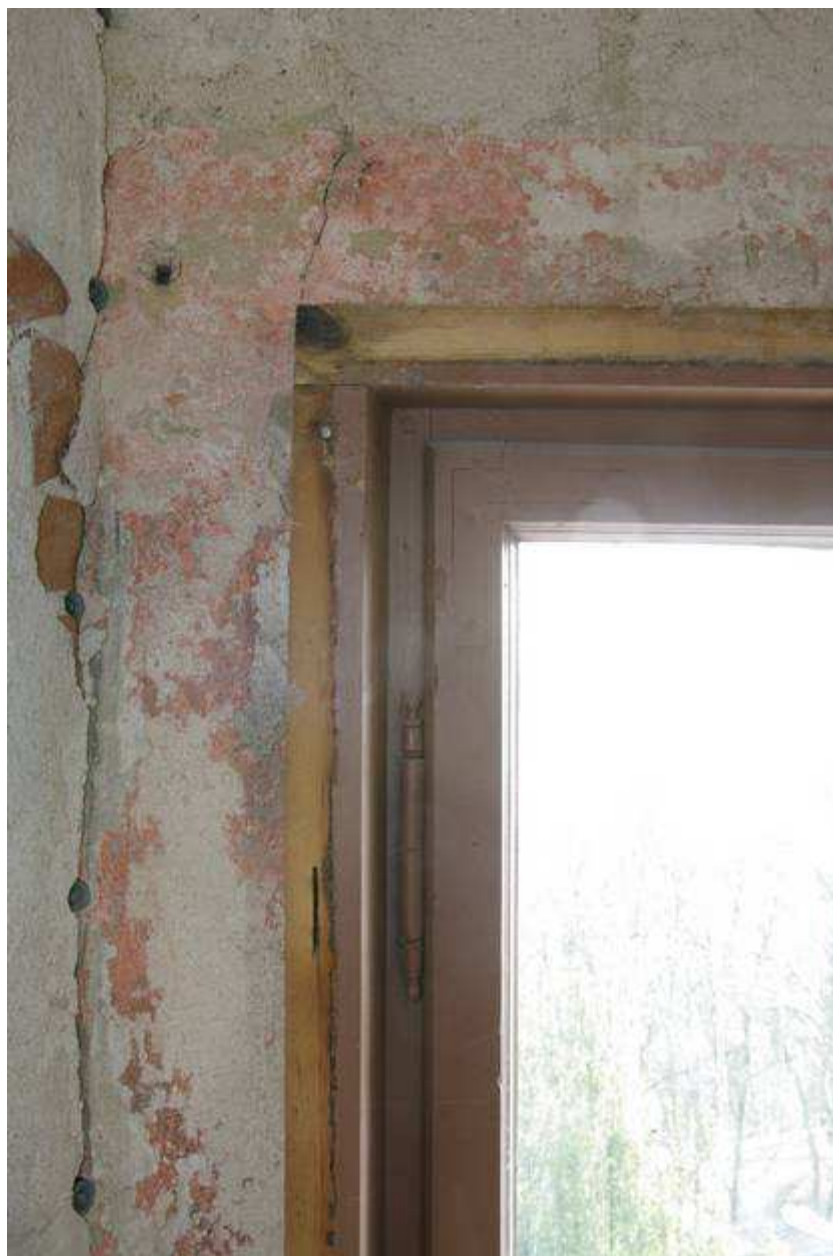
Erläuterung/Darstellung: Südwand, linke Fensternische, Fenstergewände, hinter der ausgebauten Fensterbekleidung befindet sich ältere Farbfassung. Die hier sichtbare Rottfassung am Gewände entstammt vermutlich dem 16. Jahrhundert.

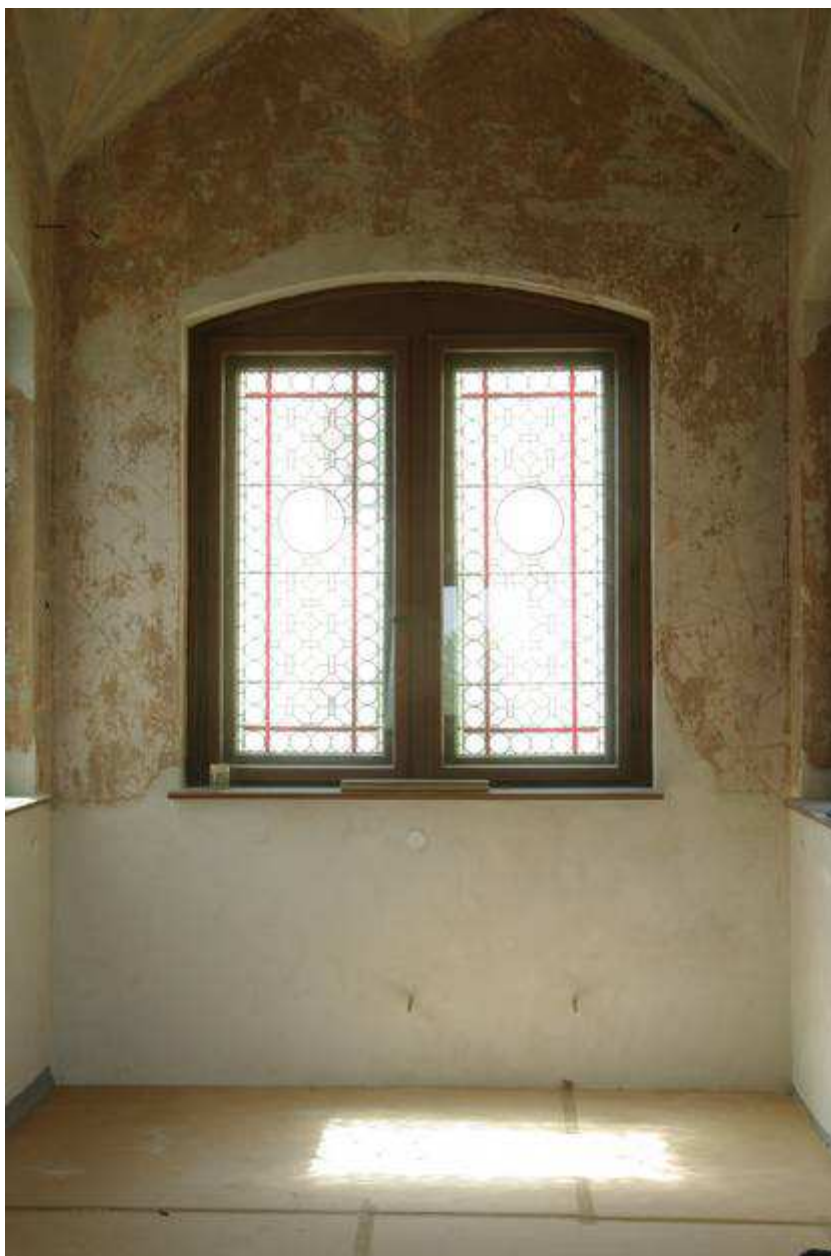
Erläuterung/Darstellung: Sicht in den Frauenerker, die Ansicht zeigt die Nordwand des Erkers. Hier befindet sich auf den Wandflächen noch eine Raumfassung aus der DDR-Zeit. Zustand im Mai 2013.

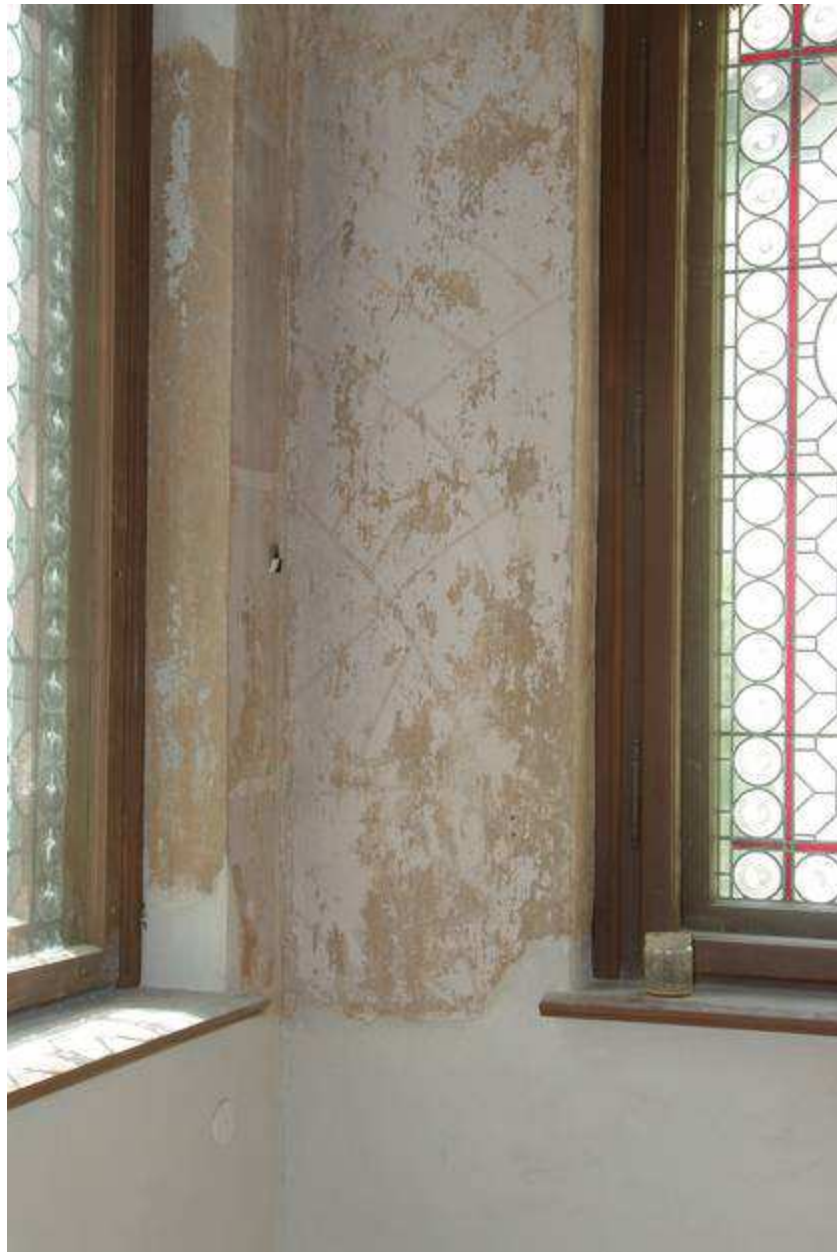
Erläuterung/Darstellung: Detail der fragmentarischen Farbfassung/Gestaltung aus der DDR-Zeit.
Diese Wandgestaltung, ausgeführt in Ölfarbe, wurde abgenommen.

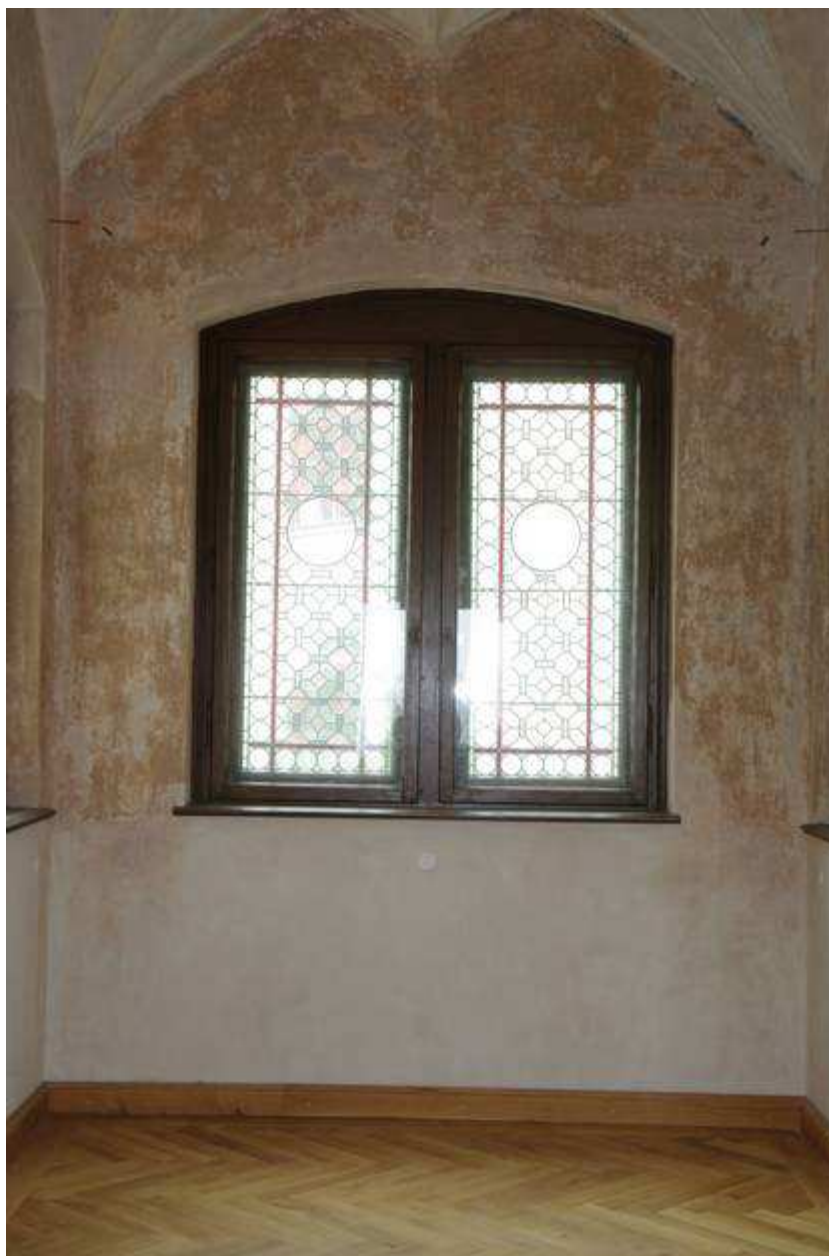
Erläuterung/Darstellung: Nordwand des Frauenerkers im Endzustand. Die Wandflächen wurden durch zurückhaltende Retuschen etwas beruhigt.

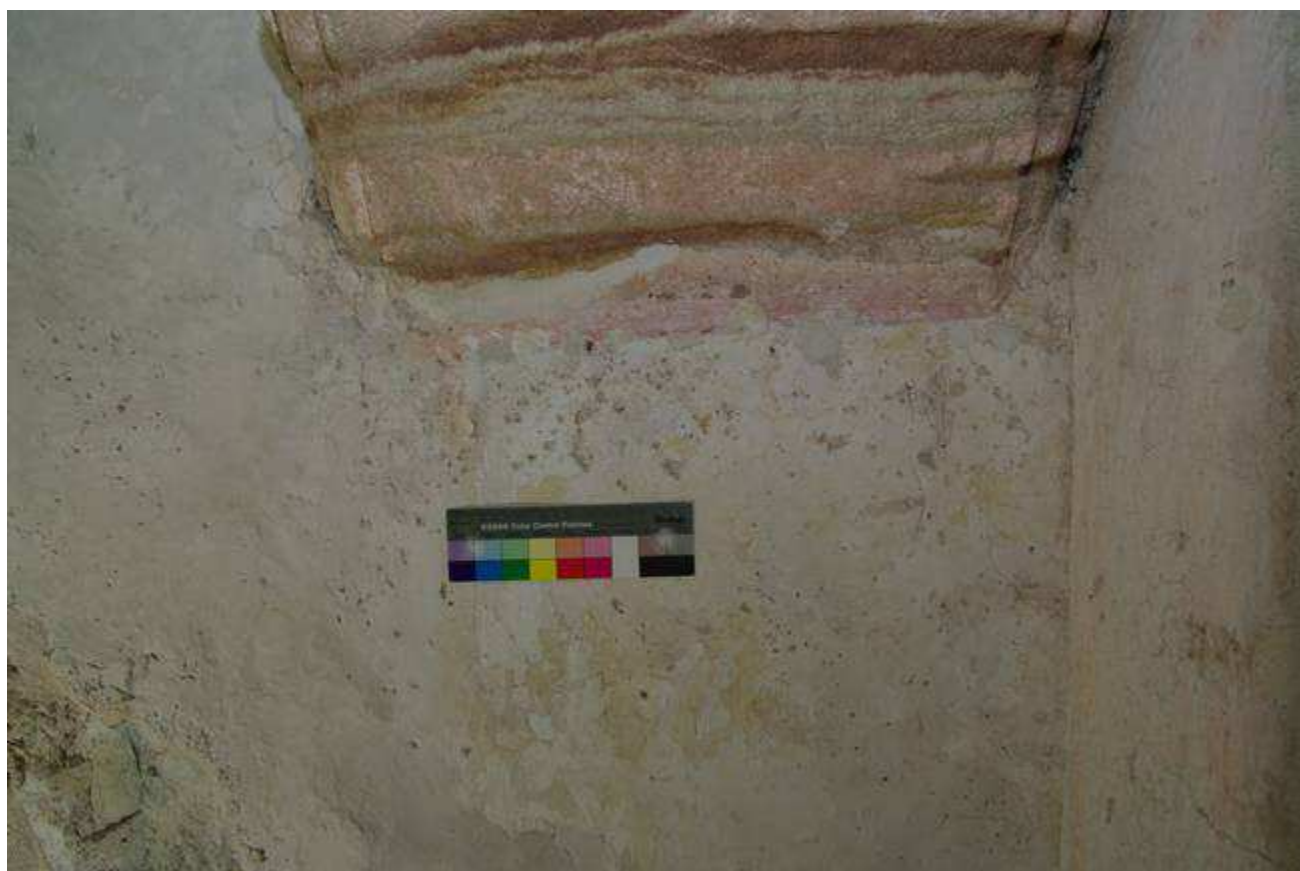
Erläuterung/Darstellung: Bogen zum Erker, Bereich der Wand im Übergang zum Sandsteinbogen
Hier befinden sich noch Fragmente einer Farbfassung aus dem 16. Jh. in Form einer Gliederung (Quaderung in Rot und Weiß mit Strichen)

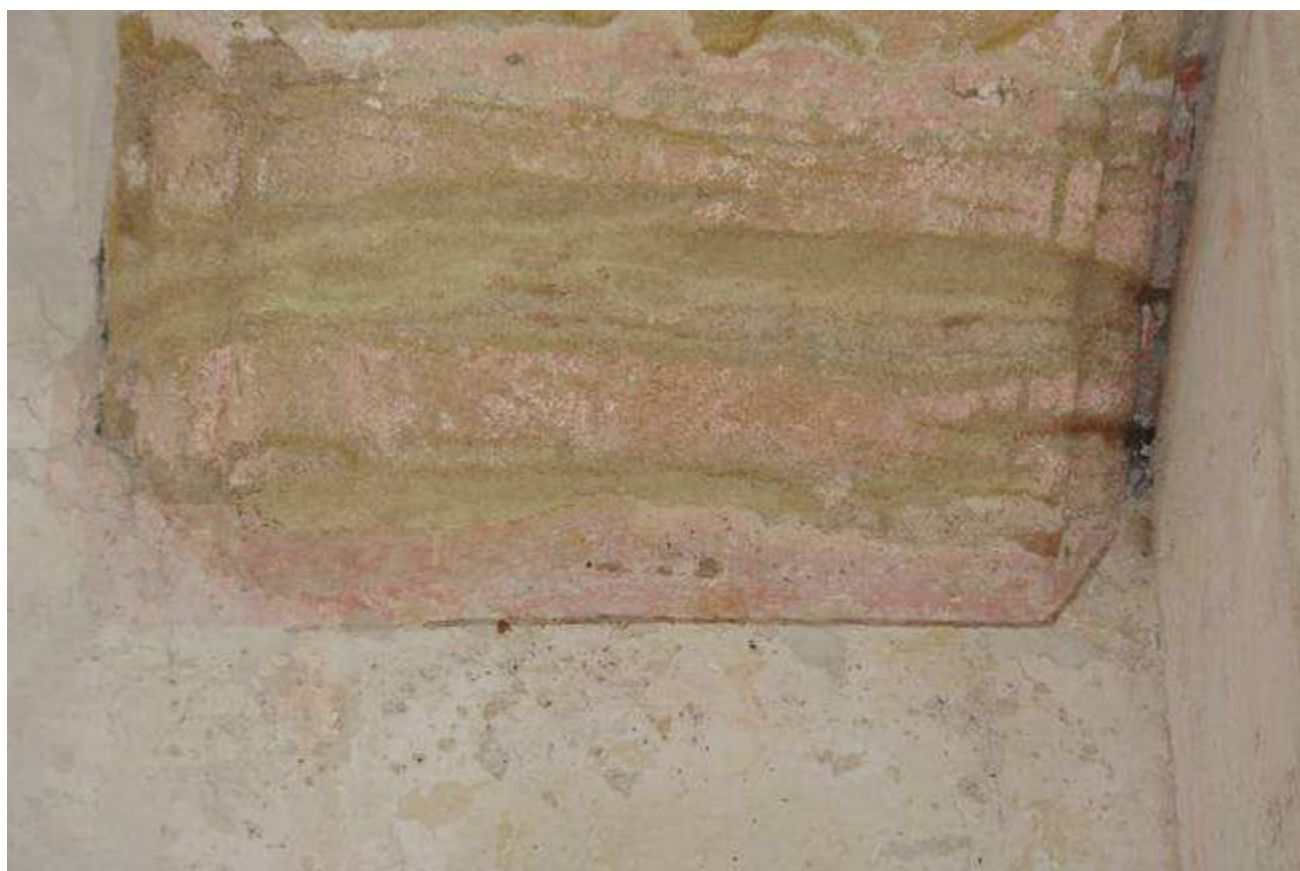
Erläuterung/Darstellung: Bogen zum Enerker, Bereich der Wand im Übergang zum Sandsteinbogen
Detail nach der Bearbeitung.

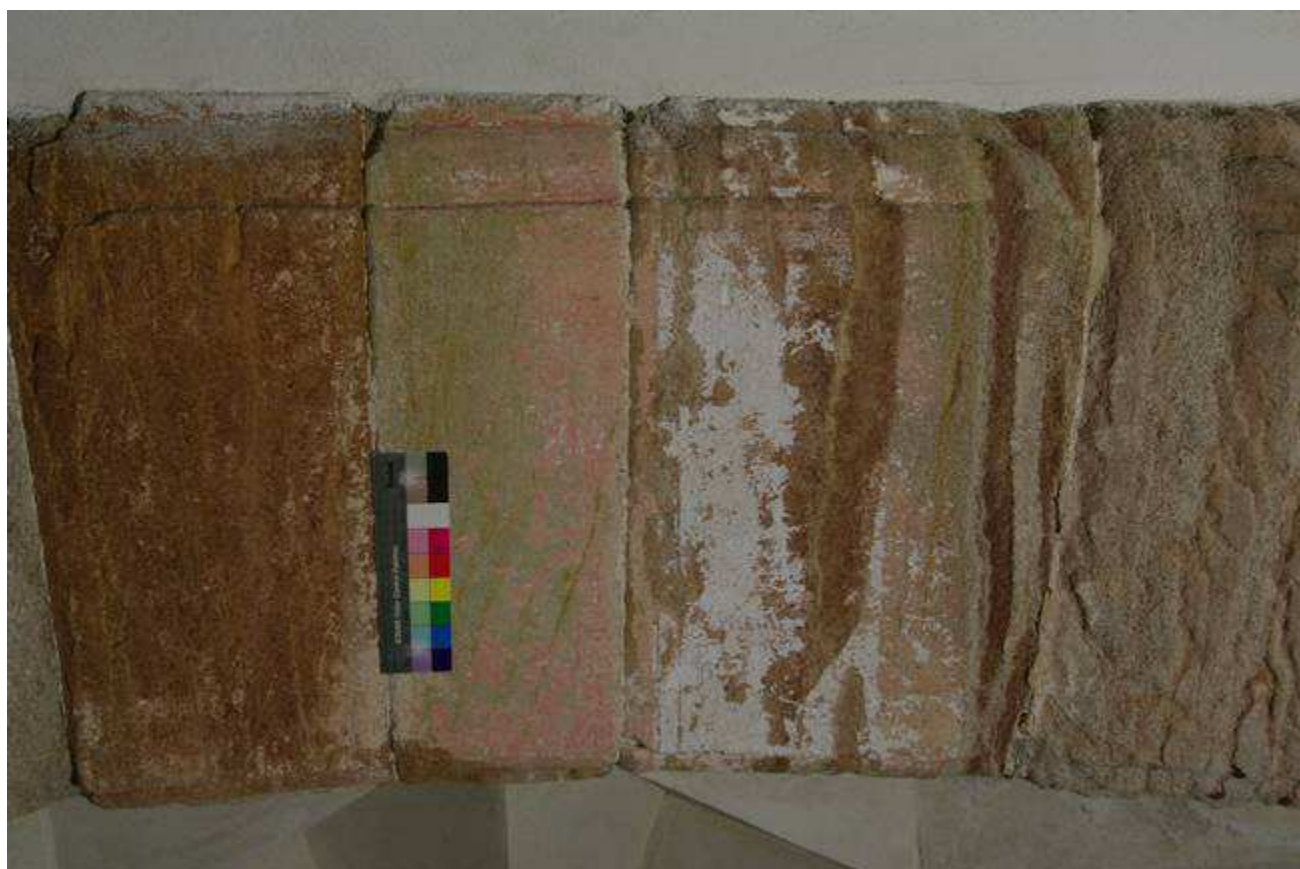
Erläuterung/Darstellung: Bogen zu Frauenerker, Detail, Fassungsfragment im Bogenscheitel.

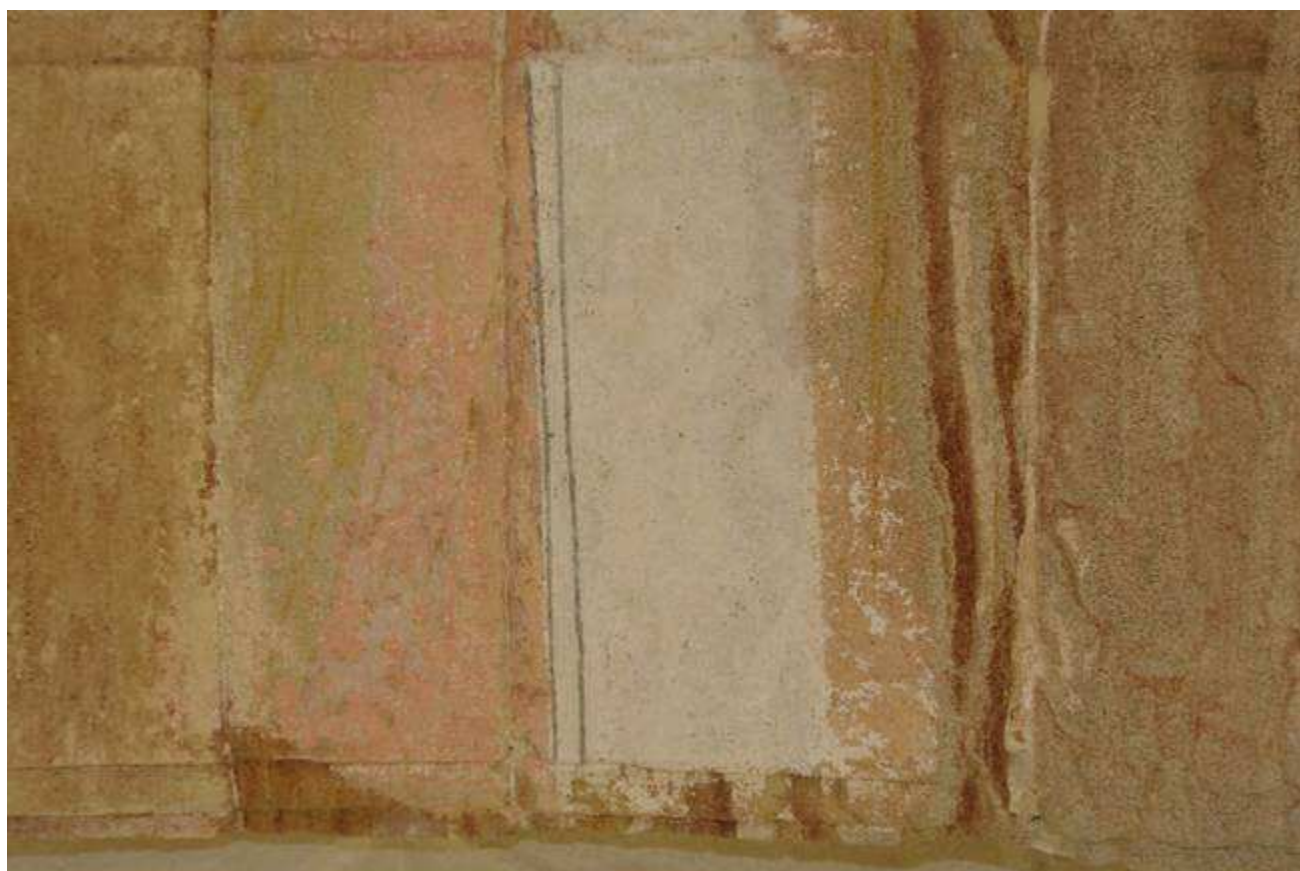
Erläuterung/Darstellung: Bogen zu Frauenerker, Detail, Fassungsfragment im Bogenscheitel nach der Bearbeitung.
