Dokumentation der Maßnahmen

Veste Heldburg, Französischer Bau

Räume 14.1.03, 14.1.04, 14.1.05, 14.1.06 und 14.1.07

Konservierung und Restaurierung des Bestandes an historischen
Putzen und Fassungen

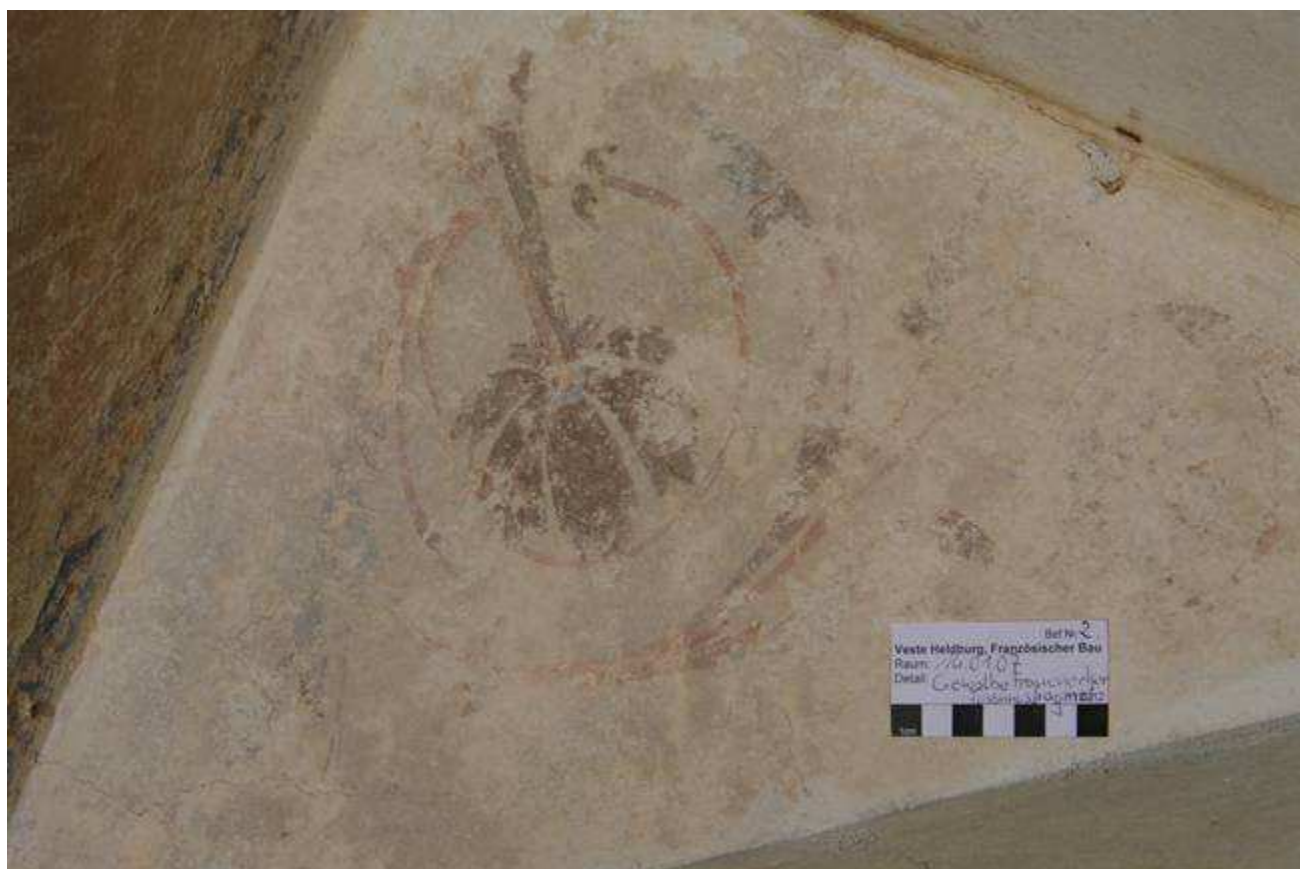
Erläuterung/Darstellung: Gewölbe Frauenerker, linker Bereich, Fassungsfragment der Raumgestaltung des 19. Jahrhunderts.

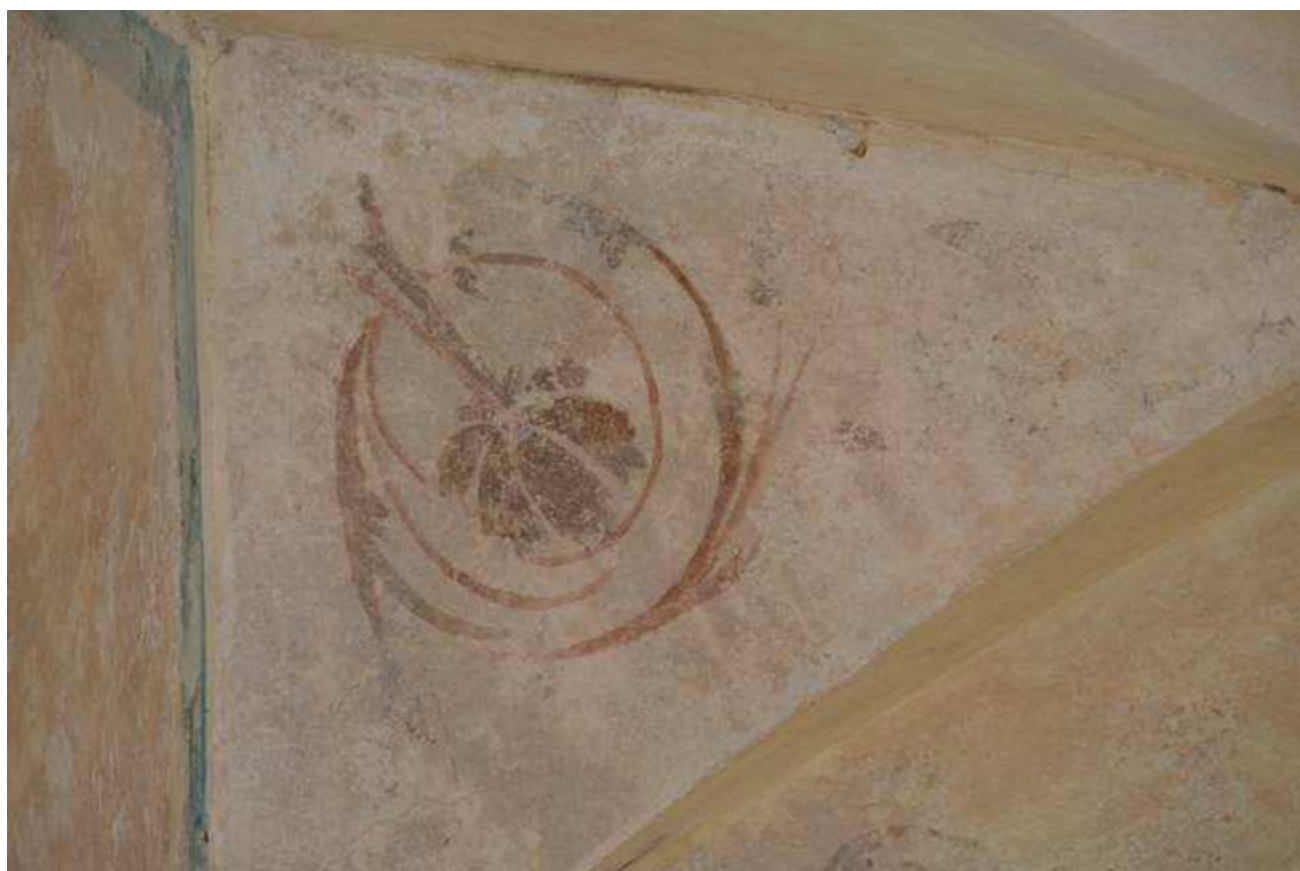
Erläuterung/Darstellung: Gewölbe Frauenerker, linker Bereich, Fassungsfragment der Raumgestaltung des 19. Jahrhunderts. Zustand nach der Bearbeitung

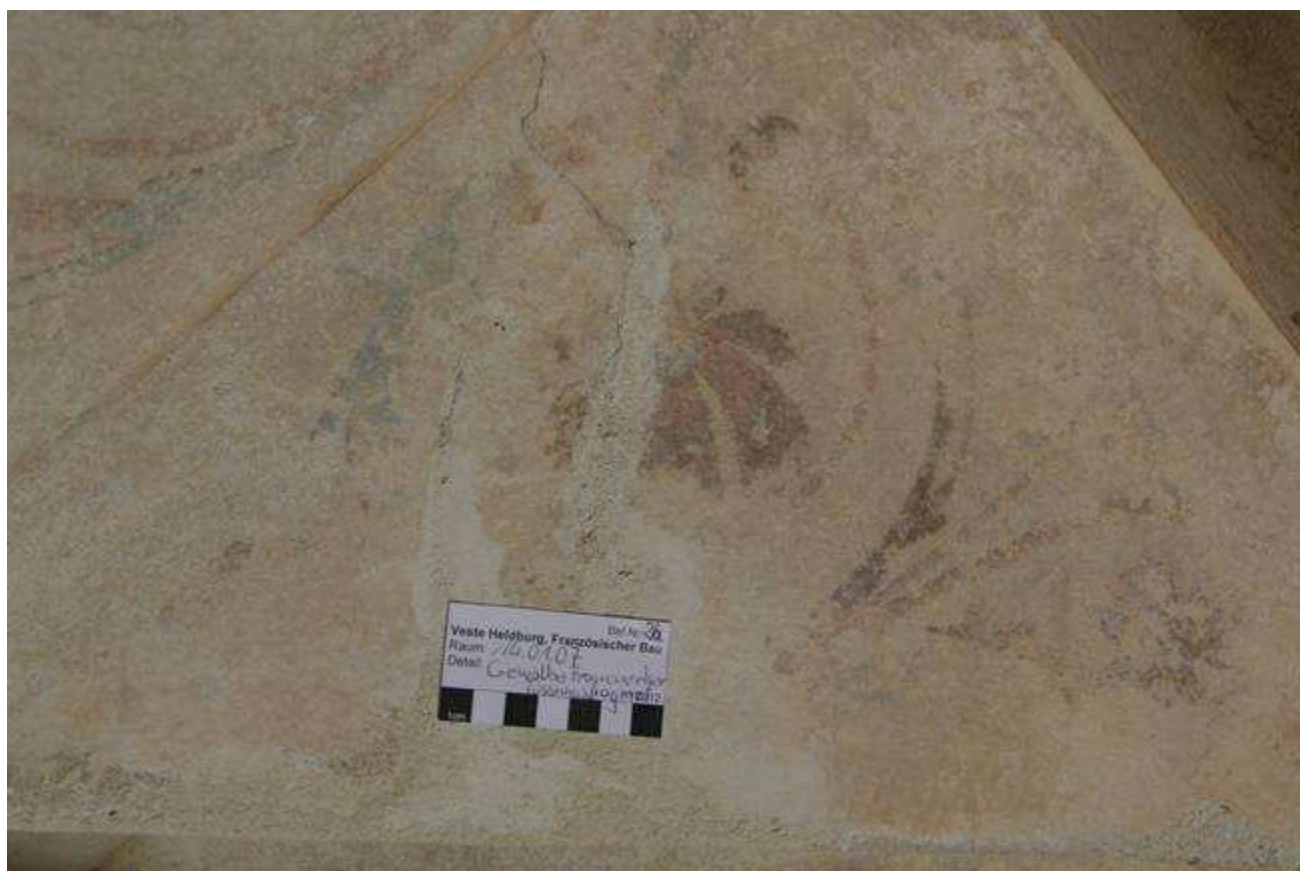
Erläuterung/Darstellung: Gewölbe Frauenerker, rechter Bereich, Fassungsfragment der Raumgestaltung des 19. Jahrhunderts.

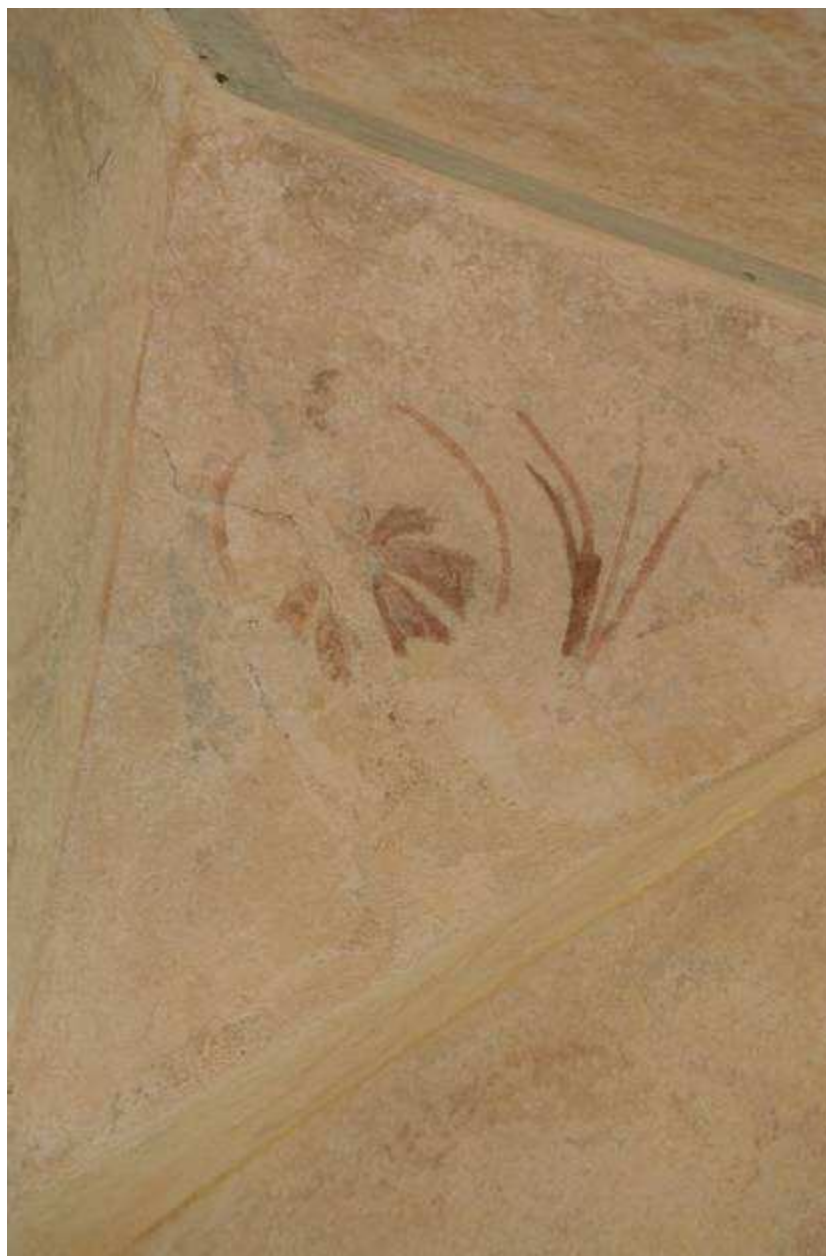
Erläuterung/Darstellung: Gewölbe Frauenerker, rechter Bereich, Fassungsfragment der Raumgestaltung des 19. Jahrhunderts. Zustand nach der Bearbeitung.

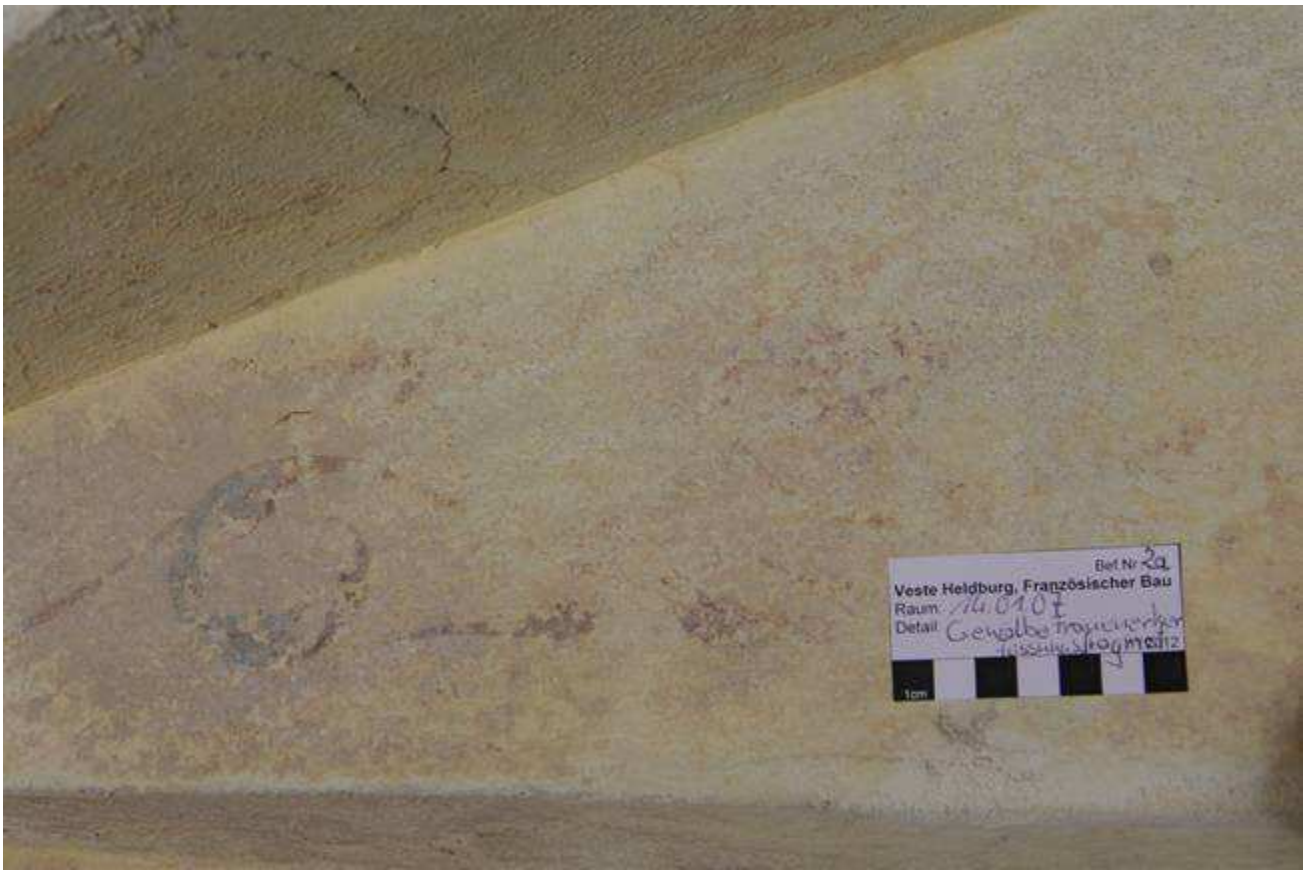
Erläuterung/Darstellung: Gewölbe Frauenerker, linker hinterer Bereich, Fassungsfragment der Raumgestaltung des 19. Jahrhunderts.
