Dokumentation

zur Bearbeitung des Schmuckrahmens (vergoldeter, profilierter Rahmen mit plastischen Ornamenten) und der dazugehörigen aufgesetzten Kamm/-Zierleiste für das Gemälde „Apotheose der Erbprinzessin Charlotte“ von Andreas Müller (1811-1890)

Inventarnummer: VI 285

Ort: Restaurierungswerkstatt Schleiz
Zeitraum: April 2011- Oktober 2011
Bearbeitung: Beatrix Kästner (Restauratorin)
Christian Seiler (Vergolder)
Heiko Heise (Kirchenmaler)

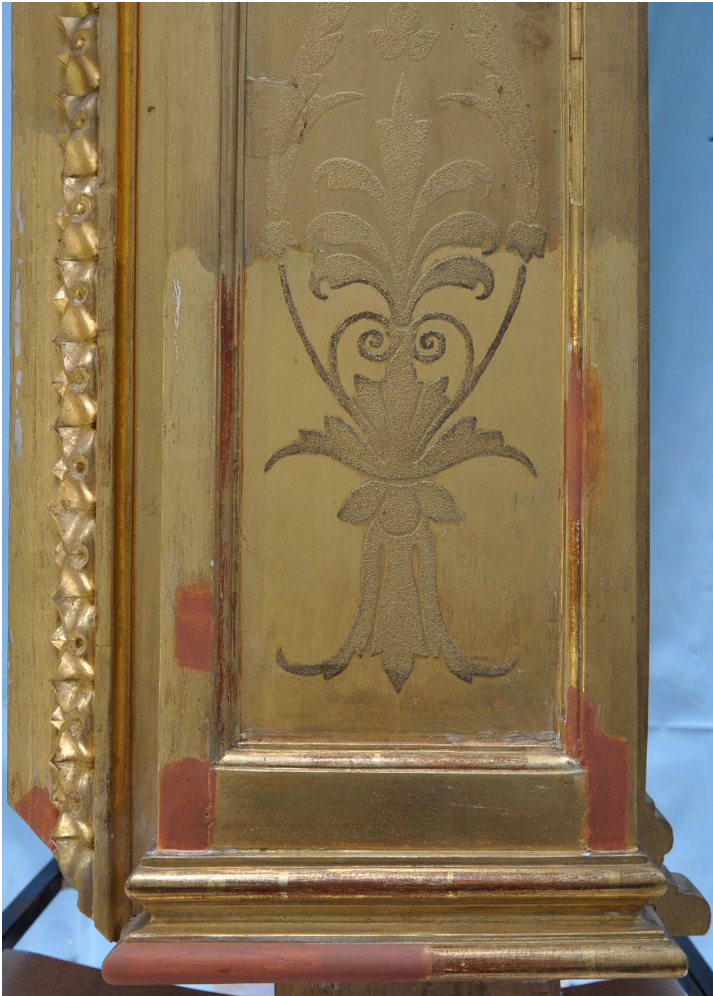
Abb.4.19/4.20	Probeflächen	Digitalaufnahme
4.19- Proben zur Goldretusche rechter Ständer		
4.20- Polimentauftrag an Probefläche rechter Ständer

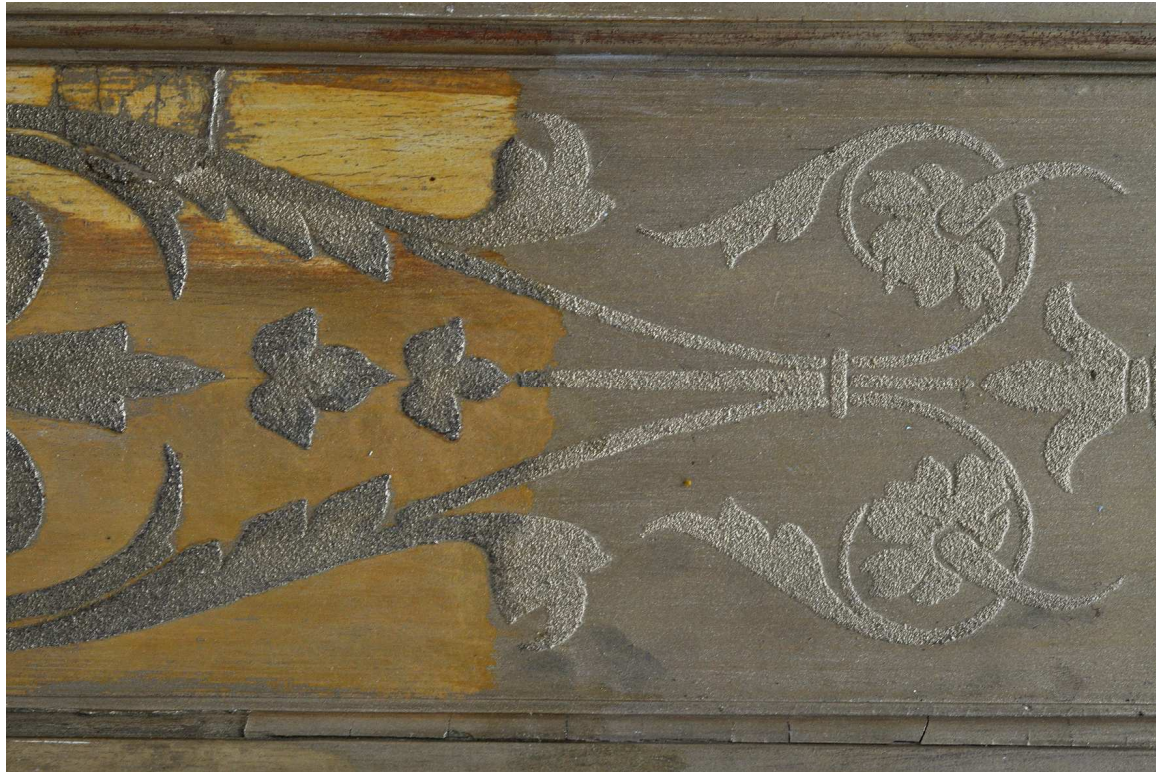
Abb.4.27/4.28	Bearbeitung	Digitalaufnahme
4.27- Abnahme Bronze Sandelung		
4.28- Zeichnungen Rückseite

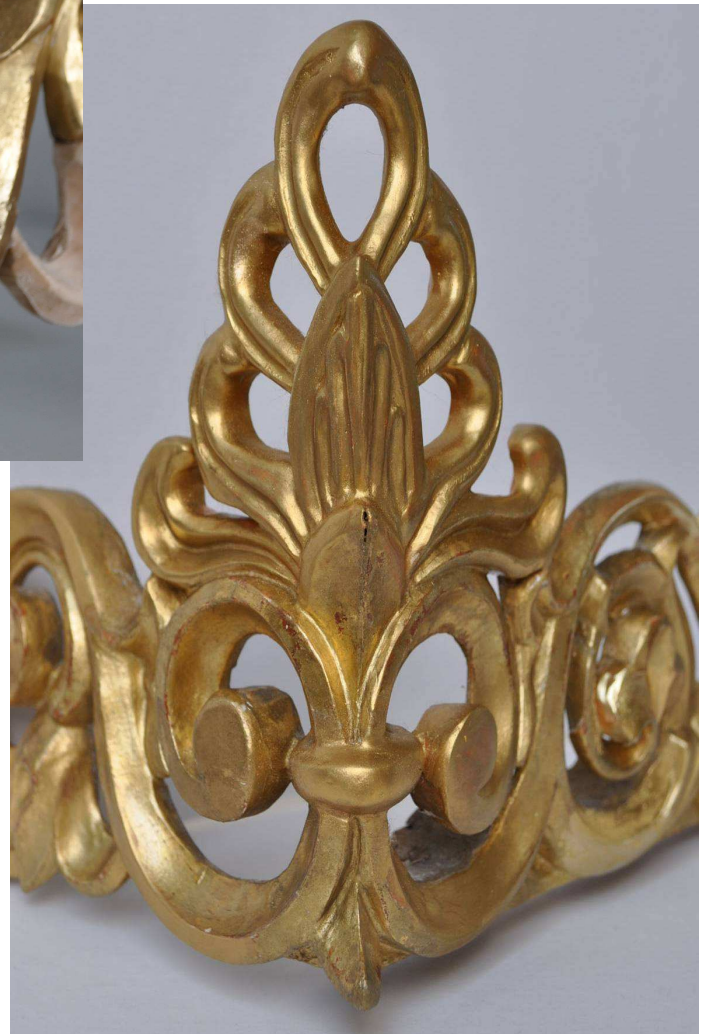
Abb.4.33/4.34	Bearbeitung und Endzustand	Digitalaufnahme
4.33-	bildhauerische Ergänzungen an Kammleiste Ecke	
4.34-	Kammleiste Ecke Endzustand

Die fehlenden Lilienspitzen und Blütenranken der Kammleiste wurden bildhauerisch rekonstruiert, alle neuen und losen Teile wurden mit Glutinleim verleimt und die Bruchstellen an der Rückseite mit grober Leinwand und Leim stabilisiert.

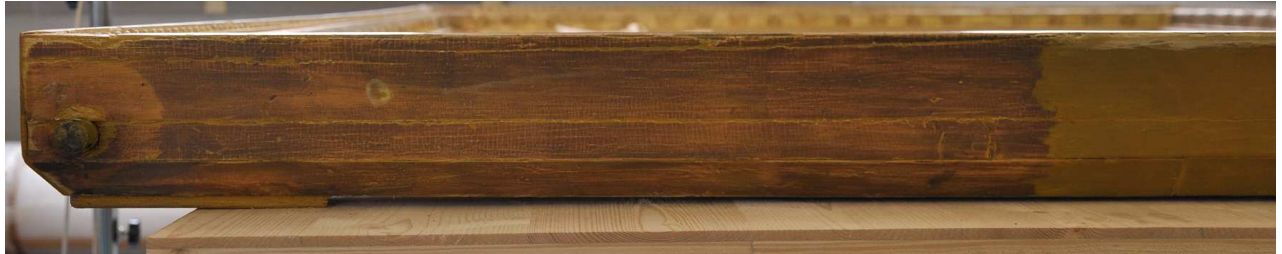
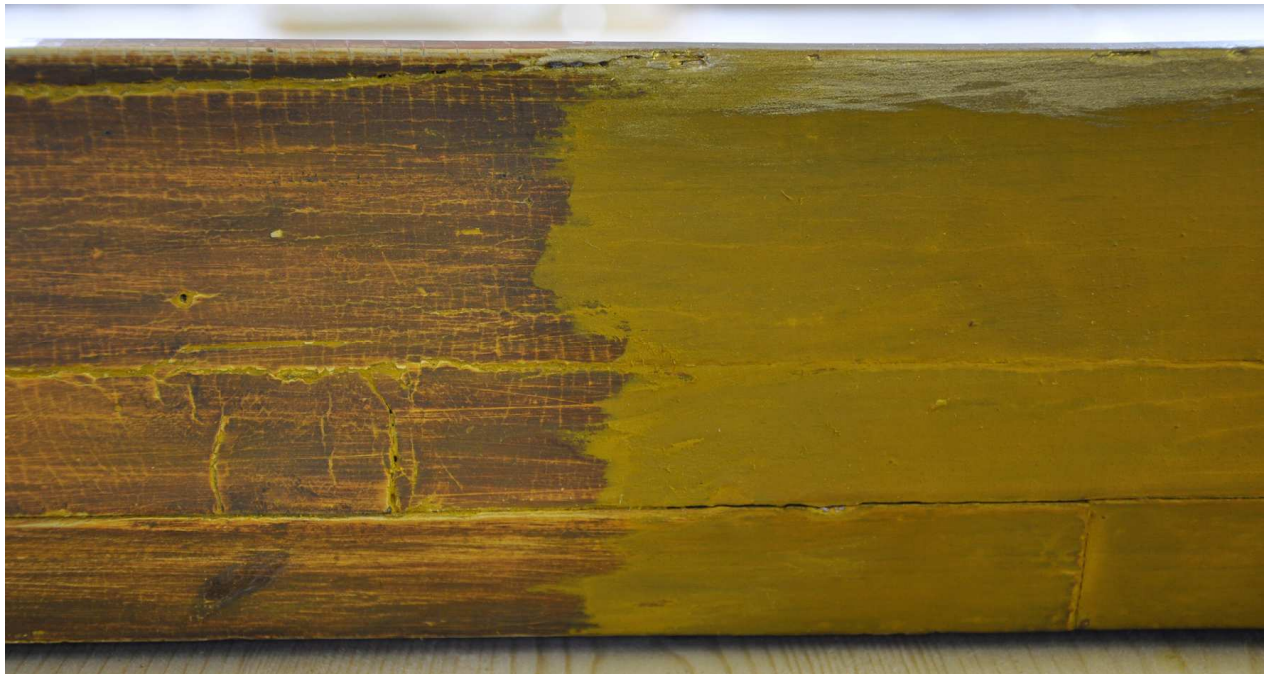
Abb.4.5/4.6	Probeflächen	Digitalaufnahme
4.5-	Abnahme Bronze außen	
4.6-	Abnahme Bronze außen Detail

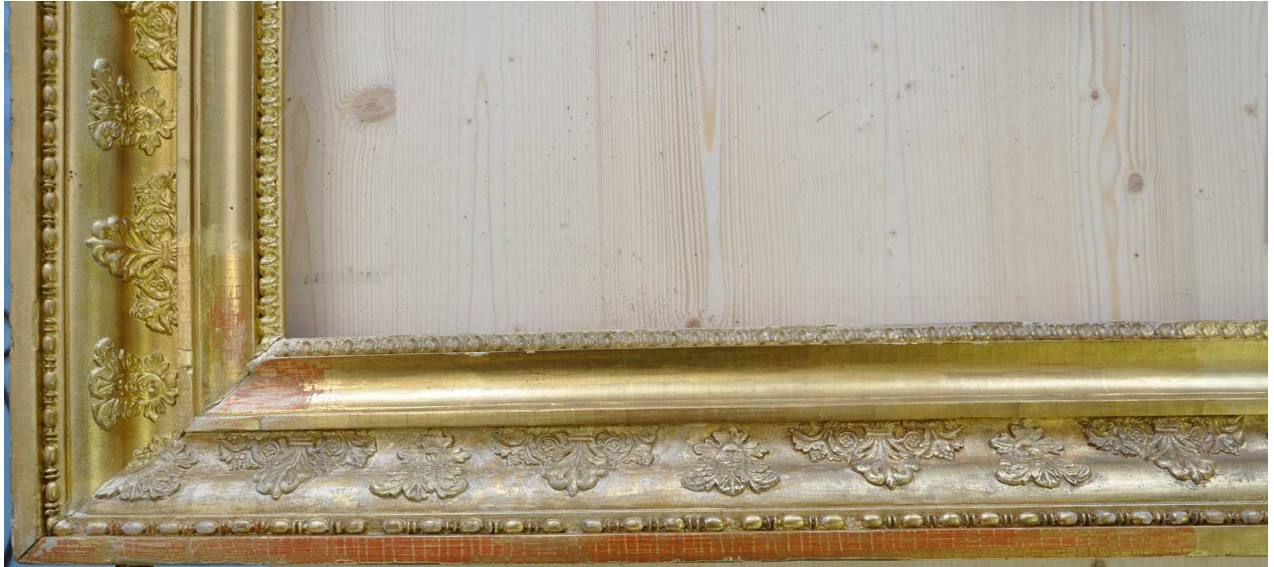
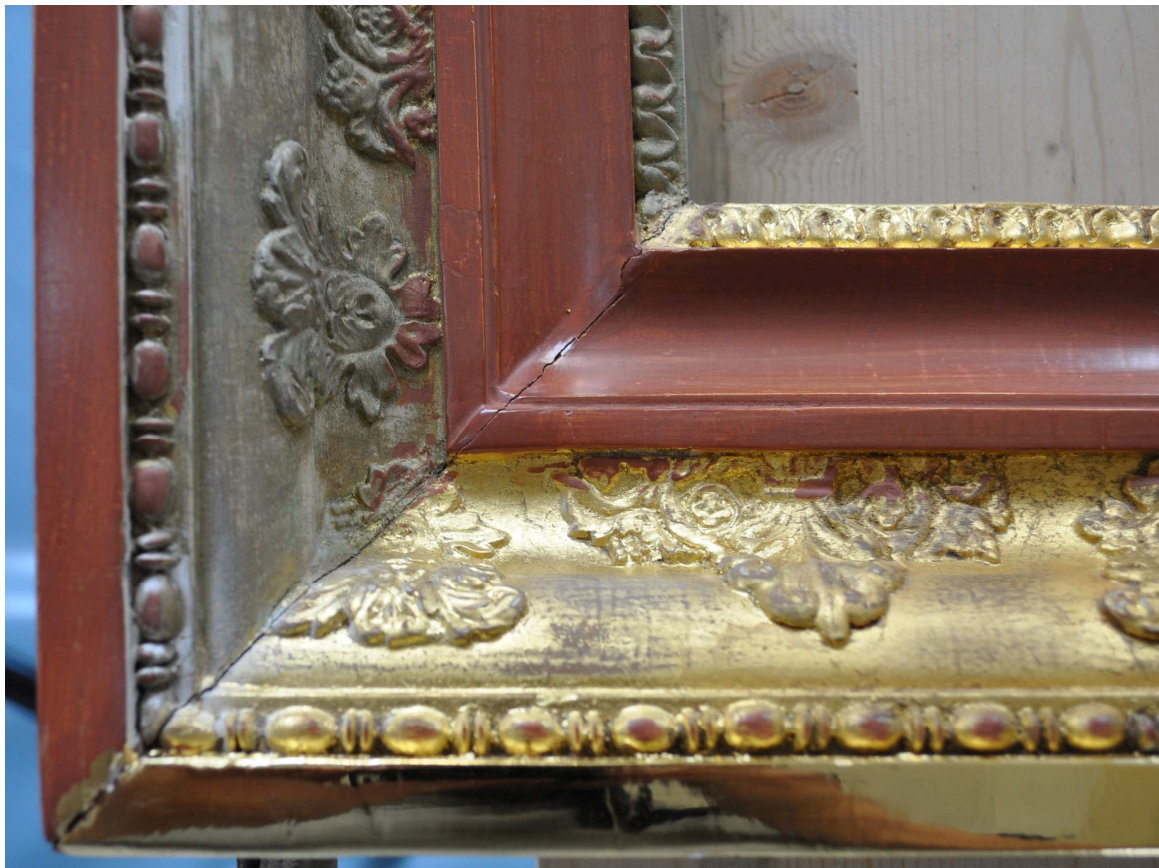
Abb.4.7/4.8	Bearbeitung	Digitalaufnahme
4.7- Abnahme Bronze Zierelemente 4.8- Anlegen des Polimentes

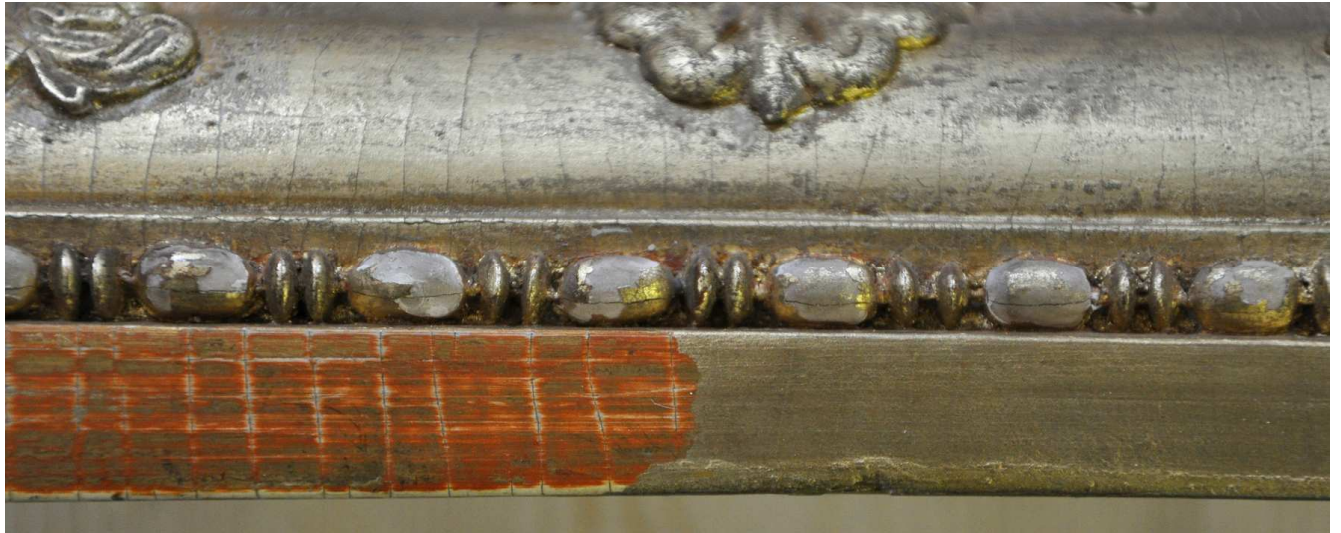
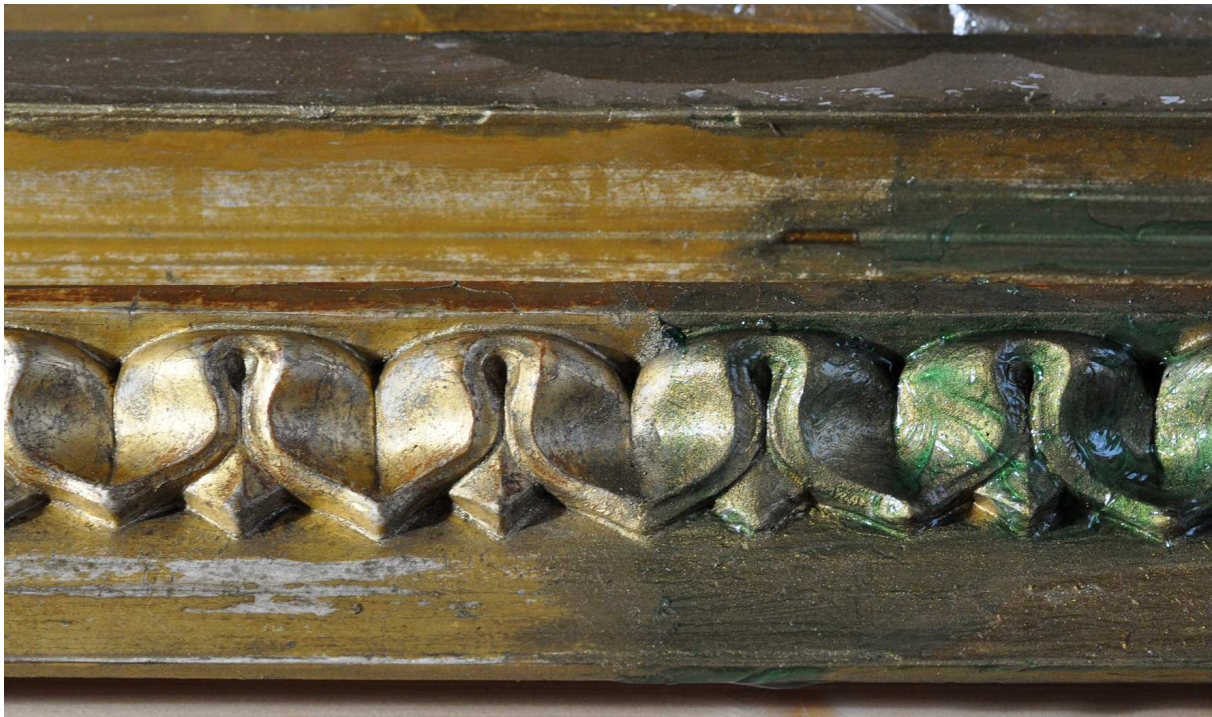
Abb.4.9/4.10	Bearbeitung	Digitalaufnahme
4.9- Abnahme Bronze äußerer Steg		
4.10- Abnahme Bronze inneres Fries

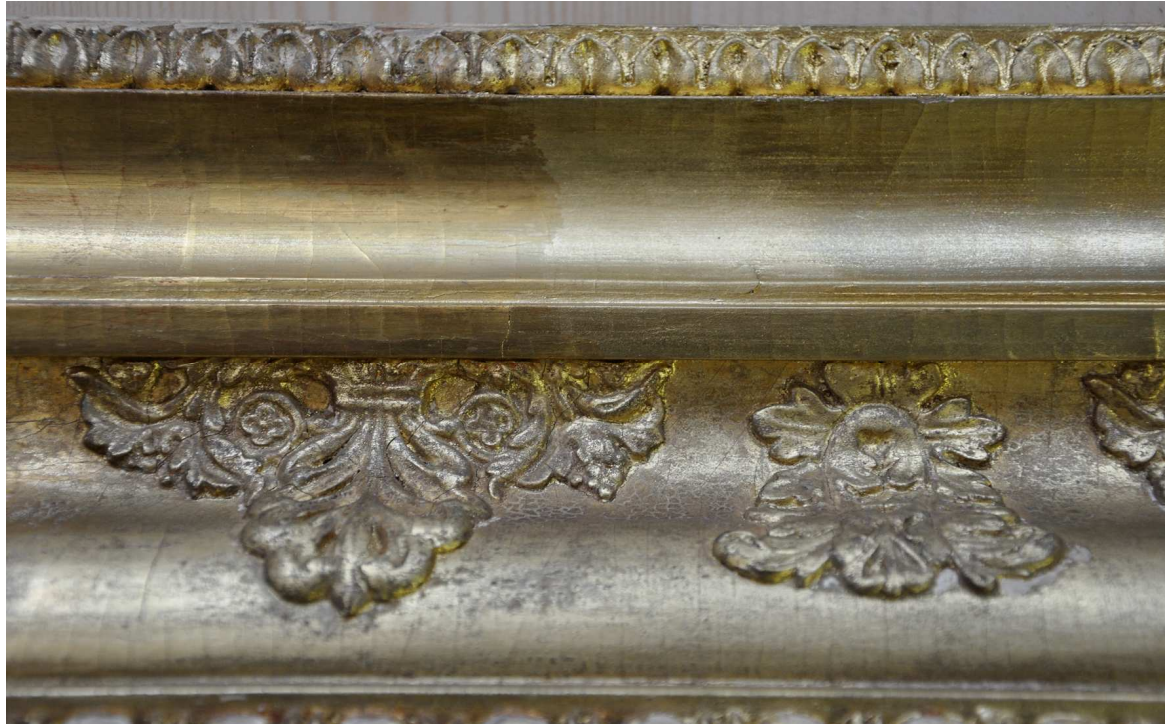
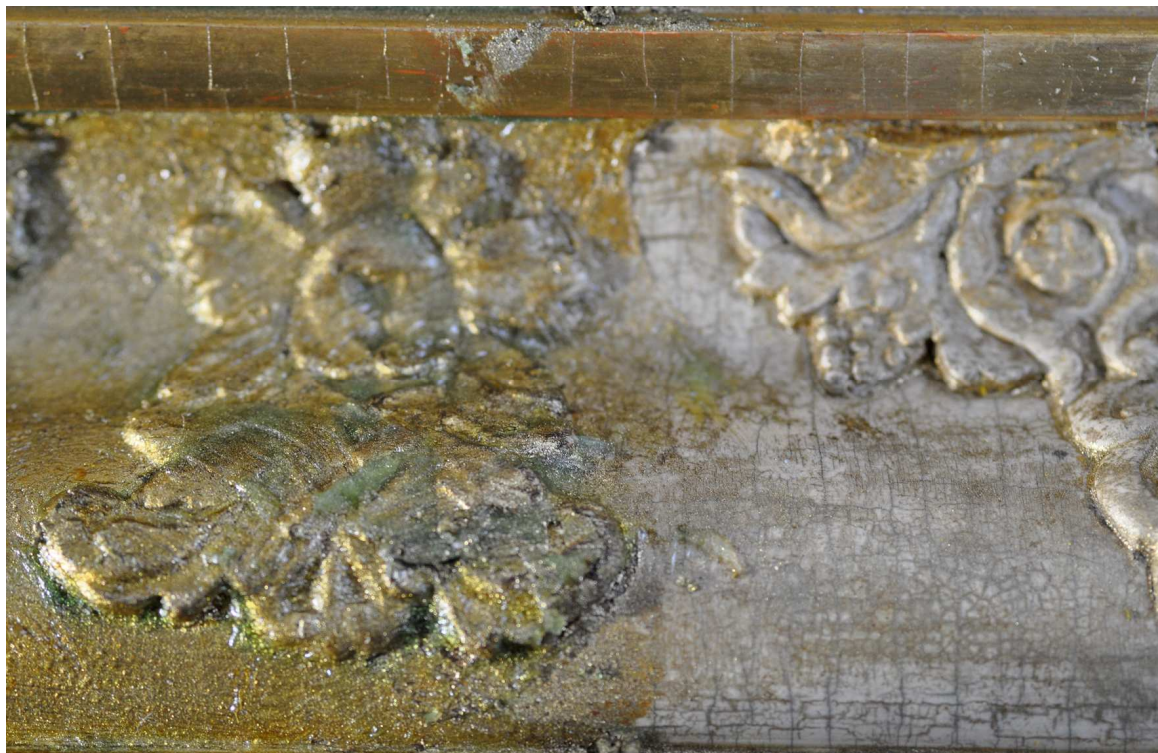
Abb.4.12/4.13	Bearbeitung	Digitalaufnahme
4.13- Abnahme Bronze Zierfries 4.14- Abnahme Bronze Zierfries Detail

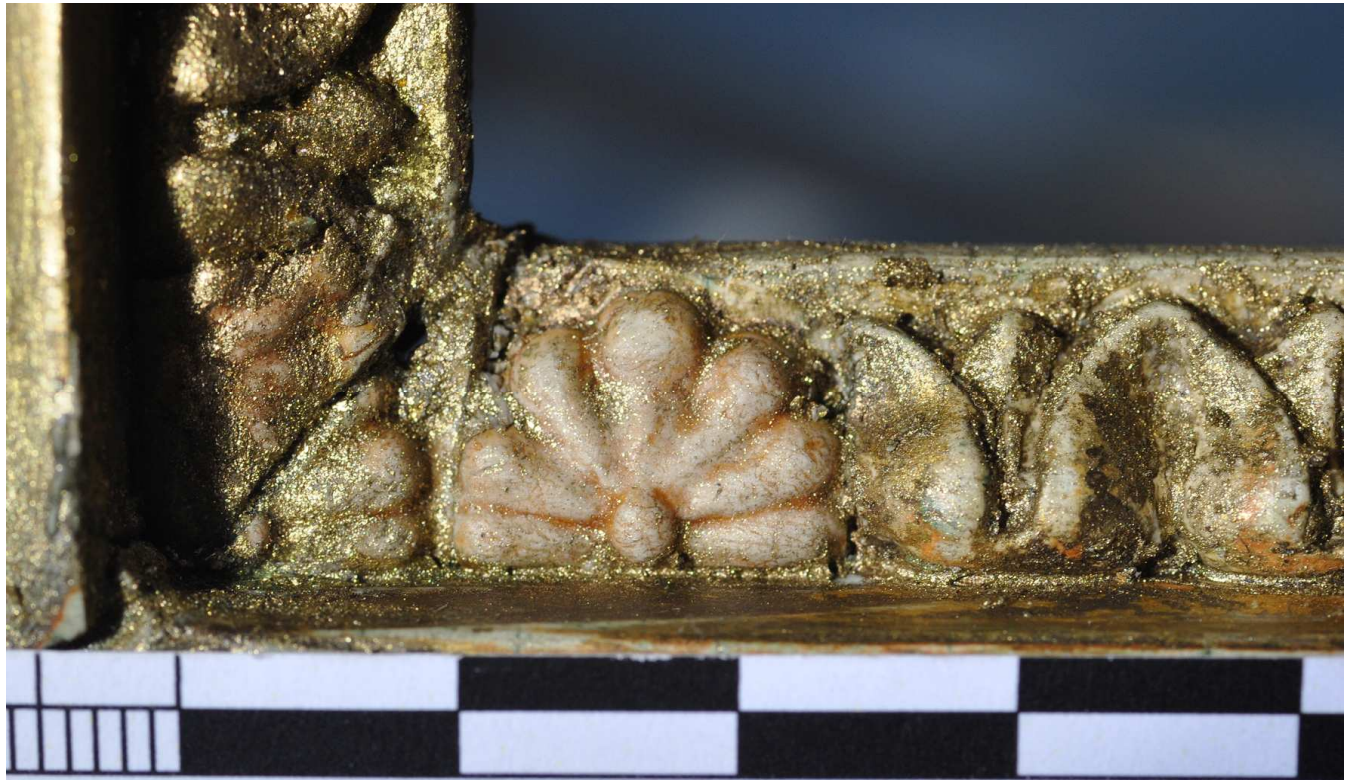
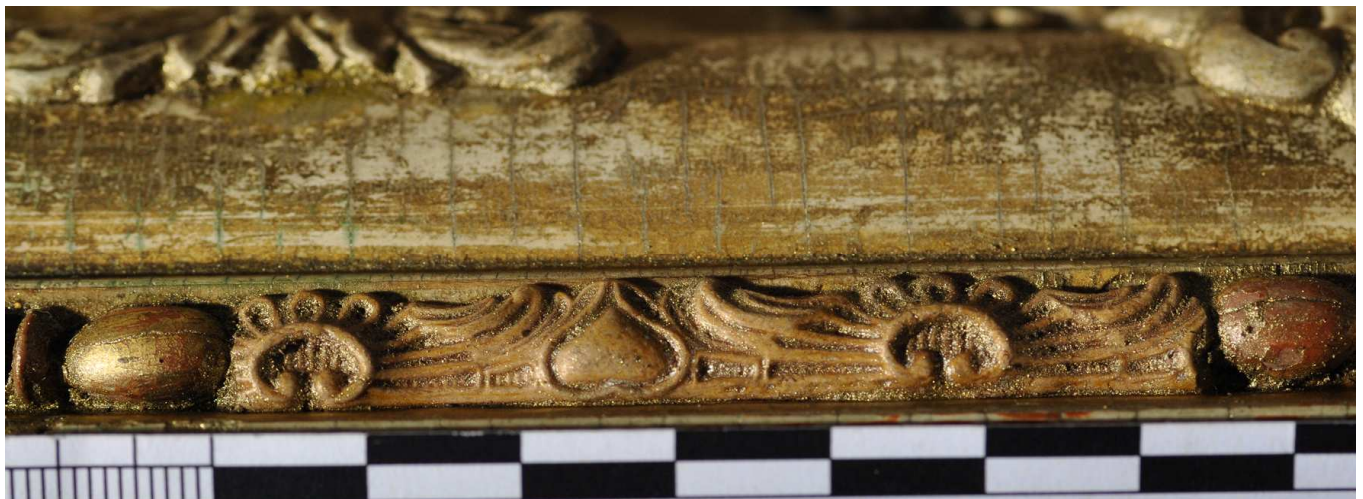
Der Rahmen war in allen Bereichen überbronziert. Eine Freilegungsprobe zeigte einen stark geschädigten Zustand der originalen Vergoldung. Unter der Bronze markierten sich Fassungsabbrüche. Auch waren einzelne Ornamente aus Drückmasse (Eierstab, Palmettenfries) lose oder abgelöst oder fehlten teilweise völlig. An einigen Stellen sind Ergänzungsstücke eines anderen, nicht zur Fassung gehörenden, Friesstreifens eingesetzt worden.

Abb.4.23/4.24	Bearbeitung	Digitalaufnahme
4.23- frühere Ergänzung		
4.24- frühere Ergänzung

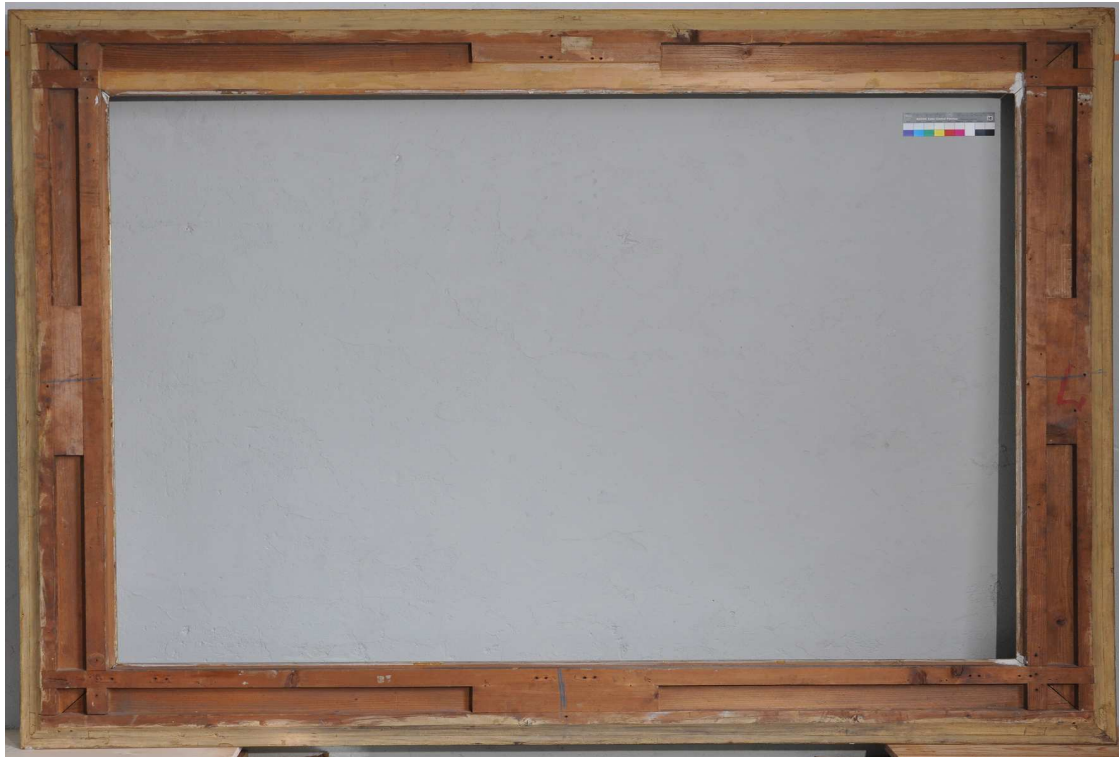
Abb.4.3	Vorzustand	Digitalaufnahme
4.3- Rückseite gesamt

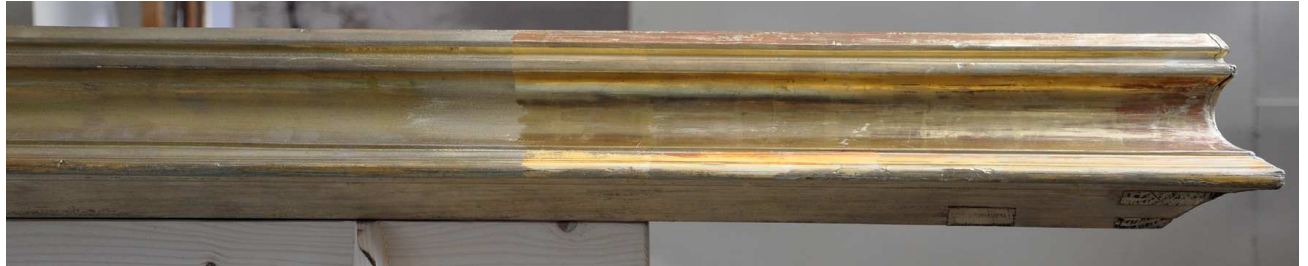
Abb.4.16/4.17	Bearbeitung	Digitalaufnahme
	4.16- Abnahme Bronze außen 4.17- Abnahme Bronze außen Detail

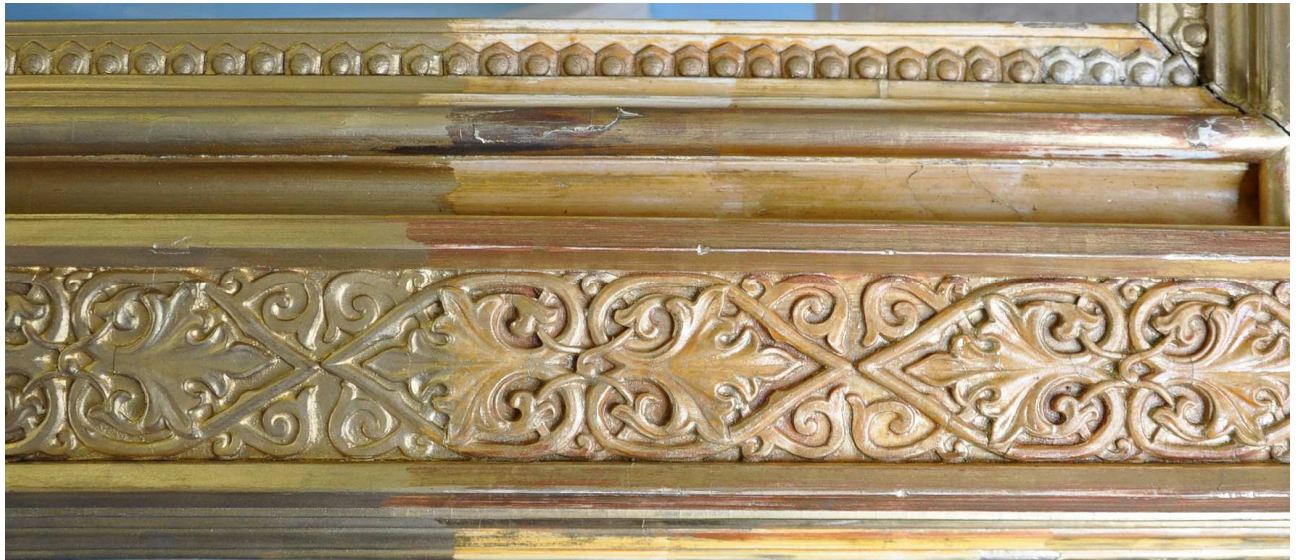
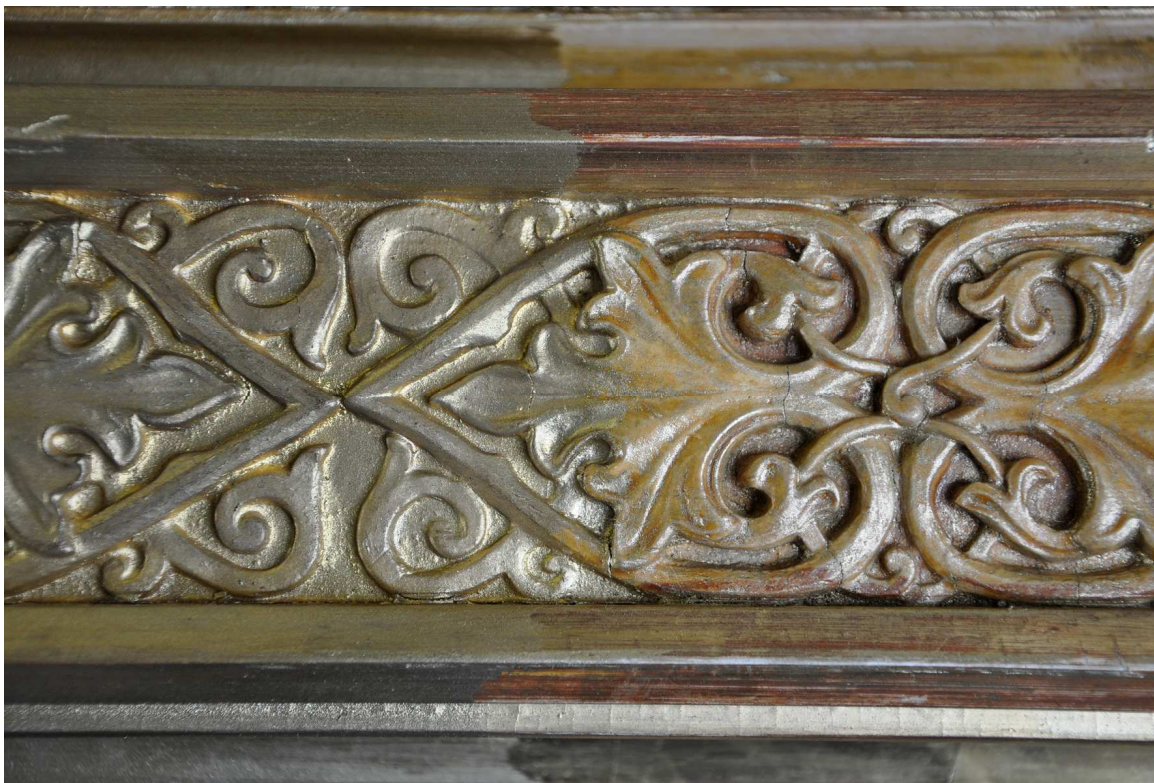
Abb.4.18/4.19	Bearbeitung	Digitalaufnahme
4.18- Abnahme Bronze Fläche	4.19- Abnahme Bronze Detail Fries

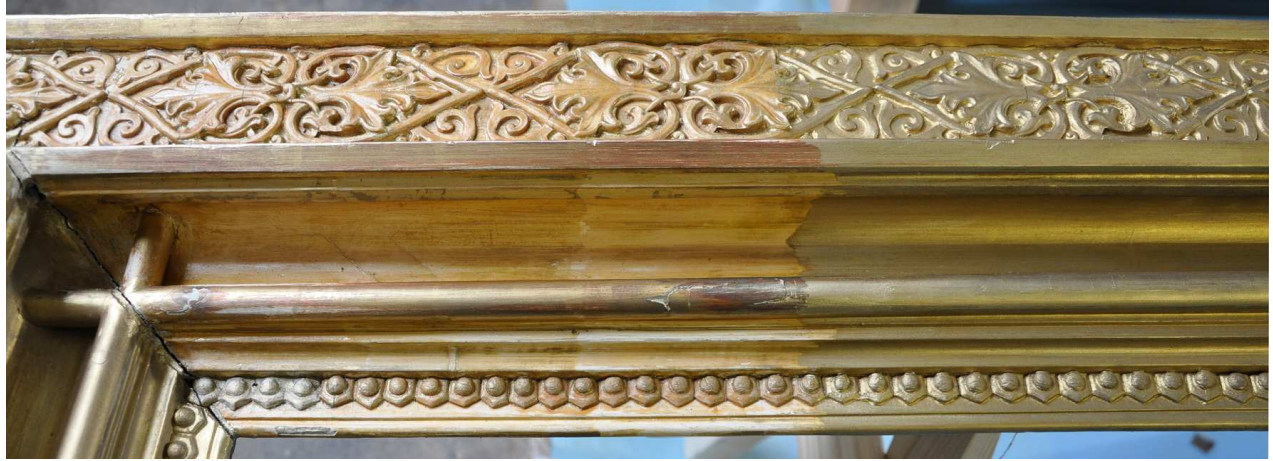
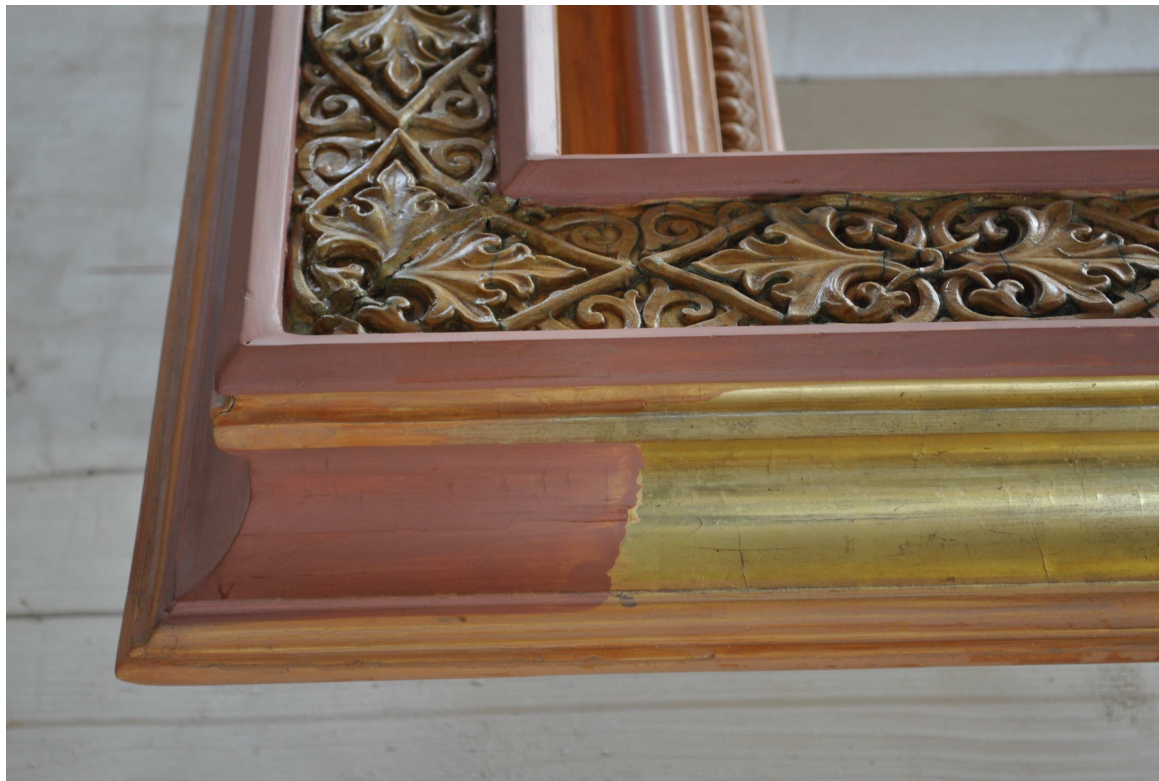
Abb.4.20/4.21	Bearbeitung	Digitalaufnahme
4.20- Abnahme Bronze innen	4.21- Einarbeiten der erhaltenen Goldflächen
